ALMA MATER STUDIORUM - UNIVERSITÀ DI BOLOGNA

TESI DI LAUREA

TECNICA DELLE COSTRUZIONI M

MIGLIORAMENTO SISMICO DI EDIFICI IN AGGREGATO DANNEGGIATI DAL SISMA

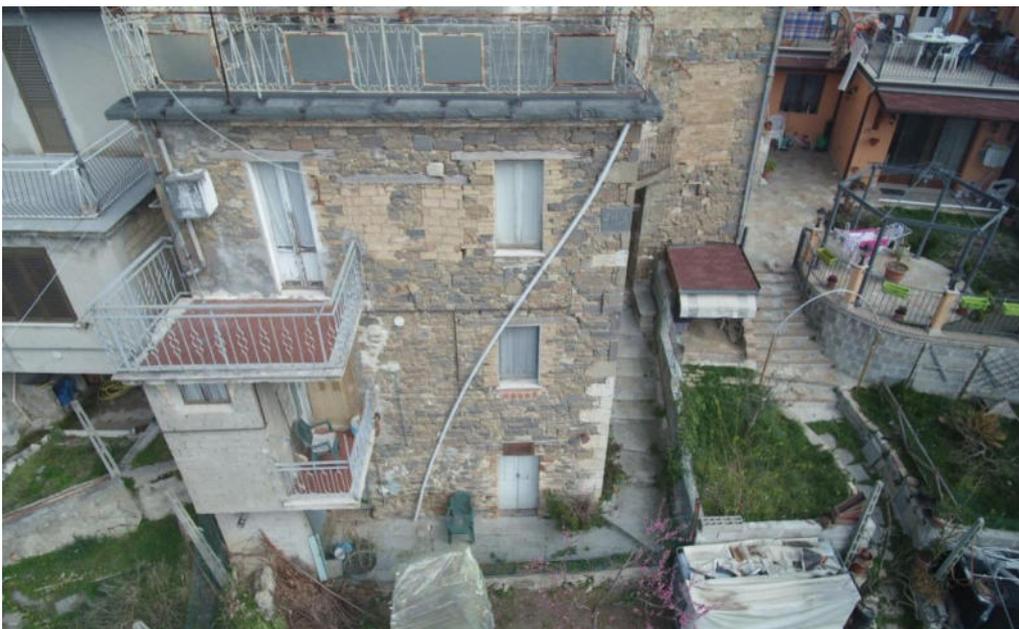
FIGURA 2 - UNITÀ STRUTTURALE 1

Analizzando l'unità strutturale 1, dalla presente foto, si nota come questa sia caratterizzata prevalentemente da muratura portante in pietra tufacea locale, di dimensioni e forme irregolari. La presenza di mattoni pieni è riconducibile ad una "chiusura" di aperture, avvenuta in tempi successivi a quelli della costruzione della struttura principale. Si nota anche la presenza di un oggetto sulla parte sinistra della parete in questione, realizzato recentemente in blocchi di calcestruzzo.

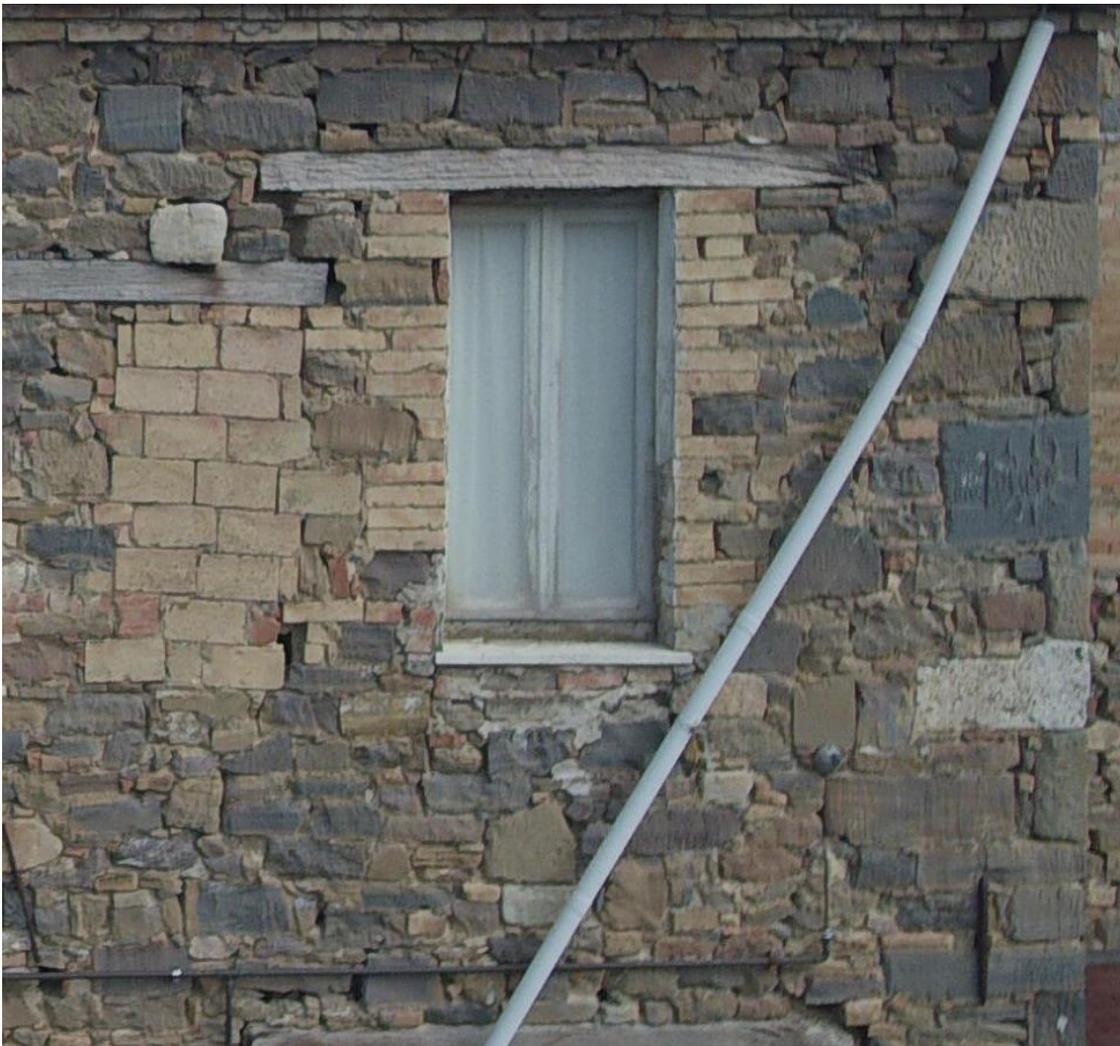
FIGURA 3 - DETTAGLIO MURATURA UNITÀ STRUTTURALE 1

Soffermandosi sul dettaglio della parete, si nota come vi sia mancanza assoluta di omogeneità tra i blocchi tufacei utilizzati per la realizzazione dei paramenti murari. Non è possibile andare ad individuare una linearità nel posizionamento di questi elementi all'interno della tessitura del pannello, notando come siano presenti anche delle fessure tra i vari conci non riempite quindi da malte. Nelle zone dove vi è effettiva presenza di malta, questa risulta essere di qualità pessima, vanificando quasi completamente il contributo stabilizzante della stessa.

Sono ben evidenziate le variazioni prospettiche rispetto ad una prima costruzione del fabbricato, notando come l'apertura sia stata chiusa con blocchi di mattoni pieni.

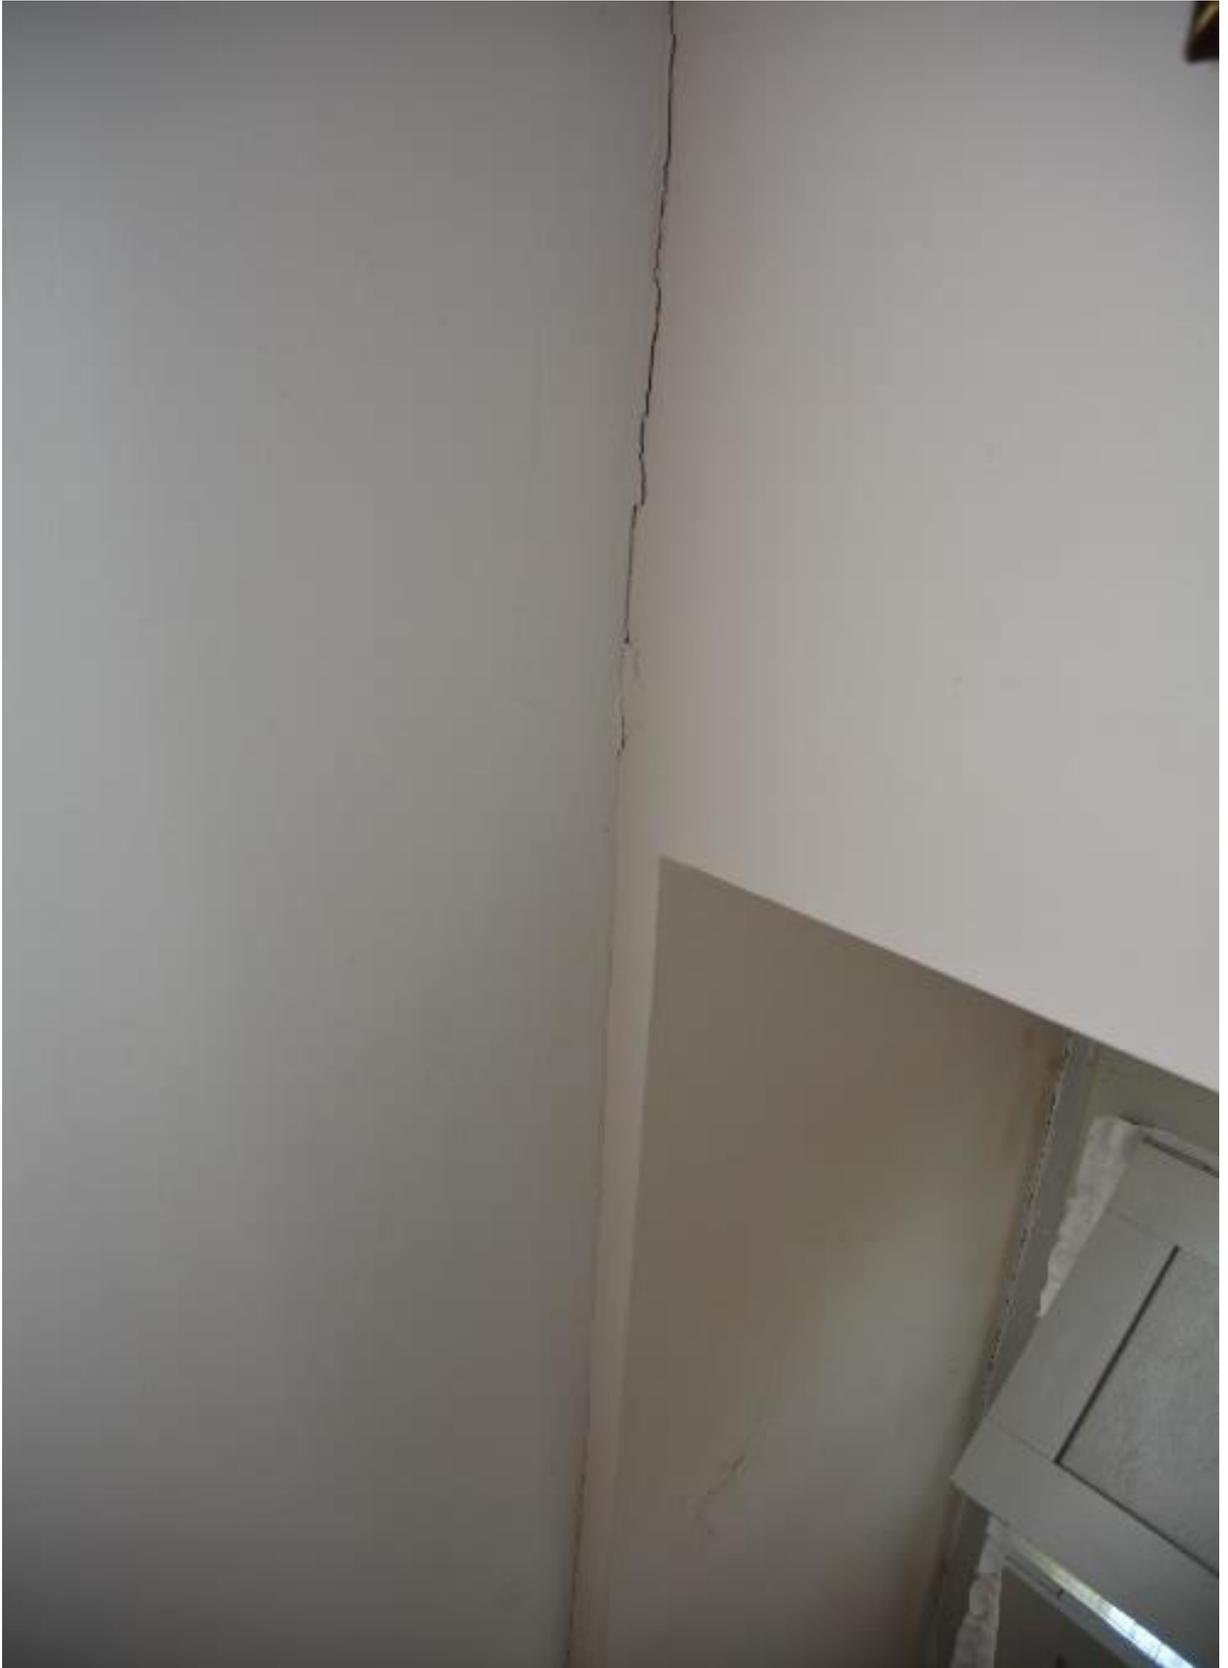
FIGURA 53 - CONO OTTICO 33

Procedendo all'analisi del livello superiore, "1° piano sotto strada", dall'interno sono ben evidenti lesioni sul paramento murario della facciata principale che riguardano lesioni orizzontali sul solaio (cono ottico 33) e lesioni verticali localizzate negli angoli della stanza in esame (coni ottici 31-37).

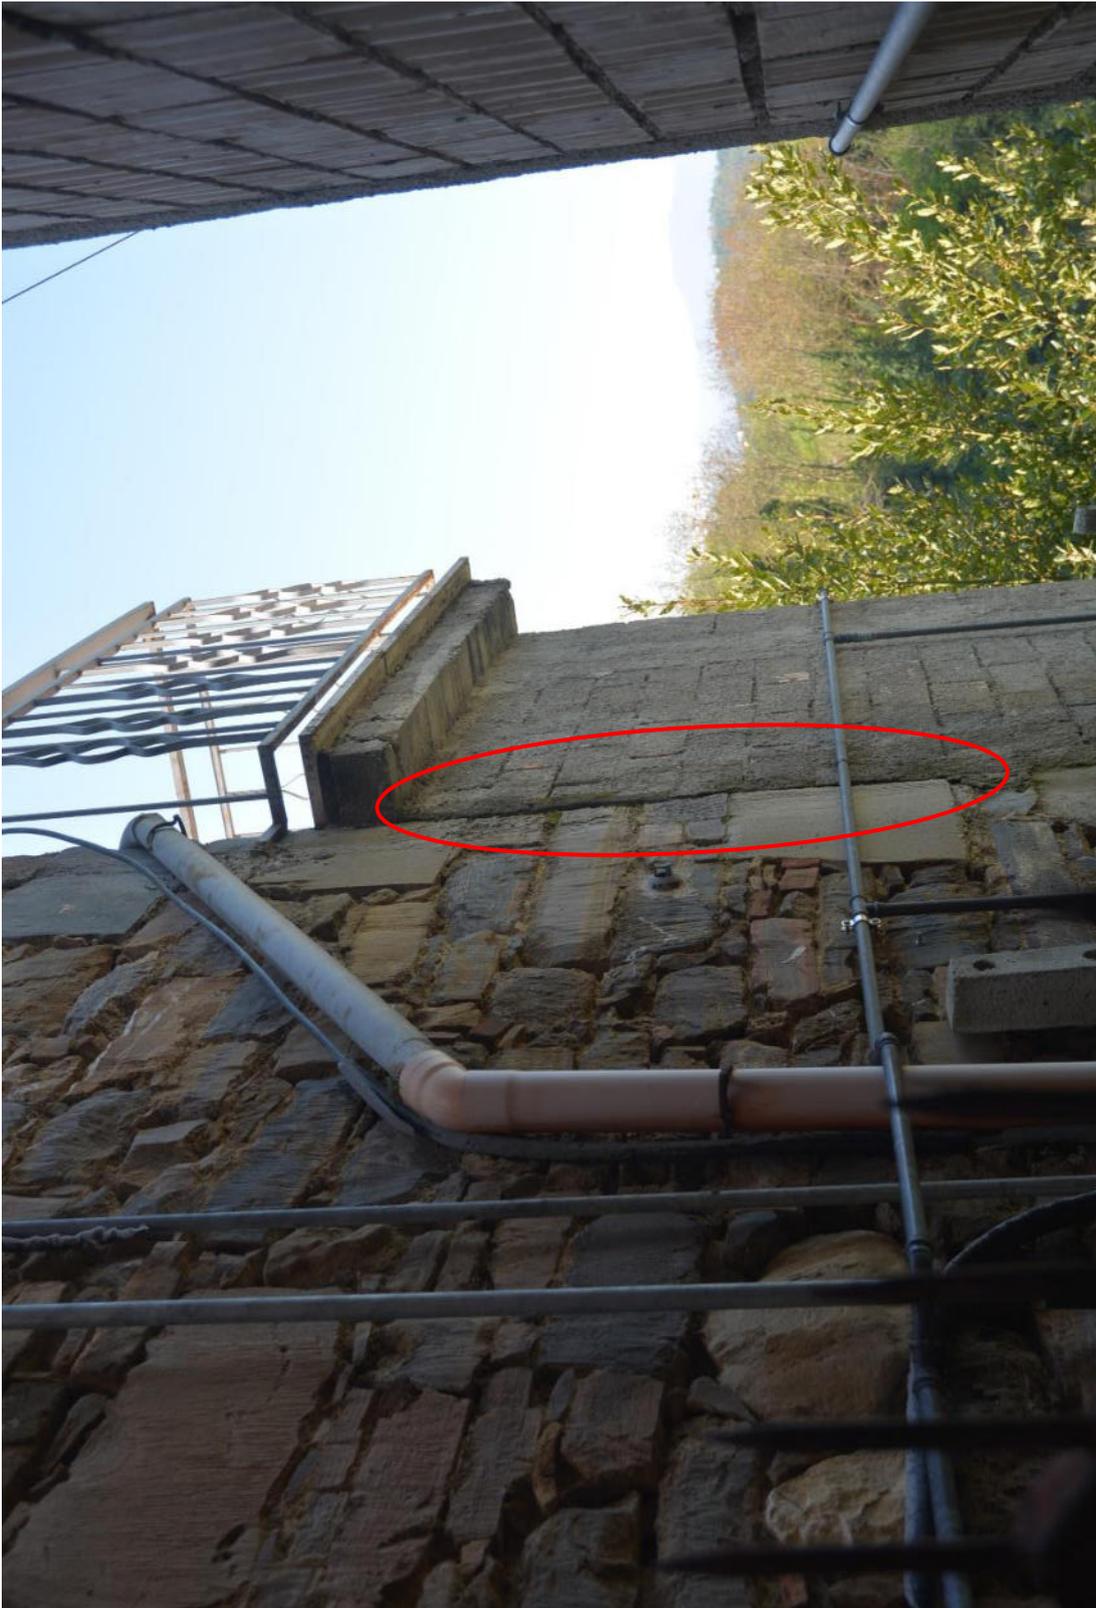
FIGURA 61 - CONO OTTICO 54

Con il cono ottico 54 si individua un dettaglio della mancata connessione tra l'aggregato e la porzione di struttura, realizzata recentemente, in blocchi di calcestruzzo. È ben visibile la mancanza di ammorsamento tra le due porzioni della struttura, testimoniata dalla netta separazione tra le differenti tipologie costruttive. Questa condizione può innescare meccanismi locali di ribaltamento della porzione realizzata con blocchi di cls, la quale non avendo ammorsamento è libera di compiere una rotazione attorno all'eventuale cerniera che si formerà alla base della struttura.

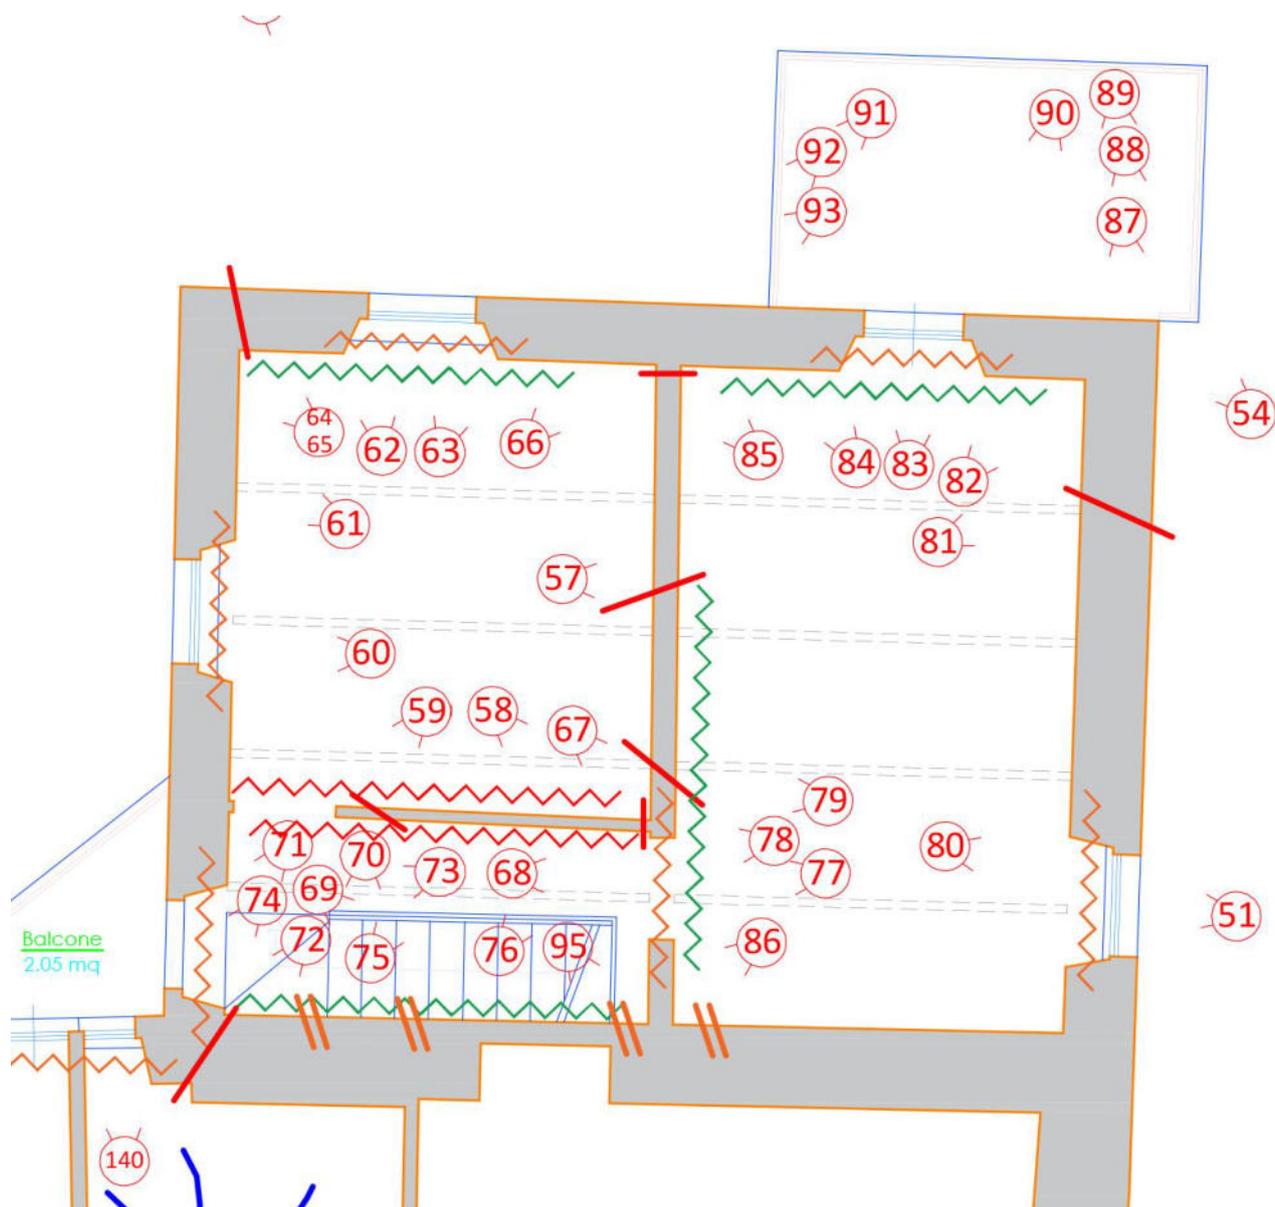
FIGURA 62 - ESTRATTO QUADRO FESSURATIVO PIANO TERRA U.S. 1

- Distacco del tramezzo in forati dal solaio (59);
- Lesione orizzontale sull'architrave della finestra e solaio di copertura in voltine con profilati in acciaio (60);
- Lesione orizzontale sul solaio al di sopra dell'apertura sul lato Sud-Ovest, continuazione della precedente (63);
- Lesione passante verticale nell'angolo sinistro della stanza con interessamento di lesione orizzontale nell'inserzione del paramento con il solaio soprastante (64);
- Lesione passante verticale nell'angolo destro della stanza oggetto d'esame (66) individuata dalla corrispondente lesione nella stanza contigua (85);
- Lesione passante tra l'unità strutturale 1 (72) e la 2 (140) su di un paramento murario di spessore rilevante;
- Lesione orizzontale al di sopra della porta di accesso ad un'altra stanza, causata probabilmente da un cedimento del solaio di calpestio (68).

Il quadro fessurativo evidenziato dalle lesioni sopra riportate ed individuate nell'estratto seguente, porta ad ipotizzare che siano in atto un determinato meccanismo di collasso di questa zona dell'aggregato. Questo riguarda il possibile distacco del blocco Sud-Ovest, relativo all'u.s. 1, dalla struttura principale, giustificato dalle lesioni indicate come 72-140-64-66. Questo distacco porterebbe ad un ribaltamento del blocco con interessamento di entrambi i paramenti della muratura a sacco individuata dai saggi precedentemente descritti.

Sulla base delle lesioni riportate, si può inoltre ipotizzare che vi sia in atto un cedimento da parte del solaio di calpestio sul quale poggiano le murature, e ciò spiega la presenza di lesioni orizzontali e distacco dei pannelli murari dal solaio soprastante.

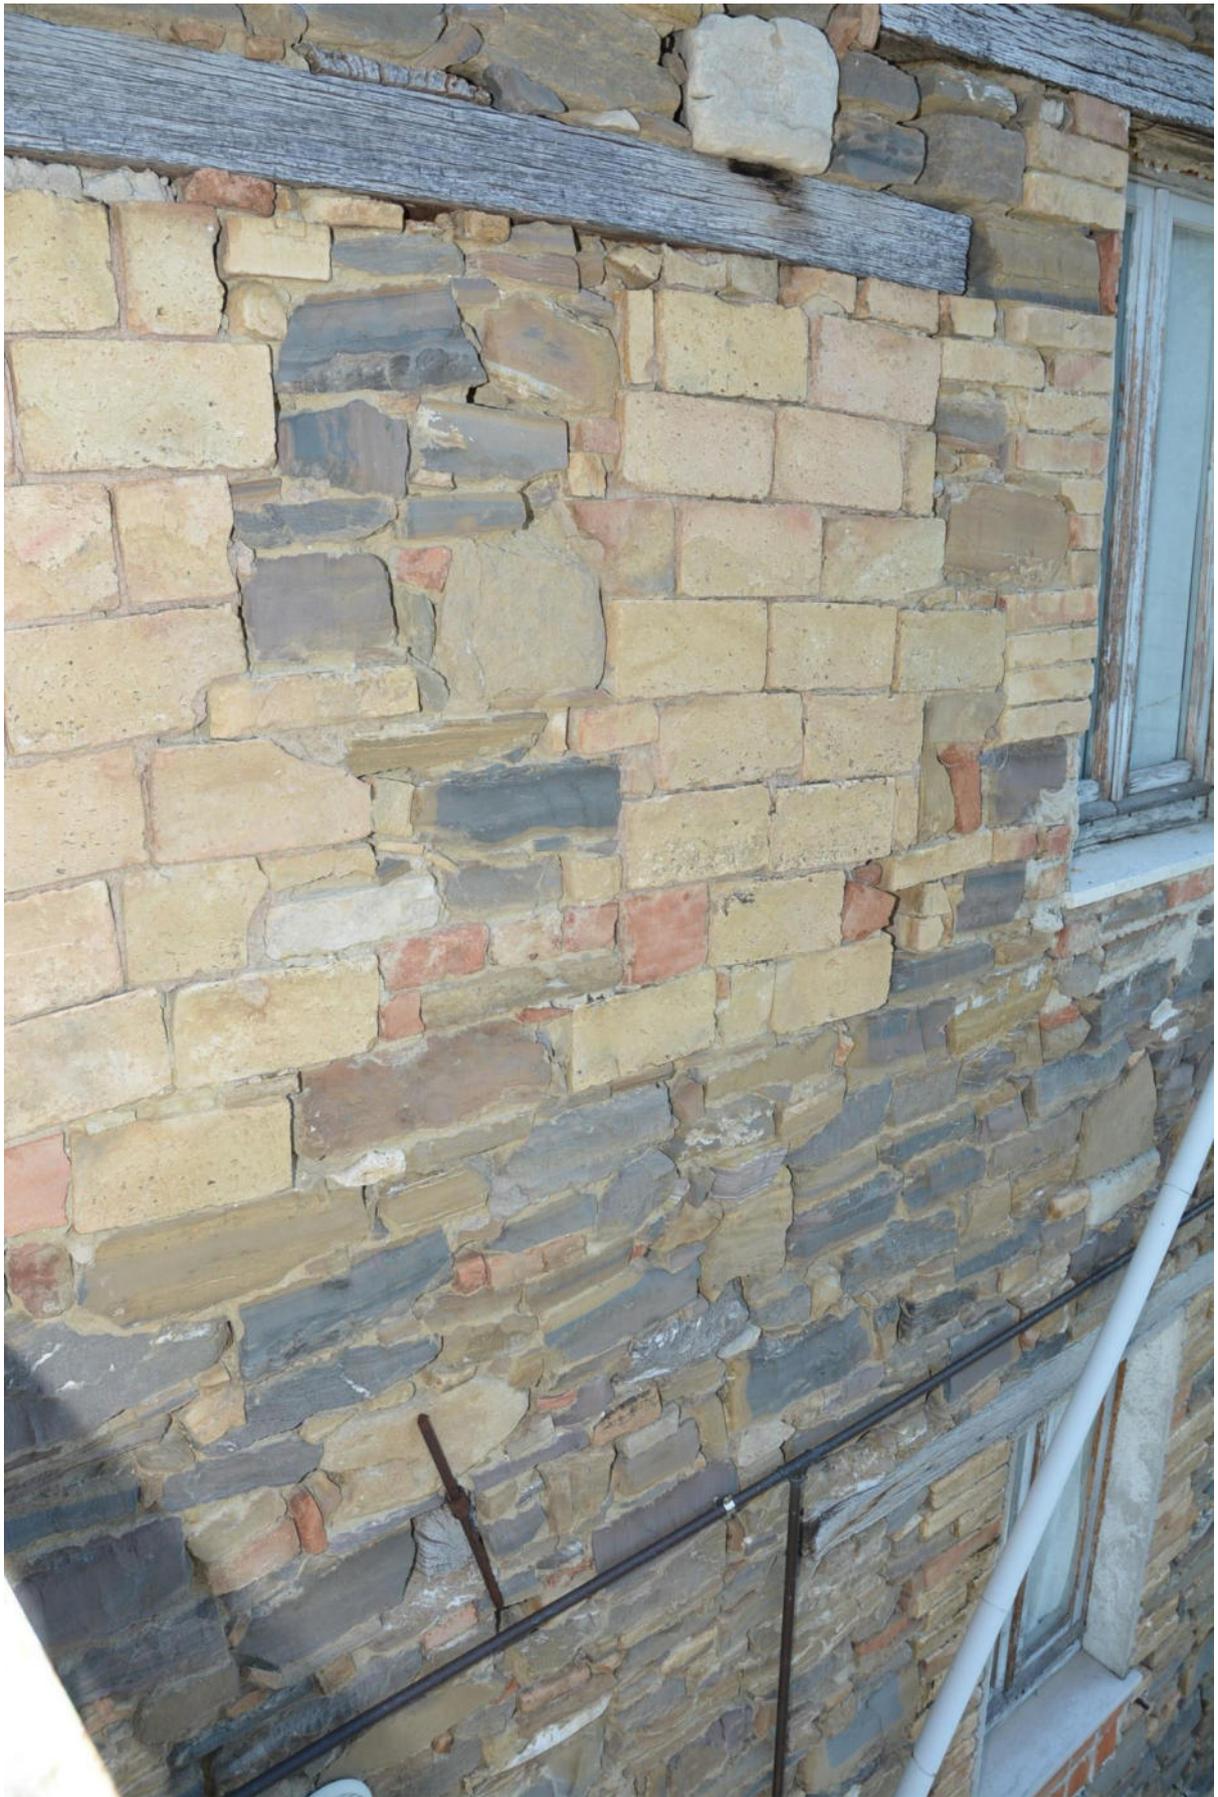
FIGURA 74 - CONO OTTICO 91

L'altra immagine (91) fa apprezzare come il paramento esterno della facciata sia stato sostituito con dei mattoni pieni laddove vi erano in precedenza delle aperture poi chiuse.

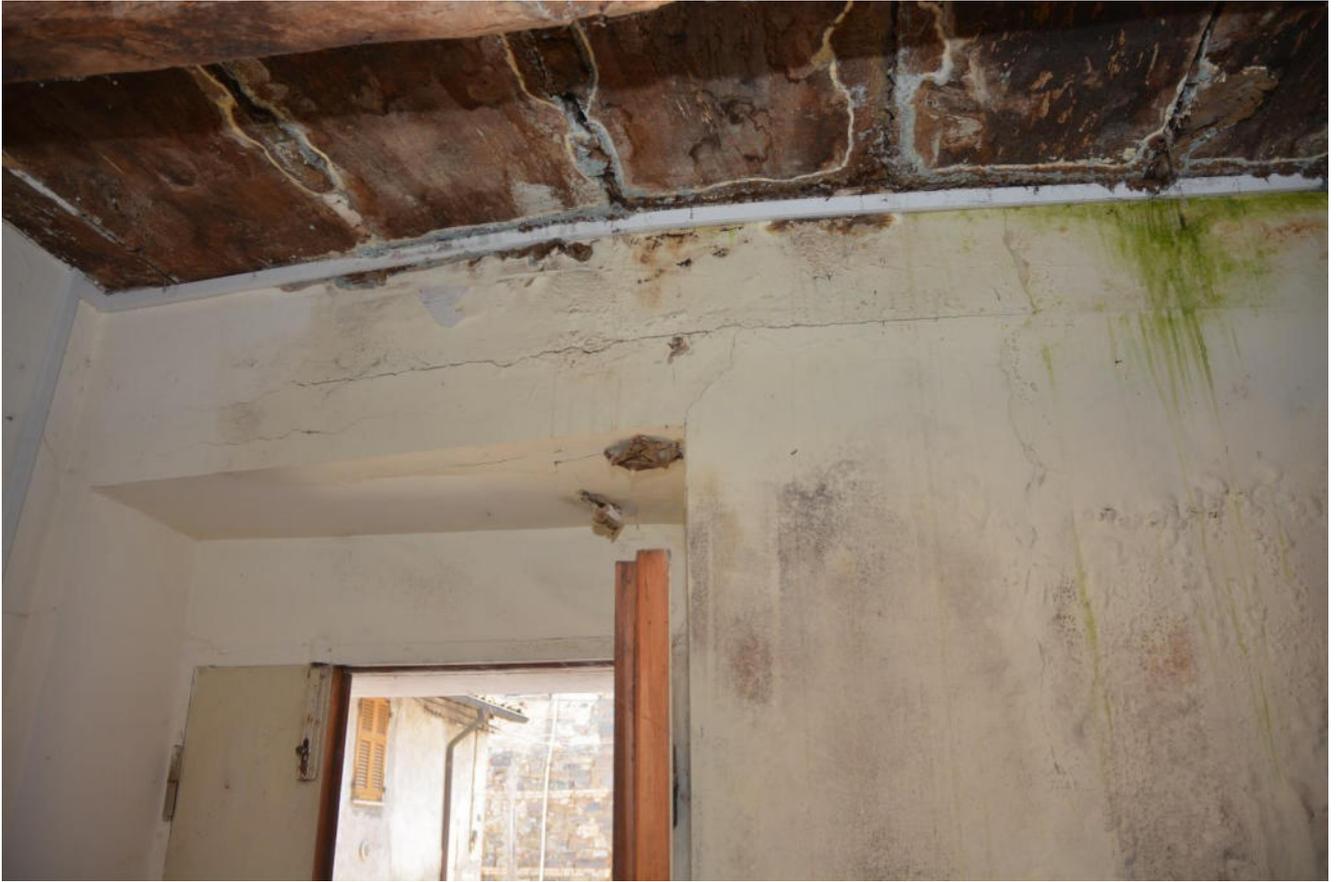
FIGURA 76 - CONO OTTICO 276

Nella sopracitata, riconosciamo la presenza di una lesione orizzontale al disopra dell'architrave (276) della porta di ingresso all'abitazione, con ammaloramento dello stesso e del solaio soprastante. La medesima condizione la si riscontra nell'altra apertura presente nella stanza (278) dove l'ammaloramento del solaio è ben marcato. Nell'estratto della pianta del quadro fessurativo, è riportata un'ulteriore lesione a livello di architrave (280) presente su un divisorio realizzato in forati. Qui le lesioni sono diffuse e possono essere figlie di una rottura dell'architrave a seguito dell'eccessivo peso che grava su di esso dal solaio sovrastante. Nell'altra stanza viene riportato un grave ammaloramento del solaio soprastante (282), il quale è stato anche puntellato, a seguito delle acque meteoriche che penetrano dalla copertura.

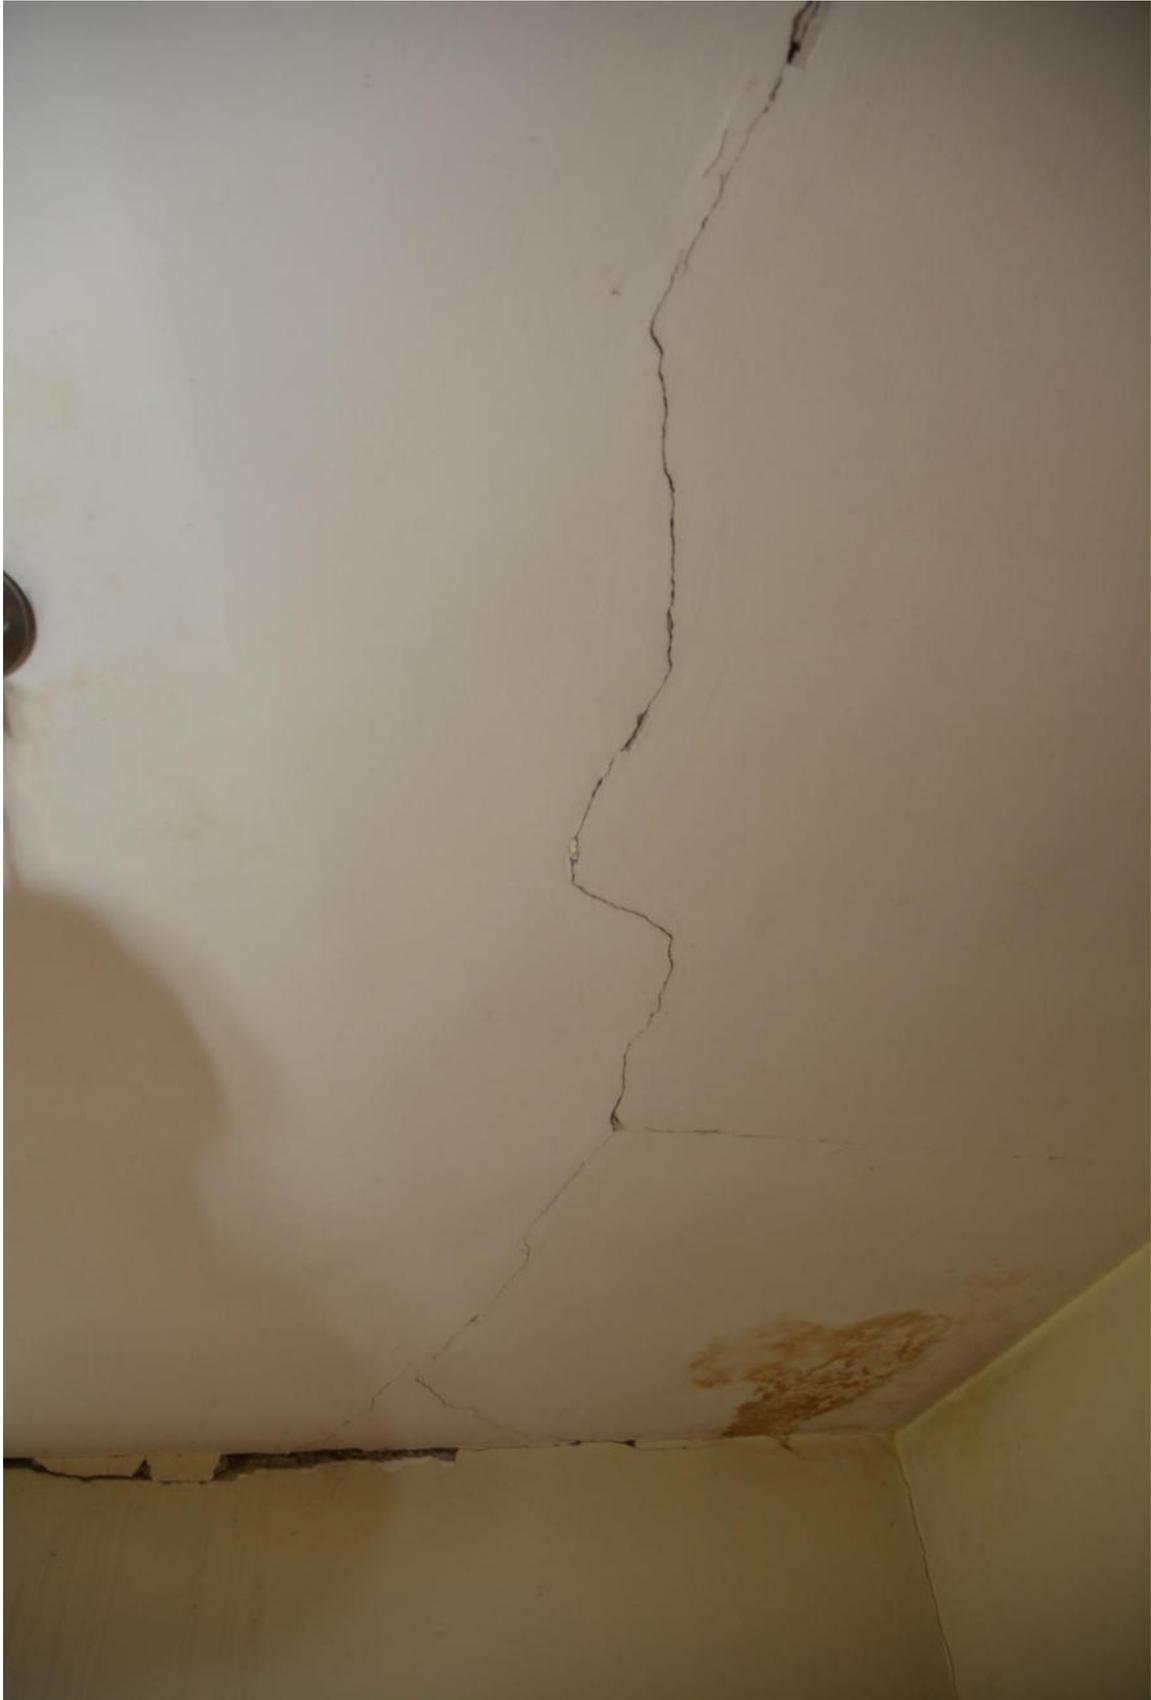
FIGURA 85 - CONO OTTICO 169

Partendo dalla stanza che si affaccia sul prospetto Sud-Ovest, appena si entra in questo ambiente risulta evidente la presenza delle lesioni che corrono per tutto lo sviluppo del solaio soprastante (169) così come la lesione (170-171) tra il paramento in mattoni pieni e il solaio. Analizzando questo pannello murario, si notano due lesioni passanti verticali (174-173) ben evidenti. Queste prime lesioni, ben marcate, possono portare ad ipotizzare che vi sia in atto un meccanismo di ribaltamento del paramento murario in questione, con la creazione di una cerniera alla base dello stesso. Inoltre si può sospettare che sia in atto l'infelssione del solaio, e ciò porta lo stesso a spingere la muratura su cui poggia portando anche ad un eventuale ribaltamento del paramento.

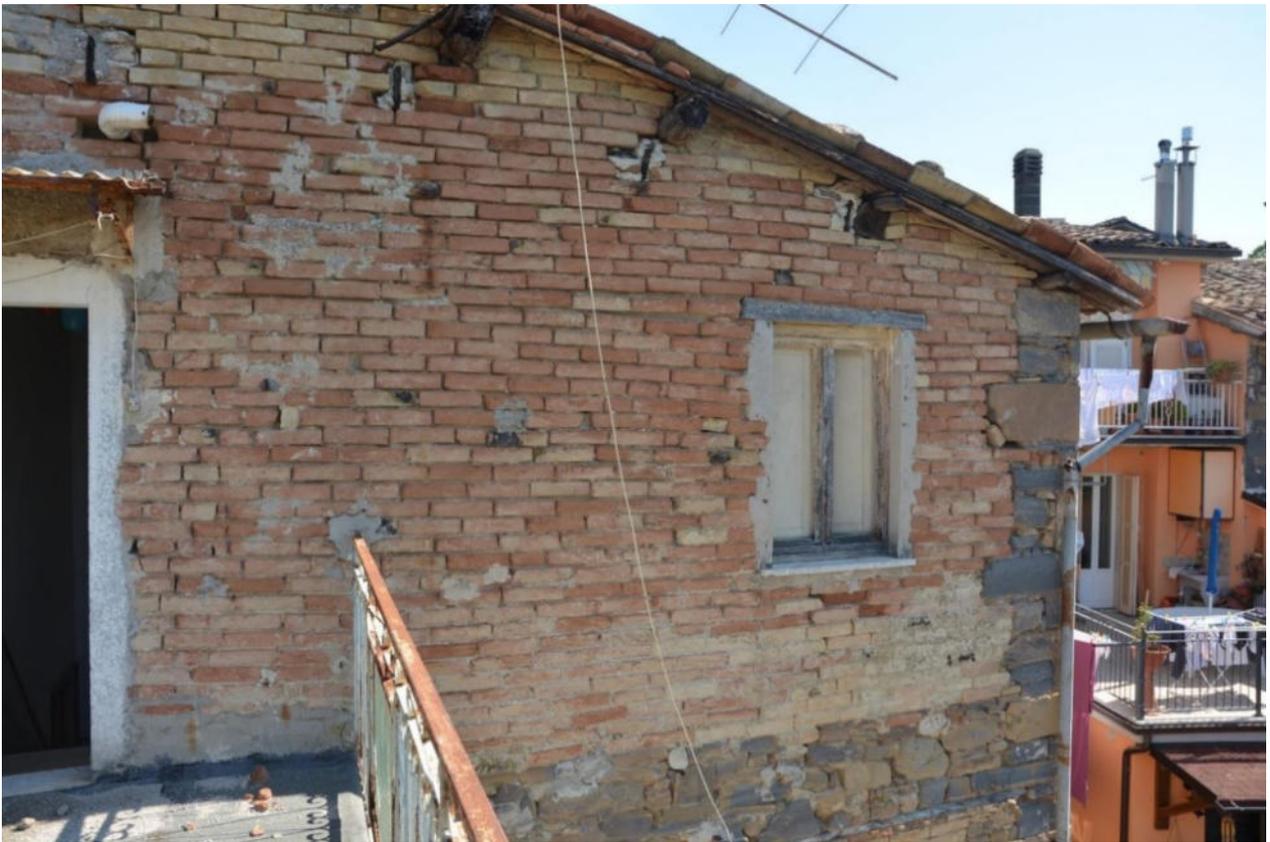
FIGURA 90 - CONO OTTICO 193

Analizzando questo stesso paramento dal terrazzo posto sul lato Sud-Ovest dell'aggregato, si riesce a catturare la qualità del paramento (193) e ad individuare una lesione nei pressi del cantonale, riconducibile alla sopracitata lesione passante (174).

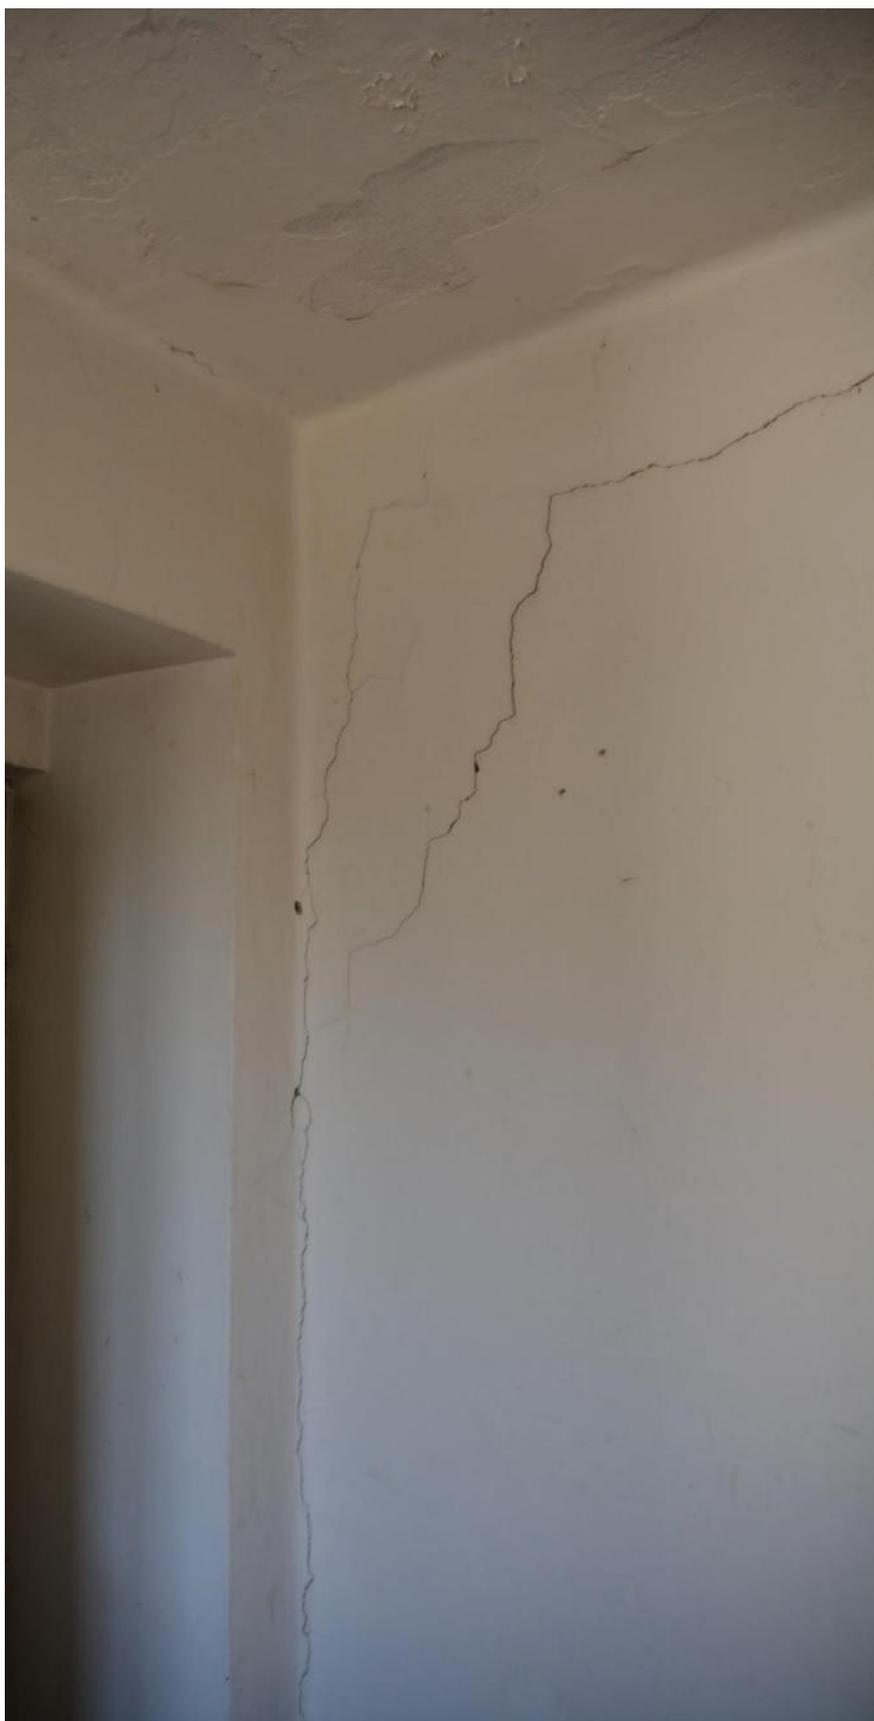
FIGURA 97 - CONO OTTICO 255

Si analizza inizialmente il divisorio realizzato in forati, dove sono presenti lesioni passanti (255-258) ai due estremi e un'importante lesione orizzontale (256) individuata anche nella (255). La presenza della lesione orizzontale è riconducibile al tetto piano che fa da copertura a questa porzione dell'aggregato. Avendo esso una rigidità maggiore rispetto alla parete in forati, a seguito dell'evento sismico si sono create queste lesioni sulla parete in forati che ha subito i maggiori danneggiamenti. Aldilà del divisorio in questione, all'interno della stanza si individuano delle forti lesioni diffuse (309) al di sopra della porta d'ingresso a tale stanza, ed è visibile sulla sinistra la composizione del divisorio menzionato precedenza (255), e la presenza di una trave in legno in corrispondenza della lesione orizzontale individuata dal cono ottico 255.

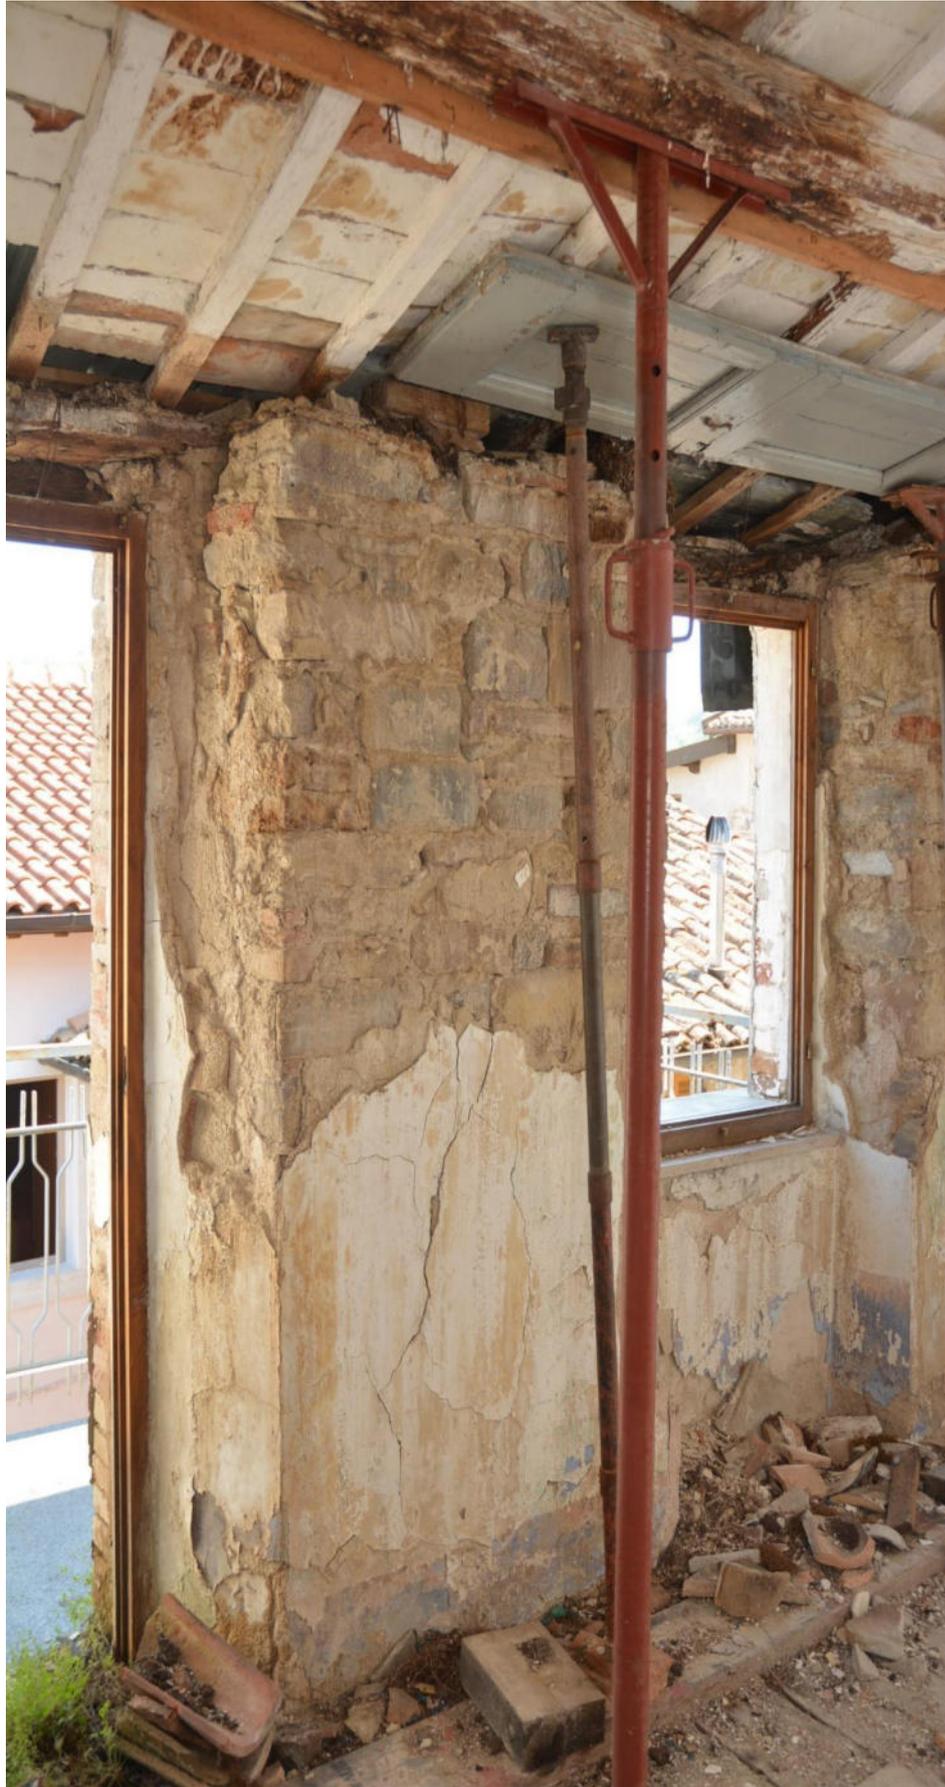
FIGURA 106 - CONO OTTICO 303

In questo caso specifico, dal quadro fessurativo erano state individuate delle lesioni passanti presenti all'ultimo livello, rappresentate tramite i coni ottici 303 e 304, che facevano pensare all'attivazione di un meccanismo di ribaltamento

Inoltre, dal cono ottico 303 si riesce ad apprezzare come il paramento esterno della muratura portante si stia allontanando dal paramento interno, facendo presupporre che sia in atto questo meccanismo.
