ALMA MATER STUDIORUM - UNIVERSITÀ DI BOLOGNA

TESI DI LAUREA

TECNICA DELLE COSTRUZIONI M

MIGLIORAMENTO SISMICO DI EDIFICI IN AGGREGATO DANNEGGIATI DAL SISMA

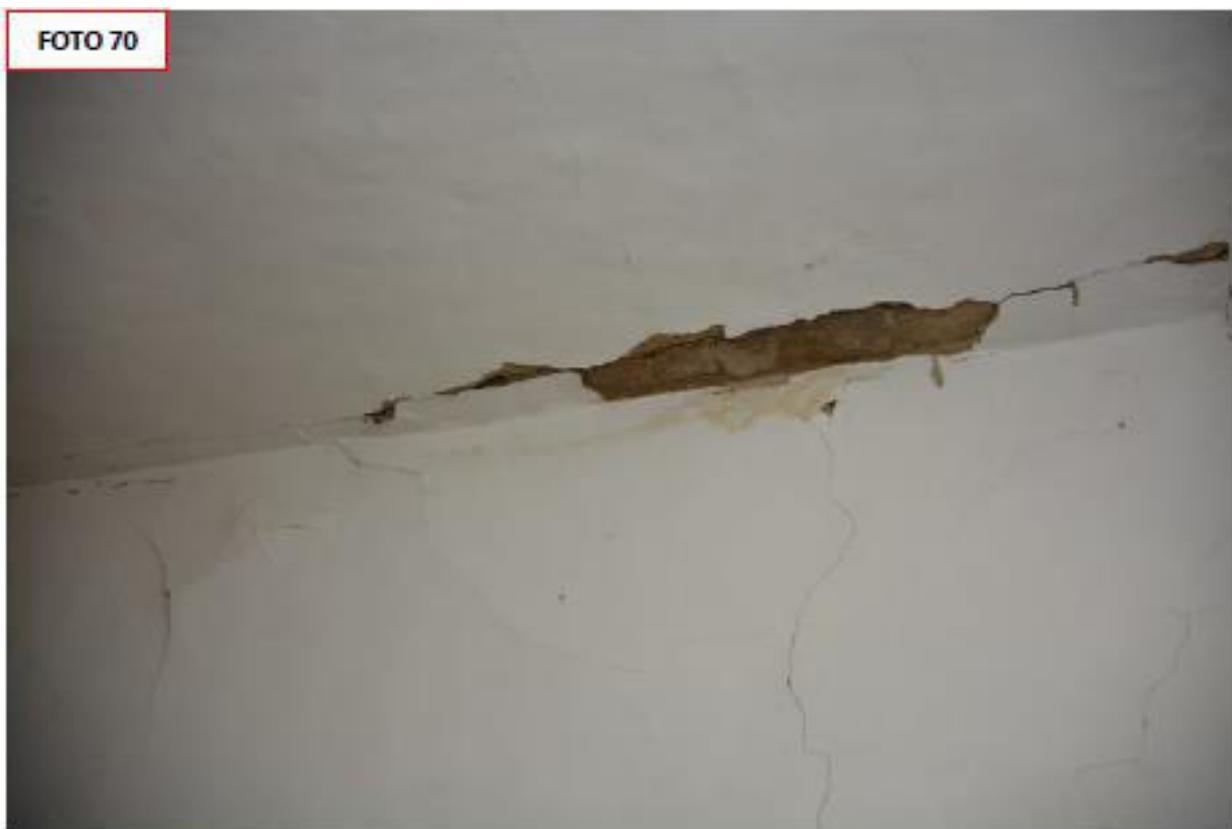
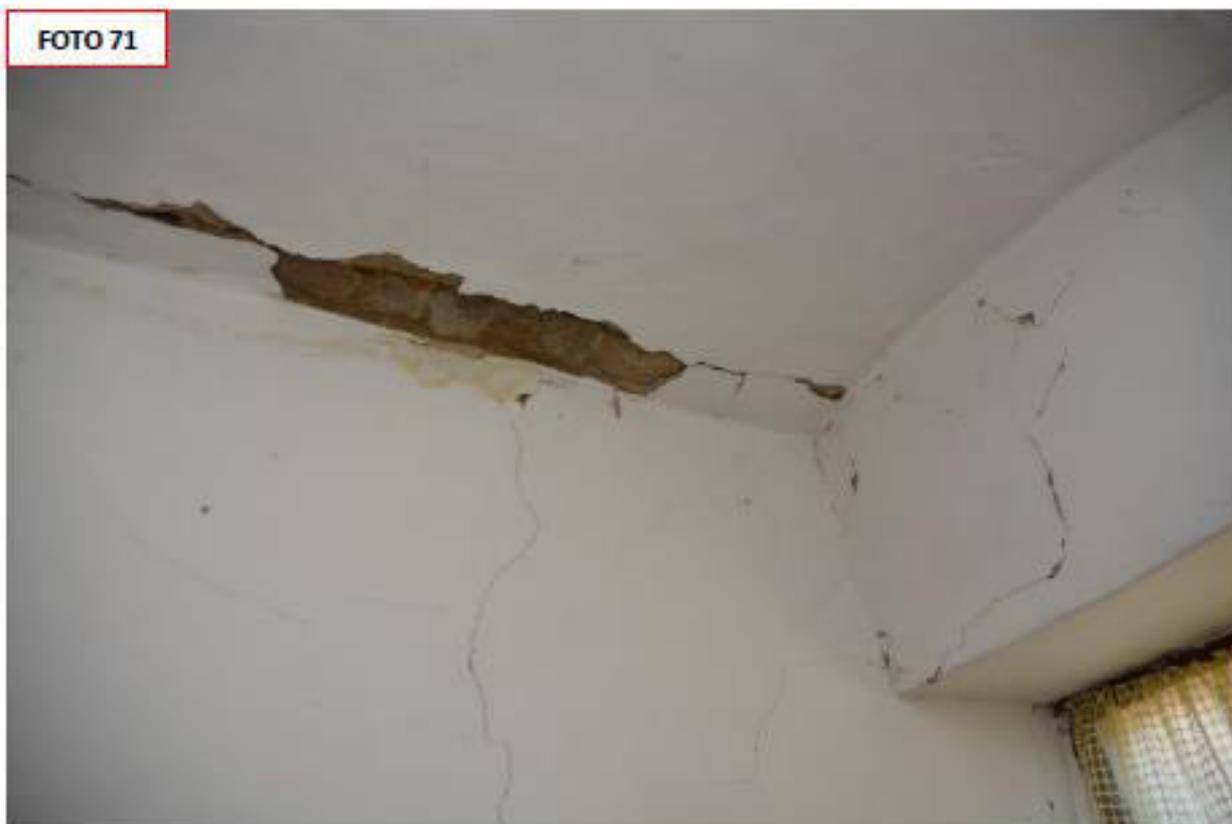
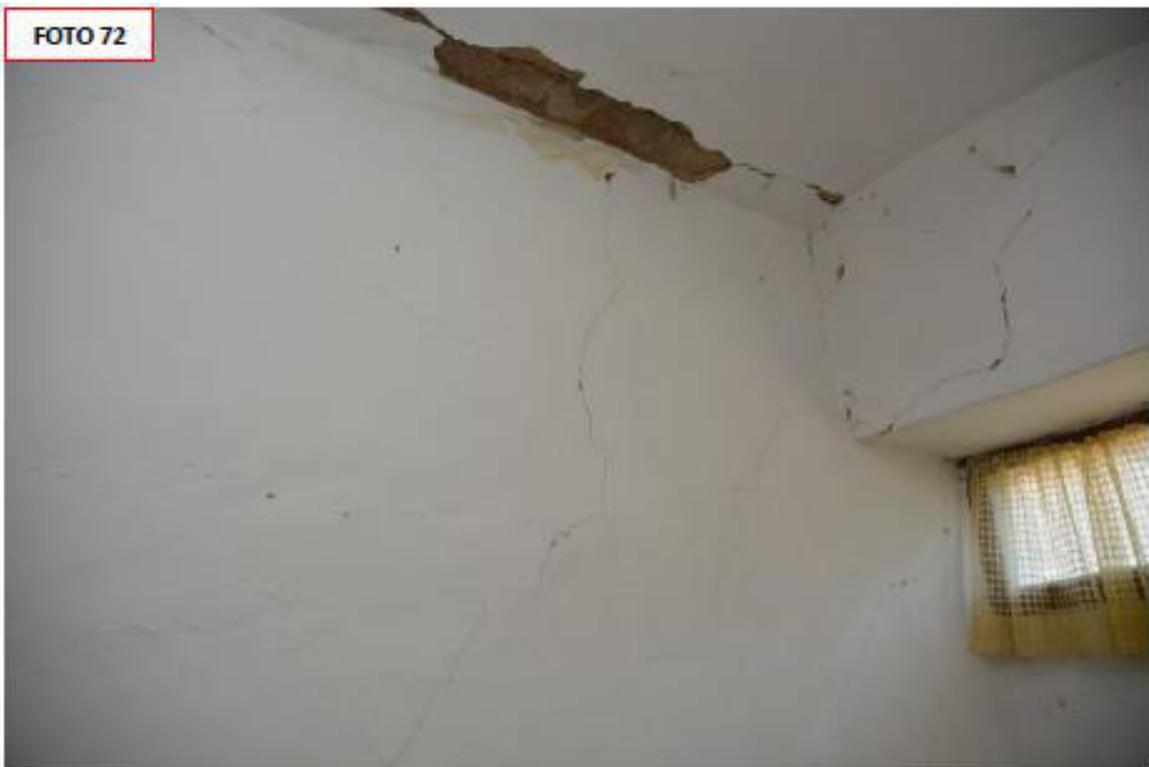
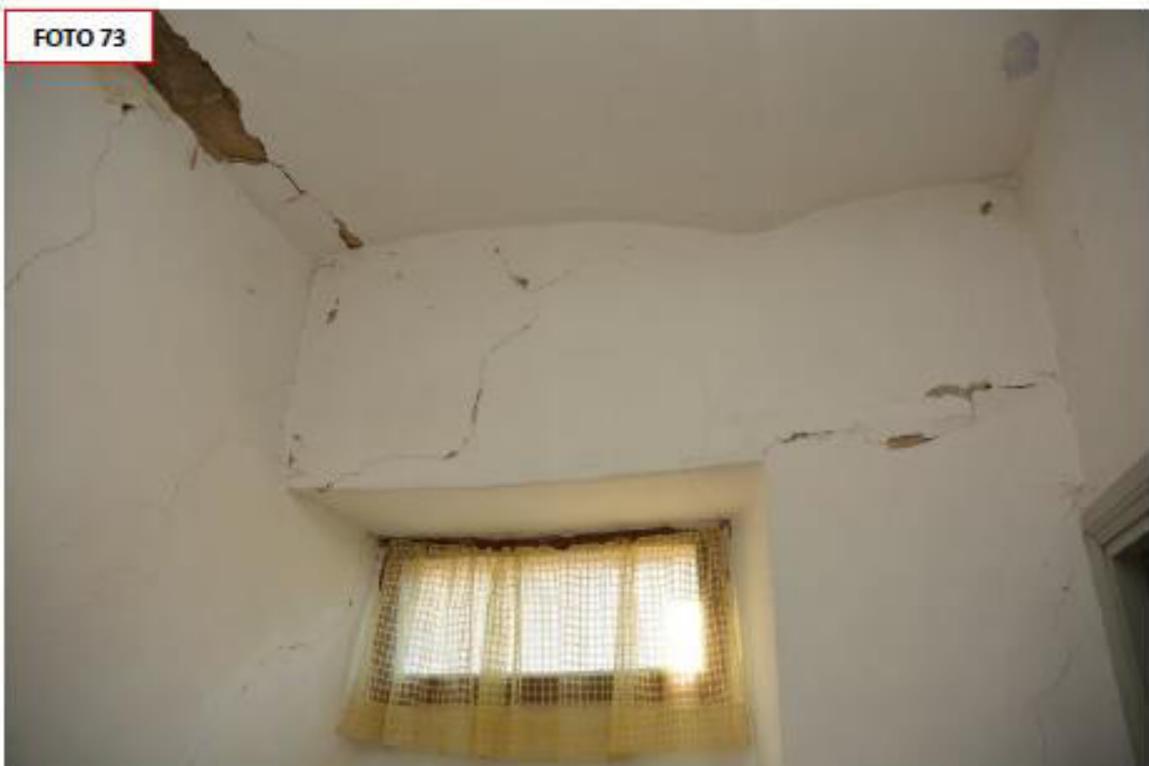
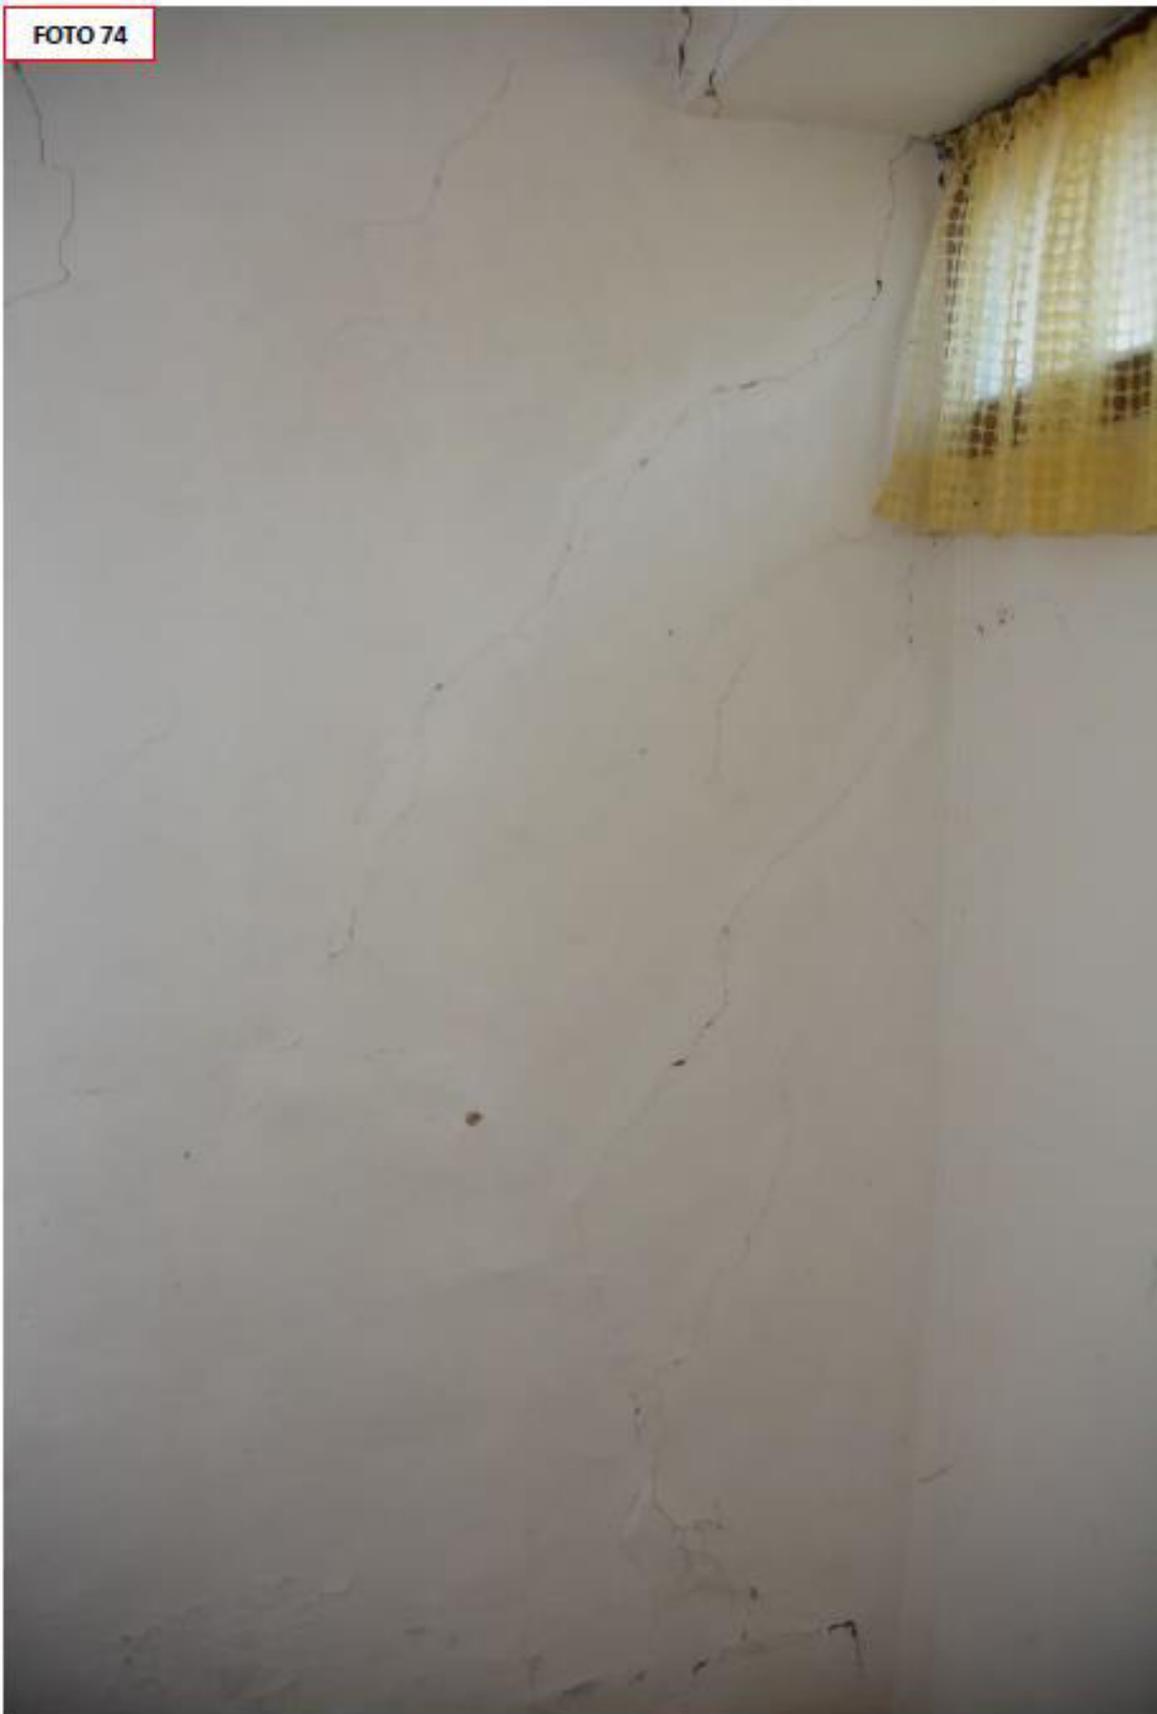
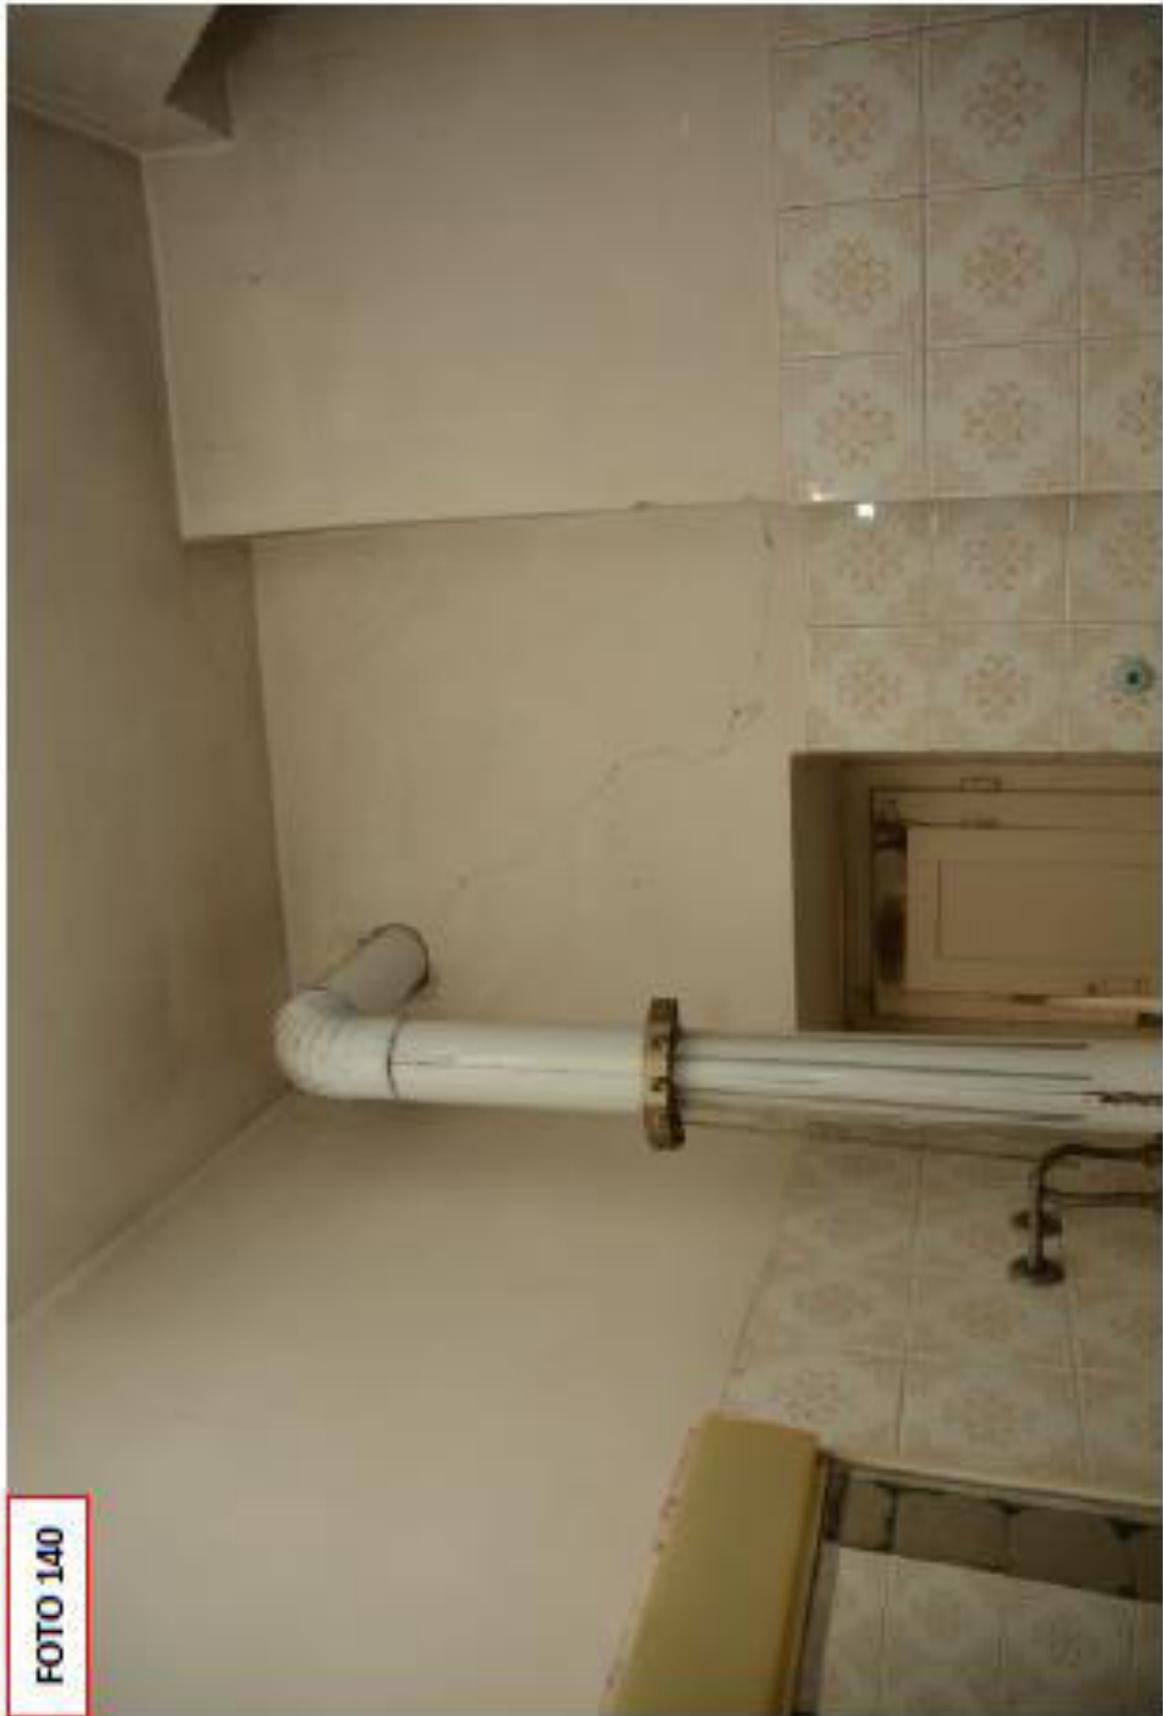
INCROCIO 2: foto da 70 a 74 e 140

Come negli altri edifici componenti l'aggregato, anche in questa unità strutturale a contare i maggiori danni è l'ultimo piano, caratterizzato dal distacco delle pareti portanti agli incroci, lesioni in corrispondenza dei solai e le pareti perimetrali, danni ai divisori interni, agli architravi delle finestre e ulteriori lesioni diffuse di minore entità.

Il fatto che il 50% degli incroci in esame sia lesionato, porta ad individuare uno **Stato di Danneggiamento SD4** per Danno superiore al gravissimo.

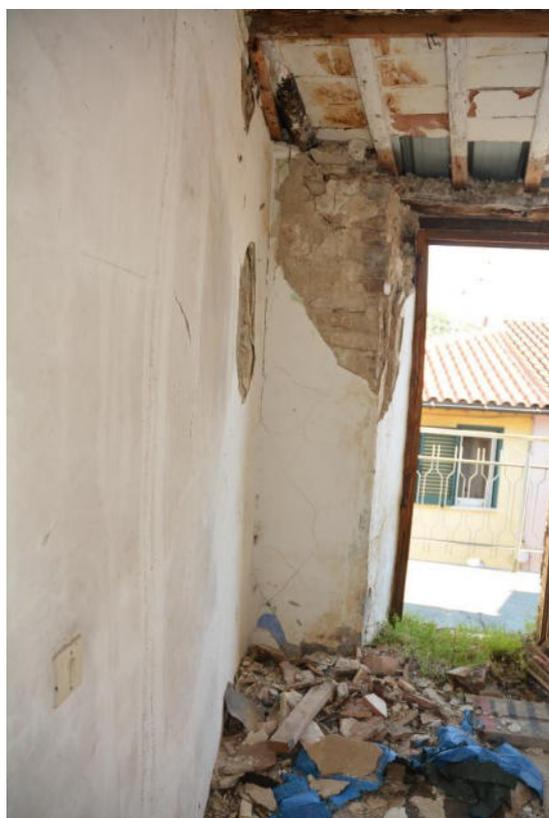
FIGURA 165 - CONO OTTICO 304

In questo caso specifico, dal quadro fessurativo erano state individuate delle lesioni passanti presenti all'ultimo livello, rappresentate tramite i coni ottici 303 e 304, che facevano pensare all'attivazione di un meccanismo di ribaltamento

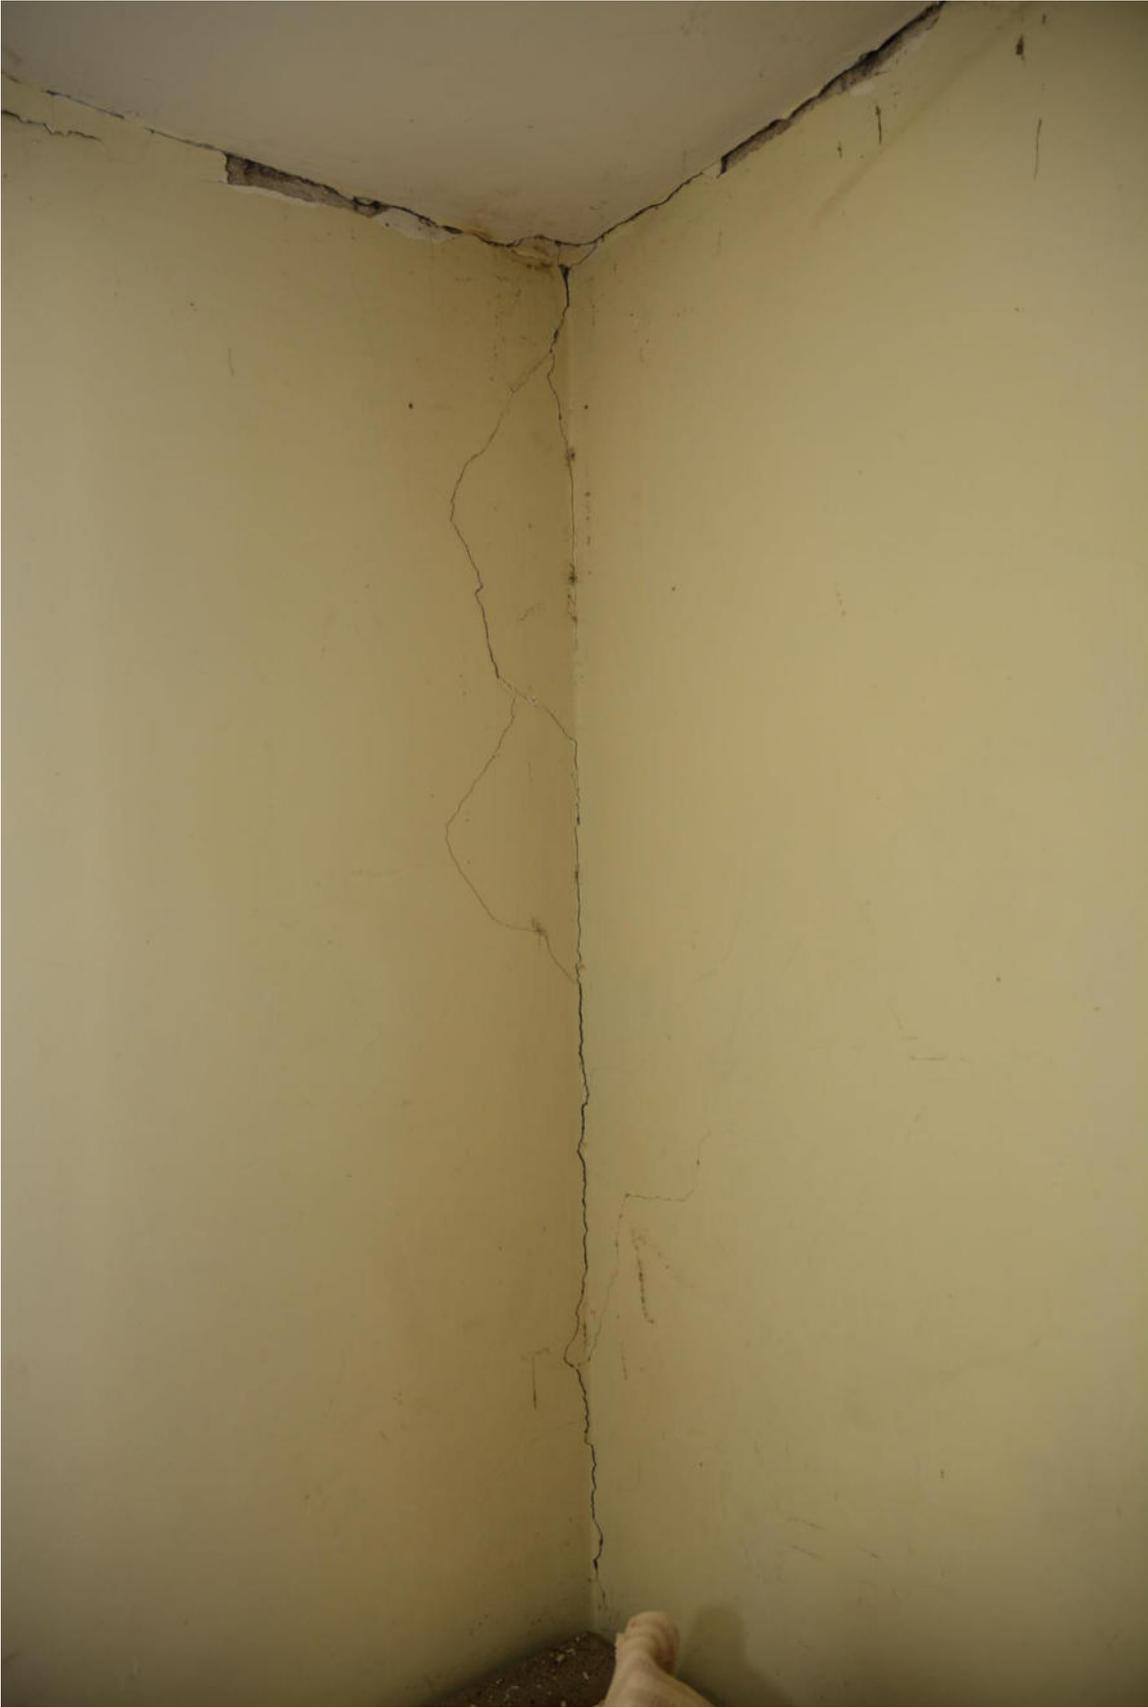
FIGURA 170 - CONO OTTICO 174

Analizzando il quadro fessurativo della parete in esame, posta al “Piano primo” dell’aggregato, nella porzione Sud-Ovest, si nota come siano presenti delle lesioni passanti agli estremi della stanza a cui appartiene la parete oggetto di studio. Queste lesioni passanti, individuate dai coni ottici 174-177-181-182 portano ad ipotizzare che sia in atto il meccanismo di ribaltamento della parete, ipotesi che può trovare riscontro in quanto analizzato sopra.
