## Progettazione dell'adeguamento sismico di un edificio scolastico comunale in cemento armato in Alessandria

Il progetto di adeguamento sismico riguarda una scuola comunale in Alessandria. La riqualificazione della struttura pubblica è stata affidata dall'Amministrazione Comunale allo Studio Tecnico Sacchi Laganà, che ora lo illustra cortesemente per S.T.A. DATA.

Il caso studio si riferisce ad una struttura in c.a. che si eleva fino al primo livello e collaudata nel 1985 in Alessandria.

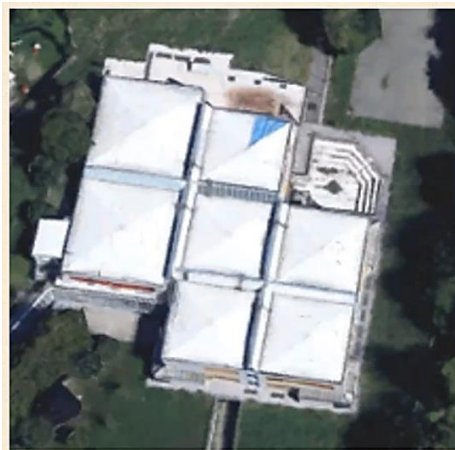
Le indagini visive hanno evidenziato che le dimensioni degli elementi portanti del telaio in c.a. non rispettano le indicazioni della Normativa attuale.

Fig. 2 Vista dall'alto della scuola comunale

Si osserva, infatti, che gli elementi strutturali non sono adeguati a fornire i requisiti prestazionali antisismici richiesti dalla Normativa italiana, perché le dimensioni delle travi sono molto più grandi rispetto a quelle dei pilastri. Le travi, infatti, sono alte 1 m e lunghe 14 m e poggiano su esili pilastri a sezione circolare di diametro 40 cm.

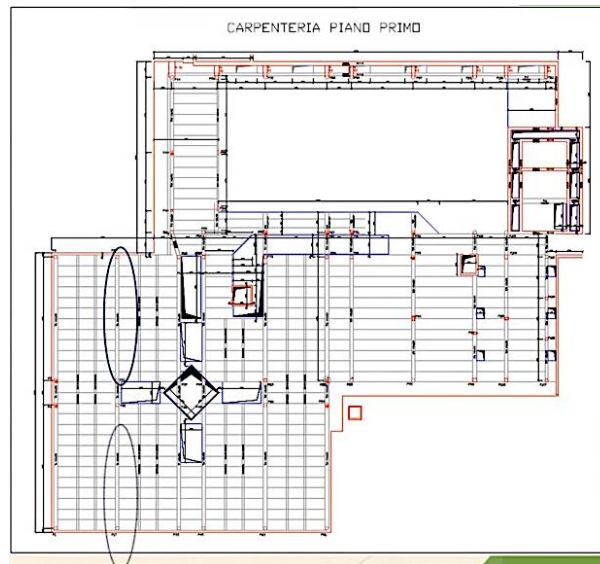
*Fig. 3 Carpenteria piano primo*

Nella figura successiva si mostra la planimetria del primo livello e si nota che solo i pilastri con sezione circolare sono presenti a questo livello.

Nella figura è stata evidenziata una delle travi lunghe 14 m.

Nella figura 3, si può osservare la carpenteria del solaio del primo livello. Il solaio monodirezionale è ordito in direzione ortogonale rispetto alla direzione delle travi della pilastrata principale. Il solaio è composto da lastre di tipo predalles e ha un'altezza di 30 cm.

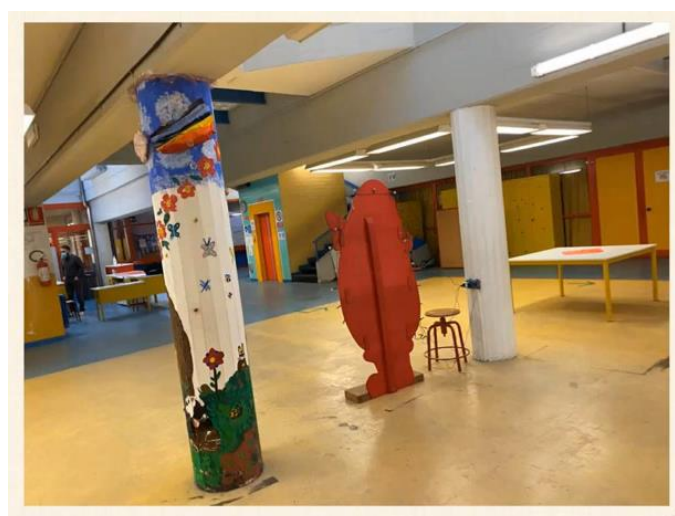
La figura successiva mostra una foto dell'interno della scuola e si notano le dimensioni degli elementi portanti verticali del primo piano rispetto alle travi.

*Fig. 4 Vista dell'interno della scuola*

La particolarità di queste dimensioni della struttura portante in c.a. ha suscitato l'interesse tecnico del professionista.

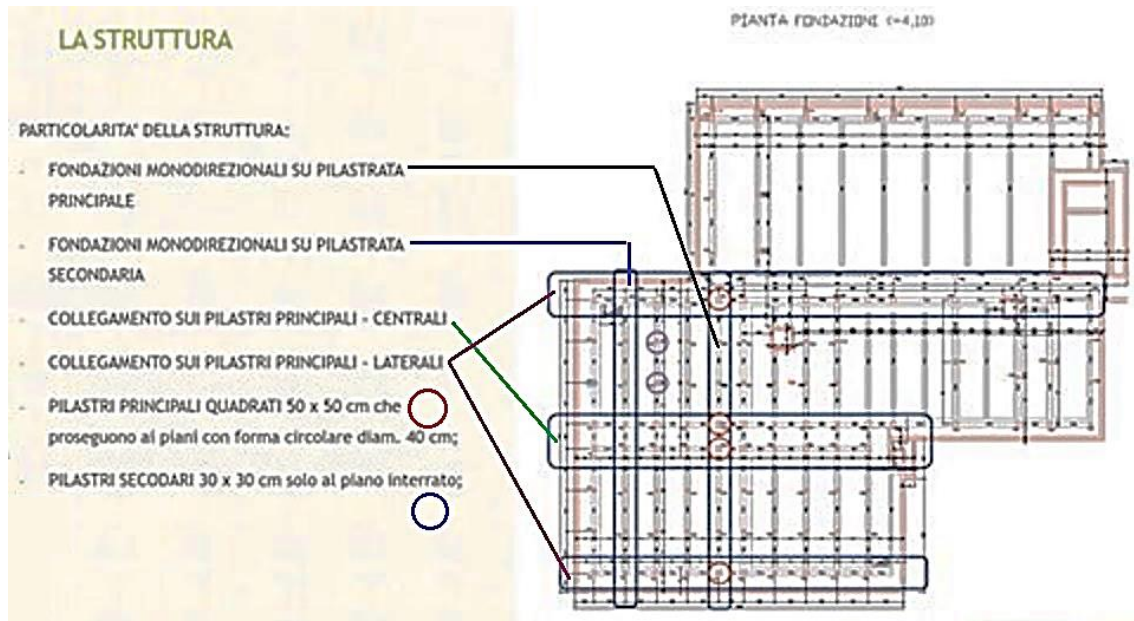
Fig. 5 Pianta fondazioni della scuola

Si osserva, nella figura seguente, che la pianta delle fondazioni presenta una distribuzione di travi monodirezionali posate alla quota di - 4,10 m s.l.m.

I pilastri principali hanno inizialmente alla base una sezione quadrata di lato 50 cm e proseguono ai piani superiori con sezione circolare e diametro 40 cm.

I pilastri secondari, con sezione quadrata di lato 30 cm, si fermano al piano interrato.

Al piano interrato, quindi ci sono due tipologie di pilastri: la pilastrata principale (cerchiati in rosso in figura), che prosegue ai piani superiori con sezione circolare, e la pilastrata secondaria che si ferma al livello interrato.

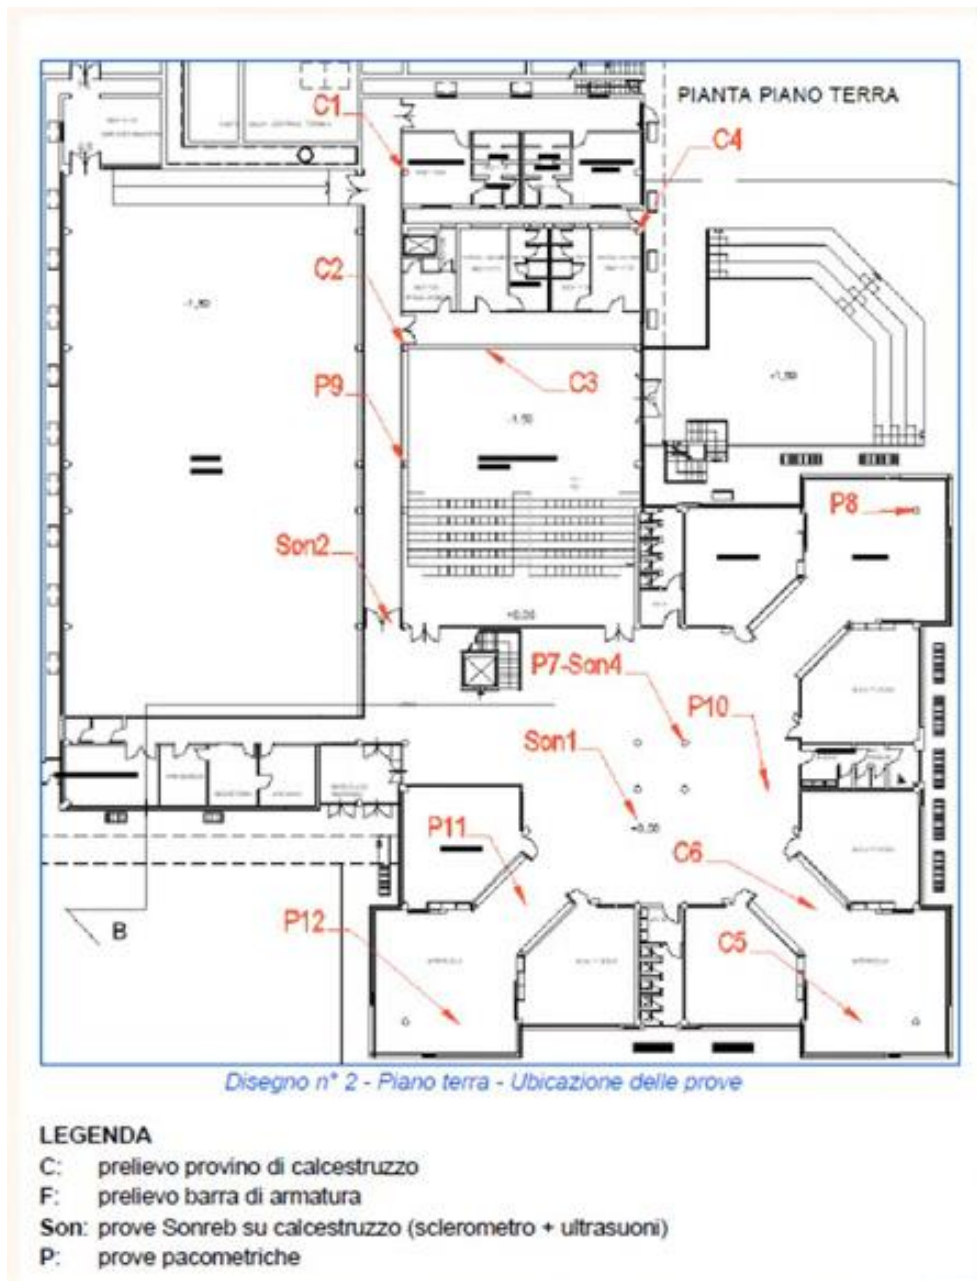
Nella scheda seguente si mostra l'ubicazione in planimetria delle prove eseguite sugli elementi portanti al piano terra.

Fig. 7 Scheda 1: Planimetria del piano terra con l'ubicazione dei punti di indagine in situ

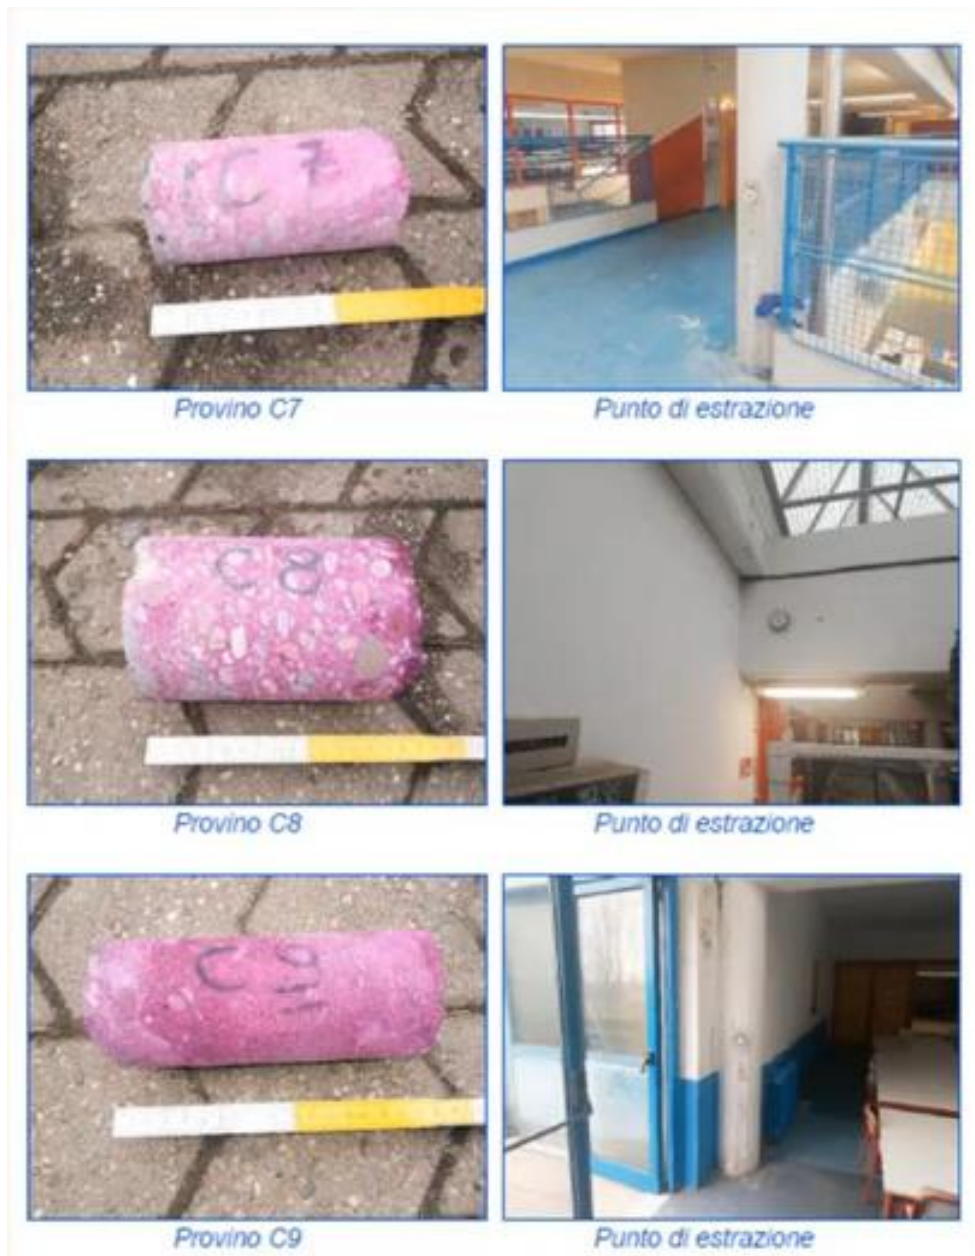
*Fig. 8 Scheda 2: Immagini dei provini cilindrici in calcestruzzo prelevati dalle travi e dai pilastri e immagini dei relativi punti di estrazione dalla struttura*

I cilindri prelevati sono stati numerati e catalogati in riferimento ai punti di presa definiti nella Scheda 1.

I fori dei punti di prelievo, poi, sono stati opportunamente richiusi con un idoneo materiale avente caratteristiche di resistenza meccanica tipiche degli elementi portanti.

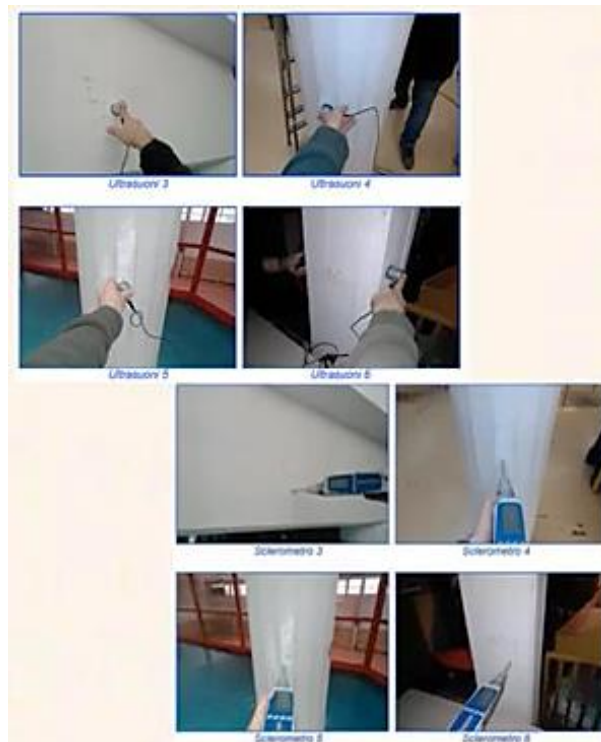
Nelle figure successive si mostrano i punti di indagine delle prove Sonreb, eseguite su pilastri e travi. La scheda 3 è relativa alle prove magnetoscopiche eseguite sui pilastri e la scheda 4 è riferita alle zone di estrazione delle barre di acciaio dalle pareti in c.a. dei vani scala e ascensore.

Fig. 9 Immagini dei punti di indagine con le prove Sonreb

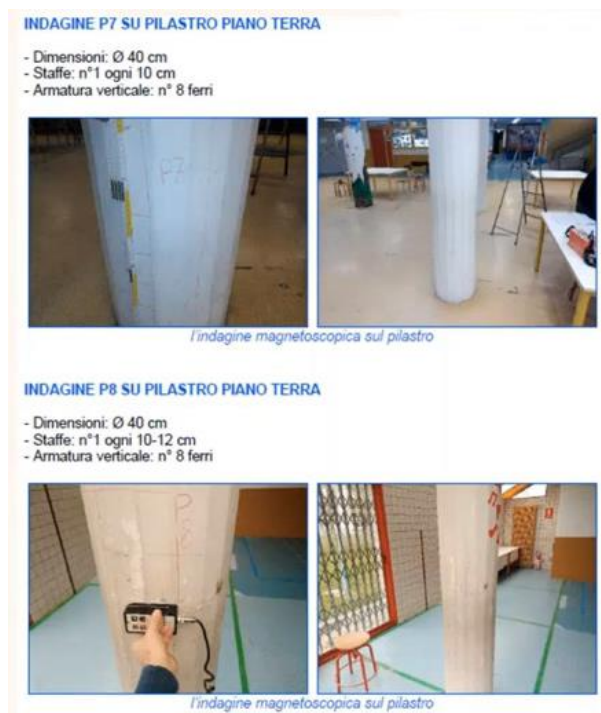
Fig. 10 Scheda 3: Indagini magnetoscopiche eseguite sui pilastri P7 e P8

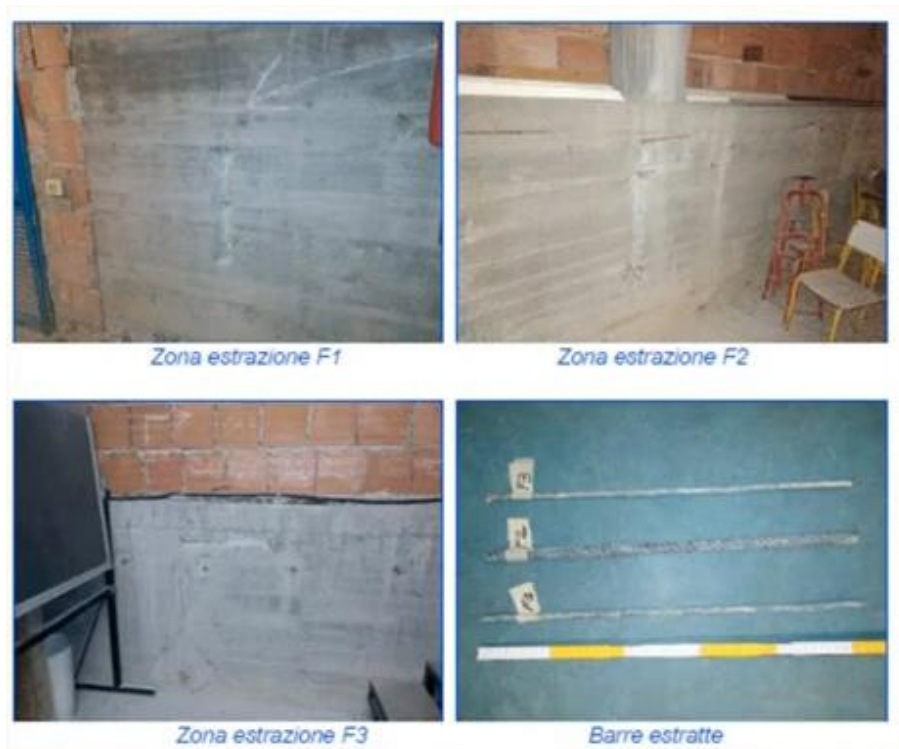
Sono stati estratti alcuni campioni di barre in acciaio dalle pareti in cemento armato, dei vani ascensore e scala, per sottoporli alle prove di trazione in laboratorio.

Fig. 11 Scheda 4: Immagini delle zone di estrazione dei campioni delle barre di armatura per c.a.

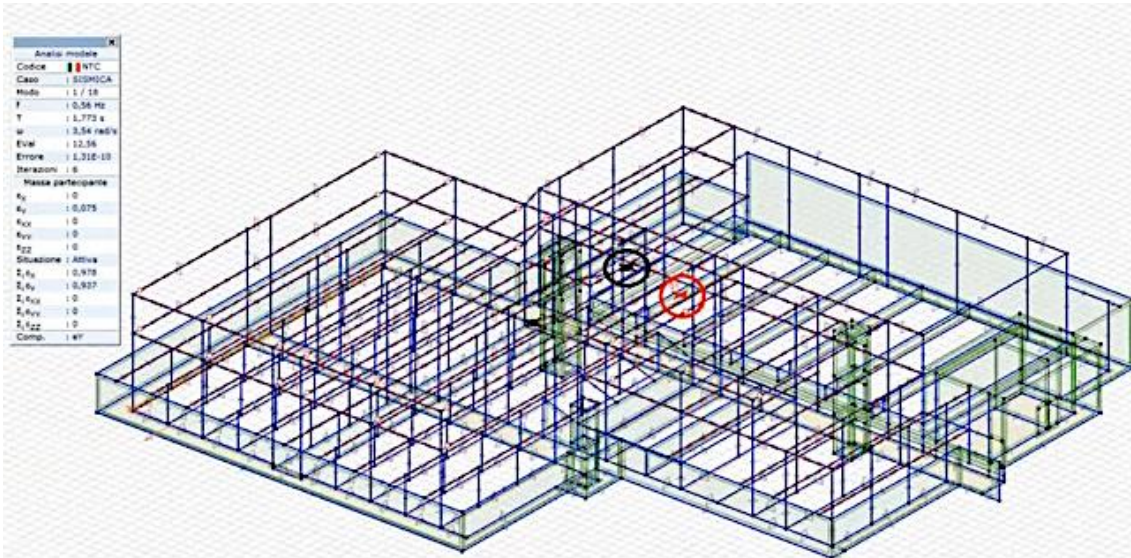
L'analisi sismica ha mostrato che il baricentro delle masse e quello delle rigidezze risultavano significativamente distanziati e, quindi, l'edificio subiva anche un moto torsionale di piano indotto dalle forze attive e reattive agenti durante il sisma.

Fig. 18 AxisVM – Visualizzazione 3D della posizione del baricentro delle masse e del baricentro delle rigidzze dello stato di fatto della struttura

I risultati ottenuti dalle analisi e dalle indagini hanno fornito dei criteri di base fondamentali per valutare le scelte progettuali dell'adeguamento sismico. Infatti, l'ingegnere ha progettato un intervento strutturale finalizzato all'avvicinamento dei due baricentri per ridurre gli effetti del moto torsionale di piano.

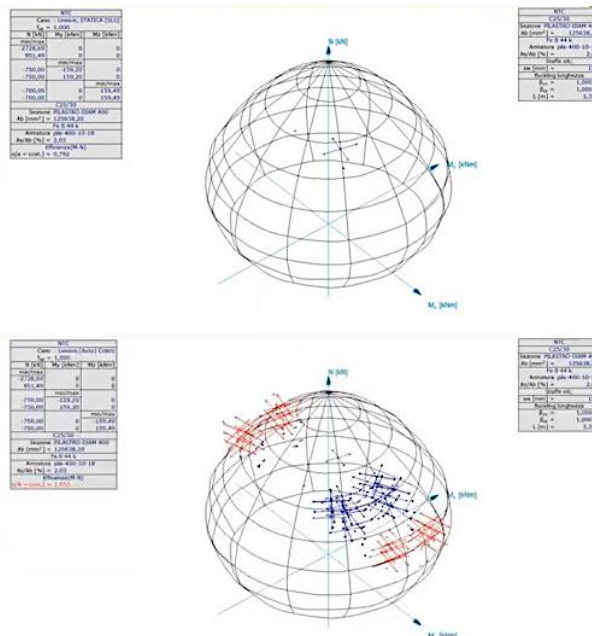
Nelle analisi sismiche si osserva che quasi tutte le colonne perimetrali e centrali hanno mostrato problematiche serie e non superavano le verificate al carico sismico.

Fig. 19 AxisVM – Visualizzazione del dominio di resistenza N-Mz-My dei pilastri dello stato di fatto della struttura per l'analisi statica lineare e sismica. Alcuni pilastri non hanno un dominio di resistenza sufficiente a verificare le analisi sismiche.

Il progettista, quindi, ha deciso di avviare la progettazione dell'intervento di adeguamento sismico, finalizzato innanzitutto a conseguire un miglioramento della capacità resistenti dei pilastri, aumentando la loro sezione nel rispetto dei criteri di dimensionamento degli elementi portanti indicati in Normativa.

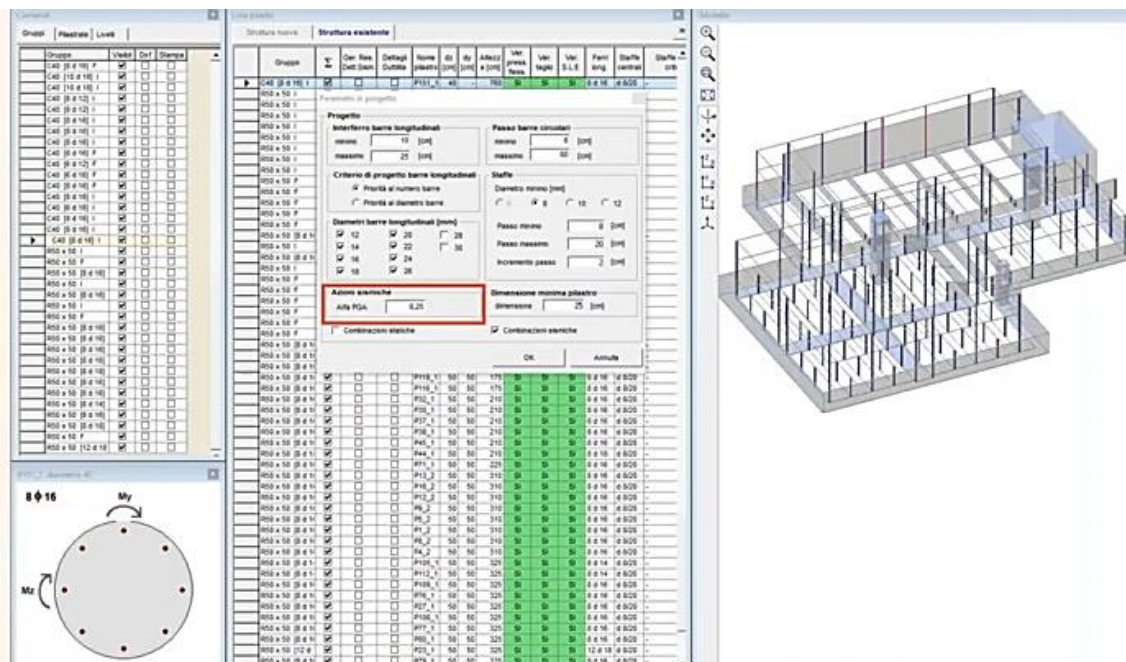
Come si può vedere, nella figura successiva, il moltiplicatore si ferma a  $\alpha_{PGA} = 0.25$  e, quindi, l'edificio certamente non esibiva una risposta sismica adeguata in caso di sisma.

Contestualmente, quindi, anche le analisi di vulnerabilità hanno mostrato che le dimensioni inadeguate delle sezioni dei pilastri, rispetto alla elevata luce delle travi, rendevano tutta la struttura vulnerabile alle azioni sismiche, come supposto inizialmente. La presenza di pilastri estremamente esili confermava la necessità di indirizzare la progettazione verso tale intervento.

Fig. 20 AxisVM – Scheda parametri di progetto. Coefficiente  $\alpha_{PGA}$  dello stato di fatto della struttura esistente

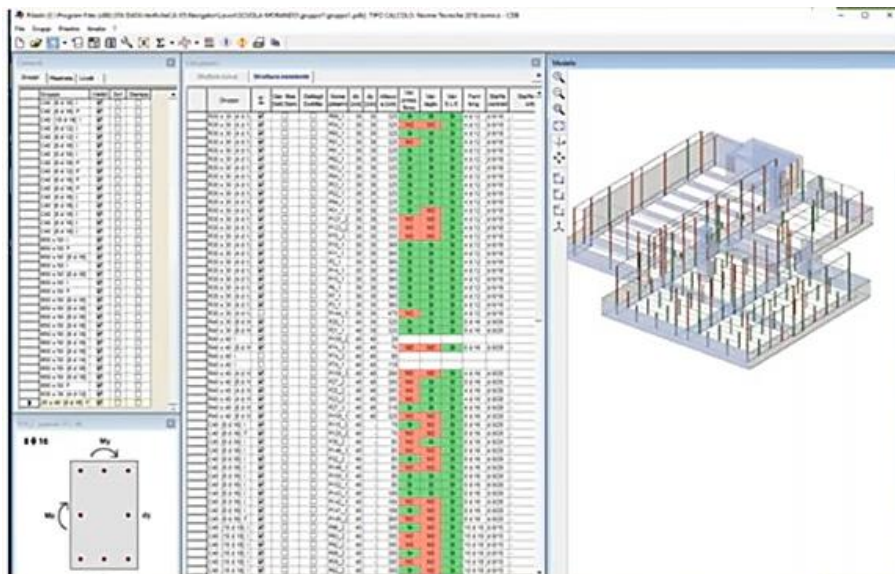
Tutti i pilastri dell'orditura principale non superavano le verifiche in caso di sisma, come si può osservare nella tabella della figura successiva.

Gli unici pilastri che superavano le verifiche, in presenza dell'azione del sisma da Normativa, erano i pilastri dell'orditura secondaria. Tali pilastri, però, sono limitati al piano interrato e, quindi, forniscono solo un'aliquota della forza resistente alla forzante sismica.

La porzione superiore della struttura risultava estremamente vulnerabile da un punto di vista sismico.

Fig. 21 AxisVM – Tabella delle verifiche eseguite sui pilastri dello stato di fatto della struttura.  
Alcuni elementi non risultano verificati
