## INDICE GENERALE

## CAPITOLO 1: INTRODUZIONE (A CURA DI BERTOLINO ELISA E MACARIO FABIO)

## 5.7 STATO FESSURATIVO E DANNI DEL SISMA

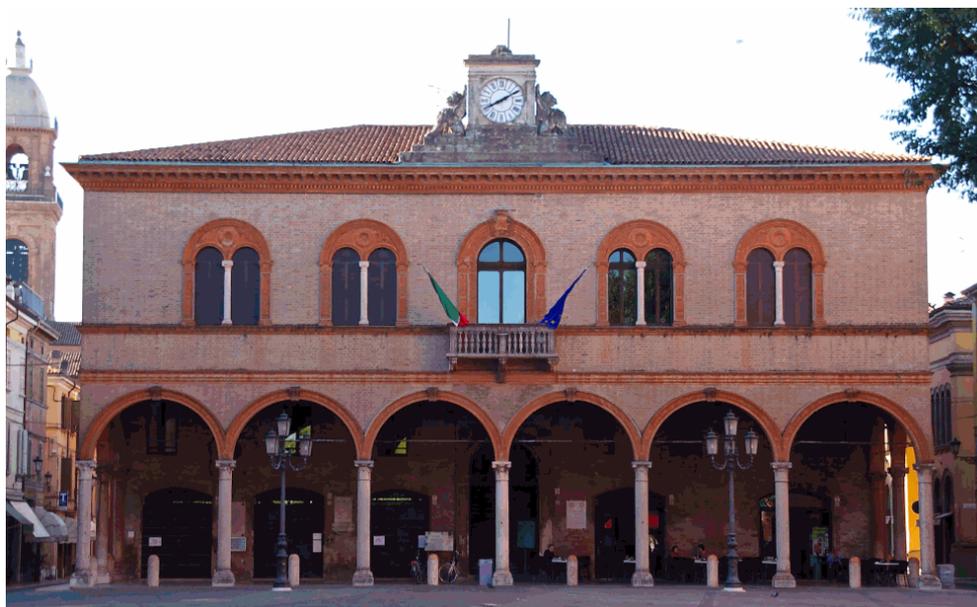
Figura 15: Prospetto principale sulla piazza della Costituente prima del sisma del maggio 2012 (fonte <http://www.comune.mirandola.mo.it/terremoto/i-progetti-per-la-ricostruzione/>)

Il prospetto principale è riccamente decorato nella parte superiore, grazie alle formelle decorative in terracotta di fine Ottocento, il colore più scuro delle formelle è in contrasto con un color rosso più chiaro dei mattoni di facciata. Il colore rosso ritorna nella scelta del materiale per le colonne della parte sottostante, quella costituente la vera e propria Loggia dei Pico, tale materiale è il marmo rosso di Verona. Questa opulenza di dettagli stride fortemente con gli altri prospetti che hanno uno stile più contenuto, fatto di forme molto più lineari che ricordano lo stile neoclassico.

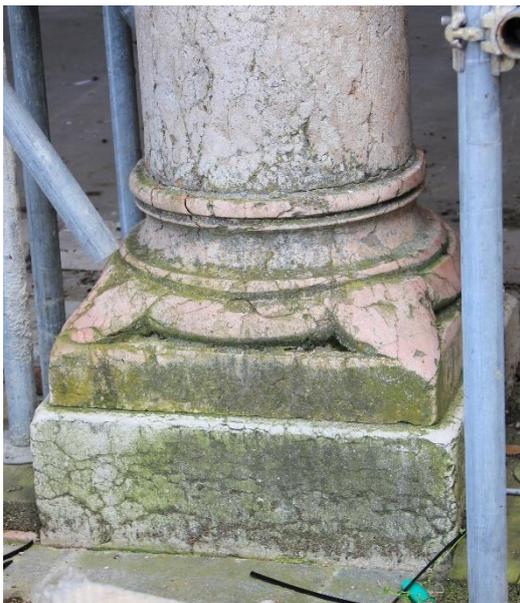
Figura 16: Base della colonna della Loggia (fotografia scattata da Bertolino Elisa il 28 maggio 2014)

Il loggiato su Piazza della Costituente (Figura 16) è costituito da sette colonne in marmo rosso di Verona a cui corrispondono sei archi a tutto sesto decorati con delle terrecotte e con una voluta più aggettante che indica la chiave di volta. La base della colonna, (Figura 17) con un fusto che non presenta delle rastremazioni, è costituita da un plinto su cui poggia la base della colonna che ricorda il gusto ionico perché è un'alternanza di concavo-convesso dato dal toro inferiore, il trochilo o scotia e toro superiore, il toro inferiore è ulteriormente decorato con le foglie tipica degli edifici dei Pico. I capitelli (Figura 18) sono in stile composito molto semplificato.

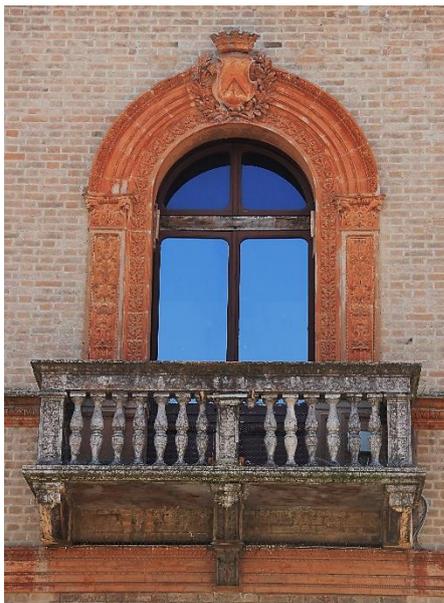
Figura 19: La monofora dalla quale si accede al balcone (fotografia scattata da Bertolino Elisa il 28 maggio 2014)

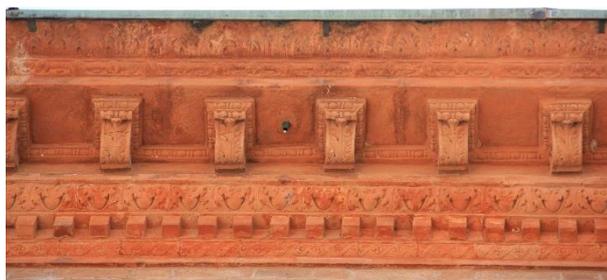
Figura 20: Il cornicione visto dal basso (fotografia scattata da Bertolino Elisa il 28 maggio 2014)

La facciata si conclude con il cornicione (Figura 21) le cui decorazioni ricordano esattamente quelle delle cornici: una matita decorata con motivi geometrici e floreali, una dentellatura sulla fascia al di sopra della quale troviamo una cornice a motivi vegetali (le stesse foglie viste in precedenza). A queste decorazioni si aggiunge la parte più aggettante che incomincia dalle mensole a voluta che sostengono il vero e proprio cornicione, decorate ed associate ad un astragalo a fusarole biconvesse e perline singole ovali che ne segna il profilo e dissimula l'attacco tra le mensole, la facciata e il cornicione stesso. Dalla parte bassa si possono scorgere nel cornicione delle canaline di scolo delle acque meteoriche, probabilmente inserite per i problemi del cornicione stesso a far defluire in maniera congrua tutta la pioggia nelle giornate uggiose. Al di sopra troviamo una cornice decorata con motivi floreali alternanti forme diritte e forme rovesce. La parte conclusiva del cornicione è la più ammalorata a causa dell'usura delle acque meteoriche ed è decorata con motivi vegetali, gli stessi che ricorrono in tutta la facciata, per proteggere e preservare questa parte è stata inserita una scossalina che risvolta verso il basso.

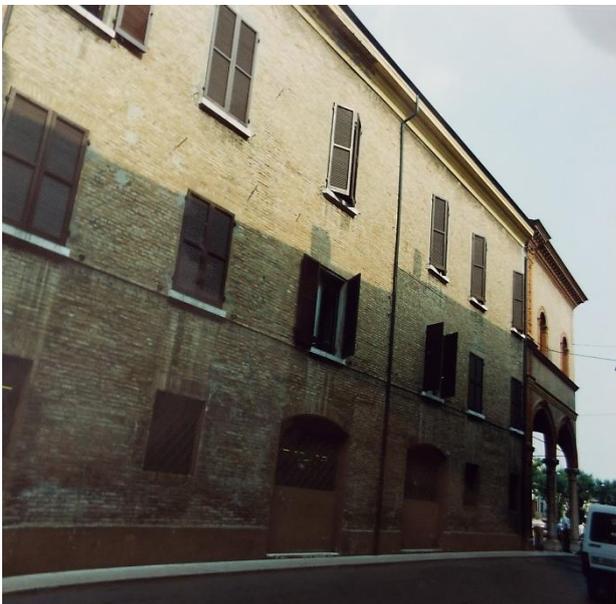
Figura 22: Fotografia di via Curtatone dell'ottobre 1994 (fonte SAB, Fascicolo Palazzo Municipale di Mirandola, consultato il 10 dicembre 2014)

I prospetti su via Curtatone (Figura 23) e su vicolo del Palazzo (Figura 22) risultano quindi così composti partendo dal basso: una zoccolatura intonacata con un colore marrone scuro, che riprende l'altezza della decorazione zoomorfica della lesena di separazione tra loggiato e il resto del fabbricato, paramento murario intonacato e molto rovinato, al punto che si vedono i mattoni sottostanti, una piccola fascia realizzata on due corsi di mattoni più aggettanti, all'altezza del cornicione delle finestre del piano ammezzato e un cornicione modanato ma non decorato, molto semplice e dalle forme lineari. Tutte le aperture risultano in asse e le chiusure oscuranti, presenti nel piano ammezzato e primo, sono delle semplici persiane a doppio battente. Le aperture al piano terra che sono state chiuse (vedi su vicolo del Palazzo) sono state intonacate e tinteggiate con lo stesso colore della zoccolatura.

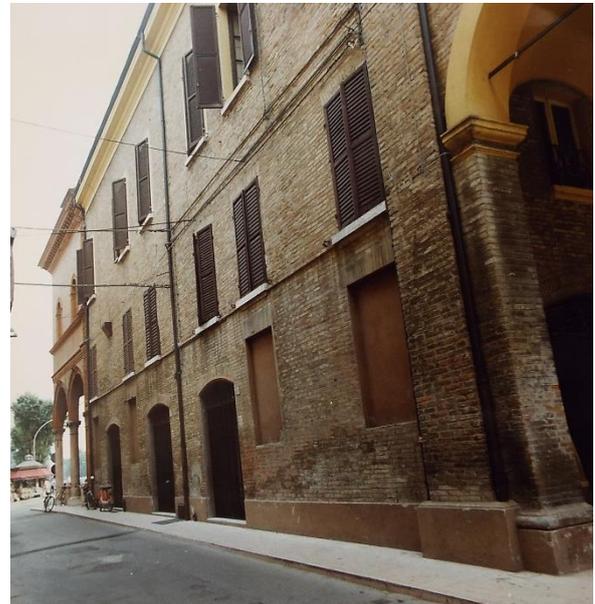
Figura 21: Fotografia di vicolo del Palazzo dell'ottobre 1994 (fonte SAB, Fascicolo Palazzo Municipale di Mirandola, consultato il 10 dicembre 2014)

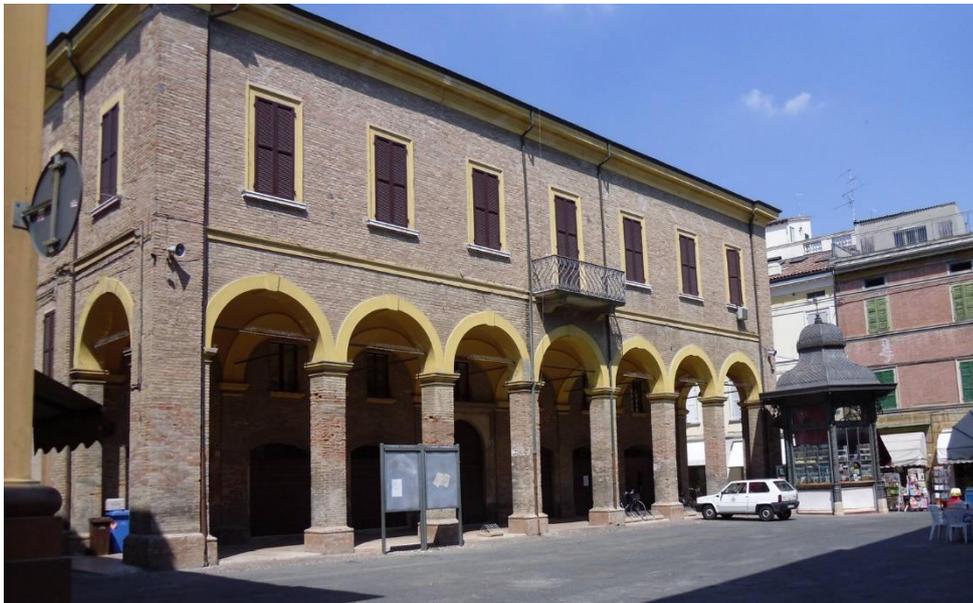
Figura 23: Prospetto del loggiato sud su piazza Mazzini prima del sisma del 2012 (fonte <http://www.albarnardon.it/manuela-fotografa-mirandola/>)

Il portico a sud (Figura 24) è costituito da otto pilastri a sezione quadrata in laterizio con un plinto a sezione maggiore quadrata, su cui poggia un piccolo toro e una scotia di

raccordo con la colonna quadrata, entrambi in laterizio intonacato e tinteggiato con un colore scuro, come la zoccolatura sulle facciate laterali. Dato il maggior numero di colonne, gli archi risultano più contenuti in dimensioni e l'effetto che dona al prospetto è quello di una struttura più massiccia, contenuta e compatta, al contrario della leggerezza che si evince dalla Loggia principale a nord. Come nei capitelli tuscanici, prima del capitello stesso, ritroviamo un collarino molto pronunciato, poi il capitello molto semplice, un echino e da un abaco. A questi pilastri corrispondono sette archi a tutto sesto, decorati da una piccola fascia di intonaco e da un concio più aggettante lineare e non decorato che funge da chiave di volta.

Al di sopra degli archi, in analogia con quanto visto per il prospetto principale, abbiamo una semplice cornice marcapiano allo stesso livello del balcone centrale in facciata. Al contrario della Loggia, però, non troviamo una seconda cornice. Le finestre sono semplici monofore con cornice quadrata e chiusure oscuranti a doppia anta. A conclusione della facciata troviamo il cornicione, estremamente semplice e lineare, realizzato con una serie di fasce alcune delle quali alternate concave-convexe. Il cornicione è intonacato e tinteggiato con un colore ocra, lo stesso scelto per i capitelli delle colonne e per la decorazione degli archi e della chiave di volta. Al di sopra è visibile il pluviale metallico. Come per il loggiato principale, gli elementi del prospetto risvoltano per un breve tratto sulle facciate su via Curtatone e su vicolo del Palazzo ma si interrompono in corrispondenza delle due lunghe lesene.

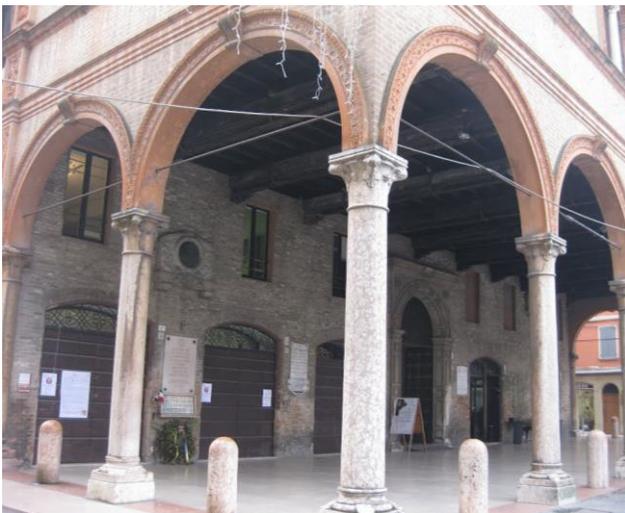
Figura 25: Vista del sottoportico su piazza della Costituente prima del sisma del maggio 2012 (fonte <http://www.panoramio.com/photo/77645653>)

Al di sotto dei due loggiati, nei piani terra ed ammezzato, le linee dei prospetti principali ritornano sia nelle forme, che nelle dimensioni e materiali scelti. Il loggiato sud ha le aperture simmetriche rispetto a quelle di facciata, nella Loggia su piazza Costituente, invece, questo non si presenta ed è molto disordinata. La parte dei sottoportici rappresenta il vero continuum in tutti i prospetti che manca nei piani superiori, infatti, i materiali e la forma delle aperture sono le medesime.

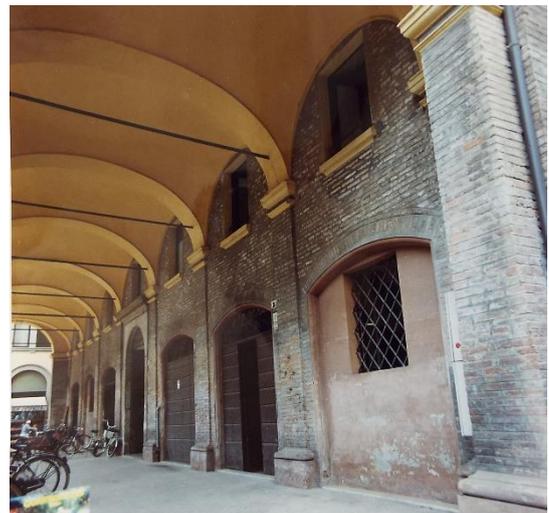
Figura 24: Vista del sottoportico su piazza Mazzini nell'ottobre 1994 (fonte SAB, Fascicolo Palazzo Municipale di Mirandola, consultato il 10 dicembre 2014)

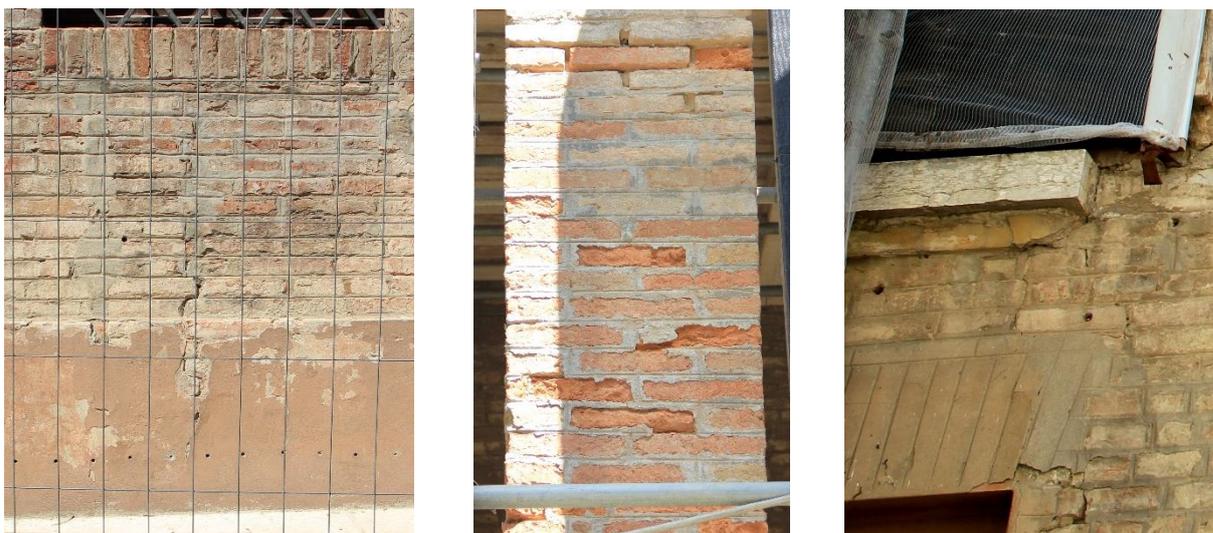
Figura 27: Particolare delle parti più ammalorate che lasciano intravedere la tessitura muraria al di sotto dello strato di intonaco. (a sinistra a destra) sotto finestra e zoccolatura del prospetto su via Curtatone, colonna del loggiato su piazza Mazzini e architrave e sotto finestra del prospetto su vicolo del Palazzo (fotografia scattata da Bertolino Elisa il 28 maggio 2014)

Da un'attenta analisi si osserva che nei prospetti sud, est ed ovest (Figura 28) il laterizio faccia a vista non è faccia a vista, è dissimulato da un leggero strato di intonaco in alcuni tratti non più visibile perché consumato nel tempo dagli agenti atmosferici e distaccato in altri a causa dell'effetto del sisma. Lo strato di intonaco, però, ci fa capire l'abilità dei mastri operai nel realizzarlo, poiché sono realizzate ad arte anche le fughe tra i laterizi stessi per realizzare così una trama muraria omogenea che non fu possibile creare.

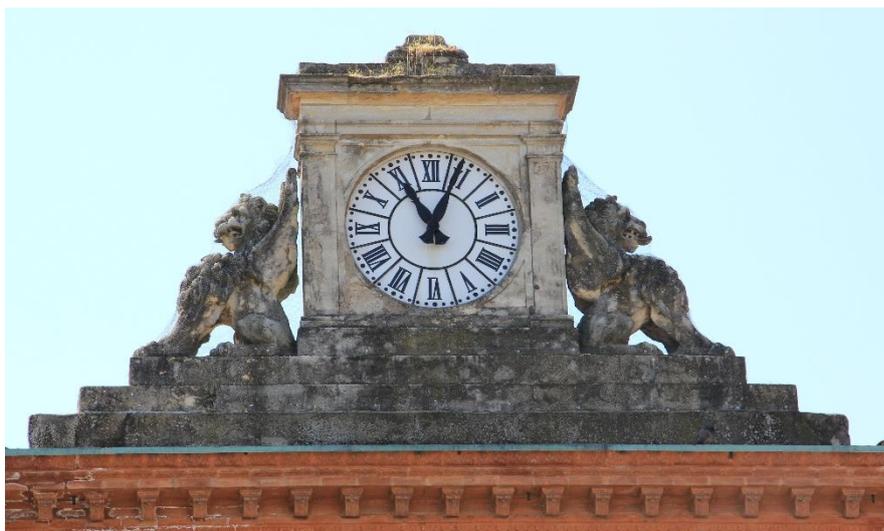
Figura 26: La mostra dell'orologio con ai lati i due grifoni (fotografia scattata da Bertolino Elisa il 28 maggio 2014)

La struttura presenta una copertura in coppi in laterizio e sul tetto stesso ritroviamo la mostra dell'orologio, realizzata con l'arenaria di Verona decorata da due grifoni ai lati dell'orologio che presenta i numeri neri su sfondo bianco (Figura 27).

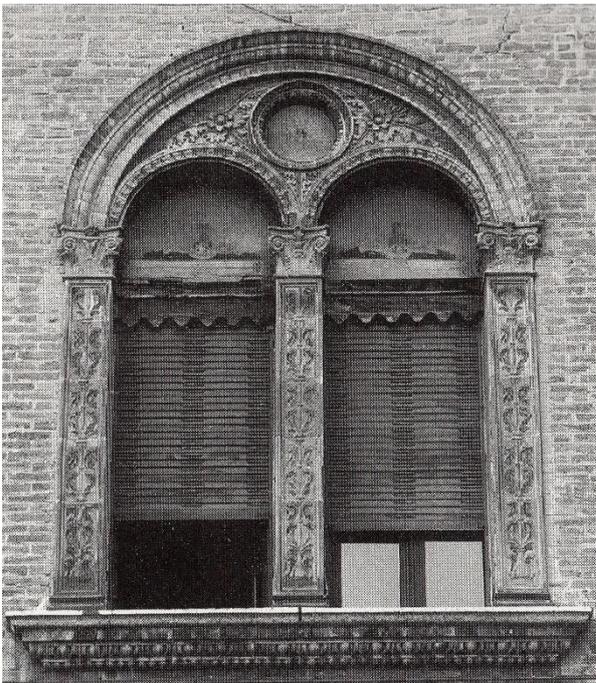
Nel testo si afferma che si trae ispirazione per le formelle decorative in terracotta, per i capitelli e i plinti con le foglie, le bifore e le cornici di coronamento dal Palazzo Bergomi attiguo nella piazza Costituente.

La successione stilistica verticale del Palazzo Bergomi è la stessa che troviamo nel Palazzo Municipale, infatti, al piano terra e all'amm ezzato un ampio loggiato e al di sopra una successione di bifore con colonna centrale. Il materiale della facciata è il laterizio ma di fattura migliore di quello del Palazzo Municipale e per questo non risulta intonacato. La base della colonna è simile alla base delle colonne in marmo rosso di Verona, che qui sono in laterizio, poggia direttamente col toro inferiore sul piano campagna senza un plinto di base. Il capitello ha delle volute molto accennate nel pulvino molto tozzo. Non troviamo nessuna cornice marcapiano o cornice decorativa e la successione degli alzati è data solo dalla presenza delle finestre che al primo piano e quelle del secondo. La decorazione delle bifore (Figura 32) ha delle decorazioni del tutto simili a quelle del municipio (Figura 33) e hanno anche la medesima geometria, segno che questo elemento è stato volutamente e completamente ricalcato.

Figura 31: La finestra bifora di Palazzo Bergomi (fonte CALEFFI C., *Il Palazzo Comunale di Mirandola: ricerche storico-archivistiche sui restauri dell'edificio dalla fine del Settecento ad oggi*, p. 133)

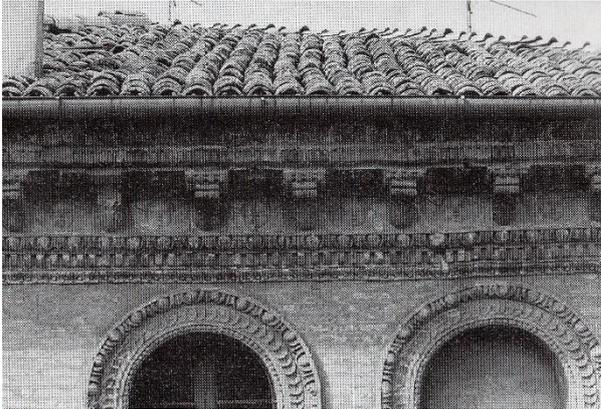
La fascia di coronamento del Palazzo Bergomi (Figura 34) e quella del Palazzo Municipale (Figura 35) sono le stesse.

Figura 33: Particolare del cornicione di Palazzo Bergomi (fonte CALEFFI C., *Il Palazzo Comunale di Mirandola: ricerche storico-archivistiche sui restauri dell'edificio dalla fine del Settecento ad oggi*, p. 147)

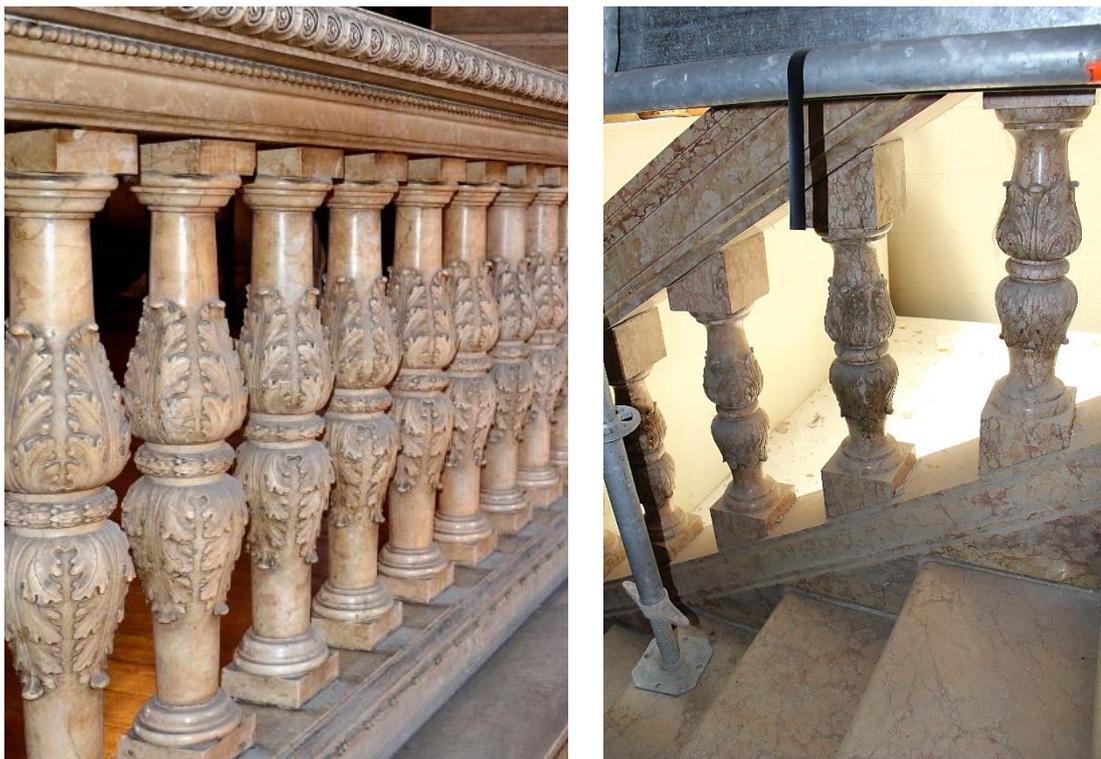
Per gli interni si sono trovati vari esempi che ricordano in certe particolari parti l'edificio in esame, ad esempio lo scalone d'onore della Loggia di Brescia, nominata in precedenza, rimanda al gusto della balaustra dello scalone del Municipio. Per apprezzare ancora meglio questa analogia abbiamo affiancato i due balaustri.

Figura 45: A sinistra lo scalone della Loggia di Brescia, a destra quella del Palazzo di Mirandola (fonte [http://rete.comuni-italiani.it/wiki/Brescia/Palazzo\\_della\\_Loggia](http://rete.comuni-italiani.it/wiki/Brescia/Palazzo_della_Loggia))

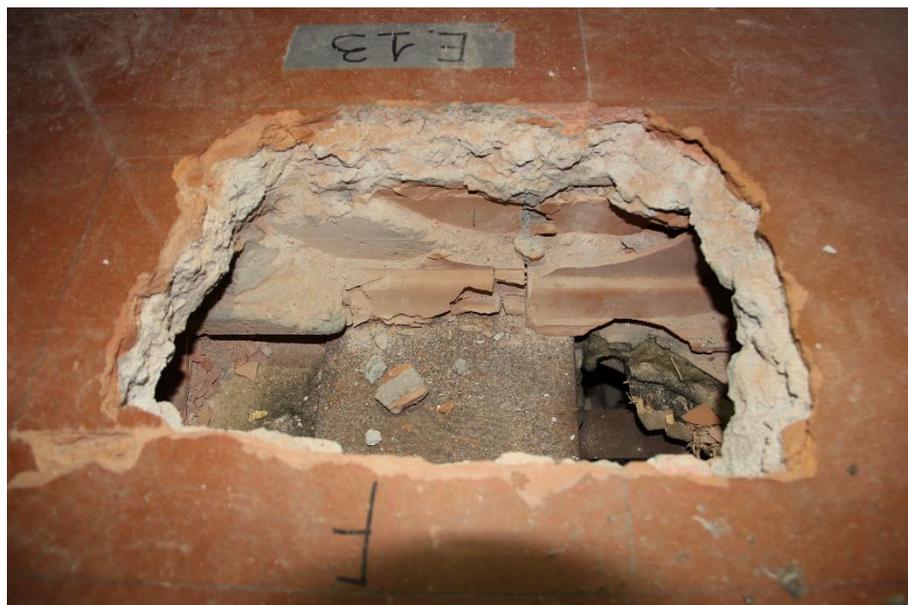
Nel sopralluogo del 19 Giugno 2015, però, è stato possibile apprezzare dal vivo la stratigrafia grazie ai sondaggi distruttivi svolti dalla ditta che è stata appaltata per tali lavori.

I sondaggio sono disseminati in tutto l'edificio e in particolar modo su solai e/o soffitti, che sono stati divelti e ha permesso di visionare la reale stratigrafia.

Figura 46: Particolare del sondaggio realizzato nella Sala Granda (foto del 19 giugno 2015)

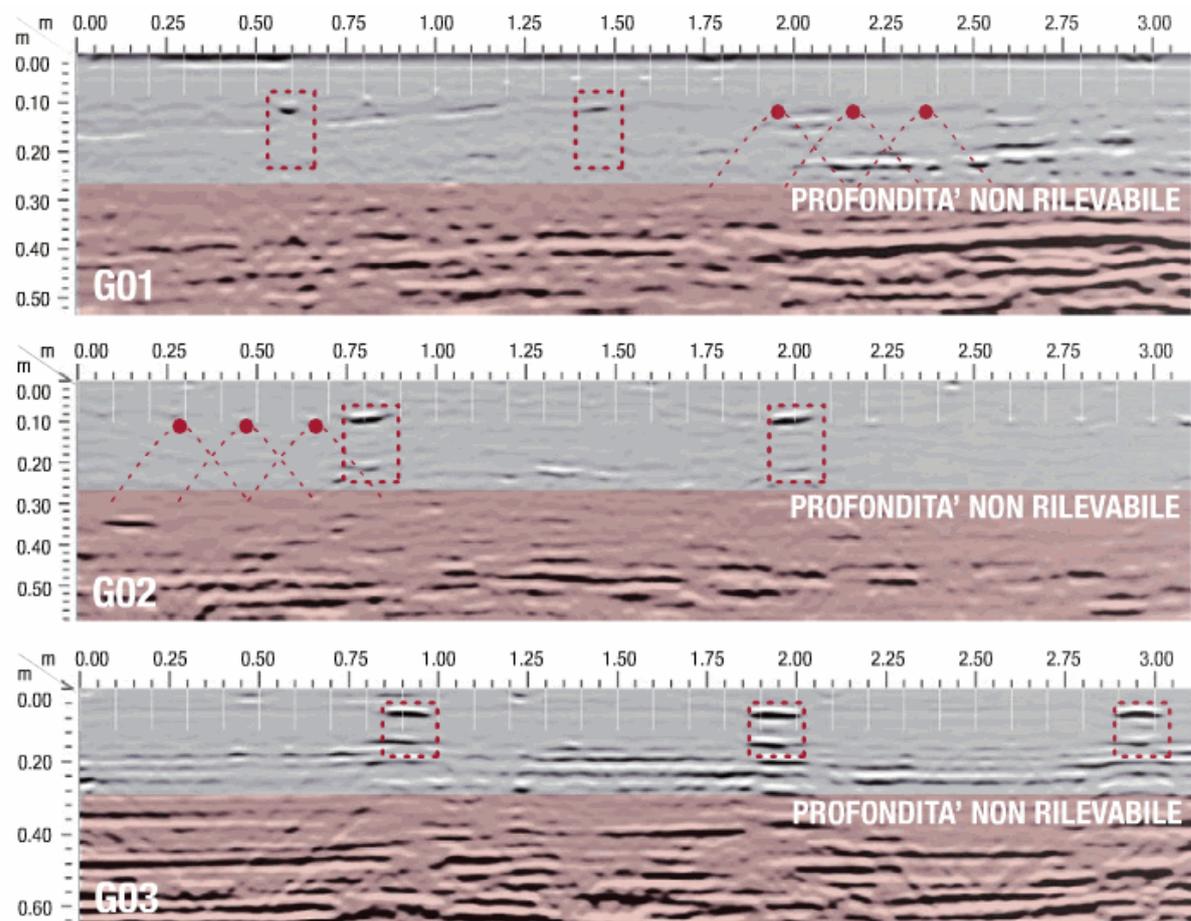
Figura 49: Alcune stratigrafie ottenute dal georadar vicino allo scalone (fonte <http://issuu.com/davidefiorotto/docs/relazione>)

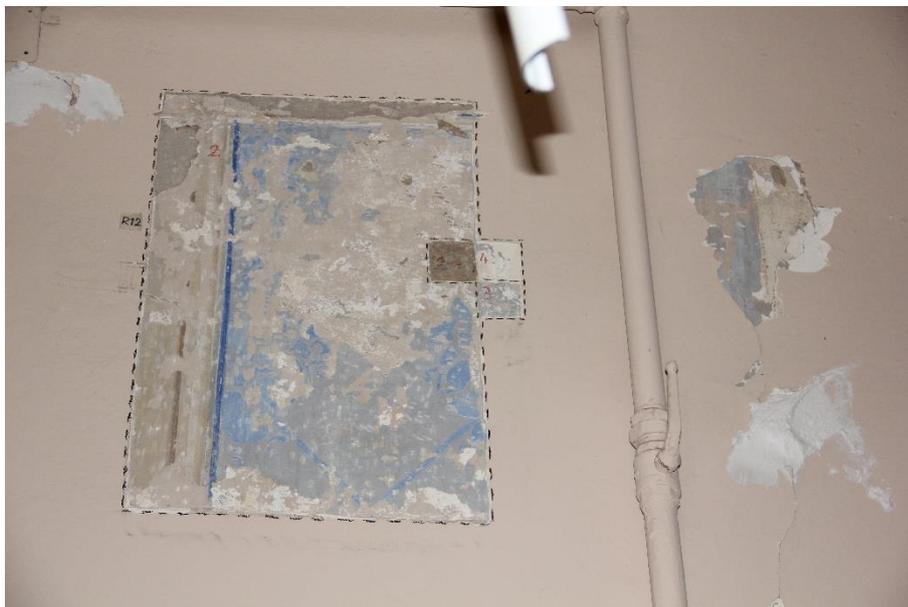
Recentemente sono stati realizzati anche delle descialbature sulle pareti e sono apprezzabili delle vecchie decorazioni murarie, probabilmente coperti dopo i lavori dell'Ottocento, durante i quali si spostarono molte pareti interne e finestre perimetrali.

Figura 50: Tecnica del Descialbo nell'ufficio Protocollo al primo piano

Il descialbo è una tecnica del restauro che prevede la rimozione degli strati di pittura o colore che si sono sovrapposti negli anni. Questo processo avviene tramite l'uso di solventi, che variano a seconda della matrice su cui si pratica il descialbo.

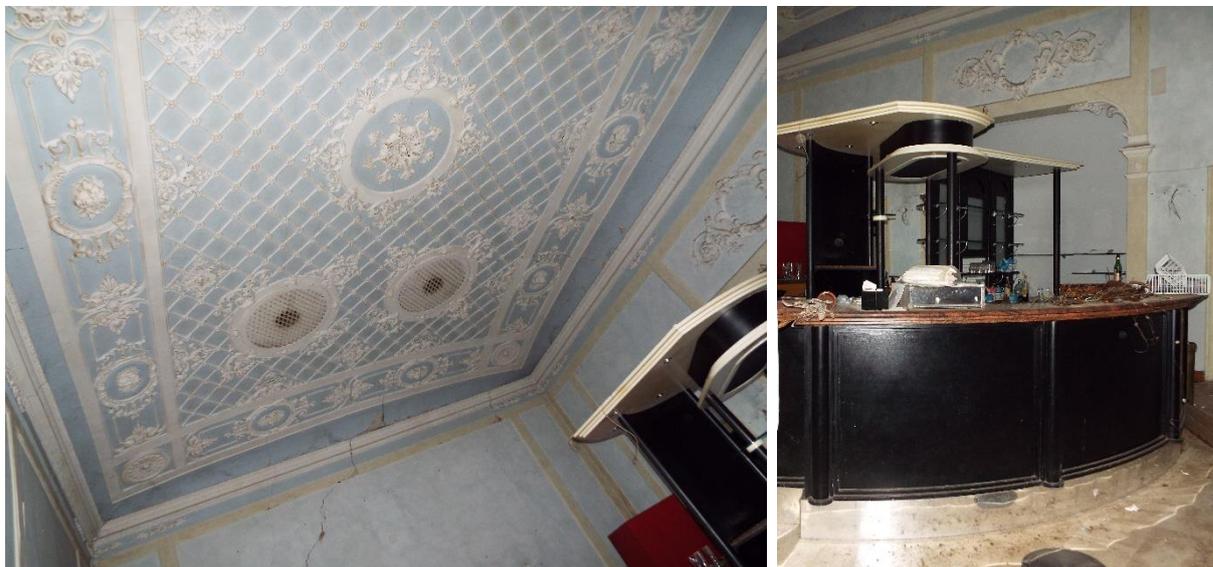
L'ultima parte da salvaguardare è il soffitto e certe parti dell'apparato decorativo murario nel bar. Gli stucchi a carattere floreale decorano il soffitto con una volta a padiglione e un arco nel muro interno prospiciente lo scalone.

Figura 52: A sinistra il soffitto stuccato dle bar e a destra le decorazioni murarie

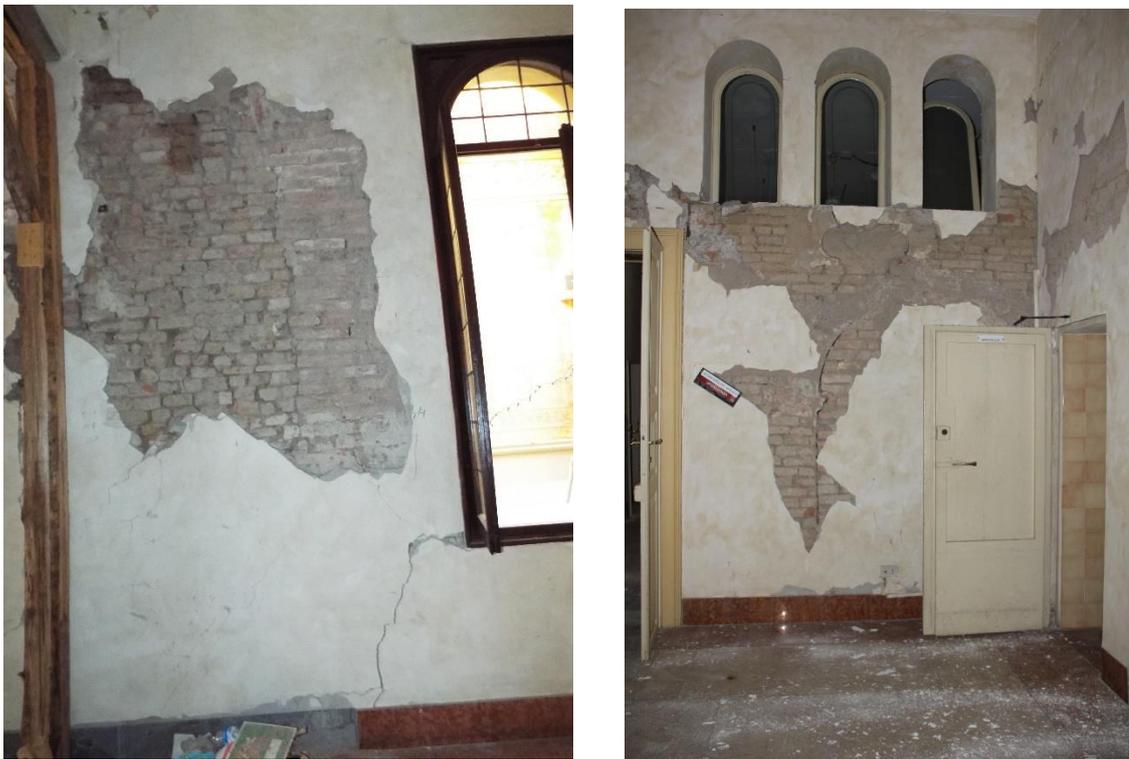
In loco è stata condotta un'indagine sulla tipologia maggiormente presente nella struttura, la quale è risultata essere il laterizio, ma a causa dei svariati rimaneggiamenti risulta in molte parti discontinuo in geometrie e forme. Nello scalone monumentale, ad esempio, sono state rilevate delle parti che presentavano una fattura muraria diversa da quella adiacente e lasciavano pensare alla possibile chiusura di una vecchia apertura. Stessa cosa in una parte più a sud dell'edificio, dove si vede perfettamente la traccia di un vecchio arco (probabilmente quello della vecchia scala in muratura) chiuso con del laterizio ma dimensionalmente differente.

Figura 53: Fotografie della discontinuità muraria in due punti distinti del disimpegno al piano primo.

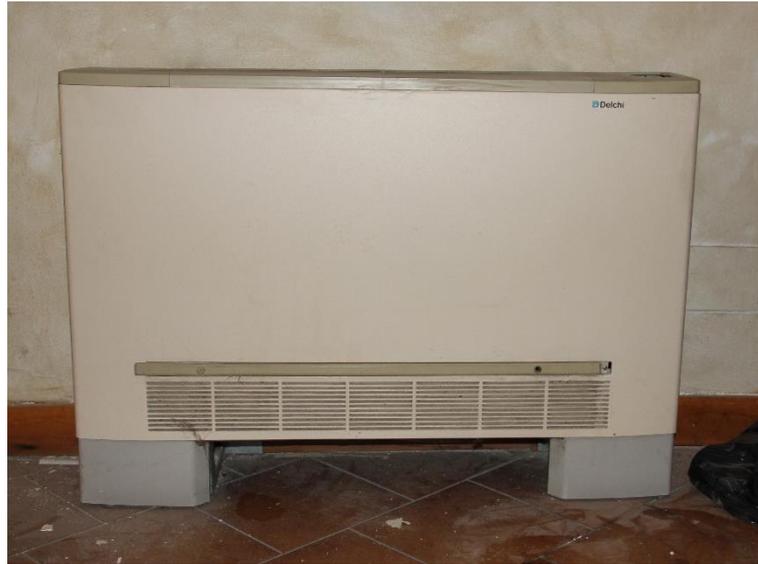
Figura 56: Esempio di Ventilconvettori nel piano del sottotetto, in particolare il primo nel disimpegno vicino alla scala principale

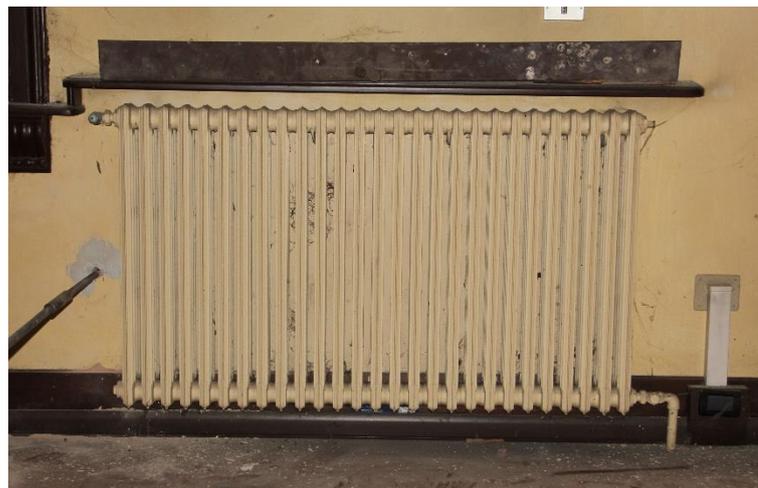
Figura 57: Esempio di radiatore nel piano primo, in particolare un radiatore della Sala Granda

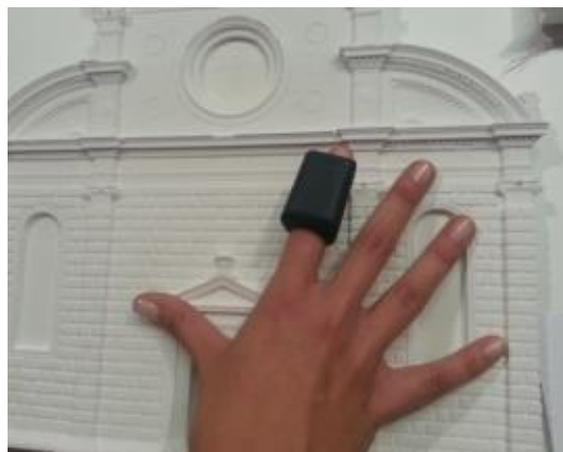
Figura 60: Esempio di Stampa 3D di un prospetto (<http://blog.axiacoop.it/?p=15169>)

Il progetto prevede la «*modellazione di monumenti realizzati con la stampa 3D, per far vivere esperienze sensoriali a chi capitelli, portoni, archi e colonne non li può vedere con gli occhi*»<sup>7</sup>. Questo progetto ha già realizzato un caso pratico reale, il museo del Teatro Romano a Lecce.

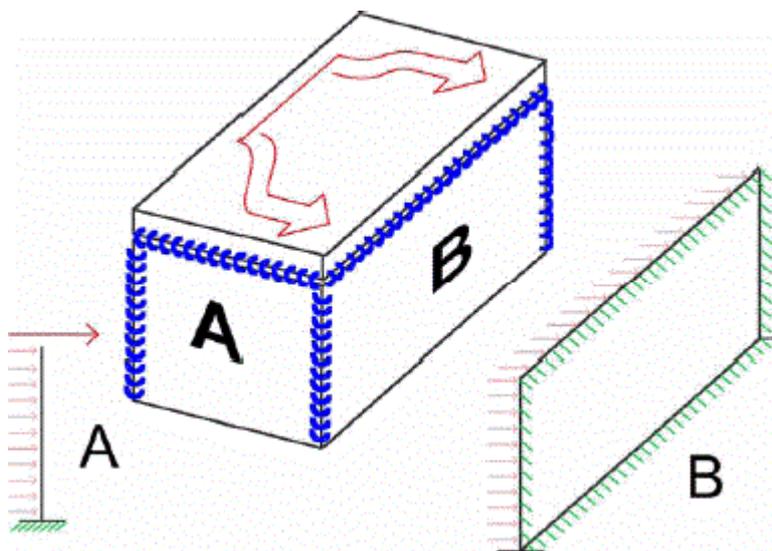
Figura 71 : Comportamento scatolare di un edificio in muratura

controventamento per un comportamento ottimale dell'edificio. I solai sono elementi strutturali orizzontali, che oltre a distribuire i carichi verticali sulle pareti portanti, ripartiscono le azioni orizzontali dovute principalmente all'azione del sisma, sugli elementi di controventamento. La ripartizione delle forze orizzontali, è legata principalmente alla rigidità del solaio, del tipo di ammassamento con la muratura e delle differenze di rigidità tra le due direzioni di orditura e quella dell'elemento strutturale ad essa perpendicolare. Come detto in precedenza, i collegamenti tra pareti e solai sono fondamentali per un corretto comportamento d'insieme dell'edificio e se questa condizione non è verificata, durante un evento sismico, il miglior collaudo naturale, ci potrebbero essere elementi strutturali con risposte indipendenti tra loro con la concreta possibilità di cinatismi fuori dal piano e quindi un collasso della struttura.

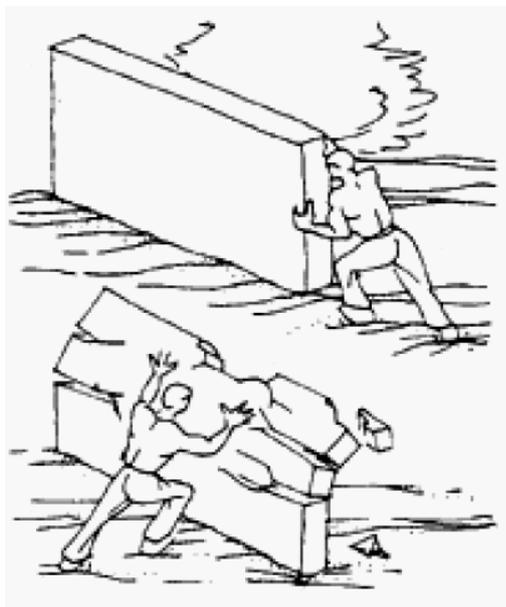
Figura 73 : Rigidezza della parete a seconda della orditura

considerare nulla se l'orditura è perpendicolare alla forza orizzontale. Per il motivo sopracitato, per ogni piano verranno considerati solamente gli elementi strutturali con orditura parallela alla direzione del sisma.

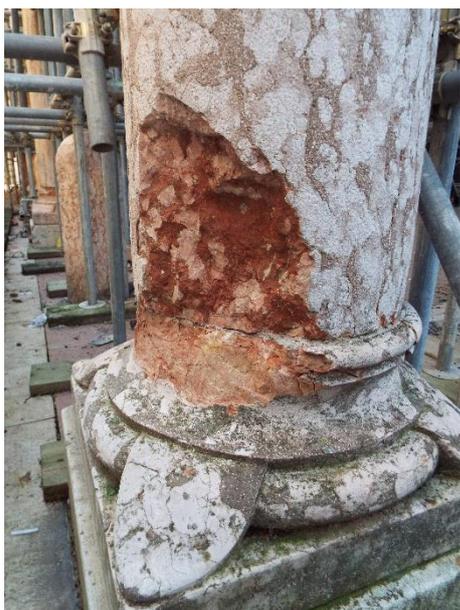
Figura 74 : Pilastro della facciata su Piazza Costituente

Il municipio di Mirandola dopo i sismi del 20 e del 29 maggio 2012 venne dichiarato inagibile come molti altri edifici presenti nel centro storico mirandolese. Già al nostro primo rilievo del 28 maggio 2014 fu subito chiaro quella che fu la direzione del sisma rispetto all'edificio, ossia perpendicolare alla facciata principale che si affaccia su Piazza Costituente. Le prove che sostengono questa nostra ipotesi sono molteplici e visibili in molte zone del Palazzo Comunale. Partendo dal piano terra, sono ben visibili le fessurazioni con distacco di materiale nelle colonne in marmo Rosso di Verona. Tale fessurazioni sono orientate verso la facciata del municipio e verso Piazza Costituente. Stesso analogo discorso va fatto per i pilastri che si affacciano su Piazza Mazzini.

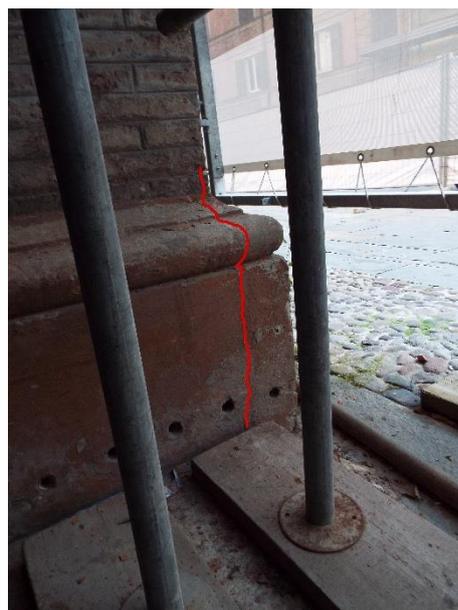
Figura 75 : Pilastro su Piazza Mazzini

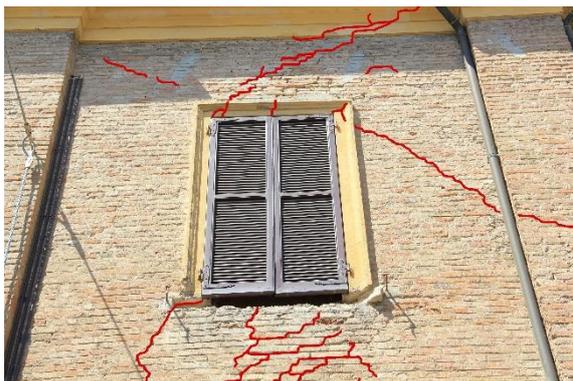
Figura 76 : Fessurazioni a taglio sulla facciata di Via Curtatone

Osservando i paramenti murari esterni, si possono osservare le tipiche fessurazioni a taglio presenti sulle facciate di Via Curtatone e di Vicolo del Palazzo. Tali fessurazioni presentano il tipico andamento a gradoni o a x tra i maschi murari, dovuto al fatto che la malta si è fessurata prima del laterizio.

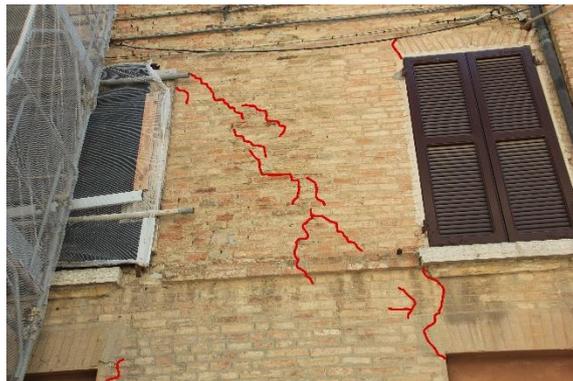
Figura 77 : Fessurazioni a taglio sulla facciata di Vicolo del palazzo

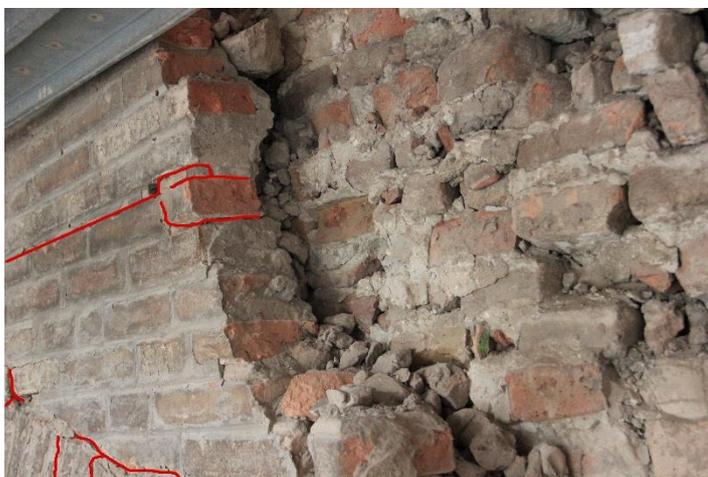
Figura 78 : Cedimento del primo strato del paramento murario al piano terra su Piazza Costituente

Per quanto riguarda le due facciate su Piazza Costituente e su Piazza Mazzini, è da notare che solamente la facciata su Piazza Costituente ha subito ingenti danni con fessurazioni e distacco del primo strato superficiale di laterizio del paramento murario. L'idea che i muri perimetrali siano di scarsa qualità e costituiti da più strati sovrapposti non è stata verificata in quanto non si sono riscontrati altri cedimenti simili da poter osservare e anche per la mancanza attuale di carotaggi o prove a ultrasuoni da parte del comune e dell'ufficio tecnico incaricato al recupero.

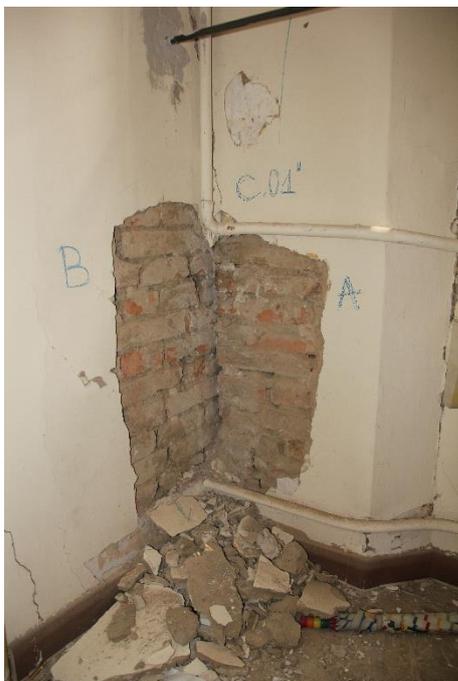
Figura 79 : Ammorsamento assente tra la parete del loggiato su Piazza Costituente (B) e la parete del palazzo originale (A)

errore degli ampliamenti degli edifici in muratura da evitare assolutamente se non si vogliono avere cedimenti fuori dal piano. Si noti invece, che per quanto riguarda il porticato su Piazza Mazzini, anch'esso costruito successivamente al resto dell'edificio, presenta un ottimo ammorsamento con la vecchia muratura, infatti sia all'interno che dall'esterno non si sono riscontrati cedimenti o principi di ribaltamento.

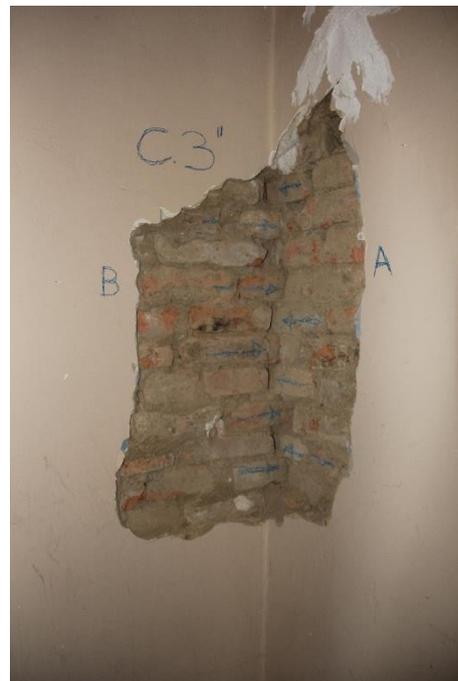
Figura 80 : Ammorsamento presente tra la parete del palazzo originale (B) e la parete del loggiato (A) su Piazza Mazzini

Per quanto riguarda l'analisi all'esterno dell'edificio, in conclusione, si può osservare un principio di danno del primo modo, ossia un possibile cinematismo fuori dal piano della facciata su Piazza Costituente. Questo tipo di cinematismo è dovuto non soltanto alla qualità del paramento murario che si è fessurato sia per taglio che per presso-flessione su le vie di Via Curtatone e Vicolo del Palazzo, ma visionando l'interno dell'edificio si può chiaramente vedere come il paramento murario del loggiato costruito successivamente al resto dell'edificio non sia ben ammorsato ma solamente accostato. Questo è un tipico

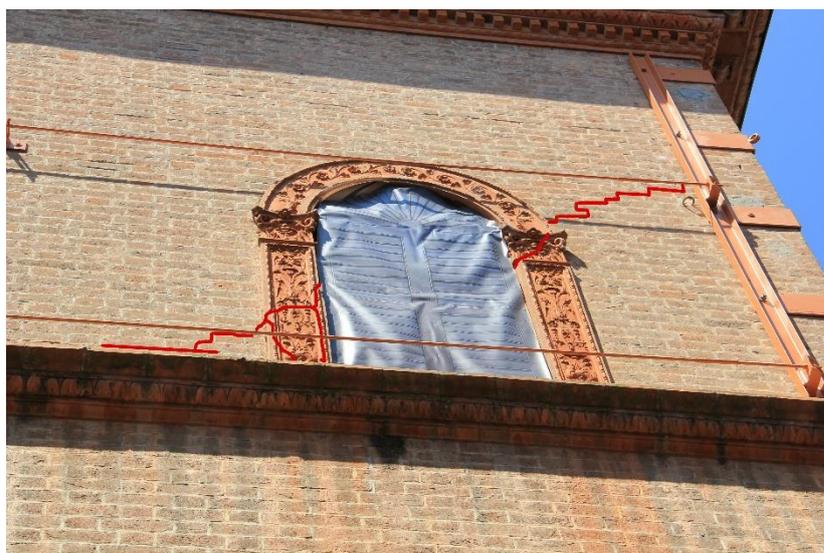
Figura 81 : Rottura della muratura a presso-flessione in Via Curtatone con possibile cinematisma fuori dal piano della facciata di Piazza Costituente

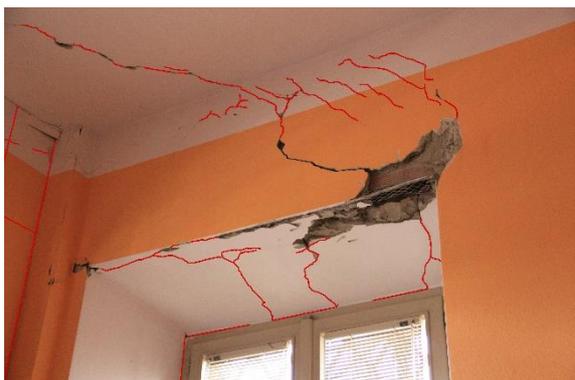
Figura 83 : Tipiche fessurazioni sulle finestre al piano terreno nei locali URP su Via Curtatone

Dopo l'analisi all'esterno, possiamo esaminare la situazione all'interno dell'edificio. Visitando accuratamente tutte le stanze su tutti i livelli, risulta chiaramente che lo stato fessurativo riscontrato è di lieve entità sia al piano terra che nel sottotetto, mentre al piano ammezzato e al piano primo lo stato fessurativo è di entità molto grave. Al piano terra le fessurazioni riscontrate sono localizzate maggiormente attorno alle aperture delle finestre e sotto ai davanzali, mentre le fessurazioni nei paramenti murari sono localizzate in poche stanze, come ad esempio nel locale bar o negli uffici URP.

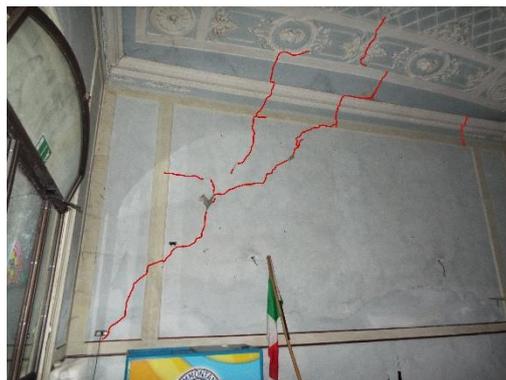
Figura 82 : Fessurazioni a taglio nel locale bar su Piazza Costituente

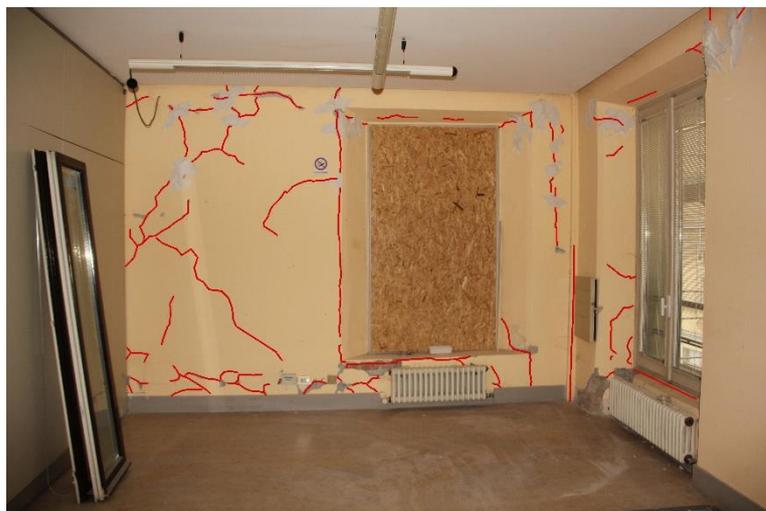
Figura 84 : Parete ortogonale alla direzione del sisma

Per quanto riguarda il piano ammezzato, la situazione fessurativa è decisamente più critica. Non abbiamo solamente fessurazioni sulle finestre o su qualche paramento murario nella direzione in cui ha agito il sisma, ma quasi nella totalità dei paramenti murari si possono riscontrare fessurazioni, sia per quelli paralleli che ortogonali alla direzione del sisma.

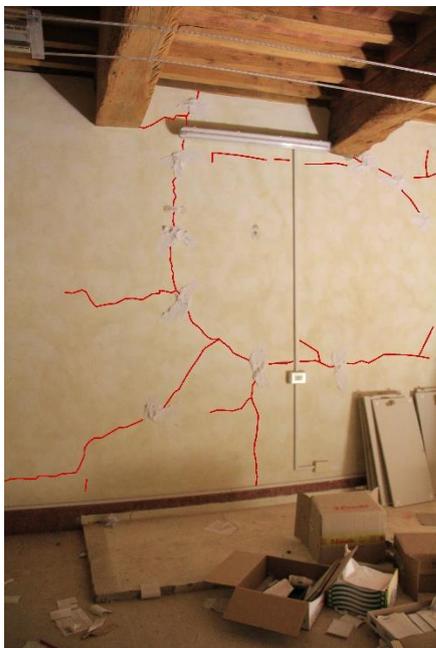
Figura 86 : Fessurazioni su paramento murario sul quale grava il solaio ligneo

Le fessurazioni al piano ammezzato interessano anche quelle pareti sulle quali appoggiano solai lignei e su tutte le volte.

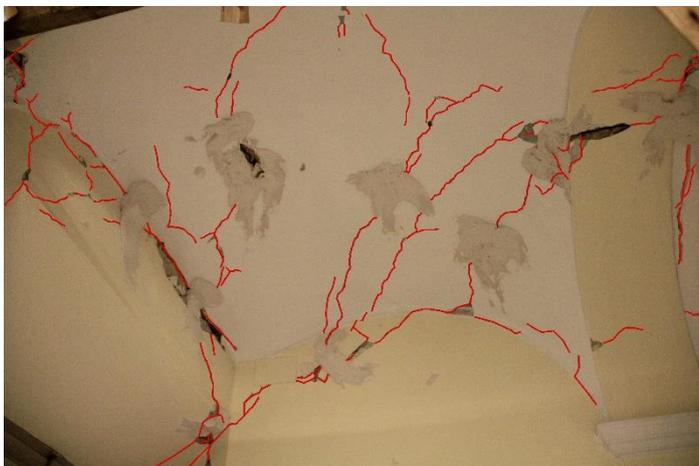
Figura 85 : Fessurazioni sulle volte nel piano ammezzato

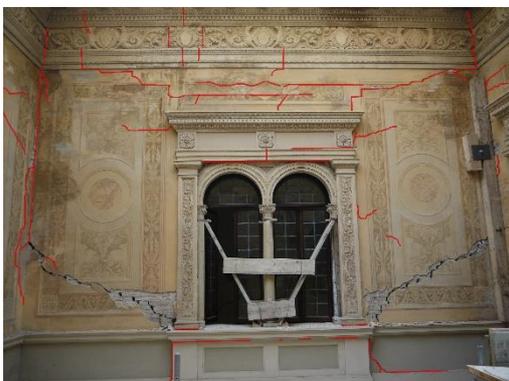
Figura 87 : Crepe sui paramenti murari dello scalone interno

Discorso analogo va fatto anche per il piano primo, che è senza dubbio il piano che ha risentito di più degli effetti del sisma. Non sono presenti solamente classiche fessurazioni, ma anche delle vere e proprie crepe che permettono di vedervi attraverso. Da segnalare inoltre il massiccio distacco dell'intonaco decorato dello scalone interno con relative crepe.

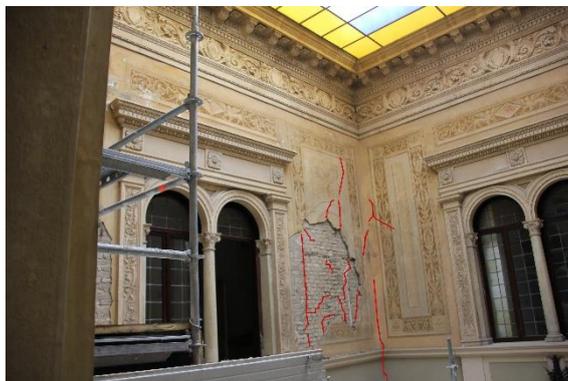
Figura 88 : Distacco dell'intonaco decorato dello scalone interno

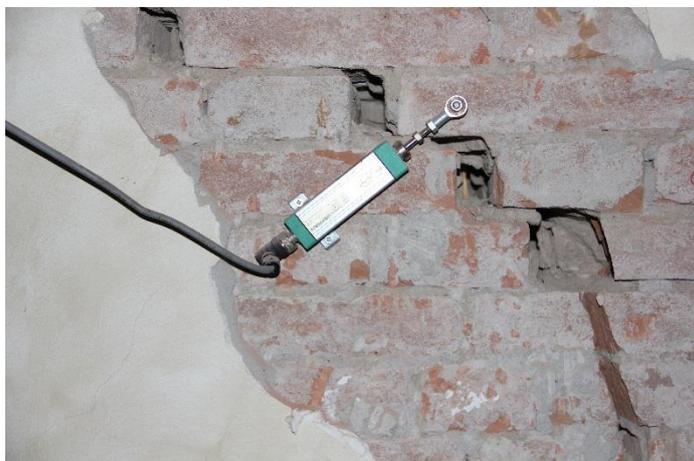
Figura 89 : Fessurimetro elettronico installato sulla crepa dello scalone interno

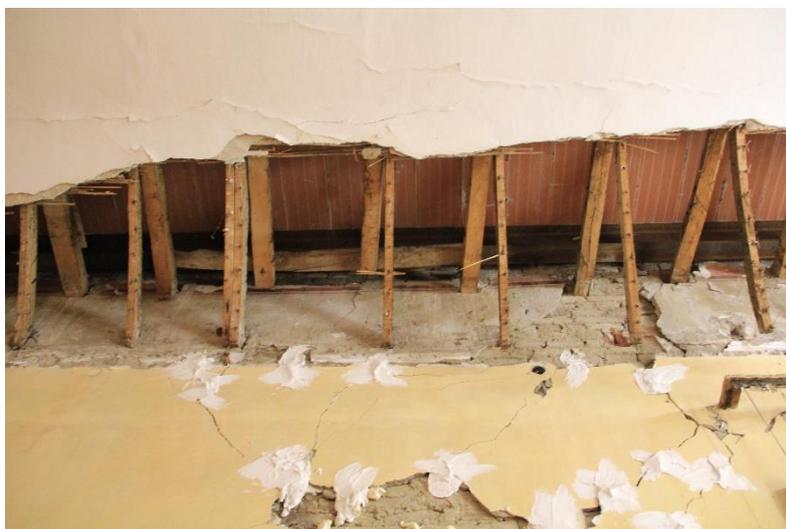
Figura 90 : Crollo del solaio cannicciato nella Sala Gialla

Un altro dissesto molto importante da segnalare è il crollo di una porzione di solaio in cannicciato intonacato nella Sala Gialla, che permette di osservare il solaio portante sovrastante il cannicciato.

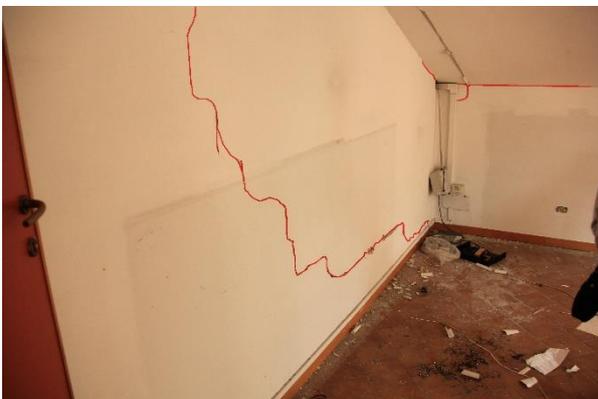
Figura 91 : Fessurazioni nella stanza dei consiglieri all'ultimo piano

In conclusione, all'ultimo piano le fessurazioni da segnalare sono presenti nelle murature dell'archivio comunale e delle stanze dei consiglieri.

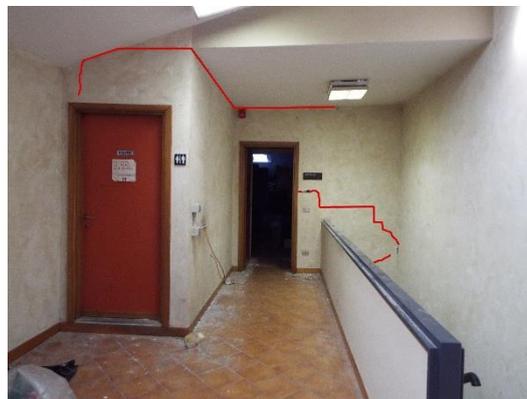
Figura 92 : Fessurazioni nell'archivio storico comunale all'ultimo piano
