## INDICE GENERALE

## CAPITOLO 1: INTRODUZIONE (A CURA DI BERTOLINO ELISA E MACARIO FABIO)

## 5.7 STATO FESSURATIVO E DANNI DEL SISMA

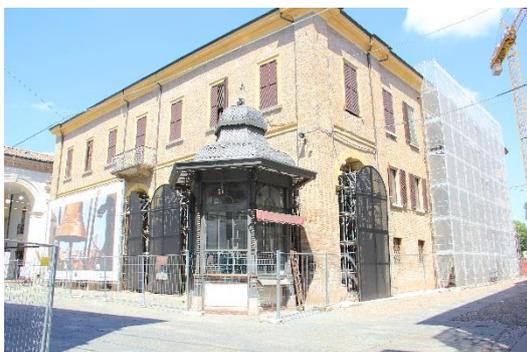
Figura 94 : Ponteggio su Via Curtatone

I ponteggi classici da cantiere sono stati installati nelle vie Curtatone e Vicolo del Palazzo per i futuri lavori di ristrutturazione e anche come ponteggio protettivo all'interno della scalone.

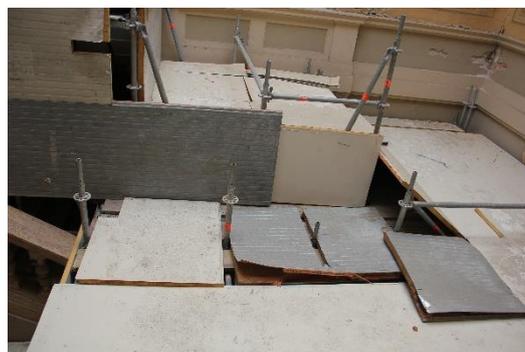
Figura 93 : Ponteggio protettivo nello scalone interno

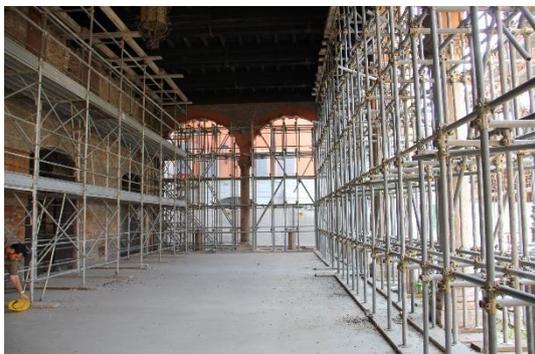
Figura 95 : Ponteggio di sostegno nel loggiato su Piazza Costituente

I ponteggi strutturali sono stati invece installati a sostegno dei due loggiati.

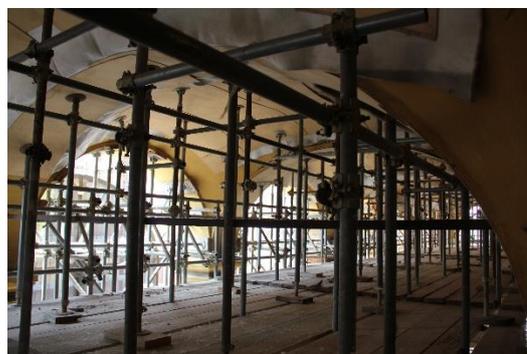
Figura 96 : Ponteggio di sostegno nello loggiato su Piazza Mazzini

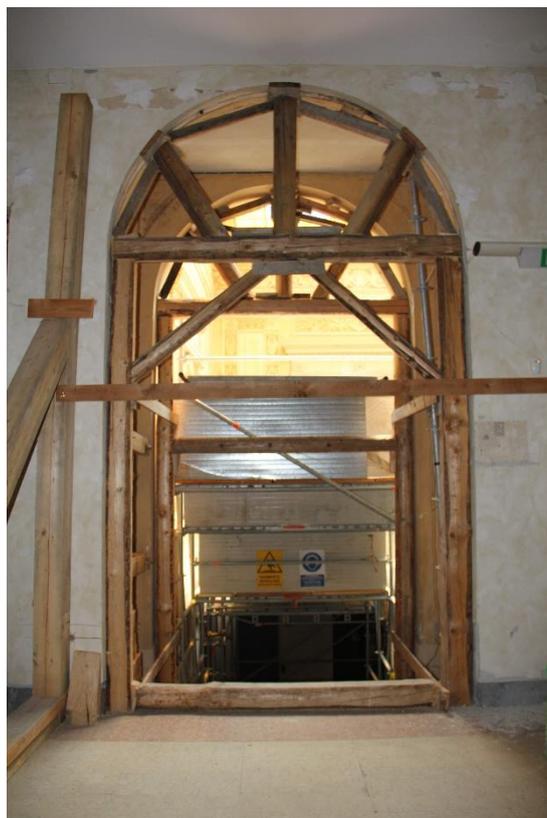
Figura 97 : Un esempio di centina montata al piano primo

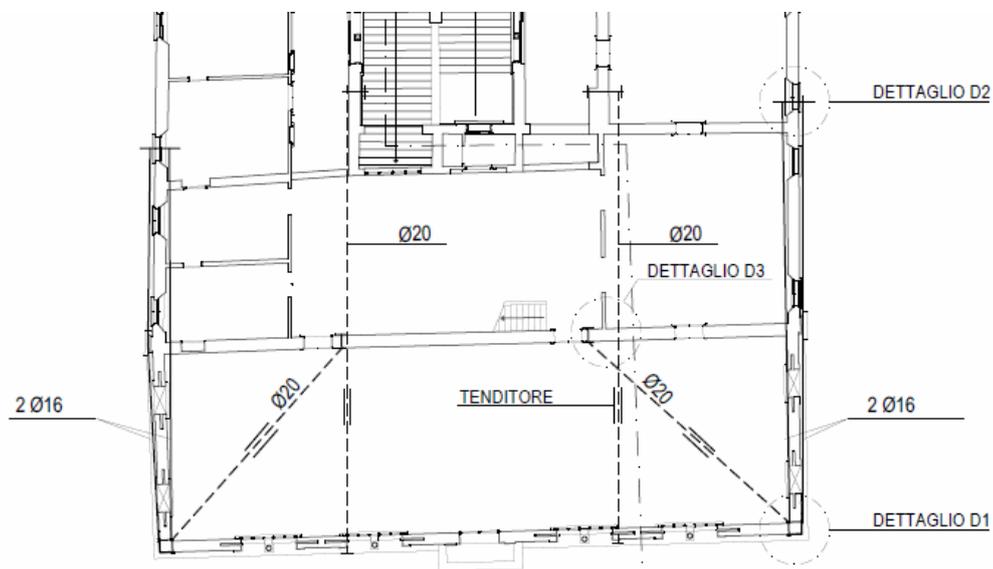
Figura 98 : Interventi post sisma sul piano primo

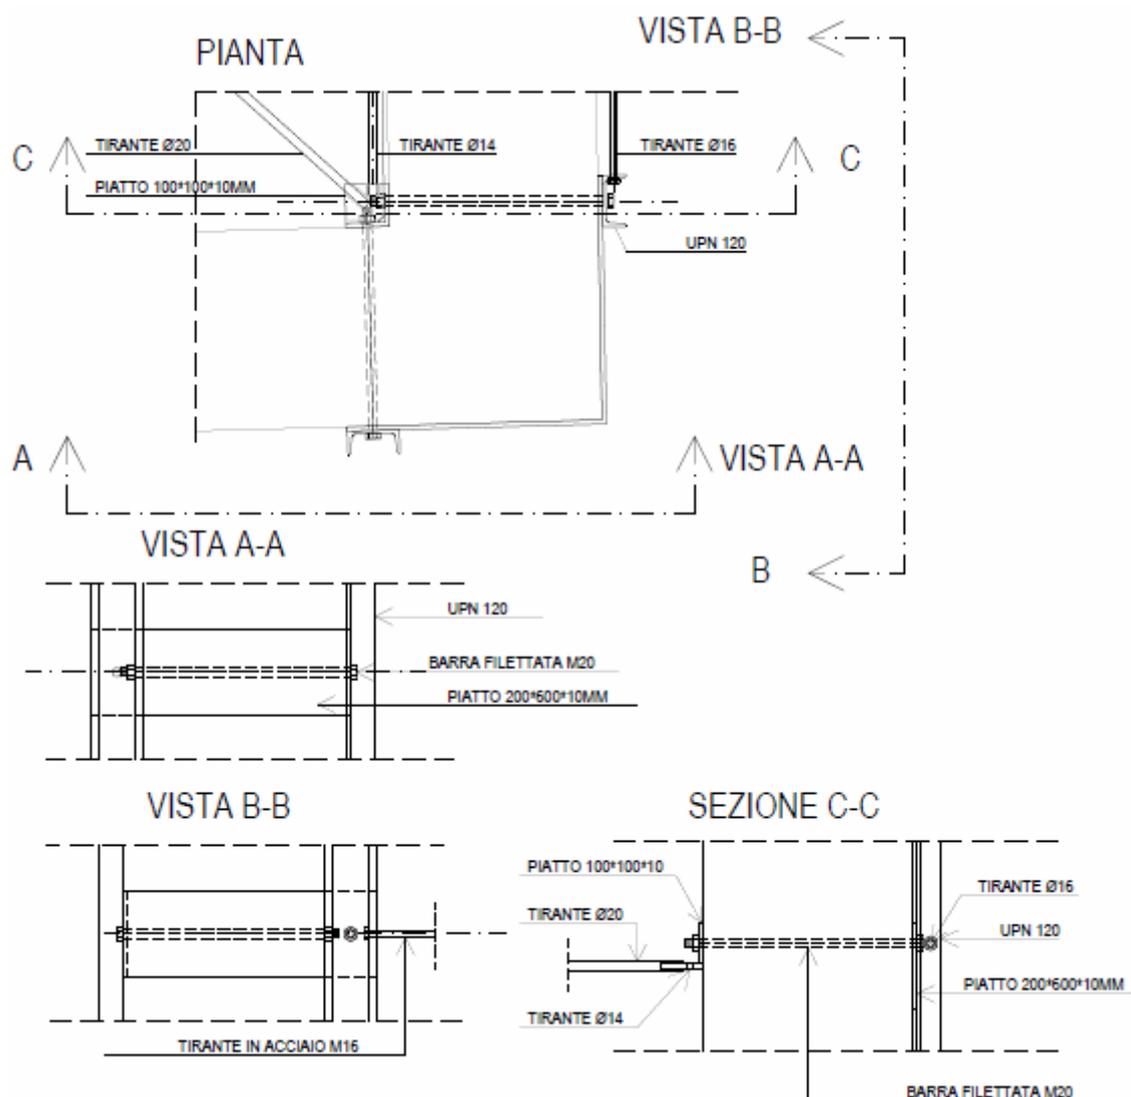
Figura 102 : Particolari costruttivi degli interventi post sisma

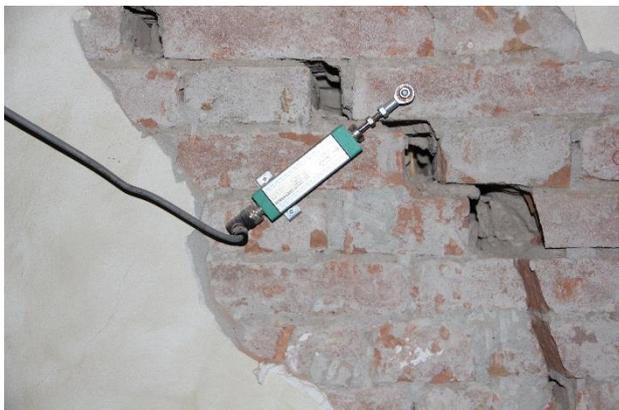
Figura 104 : Fessurimetro elettronico

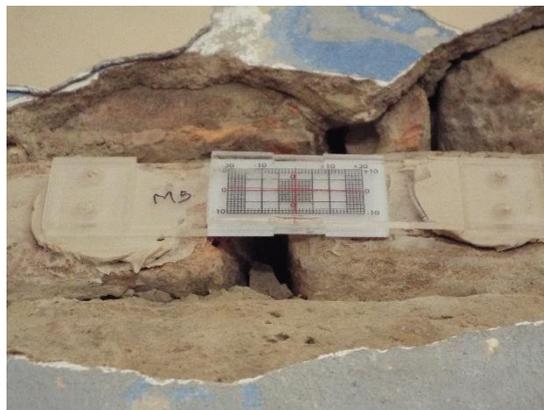
Figura 103 : Fessurimetro classico

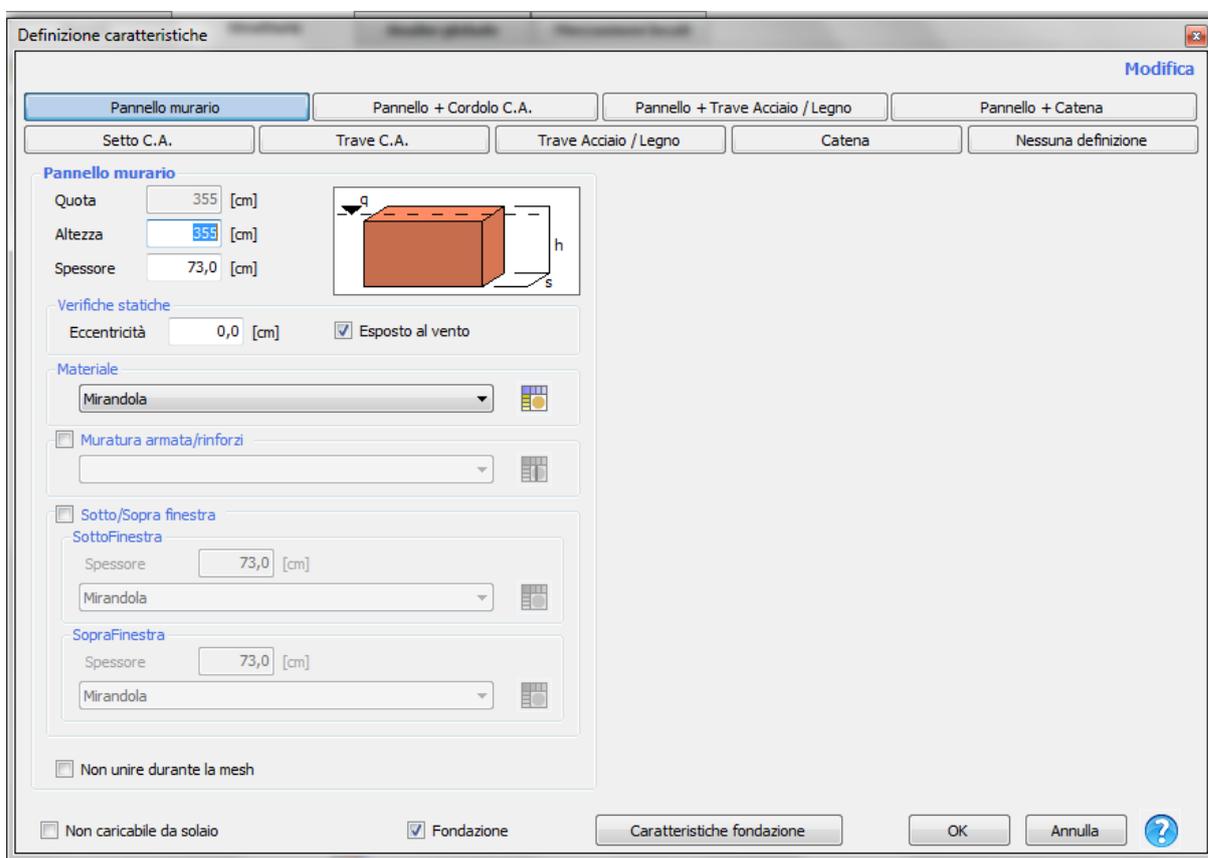
Figura 107 : Definizione paramento murario

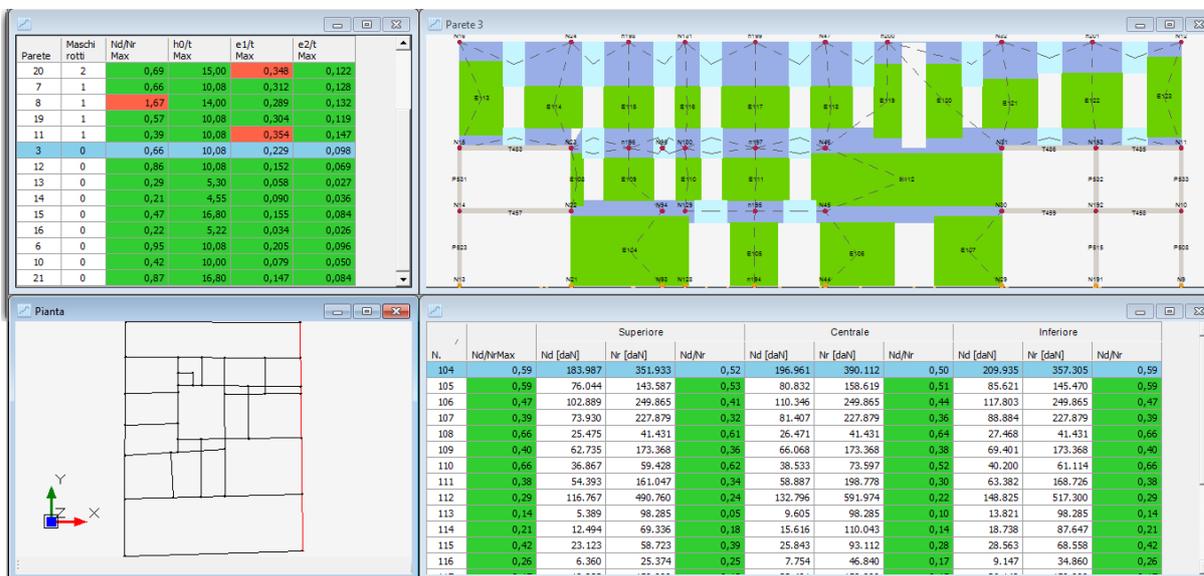
Figura 116 : Verifica statica prima del miglioramento sismico

Per il municipio di Mirandola, la verifica statica non veniva verificata, causa di una cattiva ipotesi troppo restrittiva sui materiali. Andando a selezionare come parametri migliorativi la malta buona e i giunti sottili, la verifica statica può considerarsi verificata

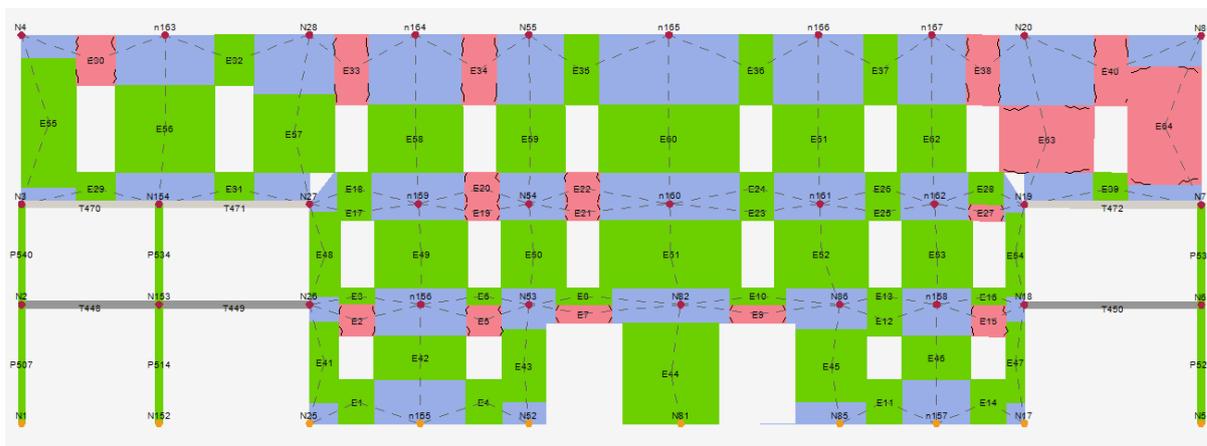
Figura 119 : Fessurazioni a inizio dell'analisi sismica

Vediamo ora il comportamento della parete di Via Curtatone a inizio della curva pus-over

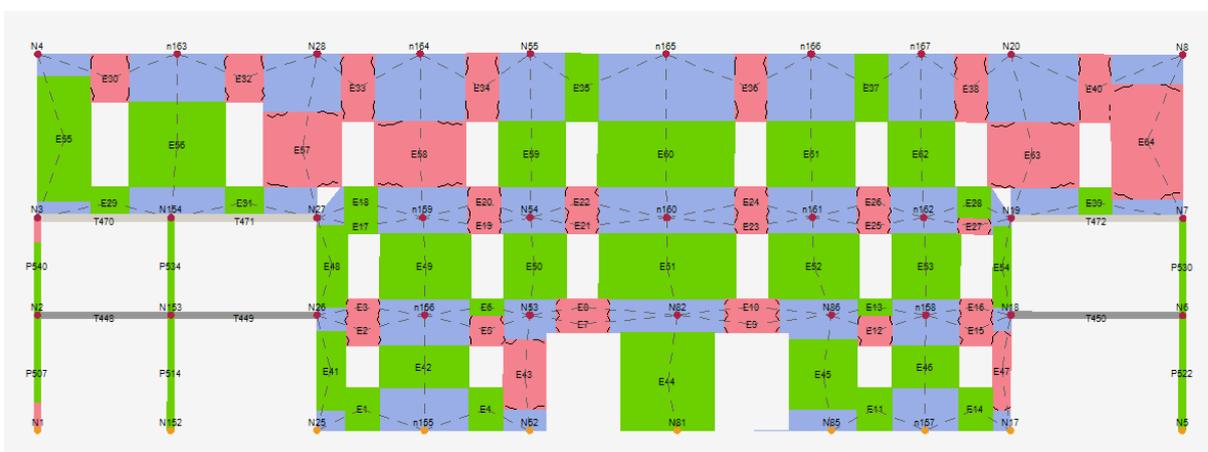
Figura 120 : Fessurazioni al termine della analisi sismica

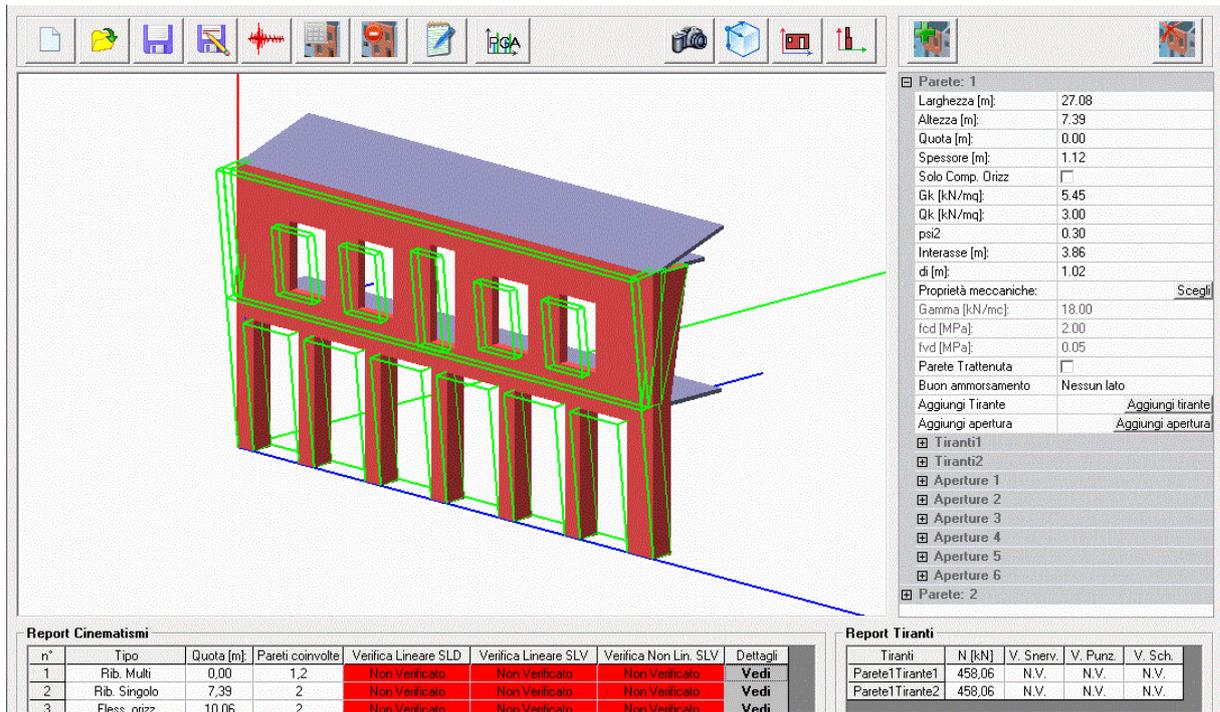
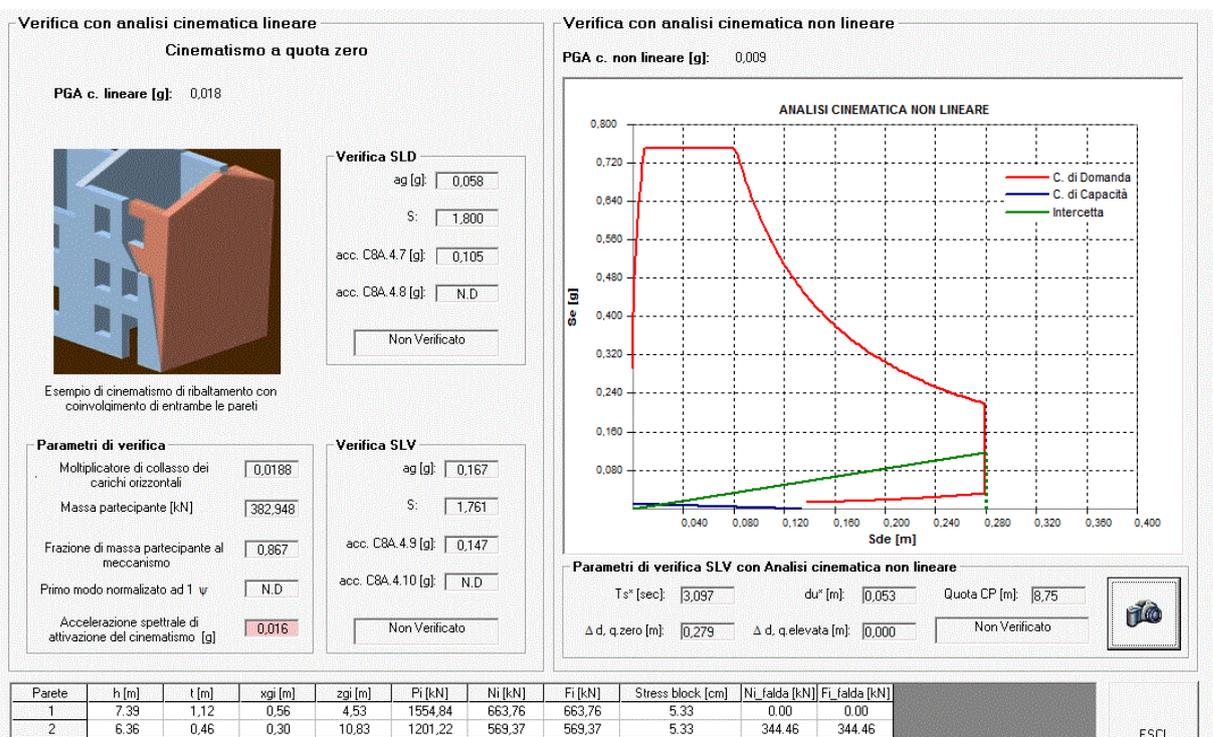
Figura 129 : Cinematismo alla rotazione al livello zero

Figura 130 : Verifica del cinematismo

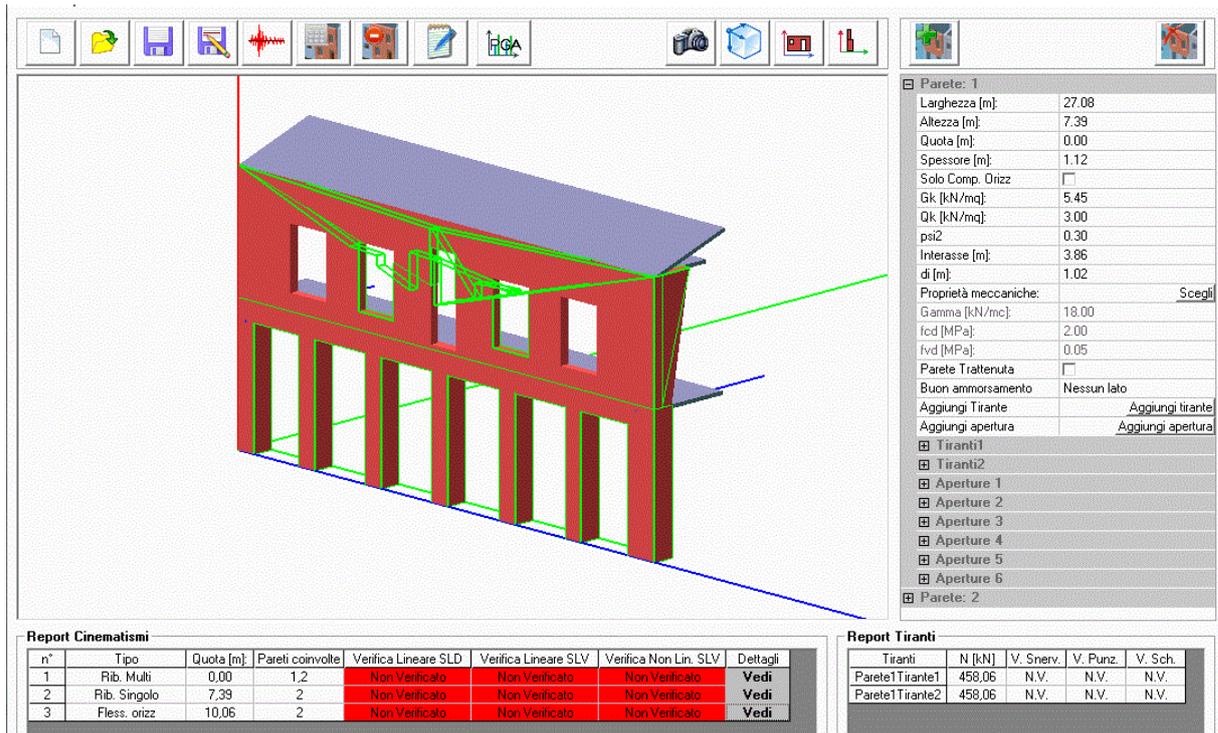
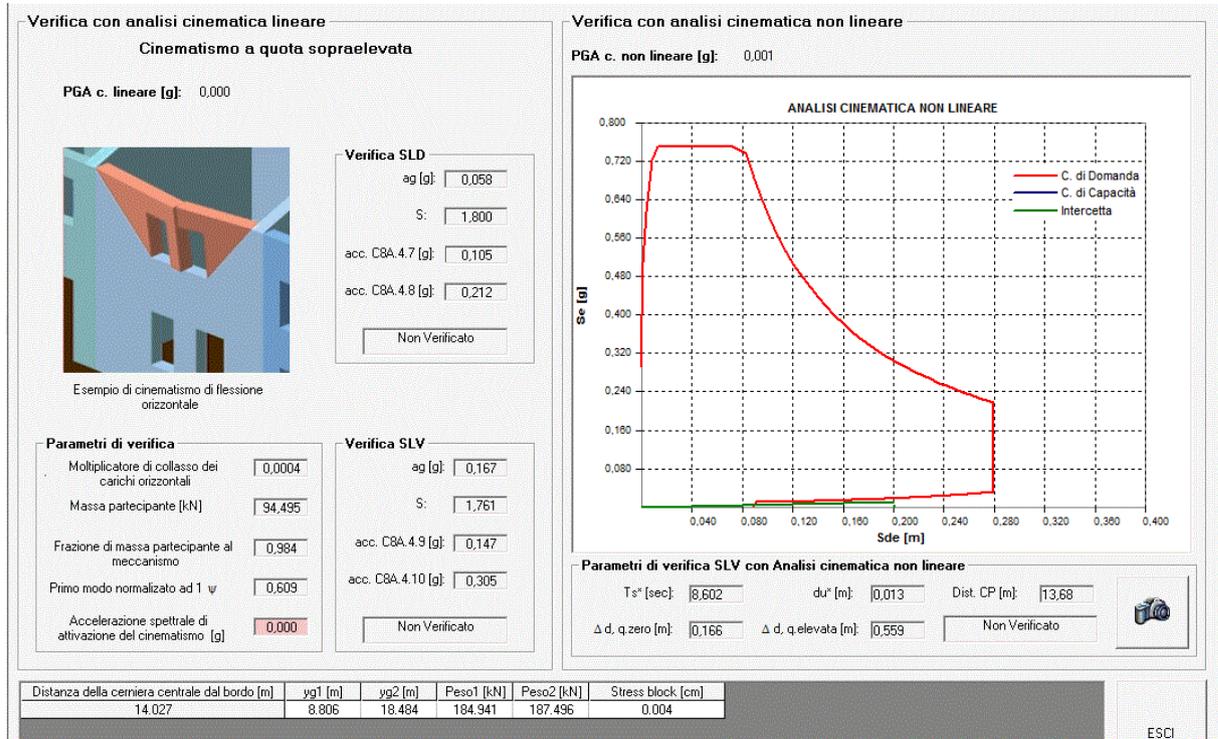
Figura 133 : Cinematismo a flessione del piano sottotetto

Figura 134 : Verifica del cinematismo

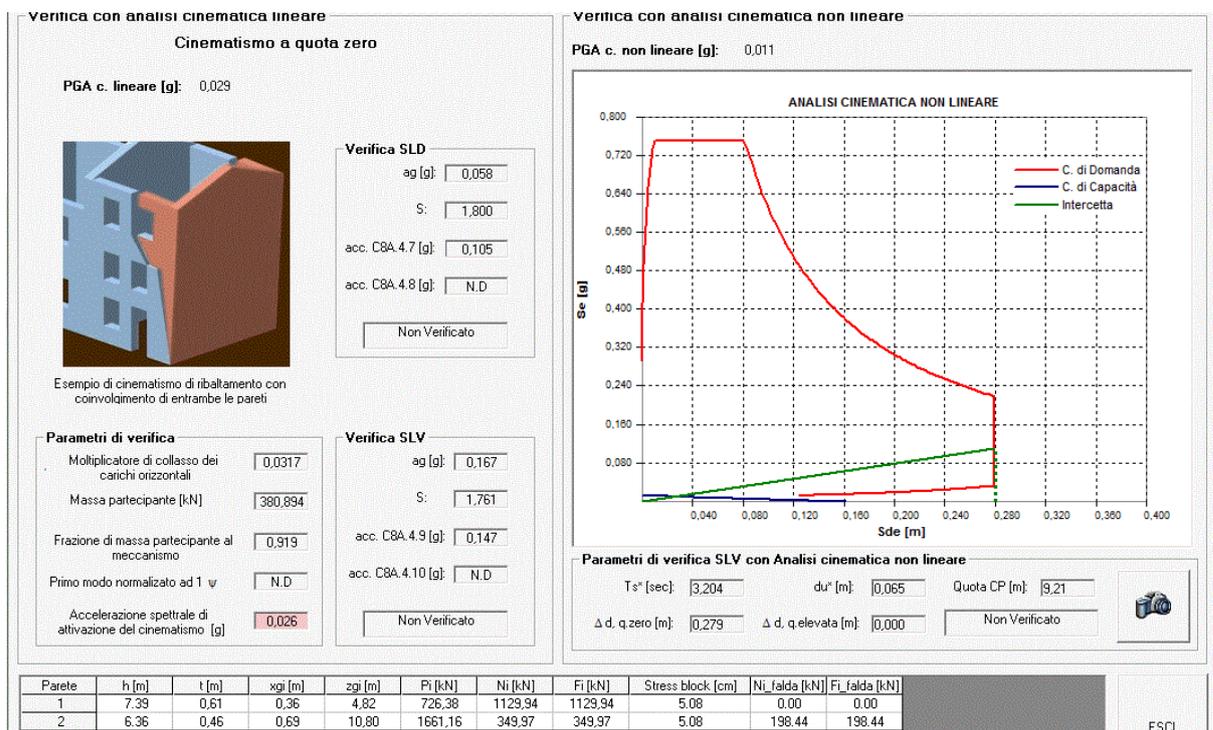
Figura 136 : Verifica dei cinematismi dopo il consolidamento

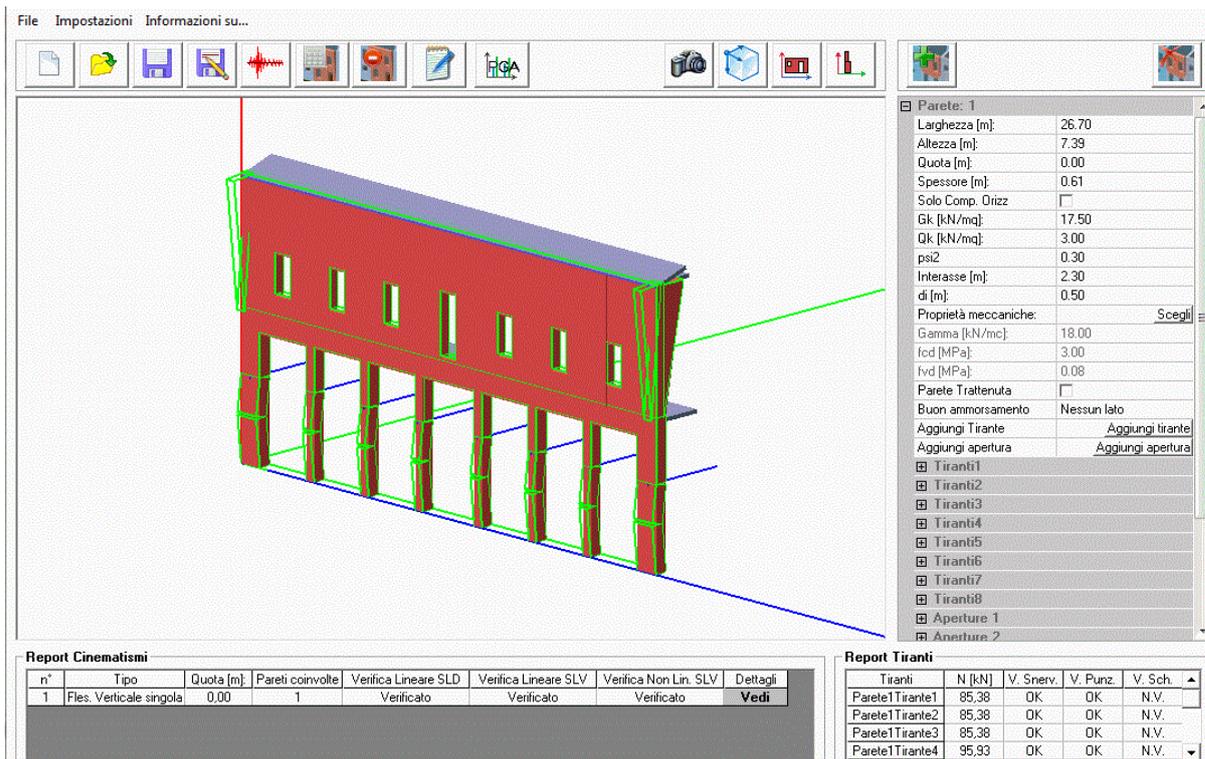
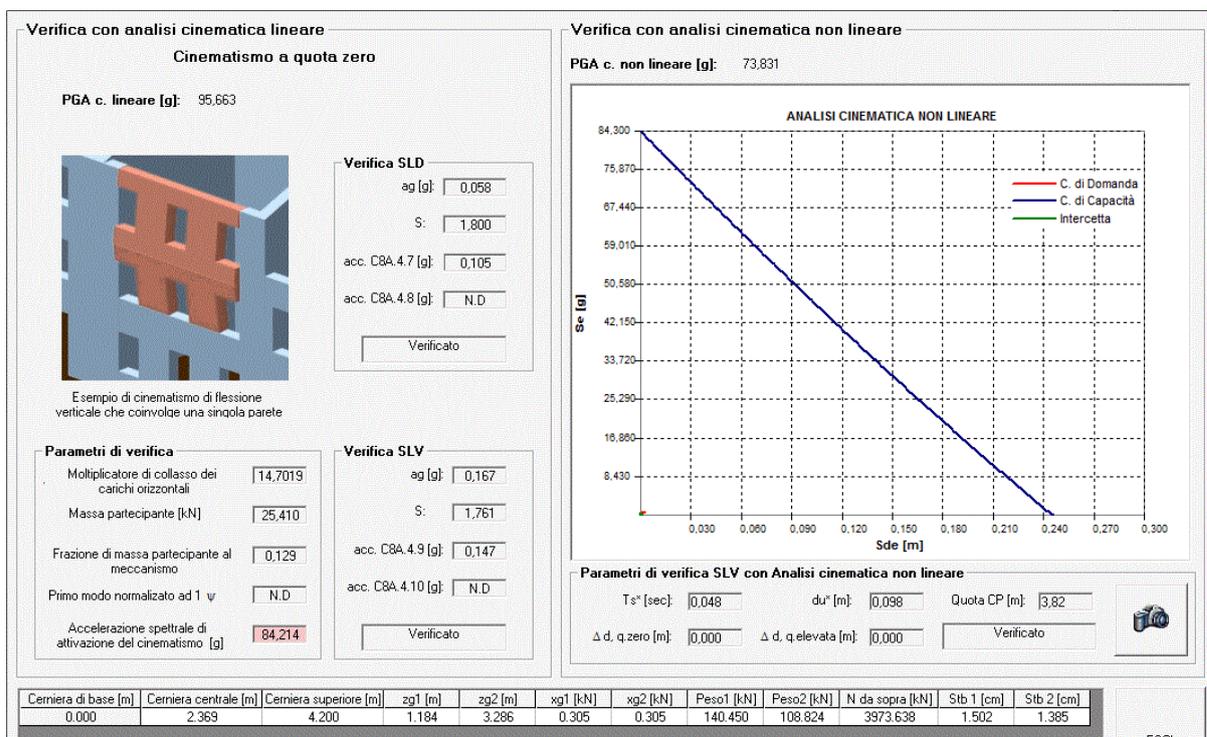
Figura 145 : Cinematismi della facciata dopo il consolidamento

Figura 146 : Verifica dei cinematismi dopo il consolidamento

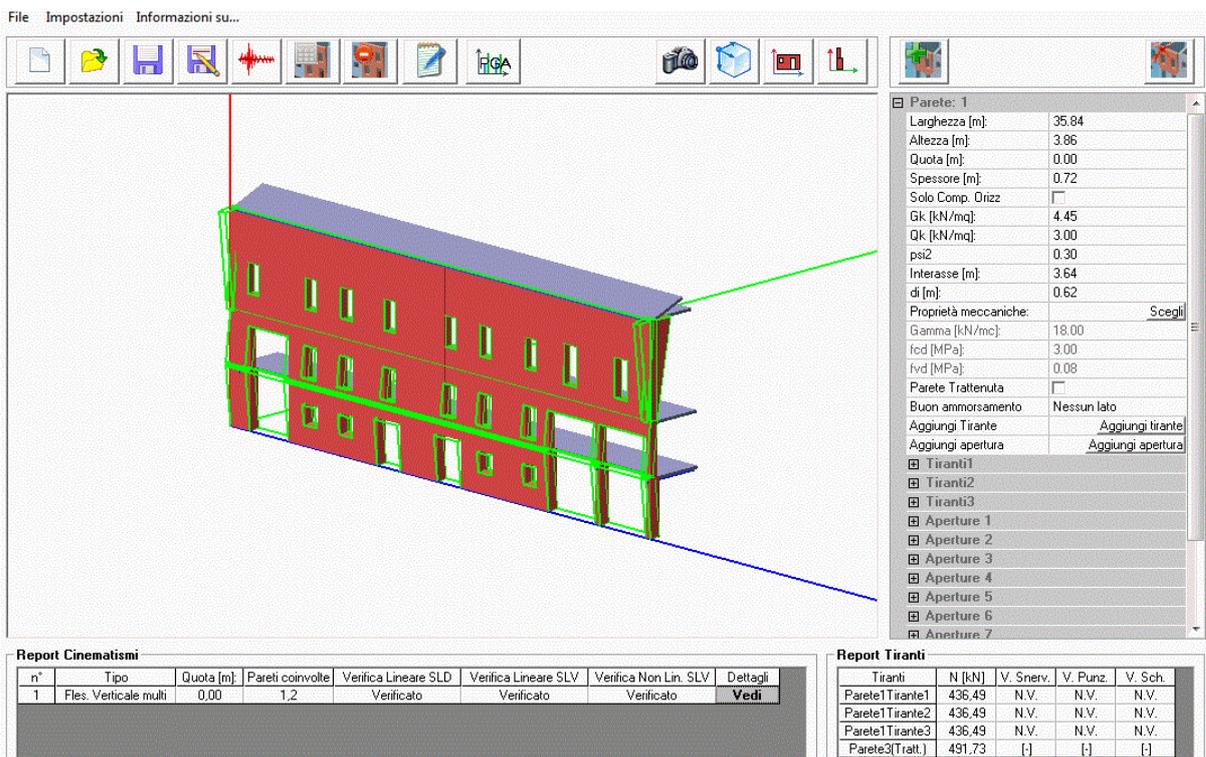
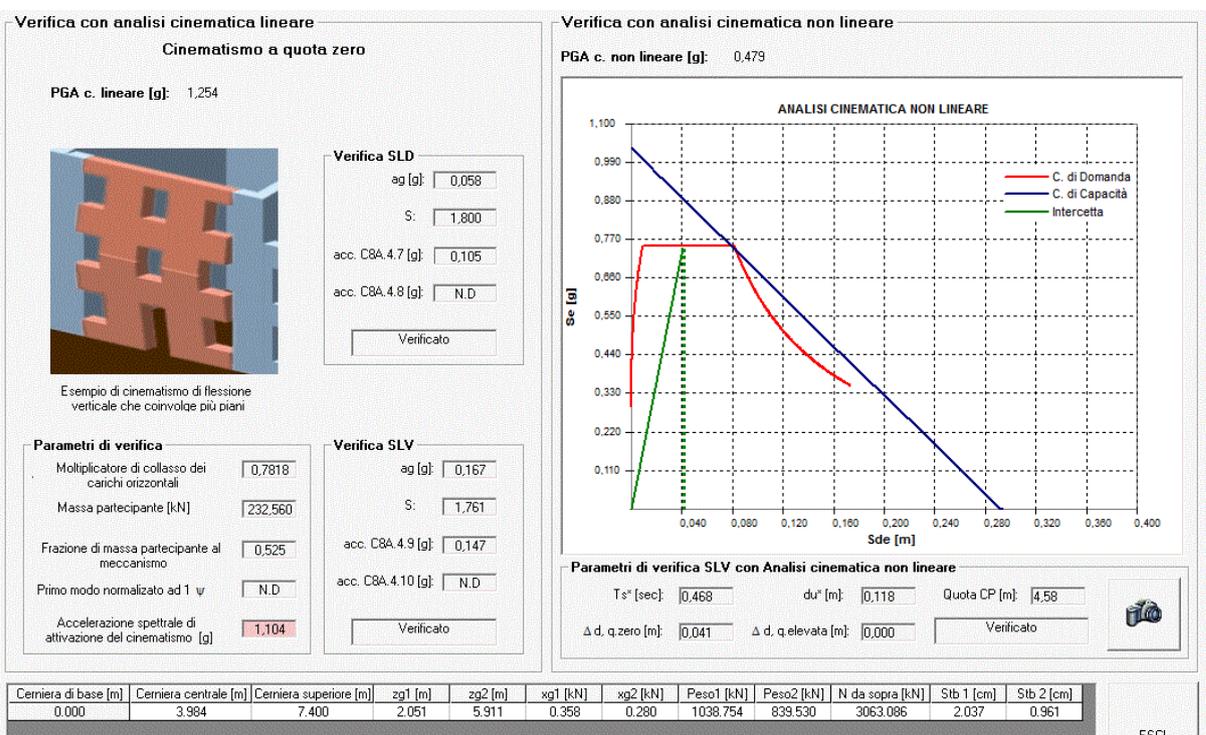
Figura 155 : Cinematismo della facciata dopo il consolidamento

Figura 156 : Verifica del cinematismo dopo il consolidamento
