Universidad Austral de Chile

EVALUACIÓN DE LA VULNERABILIDAD SÍSMICA POST SISMO 8,4 (MW), ILLAPEL, CHILE. APLICACIÓN AL COLEGIO SAN RAFAEL DE ROZAS, ILLAPEL, CHILE

Tesis para optar al Título de:
Ingeniero Civil en Obras Civiles

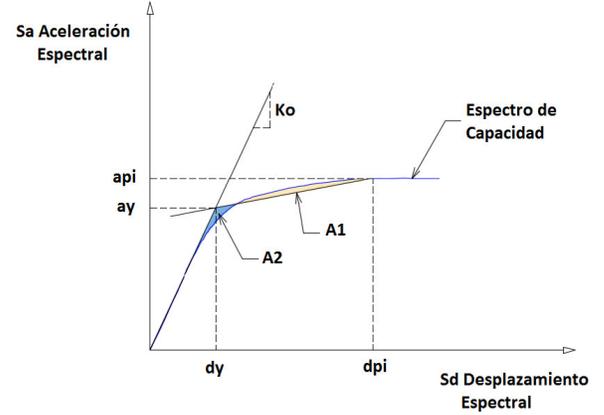
Para construir la representación bilineal se traza una recta a partir del origen de la curva espectro de capacidad con una pendiente similar a la rigidez inicial de la estructura, luego se dibuja una segunda línea a partir del punto (d_{pi}, a_{pi}) , hasta que intersecte a la primera línea, de manera que el área A1 sea igual al área A2, el punto de intersección de ambas rectas definirá el punto (d_y, a_y) como se muestra en la figura 5.

Figura 5: Representación bilineal de la curva de capacidad. Fuente: elaboración propia.

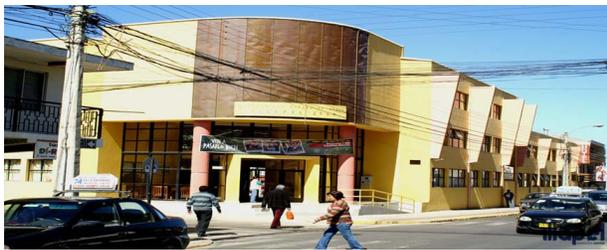
losas de hormigón armado. Los muros de albañilería tienen un espesor de 15 cm y las losas de hormigón armado tienen un espesor de 12 cm. En la figura 6 se muestra el colegio antes de ocurrido el terremoto.

Figura 6: Escuela San Rafael de Rozas antes del terremoto. Fuente: Daem Illapel.

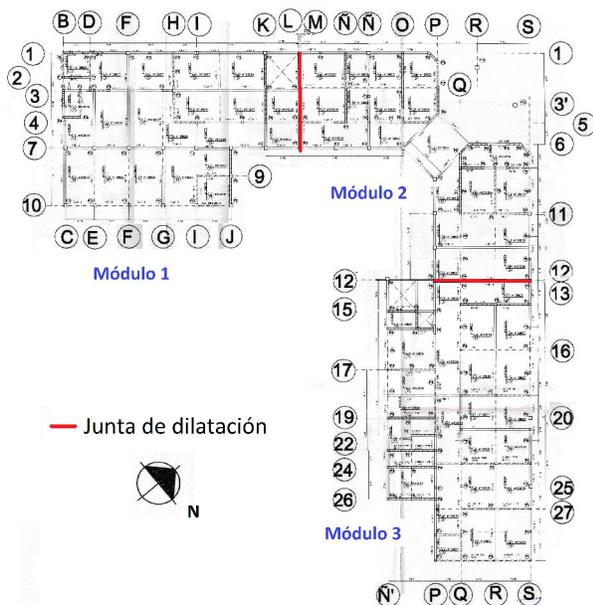
Figura 7: Planta de Estructura 1° piso, Escuela San Rafael de Rozas.

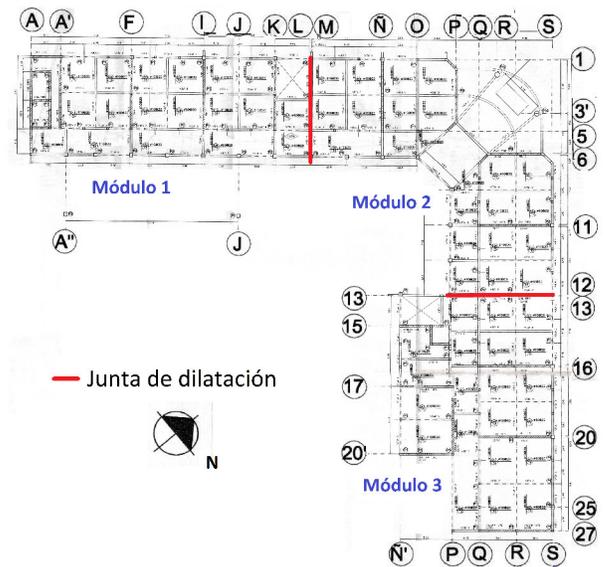
Figura 8: Planta de Estructura 2° piso, Escuela San Rafael de Rozas.

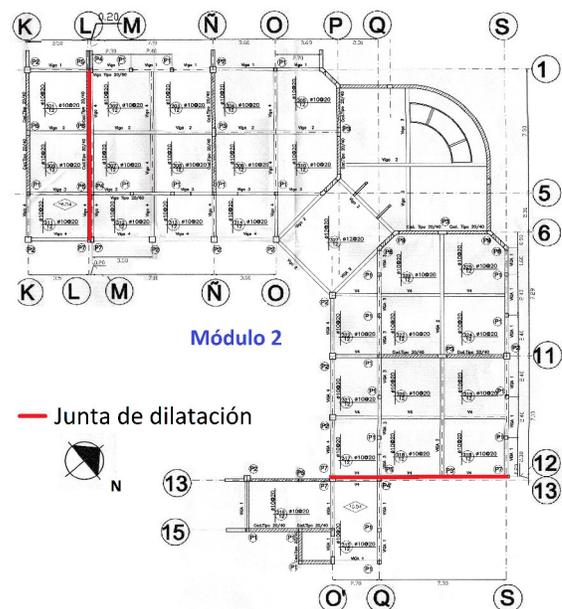
Figura 9: Planta de Estructura 3° piso, Escuela San Rafael de Rozas.

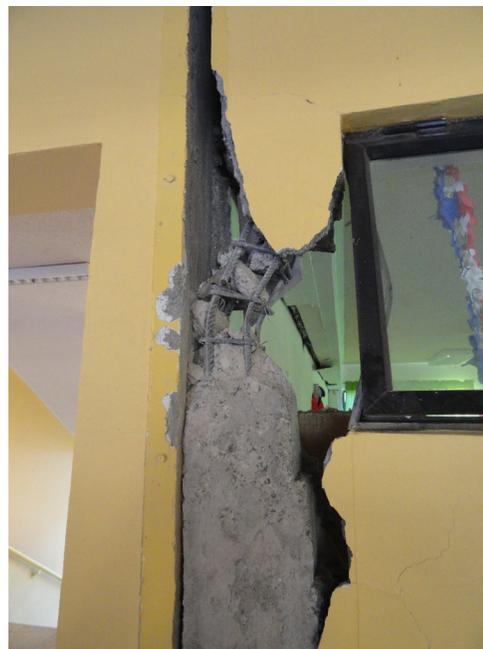
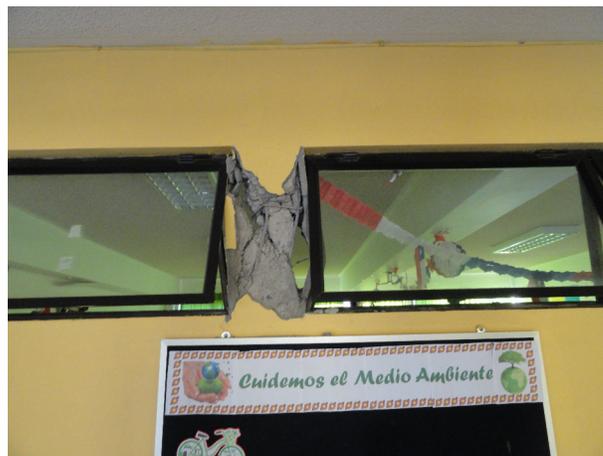
En las figuras 11 y 12 se puede observar la falla frágil de columnas de hormigón armado. Se puede apreciar el pandeo del refuerzo debido a los grandes esfuerzos cortantes y momentos flectores desarrollados, y a las grandes demandas de ductilidad, debido principalmente a que la longitud efectiva fue parcialmente restringida por el antepecho de albañilería, provocando lo que se conoce como efecto de columna corta. En este caso la luz libre de la columna se vio disminuida por un elemento no estructural, el cual limitó la capacidad de la columna de deformarse libremente en el sentido lateral (Guevara, 2001). Además el diámetro del refuerzo transversal, el cual corresponde a barras lisas de 6 mm de diámetro (según planimetría existente) y el espaciamiento (17 cm) fueron insuficiente para soportar los esfuerzos antes mencio-

nados. Este tipo de falla se puede catalogar como severa debido a que las columnas alcanzaron su capacidad última fallando de forma frágil.

Figura 11: Pandeo del refuerzo en columnas. Fuente: elaboración propia.

Figura 12: Pandeo del refuerzo en columnas. Fuente: elaboración propia.

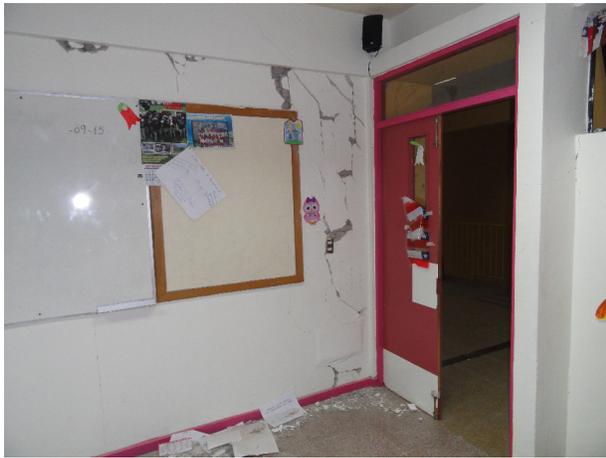
En la figura 13 podemos ver el agrietamiento de los rellenos de albañilería de los pórticos de hormigón armado, producto probablemente de la falla por fle-

xión y corte. La dirección de las fisuras no deja completamente claro cual de estos dos esfuerzos, o si la combinación de ambos fue el causante de la falla. Si bien el relleno de albañilería falló completamente, este hecho no está mal concebido debido a que la albañilería confinada se diseña para que primero falle la albañilería (como primera línea defensiva) y después quede funcionando el pórtico, el cual es el encargado de brindarle ductilidad a la estructura y evitar que colapse (segunda línea defensiva).

Figura 13: Falla por flexión en muros de albañilería confinada. Fuente: elaboración propia.

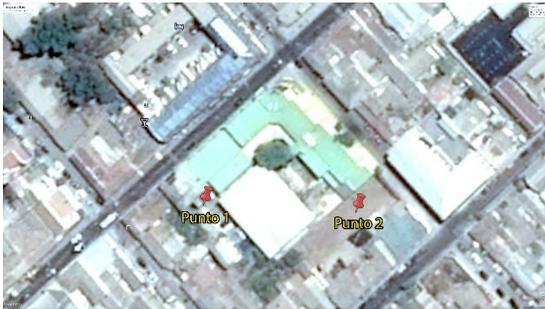
La ubicación de los puntos de medición se muestran en la figura 14.

Figura 14: Localización de puntos donde se realizaron microvibraciones. Fuente: Google Earth

Se procesa cada una de las componentes mediante un análisis frecuencial que incluye ventaneo, suavizado y corregido de los espectros de Fourier, y luego se realiza la relación espectral H/V, obteniendo así la función de transferencia aproximada del suelo según el método de Nakamura (1989). Para la evaluación anterior se cumplieron todos los criterios estadísticos de SESAME (2004). Los resultados obtenidos se muestran en las Figura 15 y 16:

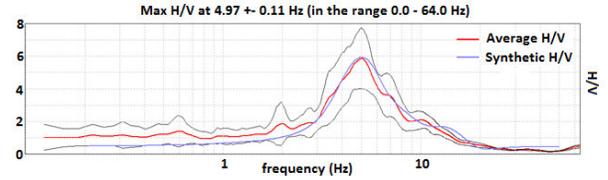
Figura 15: Curva H/V Microvibración 1 Suelo de Fundación Colegio San Rafael de Rozas. Fuente: elaboración propia.

En la figura anterior se puede apreciar que existe un peak de resonancia de máxima amplitud en una frecuencia de $4,97 \approx 5$ Hz, lo cual corresponde a un período de 0,2 segundos.

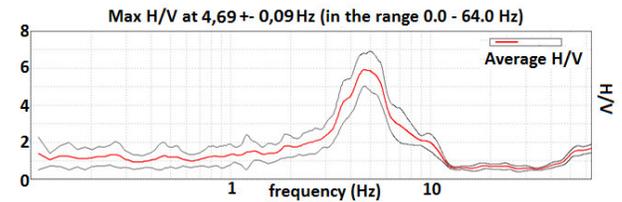
Figura 16: Curva H/V Microvibración 2 Suelo de Fundación Colegio San Rafael de Rozas. Fuente: elaboración propia.

En la figura anterior se puede apreciar que existe un peak de resonancia de máxima amplitud en una frecuencia de 4,69 Hz, lo cual corresponde a un período de 0,21 segundos.

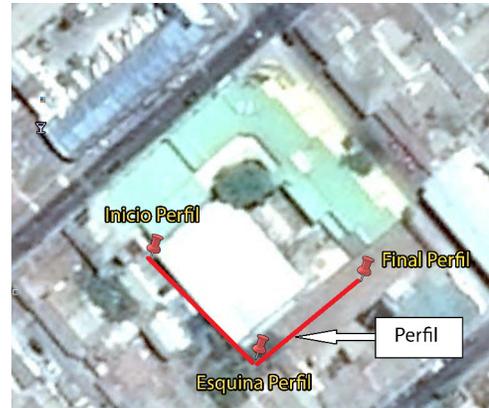
Para lo anterior se definió un perfil en forma de “L” tal como se muestra en la figura 17. Luego se procedió al estacado para la ubicación de los sensores (geófonos) cada 5 m en un arreglo de una longitud total de 70 m. Para las mediciones se utilizó la estación multicanal *SoilSpy Rosina* de procedencia italiana (Micromed s.P.a.). La estación se compone de un cable de transmisión de datos al cual están unidos una serie de módulos de amplificación/digitalización. A su vez, a cada módulo se conecta un sensor sensible en velocidad (geófono) de 4.5 Hz de frecuencia propia. La información es almacenada directamente en un computador portátil de terreno, el que actúa como equipo registrador y que provee de energía al arreglo. La tabla 6 resume las principales características de la estación multicanal.

Figura 17: Trazado en planta del Perfil sísmico. Fuente: elaboración propia.

La distancia entre el inicio del perfil y la esquina del perfil son 35 metros y la distancia entre la esquina y el final son 35 metros, teniendo una longitud total de 70 metros.

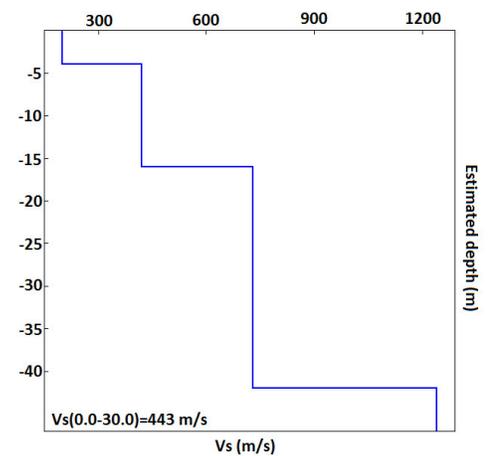
Figura 18: Perfil sísmico Suelo de Fundación Colegio San Rafael de Rozas. Fuente: elaboración propia.

El gráfico anterior nos muestra los cambios estratigráficos. Estos cambios se observan aproximadamente a los 5 y a los 15 metros. La velocidad de onda de corte promedio hasta los 30 metros es 443 m/s.

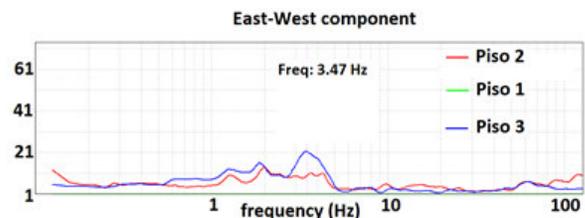
Figura 19: Frecuencia edificio componente Este-Oeste. Fuente: elaboración propia.

Frecuencia : $3,47Hz$

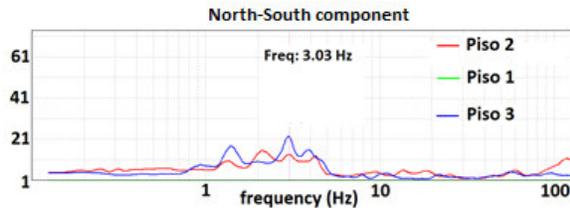
Figura 20: Frecuencia edificio componente Norte-Sur.

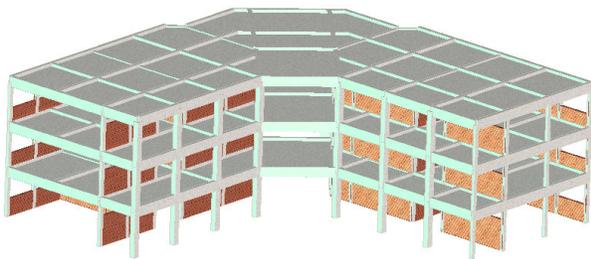
La figura 21 muestra el modelo tridimensional realizado en el software antes mencionado. Una vez determinada la capacidad estructural del edificio se estima la demanda sísmica correspondiente a los registros reales del terremoto del 2015 en Illapel. Finalmente se usa el método Espectro de Capacidad para determinar el punto de desempeño, es decir, el nivel de desplazamientos y deformaciones resultantes debido al terremoto antes mencionado.

Figura 21: Modelo estructural realizado en software *3muri* (STA Data, 2013) para la determinación de la capacidad. Fuente: elaboración propia.

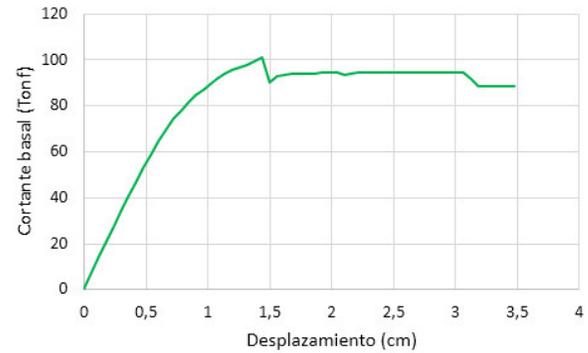
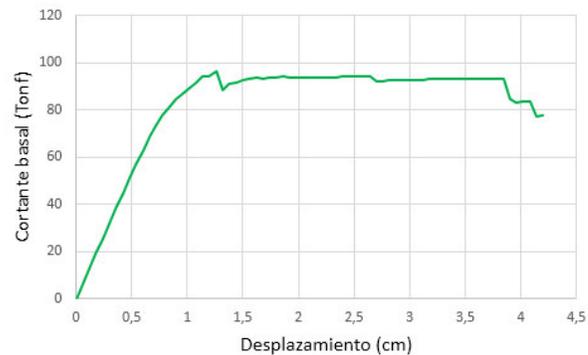
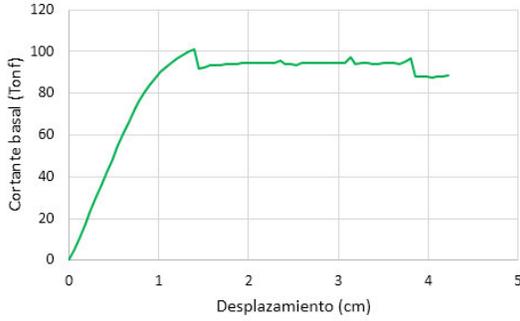
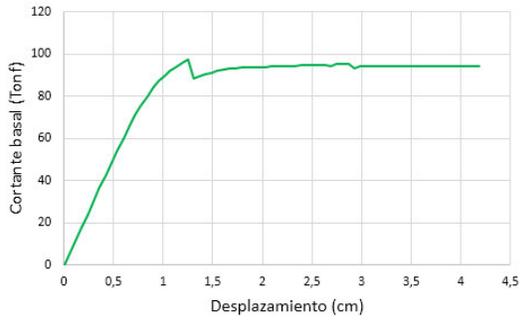
en la base se mantiene hasta aproximadamente los 0,7 cm para un cortante basal de 70 Tonf. Se observa además en los cuatro casos de carga que existe una pérdida de rigidez aproximadamente a los 1,3 - 1,5 cm, bajando desde un cortante basal de alrededor 100 Tonf hasta 90 Tonf.

Figura 31: Curva de capacidad dirección Este (+X). Fuente: elaboración propia

Figura 32: Curva de capacidad dirección Oeste (-X). Fuente: elaboración propia

Figura 33: Curva de capacidad dirección Norte (+Y).
Fuente: elaboración propia

Figura 34: Curva de capacidad dirección Sur (-Y). Fuente: elaboración propia

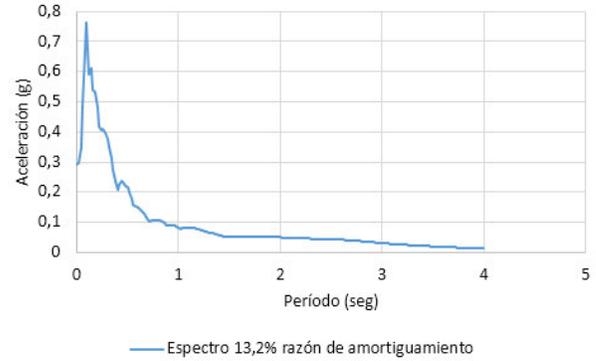
Figura 39: Espectro de aceleración 13,2% razón de amortiguamiento, dirección Norte-Sur. Fuente: elaboración propia.

obtenido se muestra en la Figura 39. Esto quiere decir que cuando la estructura se movió en dirección Norte (+Y) producto de una aceleración de 0,143g inducida por el sismo, esta estructura se desplazó 1,392 cm medidos con respecto al centro de masa del último piso.

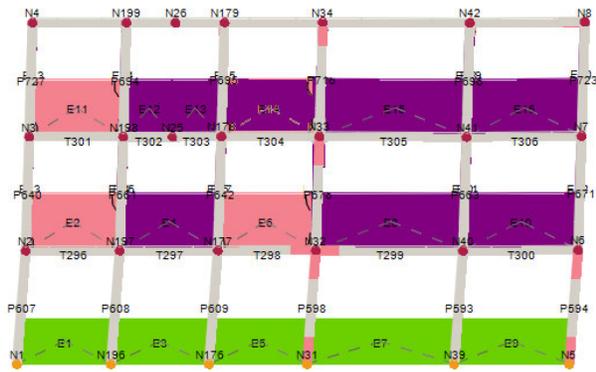
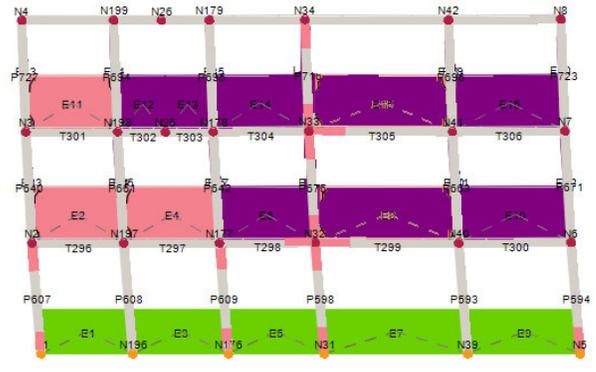
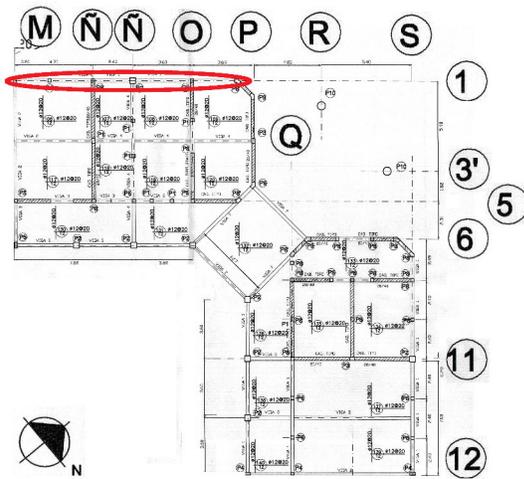
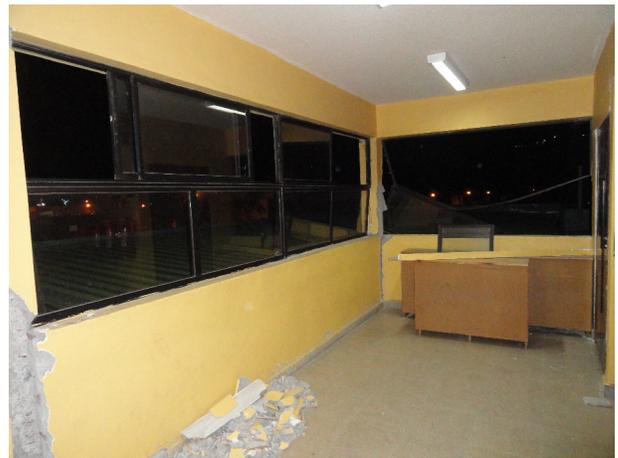
Para ambas direcciones (x e y) se observa que se plastifican 4 de las 6 columnas del primer piso debido a que se alcanza la capacidad a flexión de las mismas, produciéndose un daño por flexión, sin embargo las columnas aún no alcanzan su capacidad última, y por lo tanto pueden seguir deformándose. Además se plastifican los extremos de las vigas centrales debido a que se alcanzó su capacidad a flexión. Los antepechos de albañilería no presentan daño en este nivel. En el segundo piso se produce la plastificación de la columna central, también debido a daño por flexión, sin alcanzarse su capacidad última (falla por flexión). En este piso además se plastifica el extremo de una viga central debido también a daño por flexión. Los antepechos de albañilería en este nivel presentan daño a flexión y en 3 de ellos se alcanza su máxima capacidad a compresión, es decir, se produce la falla. En el tercer nivel se plastifica sólo la columna central

debido a que se alcanzó su capacidad a flexión. Los antepechos de albañilería en este nivel se dañan sin excepción, y en 4 de ellos se alcanza la máxima capacidad a compresión. En los 2 restantes se produce daño por flexión.

De acuerdo a las imágenes del daño real observado en este eje, se puede apreciar el daño de las columnas, las cuales fallaron en los extremos por una combinación de cortante y flexión inducida por el antepecho de albañilería.

Figura 44: a) Daño obtenido del modelamiento en eje 1 para curvas de capacidad Este (+X) y Oeste (-X) , (b) Daño obtenido del modelamiento en eje 1 para curvas de capacidad Norte (+Y) y Sur (-Y) , (c) Ubicación eje 1 en planta, (d) Daño real observado en eje 1. Fuente: elaboración propia.

Si bien es cierto, se logra representar de manera suficiente el comportamiento real observado, al producirse la falla en las columnas cortas debido a la restricción en su longitud libre que les generó los antepechos de albañilería, provocando el efecto de columna corta, este tipo de falla no se presentó en casi la totalidad de las columnas, como se evidenció en la visita a terreno.

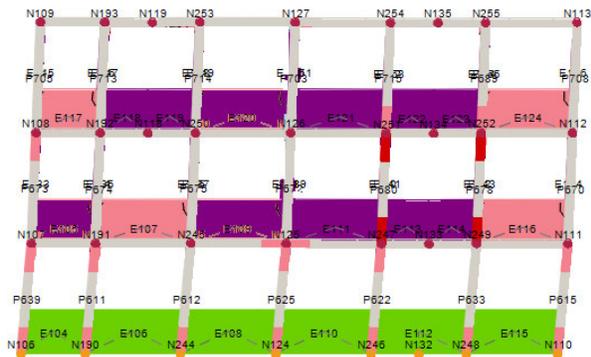
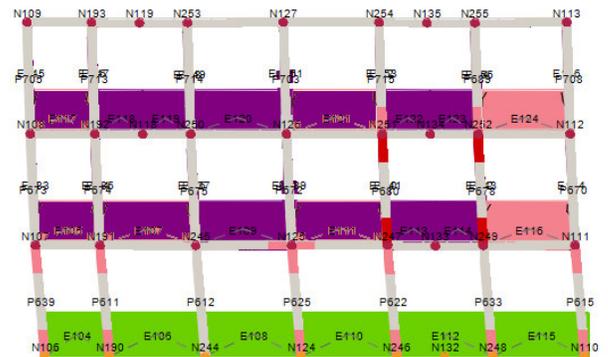
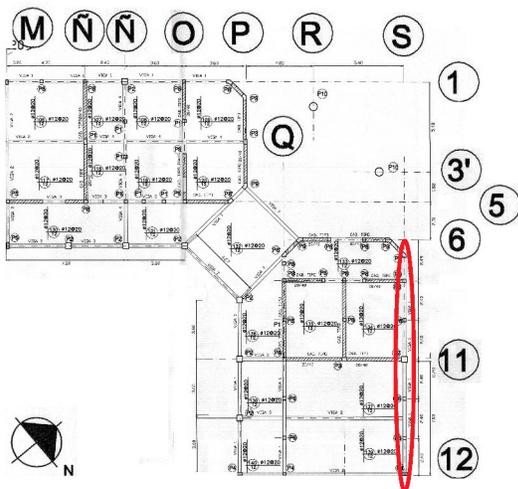
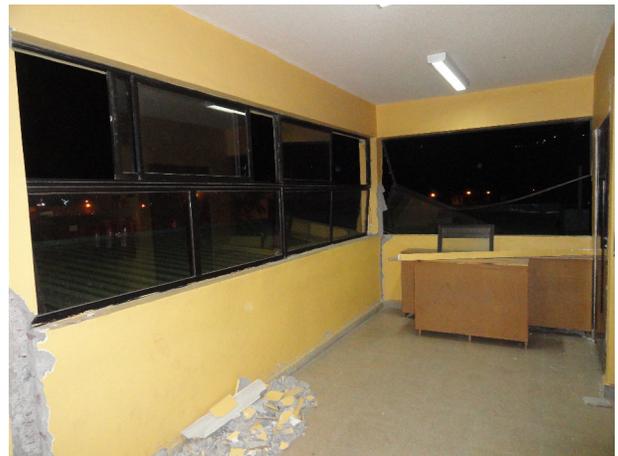
Figura 45: a) Daño obtenido del modelamiento en eje S para curvas de capacidad Este (+X) y Oeste (-X) , (b) Daño obtenido del modelamiento en eje S para curvas de capacidad Norte (+Y) y Sur (-Y) , (c) Ubicación eje S en planta, (d) Daño real observado en eje S. Fuente: elaboración propia.

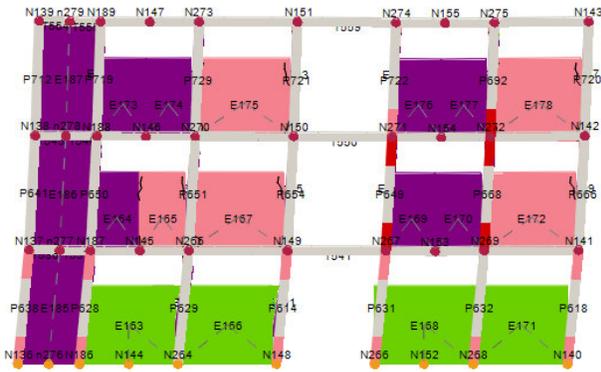
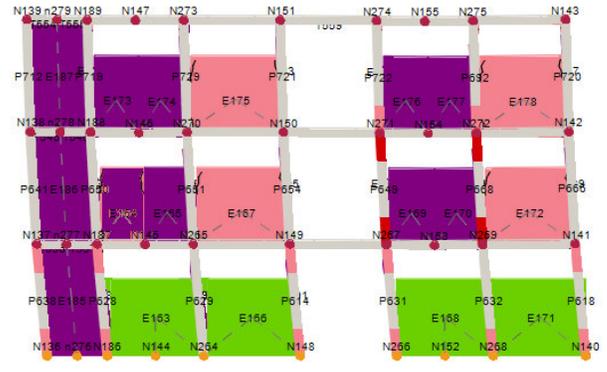
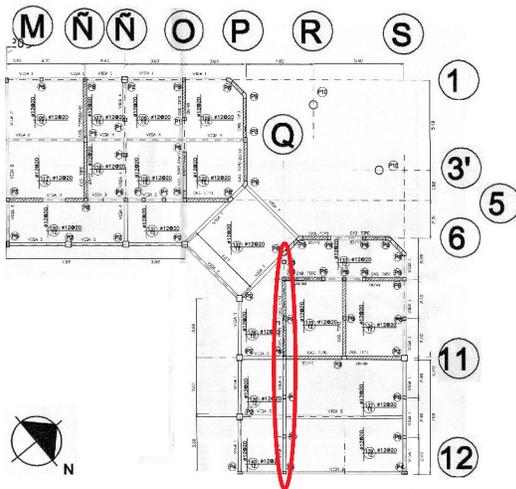
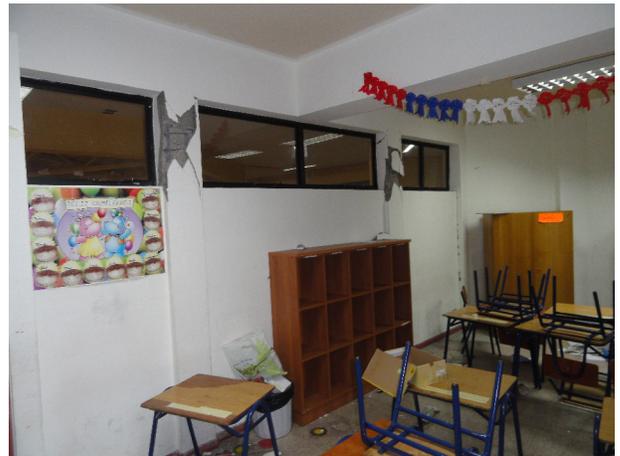
Figura 46: a) Daño obtenido del modelamiento en eje Q para curvas de capacidad Este (+X) y Oeste (-X) , (b) Daño obtenido del modelamiento en eje Q para curvas de capacidad Norte (+Y) y Sur (-Y) , (c) Ubicación eje Q en planta, (d) Daño real observado en eje Q. Fuente: elaboración propia.

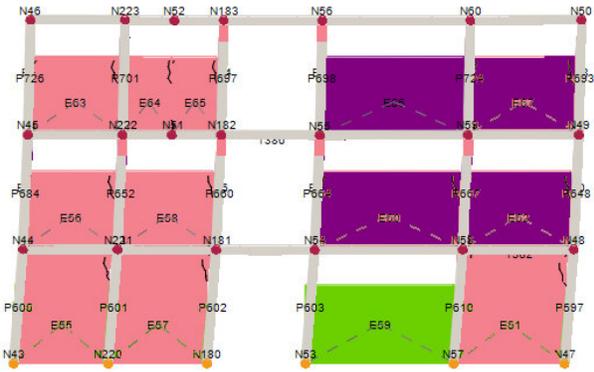
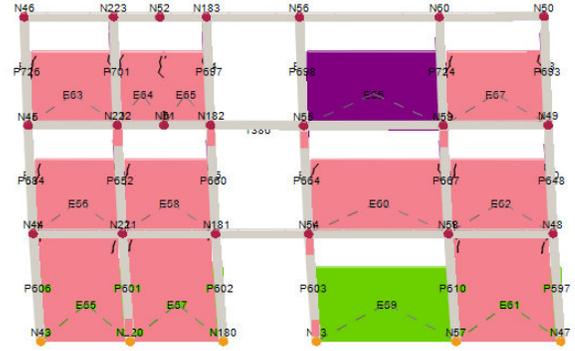
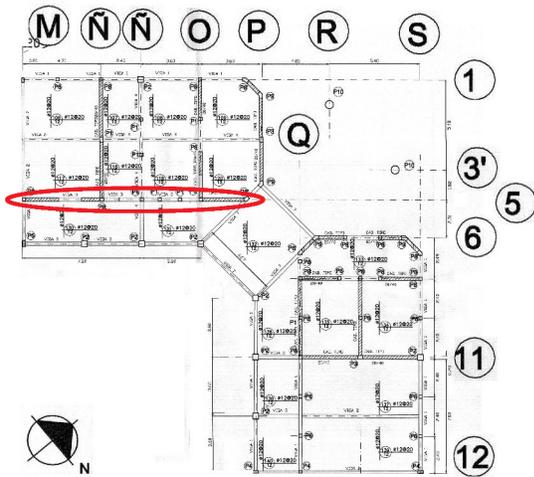
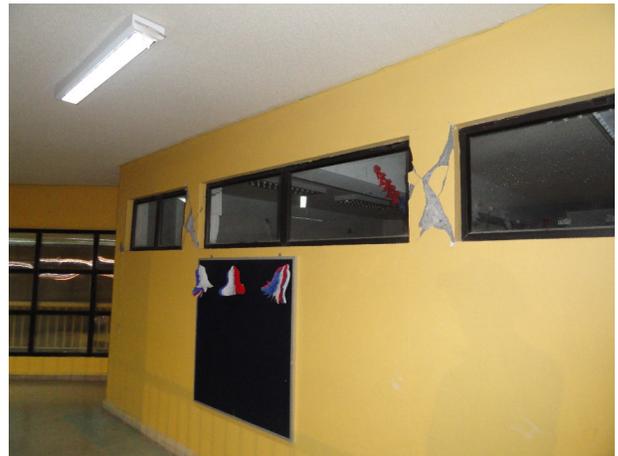
Figura 47: a) Daño obtenido del modelamiento en eje 5 para curvas de capacidad Este (+X) y Oeste (-X) , (b) Daño obtenido del modelamiento en eje 5 para curvas de capacidad Norte (+Y) y Sur (-Y) , (c) Ubicación eje 5 en planta, (d) Daño real observado en eje 5. Fuente: elaboración propia.
