UNIVERSITA' DEGLI STUDI DI PADOVA

TESI DI LAUREA

ANALISI STRUTTURALE E AGGIORNAMENTO DELLA
VULNERABILITA' SISMICA DEL PALAZZO DEL COMUNE
DI BELLUNO (PALAZZO ROSSO)

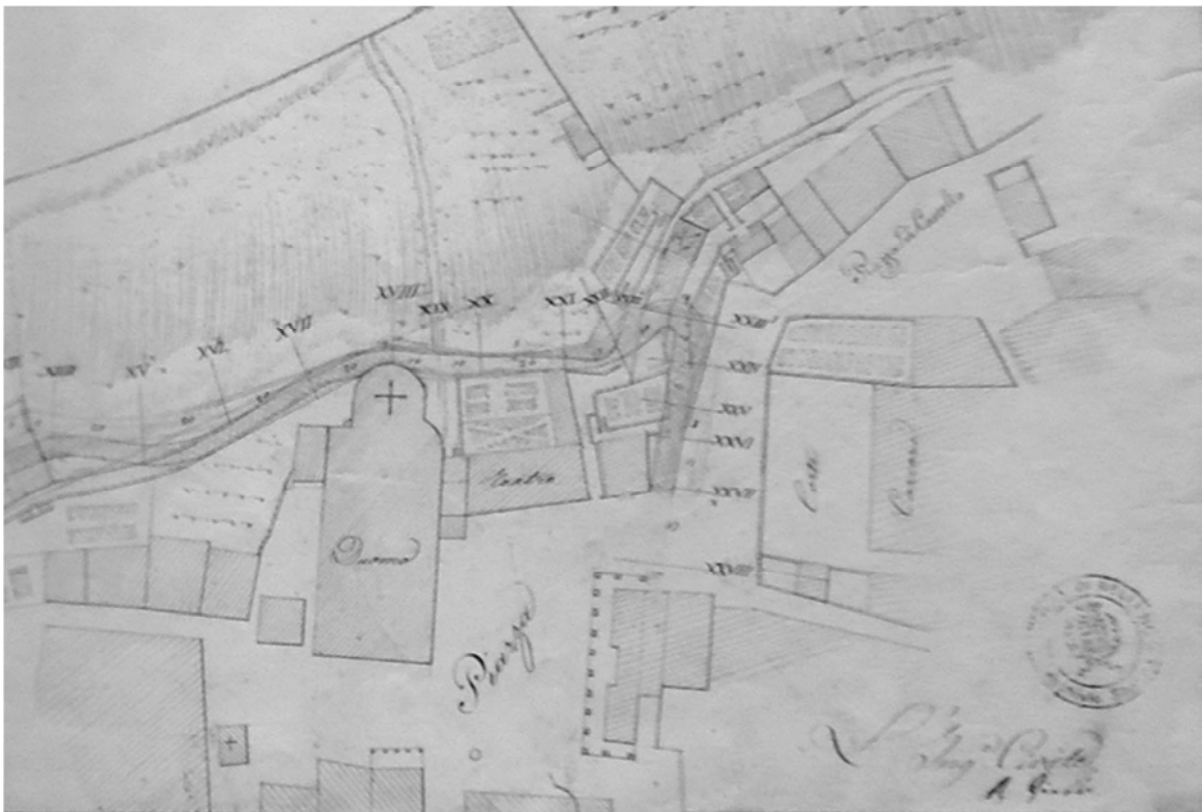
Figura 1.4-2: Particolare planimetrico di Piazza Duomo nel 1830, in cui sono le piante del Duomo, del Palazzo della Caminata, indicato con teatro, la Porta Pusterla e la casa del Vicario, disegno (ASCB).

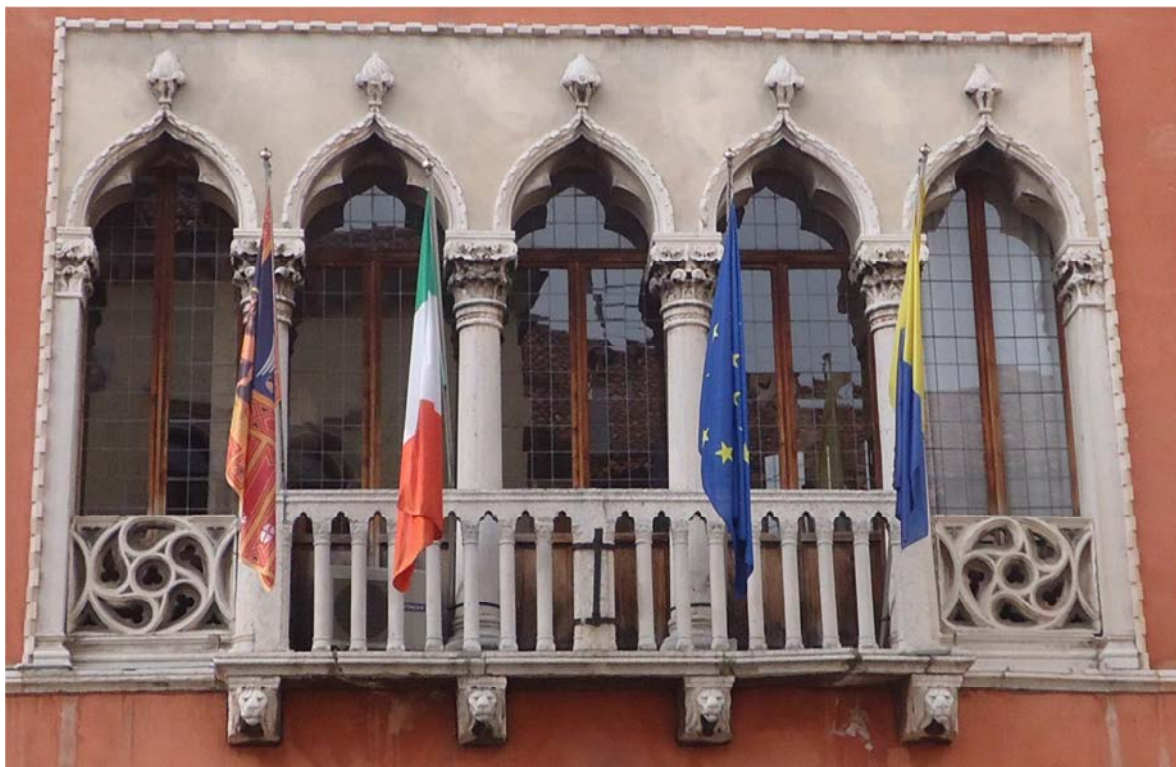
Figura 1.4-7: Particolare della polifora centrale della facciata principale di Palazzo Rosso, elemento architettonico che apparteneva originariamente alla Caminata.

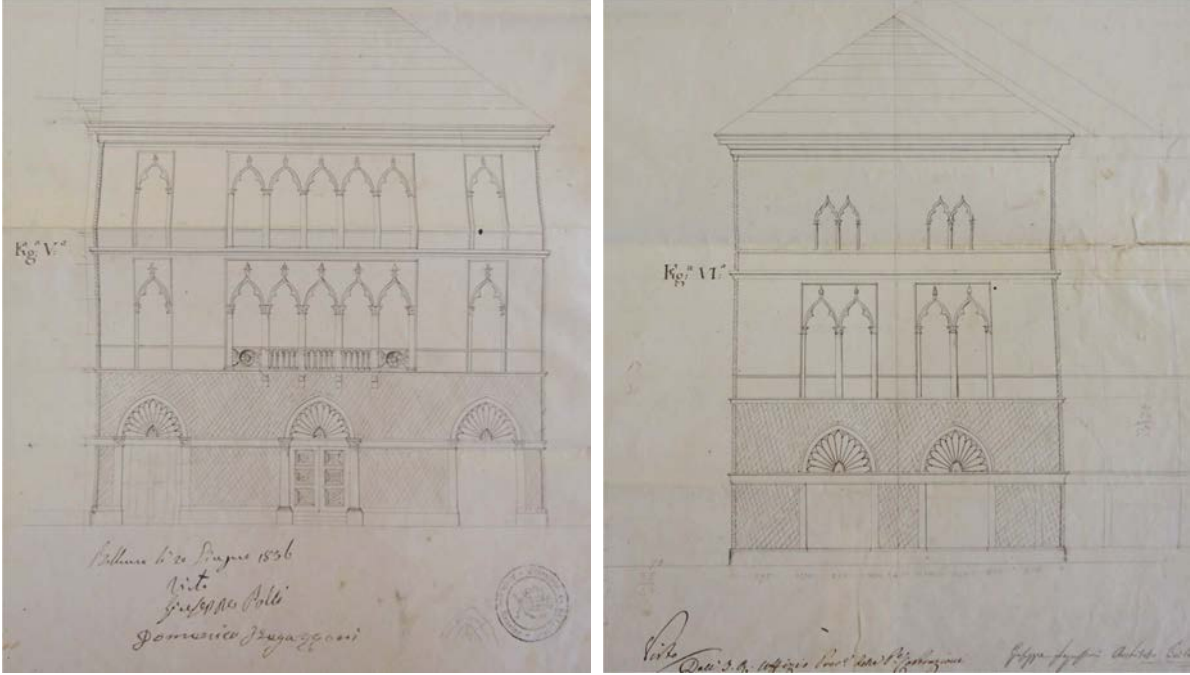
Figura 1.4-14: Prospetto principale e prospetto laterale disegno di progetto di Segusini, 1834 (ASCB).

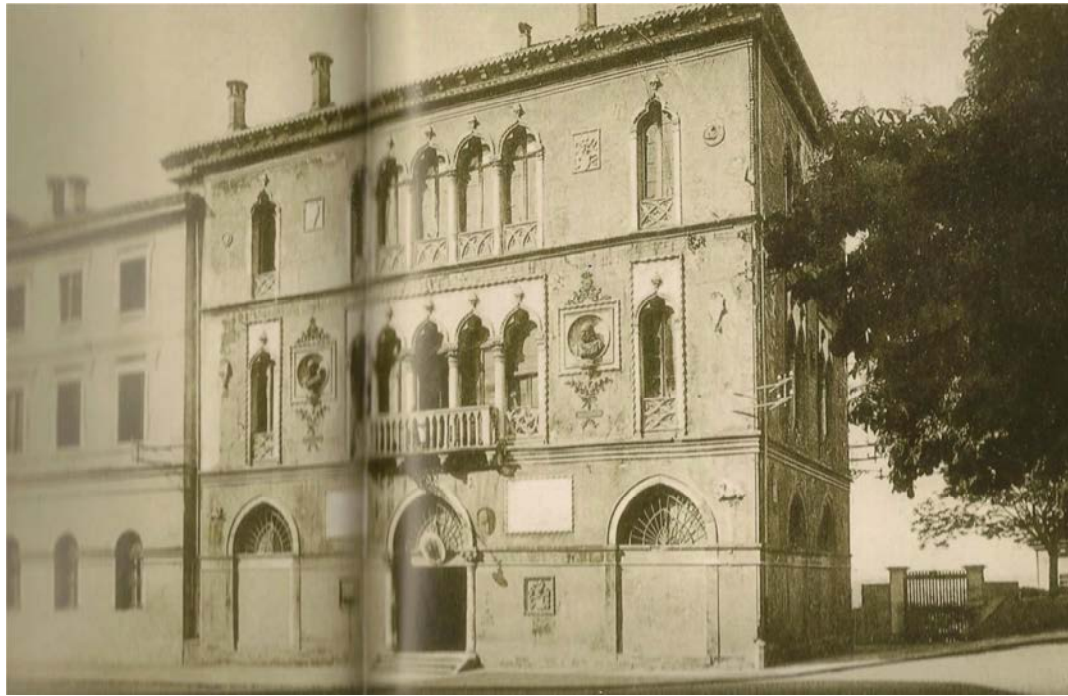
Figura 1.4-16: Palazzo Rosso, in una fotografia antecedente ai lavori di restauro delle facciate (Belluno, collezione privata).

esplicativi⁵³, emerge che l'intervento sulle tre facciate fu condotto in modo invasivo, con l'inserimento di alcuni presidi antisismici. Un anello di collegamento in cemento armato, eseguito mediante scanalatura a punta all'altezza dell'impalcato del piano secondo e un anello in cemento armato all'altezza del sottotetto, l'inserimento di alcuni tiranti in posizioni incerte, la sistemazione del cornicione di coronamento, la rimozione di alcuni elementi decorativi e il riempimento dei vuoti con muratura in mattoni pieni⁵⁴.

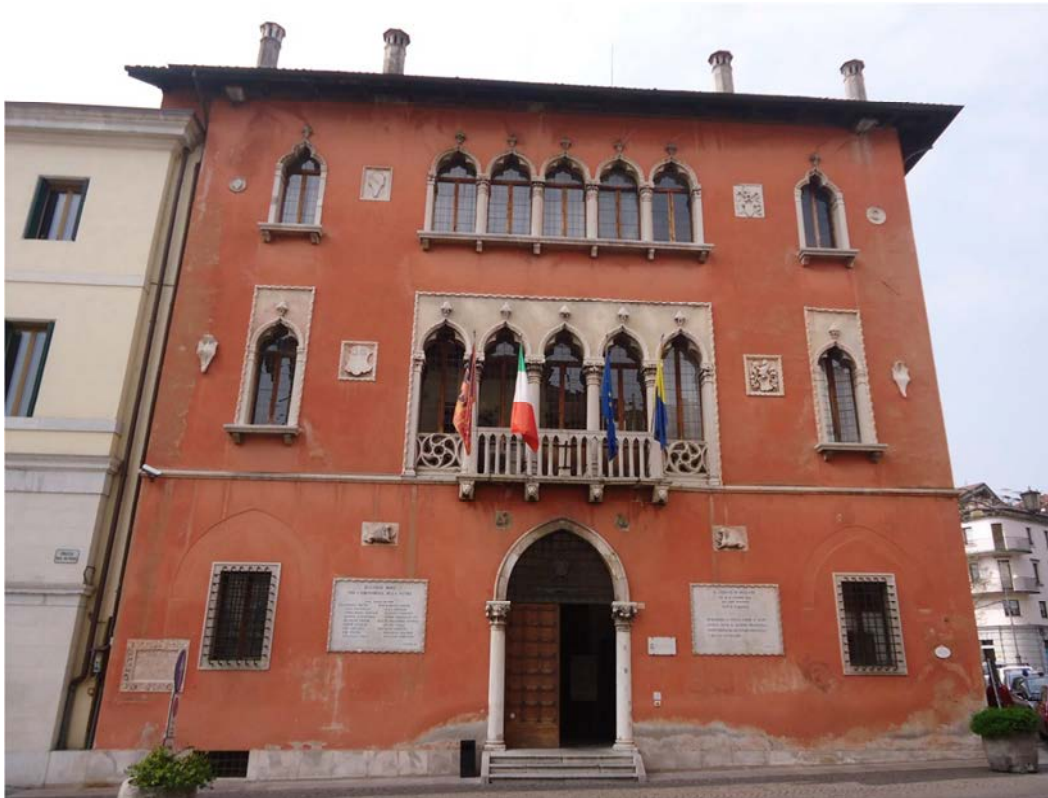
Figura 2.1-2: Prospetto principale del Palazzo del Comune, rivolto verso Piazza Duomo.

La facciata rivolta verso la piazza (Figura 2.1-2) ha una disposizione simmetrica delle aperture: la porzione centrale è occupata dal portone di ingresso, ad arco ogivale, sormontato da una pentafora con un piccolo balconcino, incorniciate da una cornice in pietra, che viene ripetuta al piano superiore in modo semplificato. Alle estremità sono presenti delle monofore, la cui finitura è coerente con la soluzione centrale.

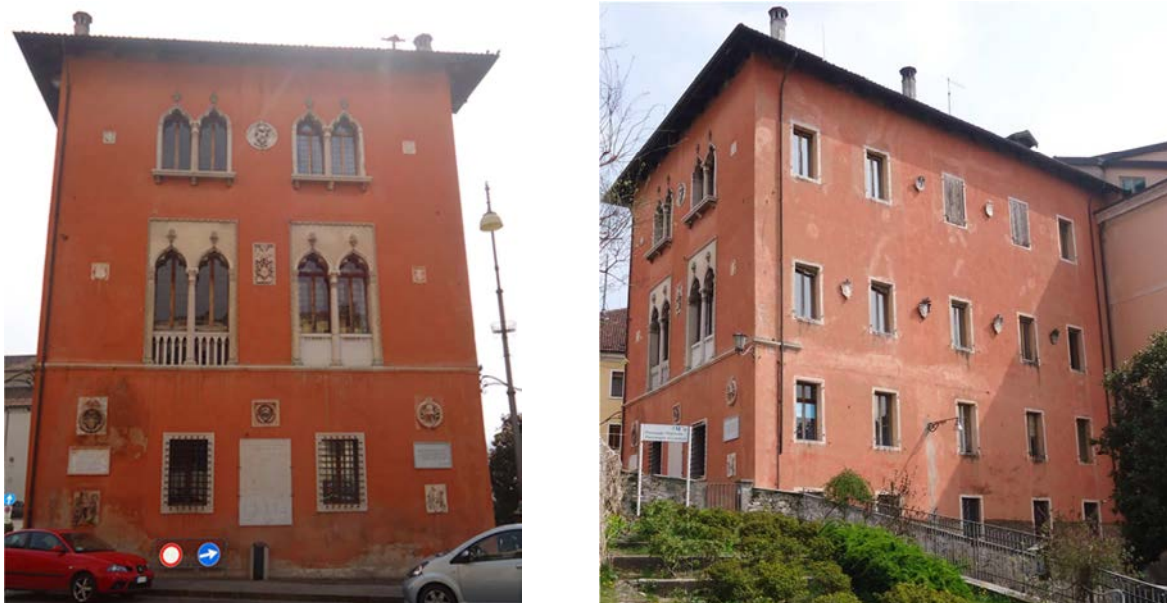
Figura 2.1-3: Prospetto laterale e prospetto rivolto verso valle di Palazzo Rosso.

I prospetti principali sono molto regolari, in stile neogotico, e comprendono alcuni elementi architettonici dell'antico palazzo comunale (La Caminata), come numerosi stemmi e lapidi commemorative, mentre quello rivolto verso valle è semplificato e privo di ornamenti.

Il terreno su cui sorge il palazzo è scosceso, ciò è sottolineato da una piccola fascia basamentale che regolarizza l'insieme (in pietra lungo i lati nobili, e nell'altro in un materiale meno pregiato), ripresa da una sottile fascia di marcapiano che si interrompe nel prospetto di minore importanza.

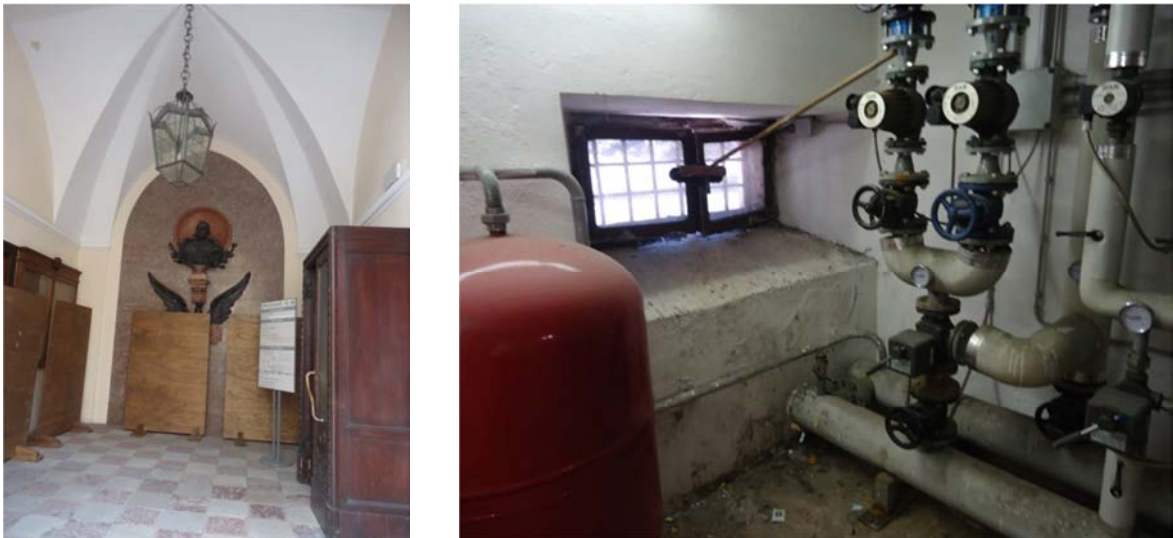
Figura 2.2-1: Androne di ingresso e particolare del locale caldaia.

Il palazzo ha un unico accesso, che affaccia sulla piazza; pochi scalini permettono di accedere all'androne di ingresso, di dimensioni perimetrali ristrette, ma di ampio respiro grazie alla copertura voltata molto alta.

Sulla sinistra una porta conduce ad una ripida rampa che porta al locale caldaia, uno spazio angusto, dal soffitto basso, occupato dal sistema di riscaldamento non più in uso e dai regolatori di quello attuale.

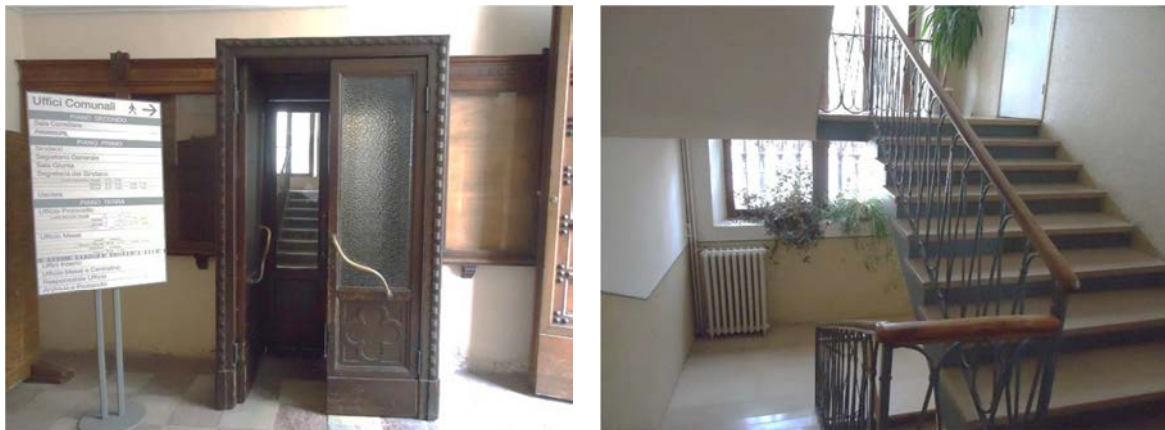
Figura 2.2-3: Interno dell'edificio, bussola di ingresso e rampa di scale.

Sulla destra dell'ingresso, specularmente all'altra porta, è presente una piccola bussola in legno, che indirizza il visitatore verso l'interno dell'edificio.

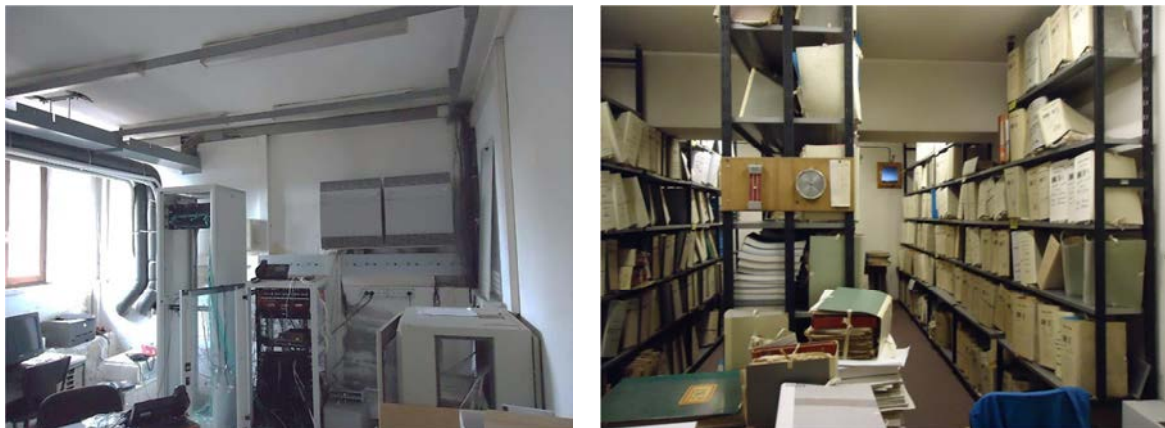
Figura 2.2-4: Interno dell'edificio, deposito e archivi nel seminterrato.

Dall'ingresso si raggiungono quindi direttamente le scale, pochi gradini in discesa conducono al piano seminterrato, adibito ad archivio, che consiste in una successione di stanze che affacciano sul lato occidentale, servite da un corridoio e poste ad una quota leggermente inferiore.

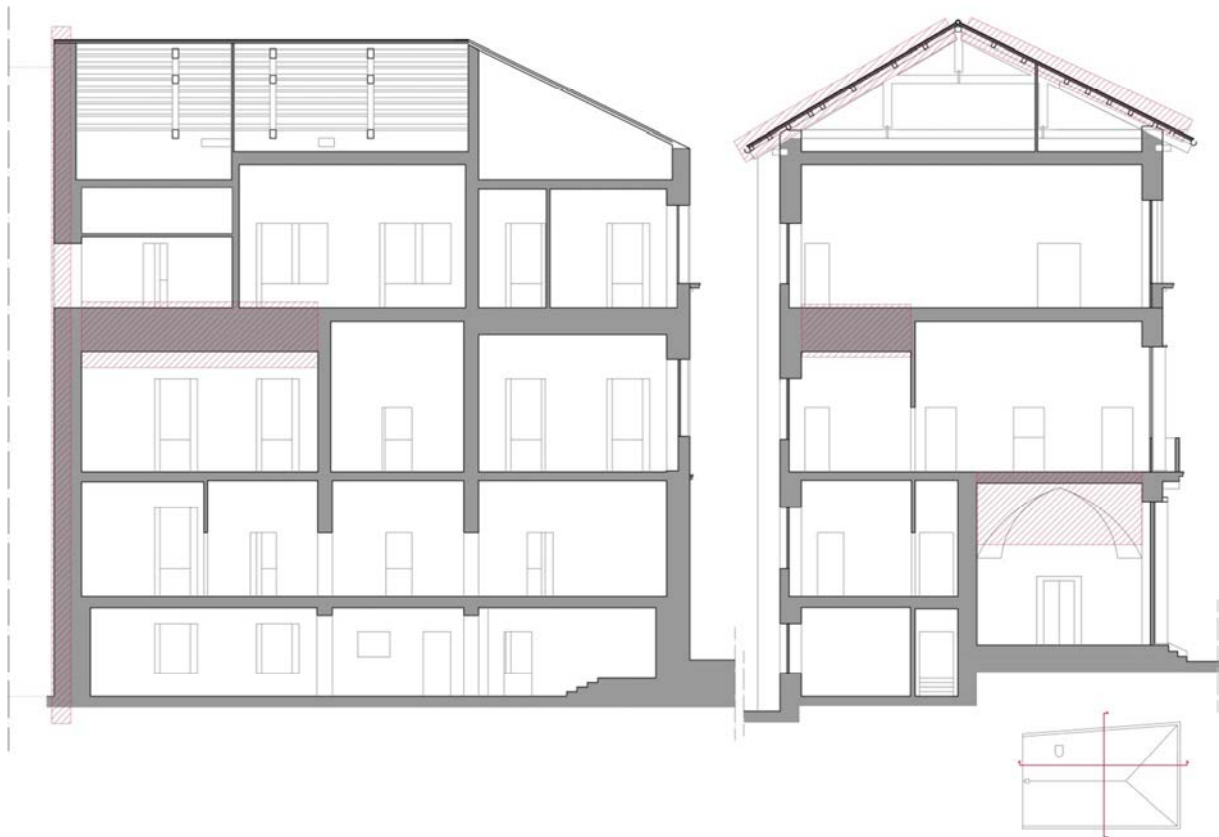
Figura 3.2-10: Sezione longitudinale (A-A) e sezione trasversale (C-C).

La sezione C-C è stata eseguita nel vers ortogonale a quello dello sviluppo dell'edificio, nella porzione centrale. Essa è rappresentativa dello sfalsamento dei solai al piano terra, e della regolarità delle aperture sui due lati lunghi.

Dal punto di vista strutturale, si nota come l'imponente muro di spina centrale presente nel piano terra e nel seminterrato scompaia poi ai piani superiori.

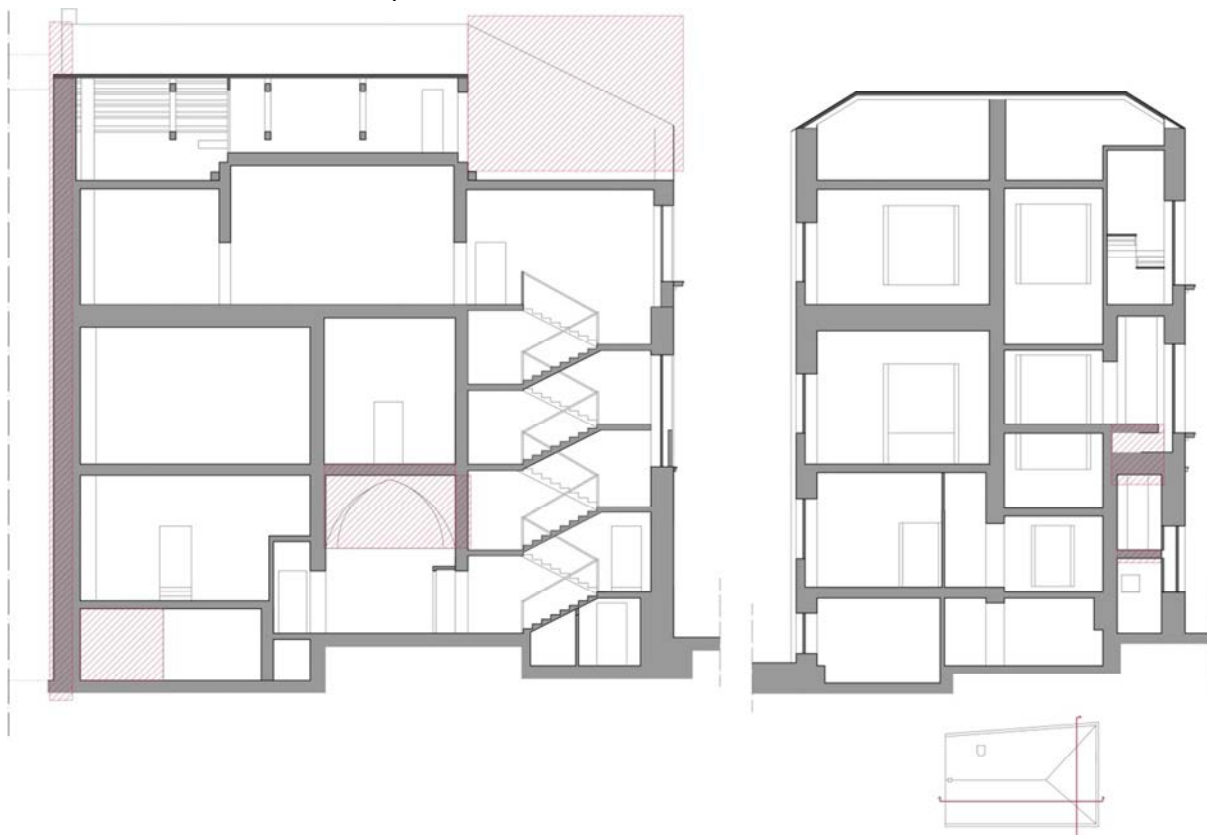
Figura 3.2-11: Sezione longitudinale (B-B) e sezione trasversale (D-D).

La sezione B-B è segue anch'essa lo sviluppo longitudinale del palazzo, ed è posta in corrispondenza del percorso verticale.

La sezione trasversale D-D accentua ulteriormente lo sfalsamento tra i piani presente in questa direzione. I locali di servizio adiacenti al corpo delle scale presentano particolari

difficoltà nella misura degli spessori. Diversamente da quanto visto nella sezione C-C, poiché questa è stata realizzata in una porzione periferica dell'edificio, il muro di spina centrale si mantiene in tutti i piani.

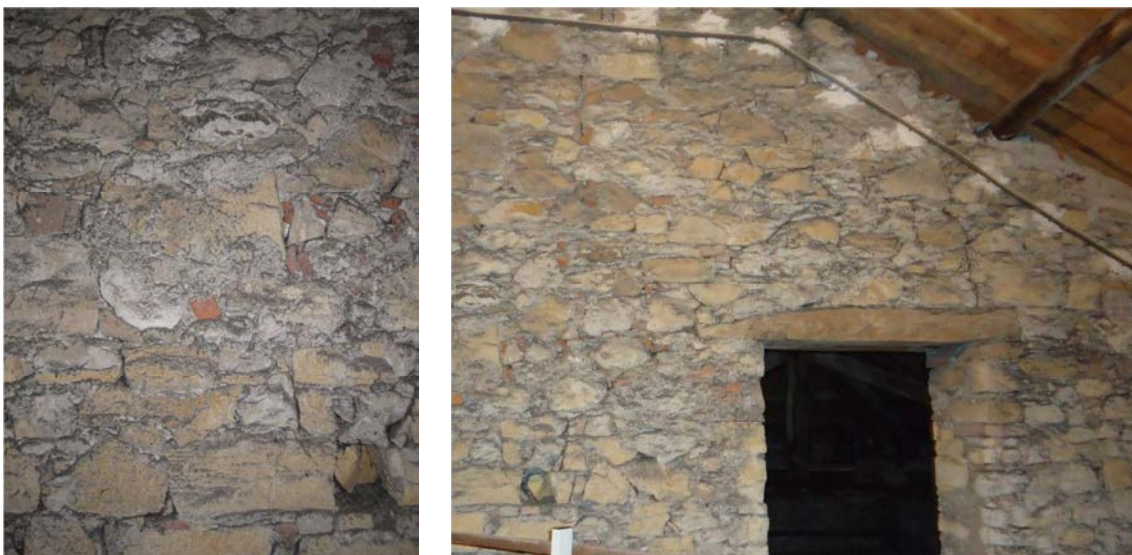
Figura 4.1-2: Parete non intonacata nel sottotetto.

Per quanto riguarda la natura materica, il progetto originario, redatto dall'architetto Segusini, prevedeva delle murature in pietra, presumibilmente simili a quelle visibili nei muri non intonacati del sottotetto: prevalentemente in pietre locali di dimensioni abbastanza eterogenee, con qualche inserto in laterizio. Questa informazione è in linea con la tradizione costruttiva locale dell'epoca, sia per l'uso di materiale facilmente reperibile (pietre e ciottoli del Piave piuttosto che mattoni), che per le tecniche costruttive (murature in pietra con alcuni ricorsi in mattoni).

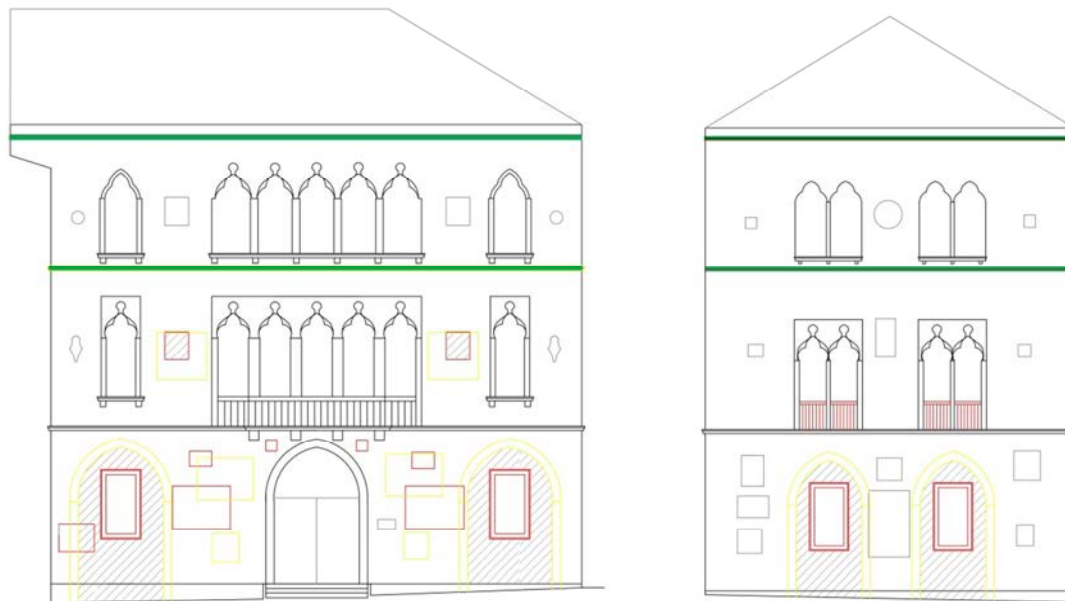
Figura 4.1-3: Rappresentazione degli interventi del 1930 sulle facciate principali, in verde sono indicate le due cerchiature, in giallo le parti demolite e in rosso quelle ricostruite; le porzioni consistenti di muratura costruite ex novo sono evidenziate con retino diagonale.

Le pareti perimetrali si dovrebbero essere mantenute per lo più inalterate nel tempo, fatta eccezione per le nicchie formatesi in seguito alla rimozione di alcuni busti e lapidi commemorative e riempite con mattoni pieni. Inoltre, in occasione dell'intervento di restauro delle facciate del 1930, i grandi archi presenti al piano terra, tranne quello di ingresso, sono stati parzialmente tamponati con mattoni pieni, fino alla formazione dell'attuale forometria. Sempre relativo a quegli anni è importante ricordare l'intervento di cerchiatura con anelli in cemento armato (su tre lati) ai livelli del secondo impalcato e del sottotetto, con conseguente scanalatura, e il posizionamento non meglio identificato di alcuni tiranti.

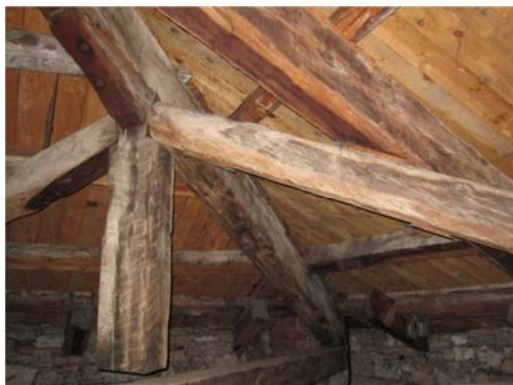
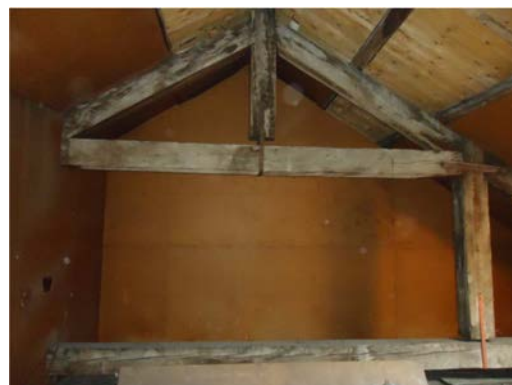
Figura 4.1-8: Copertura, soluzione d'angolo e vista di parte della capriata.

La costruzione termina con una copertura a falde, sorretta sia da capriate, nella porzione a sud, che da muri (Figura 4.1-6). Lo schema delle capriate presenti è quello della capriata composta palladiana, priva di saettoni, interamente in legno, con connessioni metalliche. Vi è poi un'orditura secondaria di moraletti disposta in direzione ortogonale a quella delle capriate, su cui poggiano, nell'altra direzione, i listelli lignei. Da quanto osservato in loco si può supporre che le capriate siano semplicemente appoggiate alla muratura perimetrale portante in apposite tasche in essa ricavata. Sono presenti anche due piccoli lucernari, rivolti entrambi a ovest.

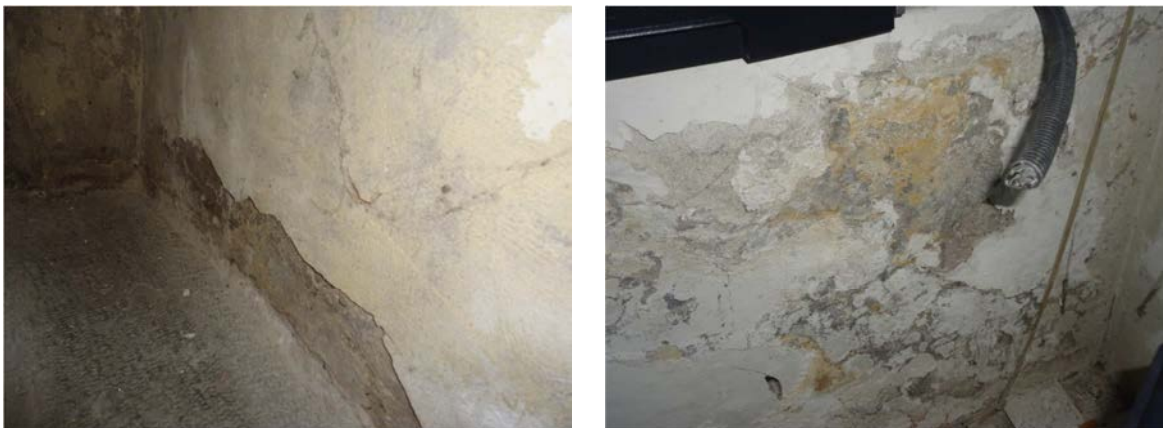
Al piano seminterrato, la causa principale di fenomeni di alterazione qualitativa è l'umidità. In diversi punti sono presenti distacchi di porzioni rilevanti di intonaco, e in molti casi in concomitanza di ciò si manifestano effetti di muffe, vedi Figura 4.2-1 , che si presentano con particolare accentuazione nel locale caldaia.

Figura 4.2-1: Esempi di degrado causato da umidità, nel seminterrato.

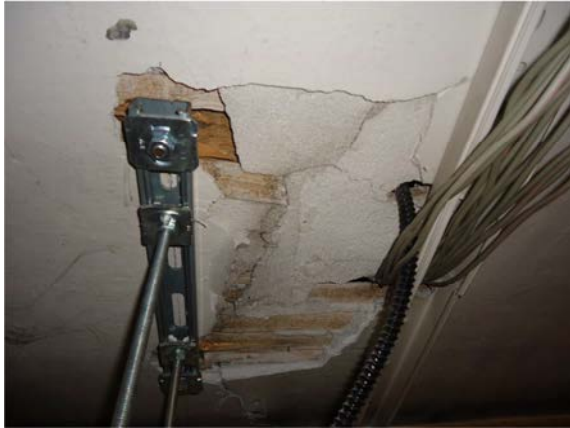
Figura 4.2-2: Esempio di distacco non accidentale.

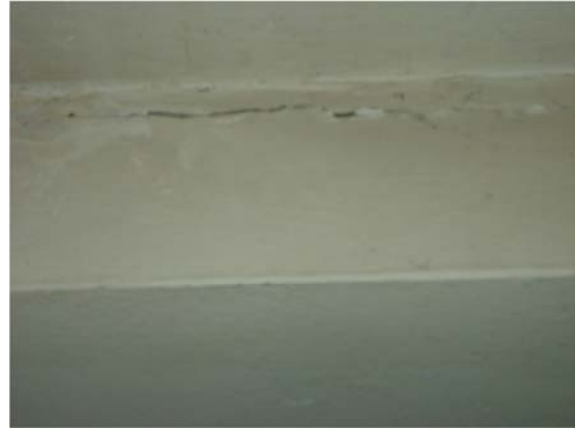
Figura 4.2-3: Fessurazione di un architrave.

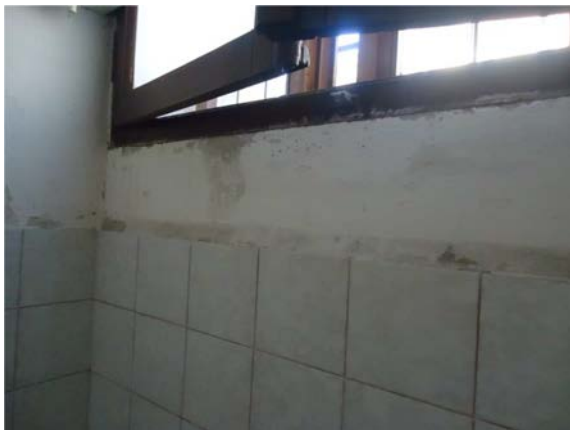
Figura 4.2-4: Esempio di degrado causato dall'umidità.

Fenomeni legati all'umidità come macchie, distacchi e muffe sono presenti nella parete rivolta verso la piazza dell'ambiente di servizio adiacente alle scale (vedi Figura 4.2-4), e nell'ingresso. Anche questi effetti sono probabilmente collegati alla natura del materiale sottostante questi ambienti.

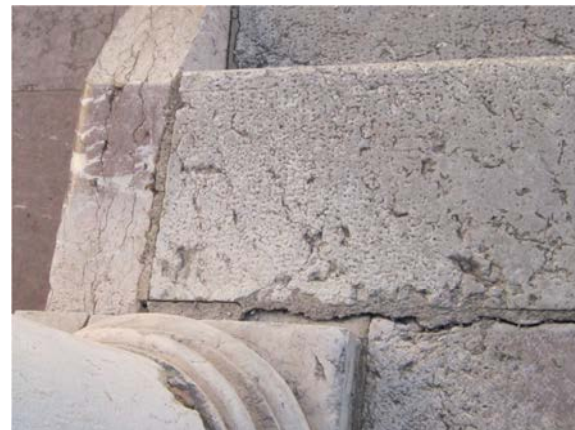
Gli scalini di accesso all'edificio, in pietra, presentano una fessura abbastanza notevole in corrispondenza del piano di sbarco (vedi Figura 4.2-4).

Figura 4.2-5: Fessurazione dei gradini di ingresso.

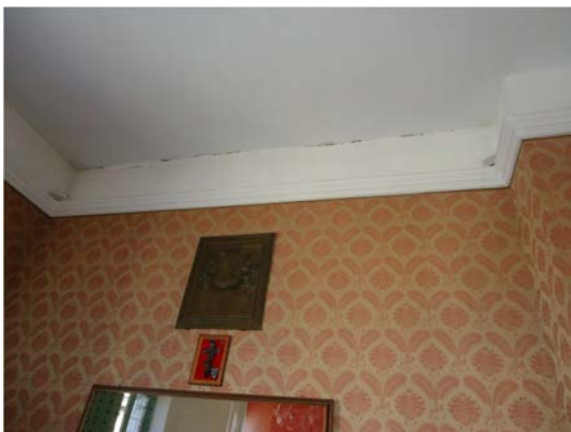
Nella sala della giunta preoccupano due fessure tra il soffitto e i due muri trasversali, che si sviluppano entrambe per tutta la lunghezza delle pareti (vedi Figura 4.2-6). Sempre in questa stanza, la pietra del balcone che affaccia sulla piazza è visibilmente deteriorata, con dei fenomeni di micro erosione, alterazioni cromatiche, patine biologiche, qualche piccola discontinuità e un particolare annerimento nell'intradosso dell'elemento decorativo (vedi Figura 4.2-6).

Figura 4.2-6: Fessura nella sala della giunta decorativa.

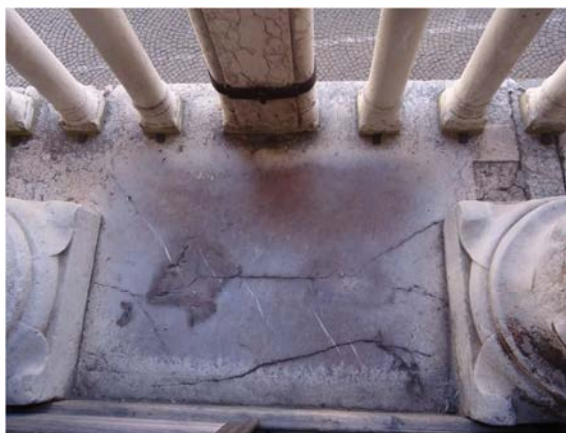
Anche il terrazzino sporgente in pietra presenta delle fessure nel piano orizzontale, alcune colonne sono state già dotate di cerchiatura, e in generale gli elementi lapidei presentano diverse microfessure e mancanze (vedi Figura 4.2-8).

Figura 4.2-9: Fessure nel balcone.

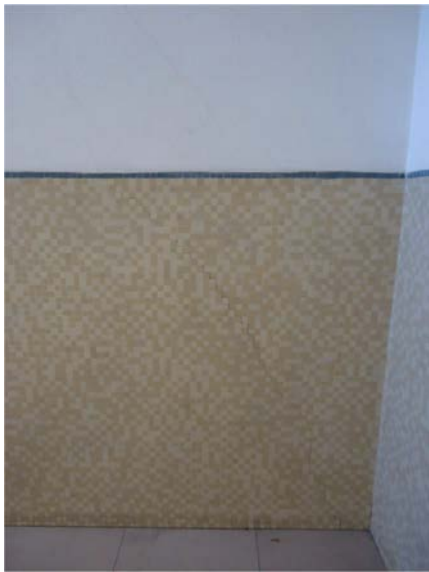
Il pianerottolo delle scale presenta una microfrattura, accentuata dal rivestimento in mosaico (vedi Figura 4.2-10), mentre in corrispondenza dei due grandi finestroni nel pianerottolo successivo sono visibili distacchi di intonaco dovuti all'umidità e fenomeni di colatura implicabili alla qualità dei serramenti (vedi Figura 4.2-11).

Figura 4.2-10: Fessure nel pianerottolo.

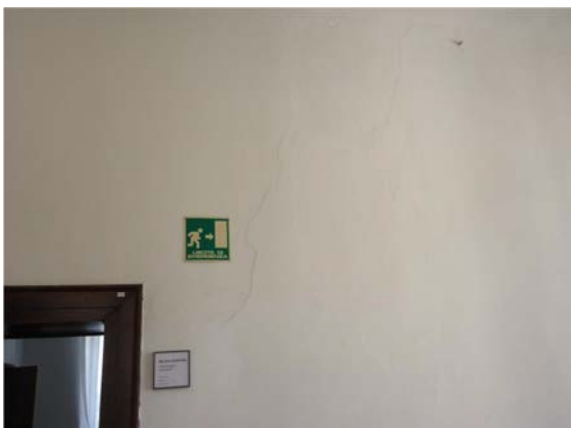
Lo sbarco al piano secondo è caratterizzato da alcune fessure sottili ma piuttosto estese, che si sviluppano sia lungo la parete verticale che lungo il soffitto (vedi Figura 4.2-12).

Figura 4.2-12: Fessurazione al secondo piano.

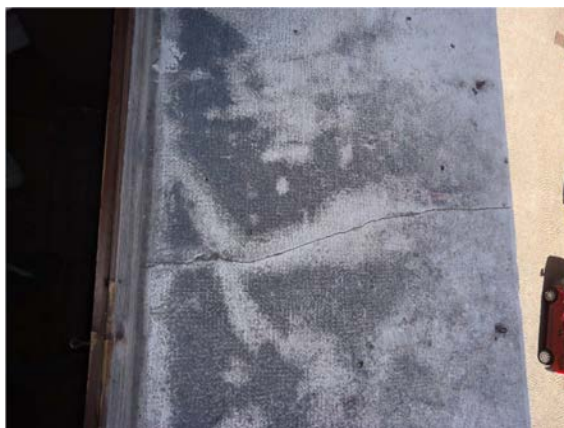
Figura 4.2-13: Fessurazione del davanzale.

Gli elementi lapidei di decoro delle finestre che affacciano verso la piazza presentano, oltre ad alterazioni cromatiche, patine biologiche, piccole mancanze o erosioni, delle fessure sia lungo i supporti verticali che nel davanzale (vedi Figura 4.2-12); queste ultime sono riscontrabili anche nelle finestre che affacciano verso la vallata.

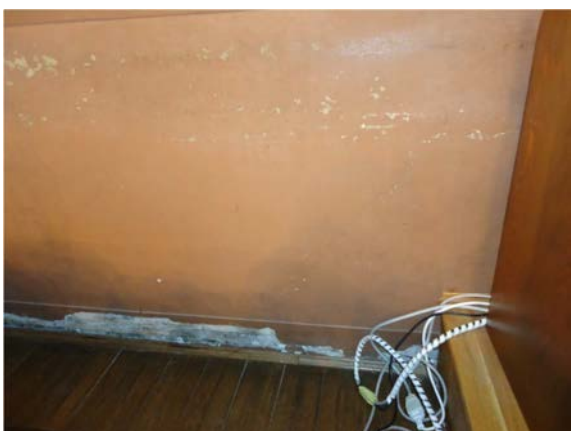
Le pareti della sala consigliare, interamente affrescate, presentano delle mancanze diffuse, specialmente nelle porzioni inferiori (vedi Figura 4.2-14), alcune macchie, delle marcate soluzioni di continuità in corrispondenza dei telai delle due porticine interne e delle microfessure piuttosto diffuse, anche se la decorazione le rende meno evidenti. Questa situazione si presenta anche nel soffitto: nonostante le ricche decorazioni sono ben visibili molte fessure, alcune delle quali di particolare importanza (vedi Figura 4.2-14) e qualche alterazione cromatica.

Figura 4.2-14: Degrado nella sala consigliare.

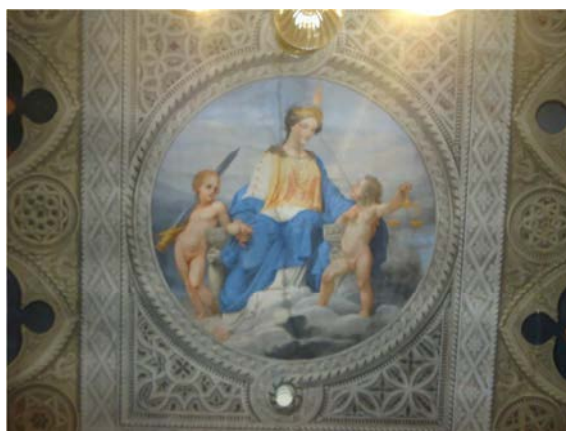
Figura 4.2-15: Soffitto fessurato nella sala consigliare.

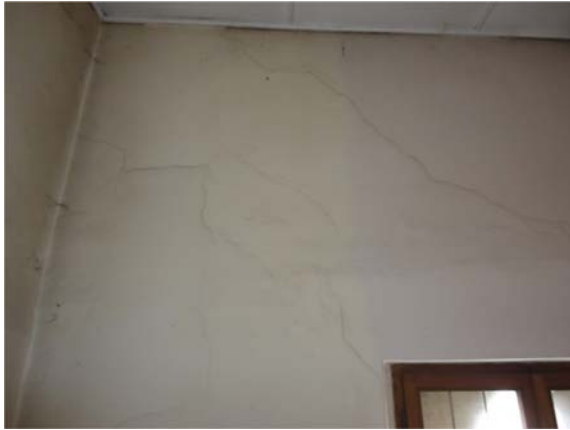
Il vano di accesso alla soffitta è in condizioni un po' critiche, sia per il degrado dato dall'effetto di dilavamento in corrispondenza della finestra, sia per le numerose fessure che si diramano dall'angolo (vedi Figura 4.2-16).

Figura 4.2-16: Fessurazione nel vano di accesso alla soffitta.

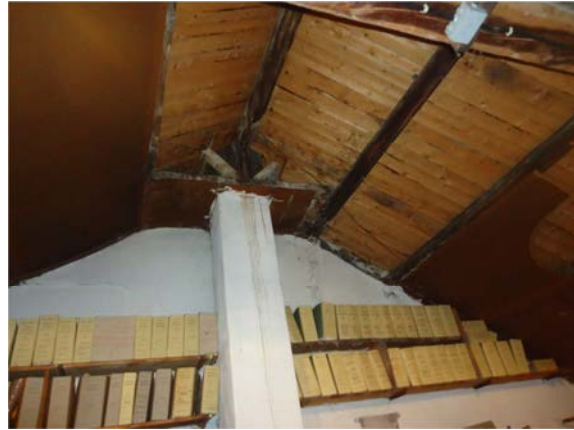
Figura 4.2-17: esempio di degrado nel sottotetto.

presentare particolari fenomeni di degrado a parte un'evidente colatura dovuta probabilmente ad un'infiltrazione di acqua in corrispondenza della canna fumaria (vedi Figura 4.2-16).

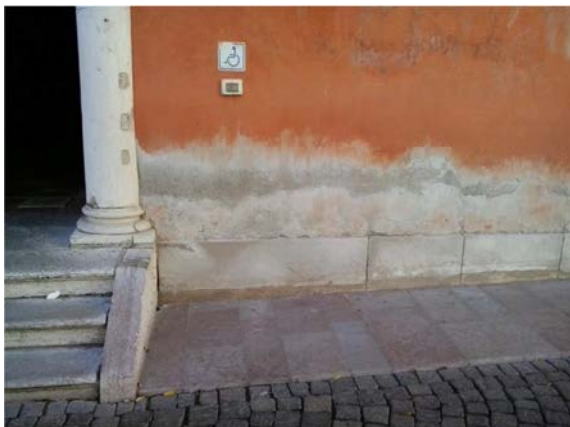
La facciata principale, rivolta verso la piazza, presenta nella parte inferiore gravi fenomeni di distacco dell'intonaco (vedi Figura 4.2-18), dovuti presumibilmente alla risalita per capillarità dell'acqua, che supera il rivestimento basamentale in pietra, specialmente nella porzione di destra, ovvero quella in cui non ci sono locali al piano seminterrato. Forti alterazioni cromatiche sono dovute probabilmente a fenomeni di umidità diffusa, mentre in corrispondenza dei davanzali, della cornice marcapiano e di molti elementi lapidei decorativi sono riscontrabili delle vere e proprie colature (vedi Figura 4.2-19).

Figura 4.2-18: Risalita di umidità.

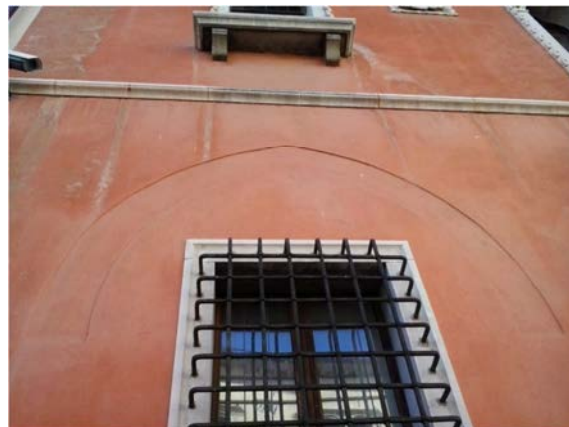
Figura 4.2-19: Esempio di dilavamento.

Per quanto riguarda l'analisi del quadro fessurativo esterno occorre prima di tutto sottolineare che la disomogeneità nel colore dell'intonaco è dovuta principalmente ad un intervento di risanamento dell'intonaco avvenuto nel 1981.

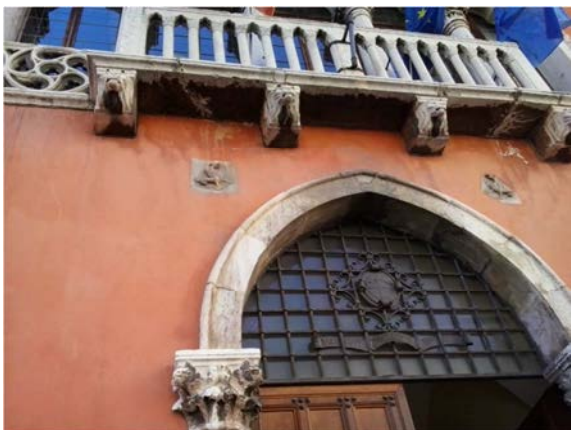
Qualche fessura si ha in corrispondenza degli elementi decorativi (coerentemente con quanto rilevato all'interno dell'edificio) (vedi Figura 4.2-20), e in corrispondenza di un capochiave al pian terreno (vedi Figura 4.2-21). Non è da escludere che ci siano delle ulteriori fessure ai piani superiori, difficilmente visibili dal piano di calpestio esterno. Nell'analisi sono state trascurate le imperfezioni quali i cavilli dell'intonaco.

Figura 4.2-20: Esempio di degrado elementi lapidei.

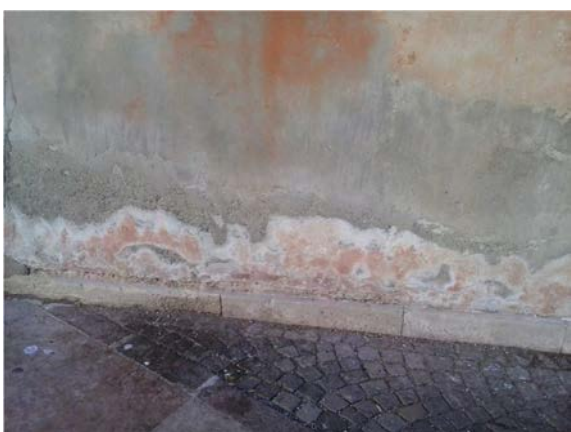
Figura 4.2-22: Esempio di umidità di risalita.

Il prospetto nord ovest presenta analoghi segni di risalita di umidità capillare, sulla porzione di sinistra (vedi Figura 4.2-22). Un particolare distacco dovuto ad umidità si riscontra in corrispondenza di una lapide commemorativa (vedi Figura 4.2-23), una possibile spiegazione a questo fenomeno potrebbe essere collegata alla presenza di un servizio igienico in adiacenza a quella porzione di parete, e potrebbe essere quindi stato generato da una forma di malfunzionamento nella gestione dello scarico delle acque.

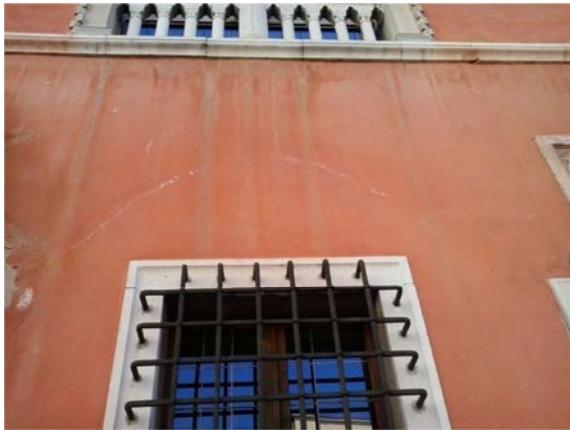
Figura 4.2-24: Esempio di dilavamento.

Anche in questo caso sono riscontrabili delle colature in corrispondenza di sporgenze decorative (vedi Figura 4.2-24). Non sono presenti fessure particolarmente significative, le uniche degne di nota si trovano in corrispondenza di un intervento di manutenzione tecnologica, con un inserimento di un tubo corrugato eseguito con poca cura, e in corrispondenza dell'estremità in basso a destra. Queste ultime leggere soluzioni di continuità potrebbero suggerire la presenza di un capochiave collocato al di sotto dell'intonaco (vedi Figura 4.2-25).

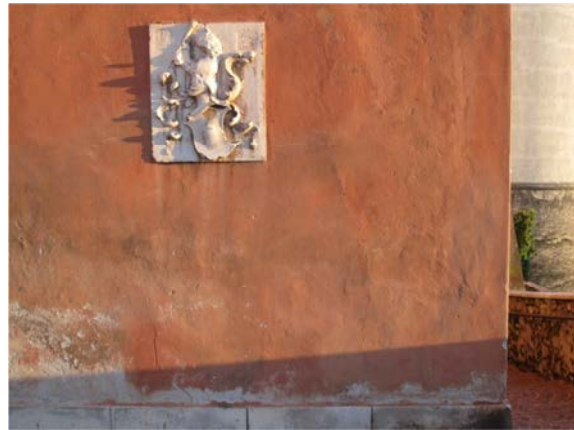
Figura 4.2-25: Degrado di varia tipologia.

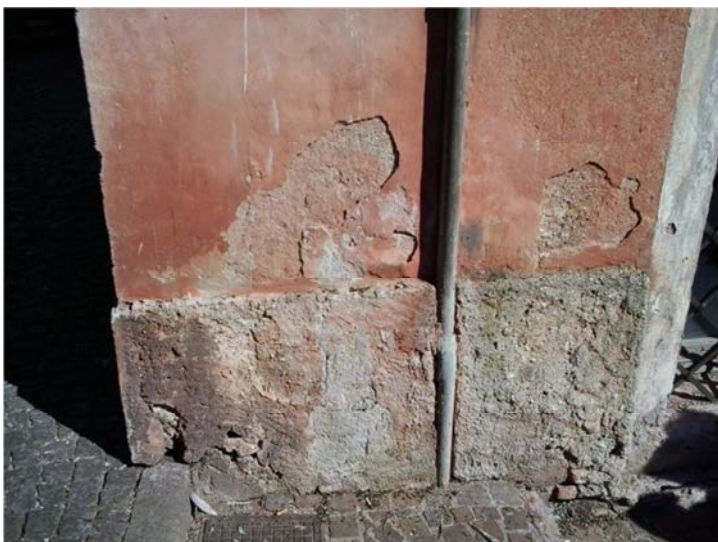
Figura 4.2-26: Degrado imputabile all'umidità.

Per quanto riguarda il prospetto che affaccia sulla vallata, esso si presenta in uno stato discreto di conservazione. La mancanza di elementi decorativi sporgenti ha fatto sì che le colature fossero limitate solo in corrispondenza delle aperture. I distacchi dell'intonaco sono di diversa natura. Nell'angolo di sinistra (vedi **Errore. L'origine riferimento non è stata trovata.**), essi sono causati presumibilmente dall'umidità, mentre al centro del prospetto spicca una fascia verticale priva di intonaco (vedi **Errore. L'origine riferimento non è stata trovata.**), dovuta ad un intervento di manutenzione dell'illuminazione pubblica.

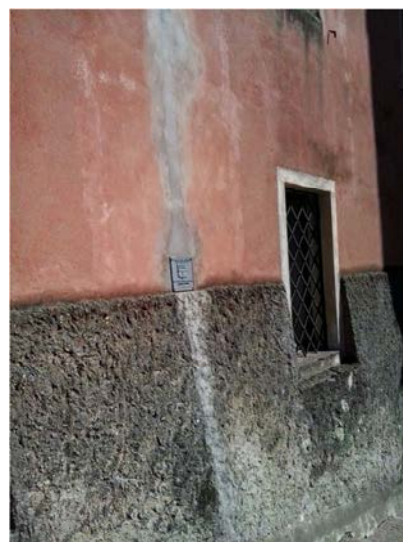
Figura 4.2-27: Alterazione non accidentale.

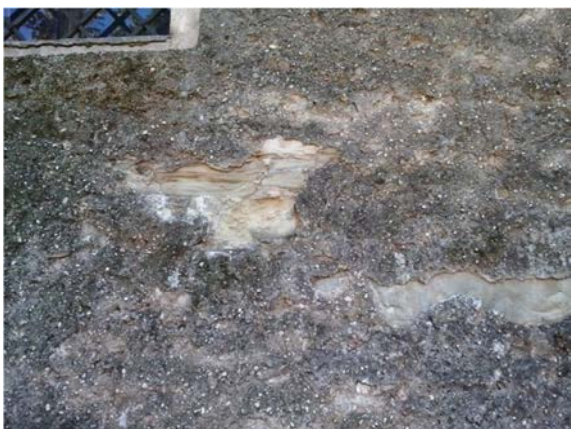
Figura 4.2-28: Degrado vegetativo.

La parte inferiore della facciata è caratterizzata da un forte grado di umidità, lo dimostra anche il sottile strato di deposito vegetativo che si trova sul bordo del basamento (vedi Figura 4.2-28). Analogamente a quanto visto nelle altre facciate, le alterazioni cromatiche sono molto visibili, e in questo prospetto sono accentuate ai lati delle aperture (vedi Figura 4.2-29), punto in cui ricalcano la sagoma di balconi che sono stati rimossi (sono stati mantenuti solamente quelli della finestra centrale dell'ultimo piano). Non sono visibili particolari fessure, ma ancora una volta la difficoltà nel vedere la parte più alta dell'edificio non garantisce che non ce ne siano.

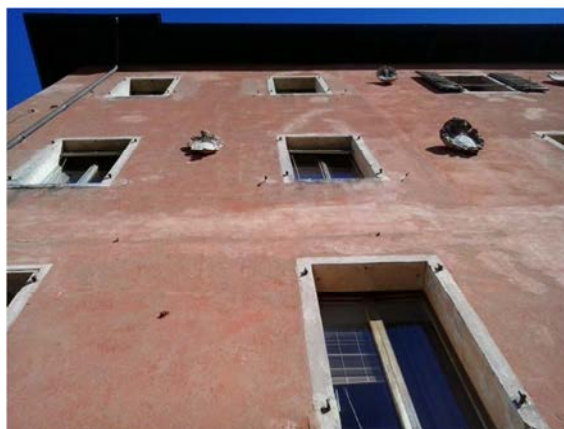
Figura 4.2-29: Degrado generale della facciata.

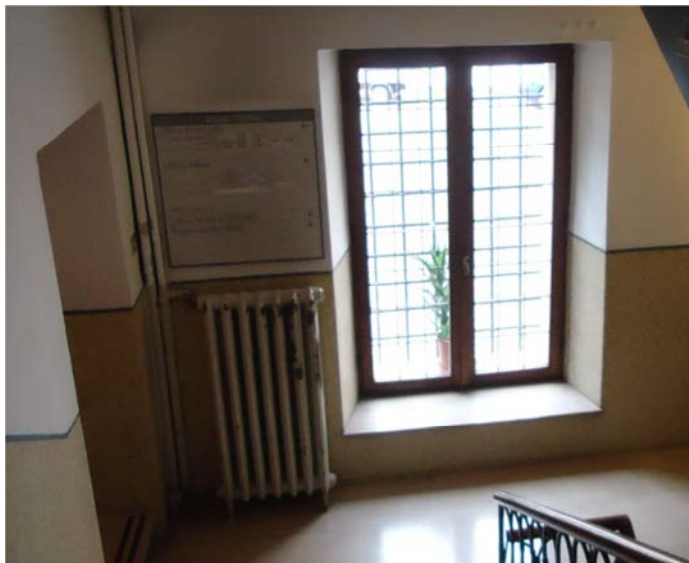
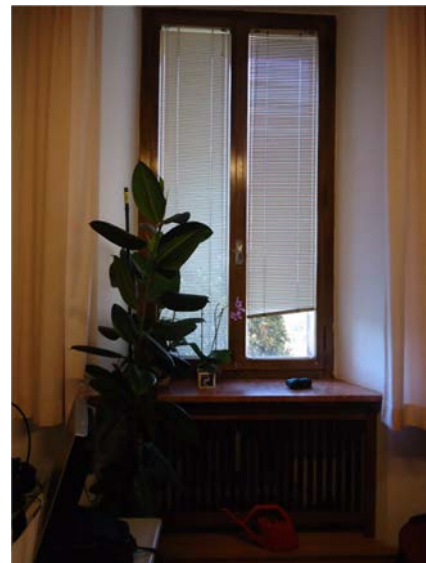
Figura 4.3-1: Esempio di posizionamento dei corpi riscaldanti.

Quasi tutti i vani interni presentano corpi scaldanti (per lo più termosifoni) posti a ridosso dei muri perimetrali, in corrispondenza di rientranze nella muratura, al di sotto delle aperture nelle varie stanze, in alternativa, dove non ci sono nicchie, sono semplicemente appoggiati alla parete.

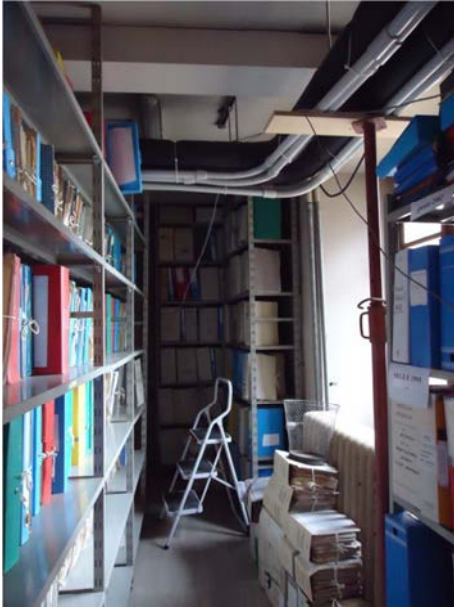
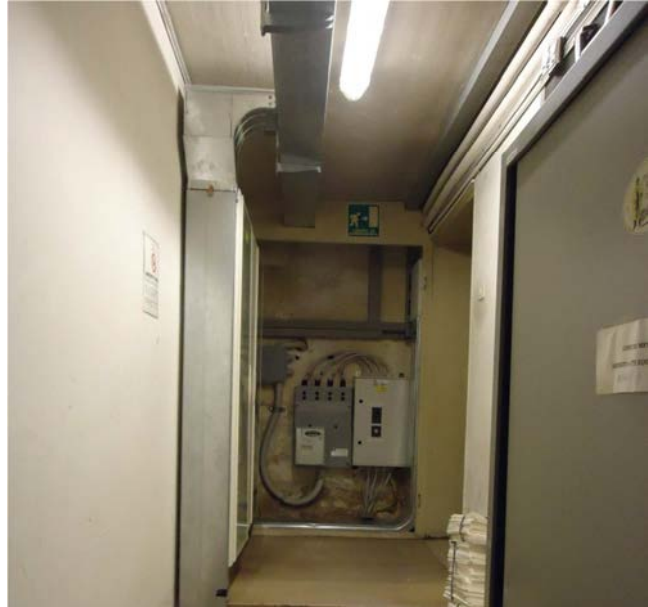
Figura 4.3-2: Piano seminterrato, con apparato tecnologico a vista.

L'unico piano in cui sono visibili tubazioni è il seminterrato, in cui ci l'apparato tecnologico è evidente, non solo nel locale caldaia ma anche negli ambienti che sono oggi usati come archivio.
