UNIVERSITA' DEGLI STUDI DI PADOVA

TESI DI LAUREA

ANALISI STRUTTURALE E AGGIORNAMENTO DELLA
VULNERABILITA' SISMICA DEL PALAZZO DEL COMUNE
DI BELLUNO (PALAZZO ROSSO)

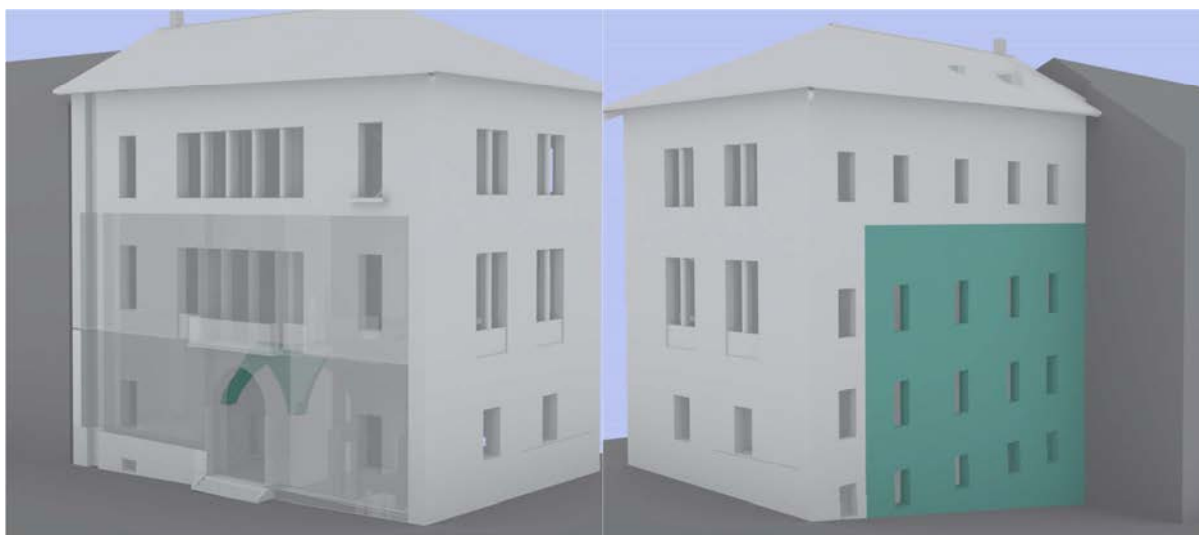
Figura 4.4-6: Vulnerabilità incerte, in verde è evidenziata la volta all'ingresso.

Vulnerabilità data dall'accostamento di epoche diverse: in verde è indicata la muratura più antica.

Dall'analisi storica è emerso che una parte delle murature portanti non è stata costruita ex novo nel 1833, ma si è scelto di recuperare la muratura preesistente. L'interfaccia tra le murature di epoca diversa rappresenta una vulnerabilità incerta, in quanto non ci sono dati sulla modalità di ammorsamento tra le murature.

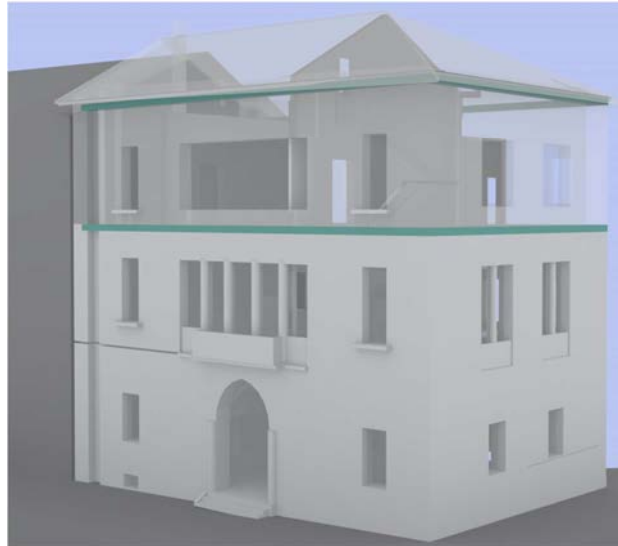
Figura 4.4-7: Vulnerabilità incerta rappresentata da due cerchiature in cemento armato.

Analogamente, la possibile presenza di presidi sismici, introdotti successivamente all'edificazione dell'edificio, influisce notevolmente nella determinazione delle vulnerabilità: i due anelli di collegamento in cemento armato e dei tiranti che si sviluppano in entrambe le direzioni potrebbero avere un ruolo molto importante nel comportamento globale dell'edificio.

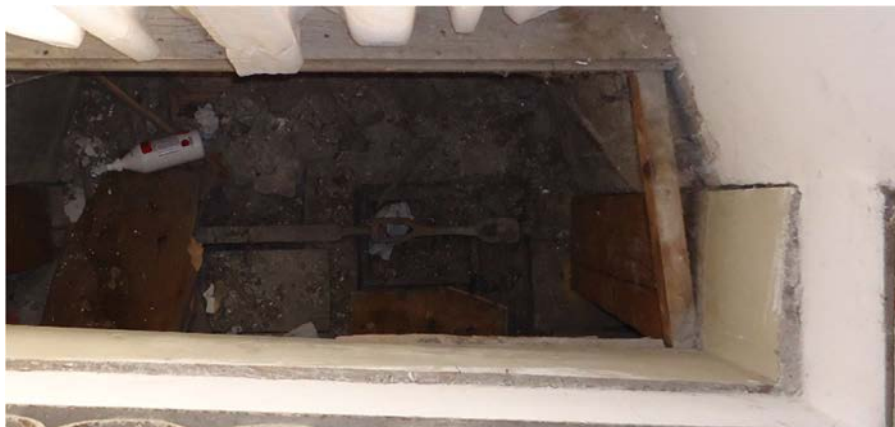
Figura 4.4-11: Vista dall'interno dell'edificio (in corrispondenza del davanzale della finestra del primo piano) del tirante numero10.

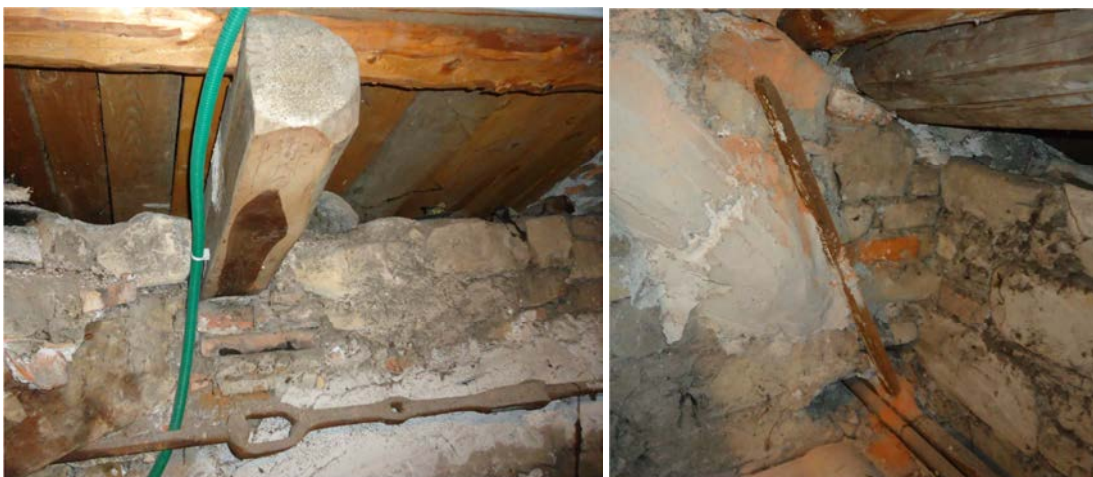
Figura 4.4-12: Tirante numero 5, posizionato all'interno del sottotetto, e relativo capochiave addossato al muro trasversale interno.

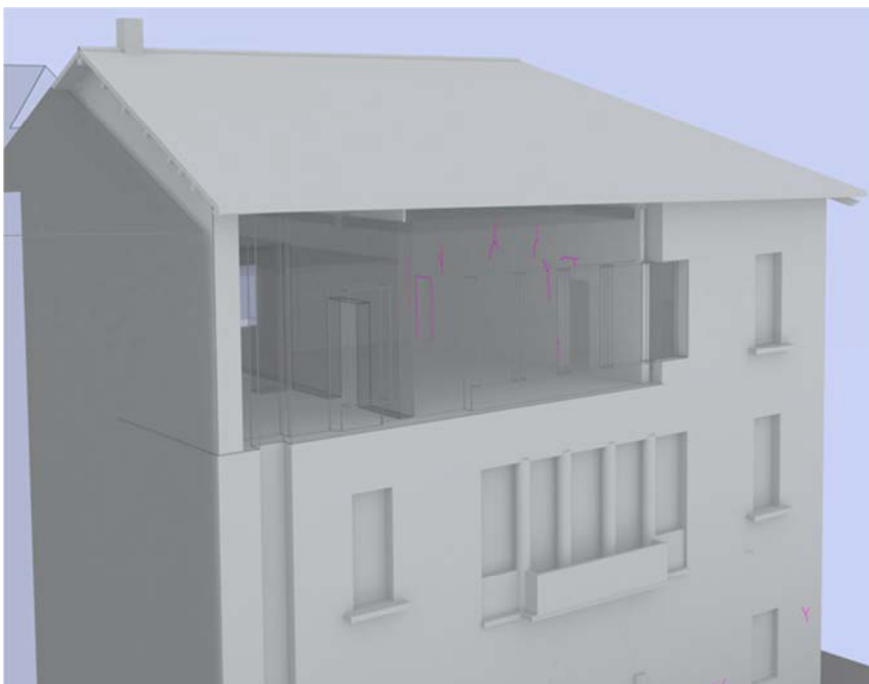
Figura 4.4-15: Individuazione nel modello tridimensionale di alcune fessure al piano secondo, parete P-P.

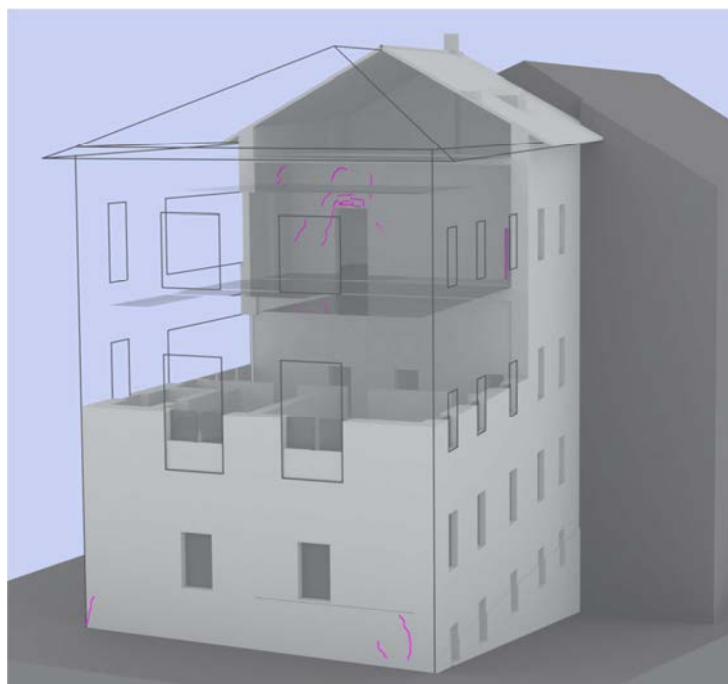
Dal confronto tra le due pareti trasversali una presenta più fessure dell'altra. La causa è probabilmente da imputare al fatto che il muro tra i due più vicino a Palazzo ex tribunale (Figura 4.4-14, R-R) non trova corrispondenza al piano sottostante (vedi Figura 4.4-5) e il suo spessore è molto minore rispetto alle altre murature portanti dell'edificio. In maniera meno incisiva sono presenti poi delle fessure più piccole che si sviluppano diagonalmente in corrispondenza delle porte interne.

Figura 4.4-16: Individuazione nel modello tridimensionale di alcune fessure al piano secondo, parete R-R.

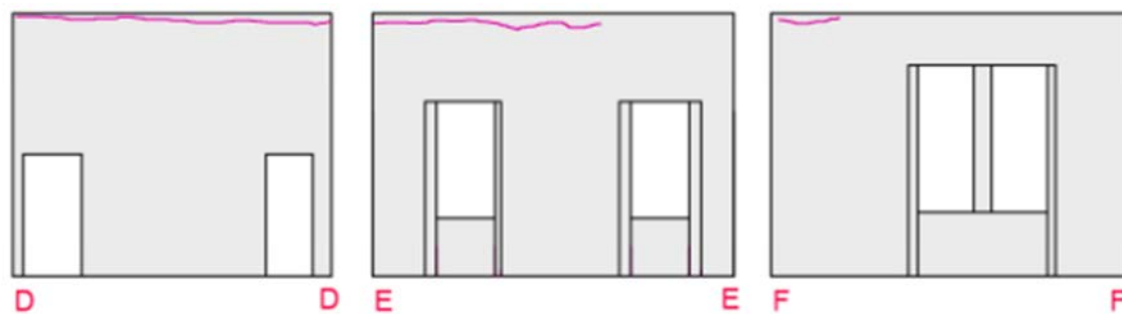
Il piano sottostante non presenta molti elementi fessurati, il caso più gravoso si ha nella sala adiacente al palazzo ex tribunale: la natura di quelle fessure non suggerisce però particolari meccanismi. L'ufficio del sindaco, posto nell'angolo nord ovest, presenta una fessura orizzontale che potrebbe essere collegata alla presenza del cordolo in cemento armato nell'impalcato del piano superiore.

Figura 4.4-19: Schematizzazione delle pareti fessurate nell'ufficio del sindaco (piano primo, angolo a nord ovest).

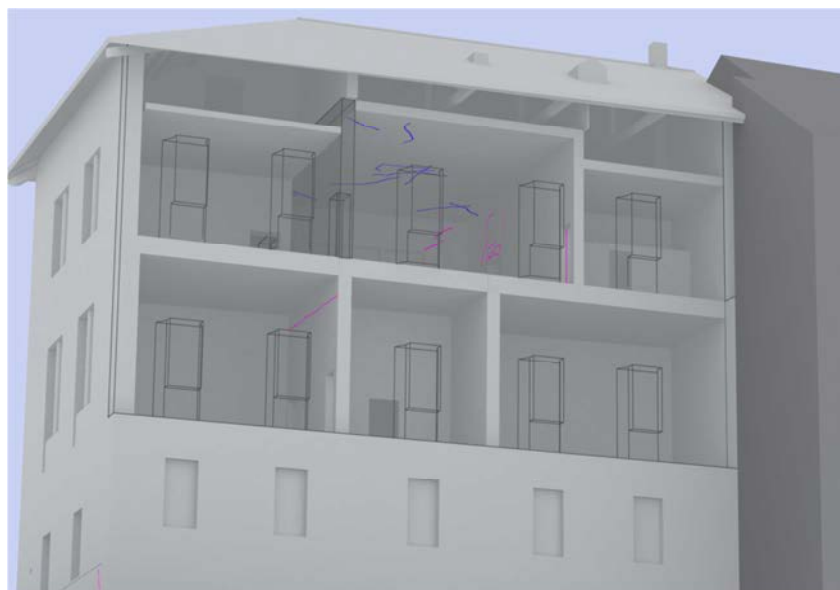
Figura 4.4-20: Individuazione nel modello tridimensionale di alcune fessure nel soffitto e nella parete R-R del piano secondo e nella parete D-D del piano primo.

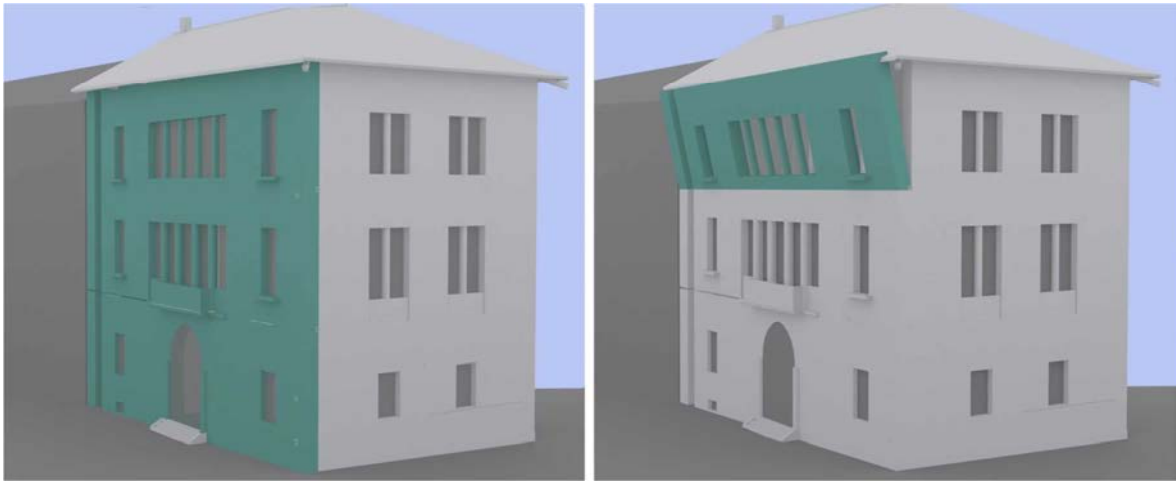
Figura 5.3-29: Individuazione tridimensionale del meccanismo 2 nel macroelemento 4 (A9).

Le condizioni affinché esso si verifichi sono già state elencate (essenzialmente, cattiva coesione e inadeguata connessione in sommità e alle pareti ortogonali).

Naturalmente l'attivazione del meccanismo è subordinata all'assenza di un cordolo in sommità.

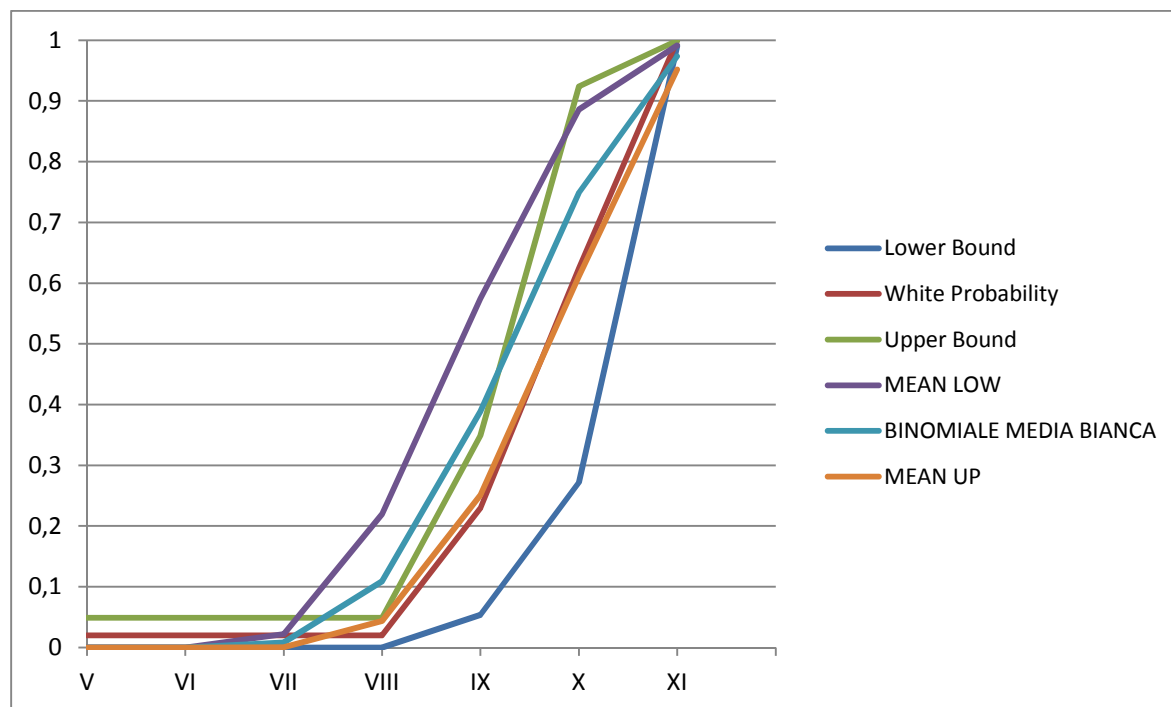
Figura 5.4-3: Scala EMS98 C, probabilità di danno > D2, modello V1.

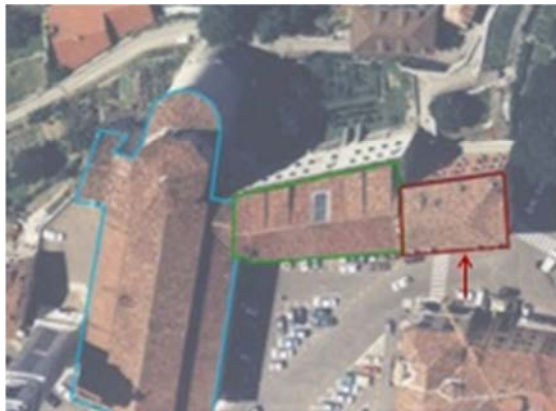
Figura 5.5-53: Individuazione del contesto urbano in cui è inserito Palazzo Rosso (in rosso), affiancato da Palazzo ex Tribunale (in verde) e vicino alla chiesa (in azzurro).

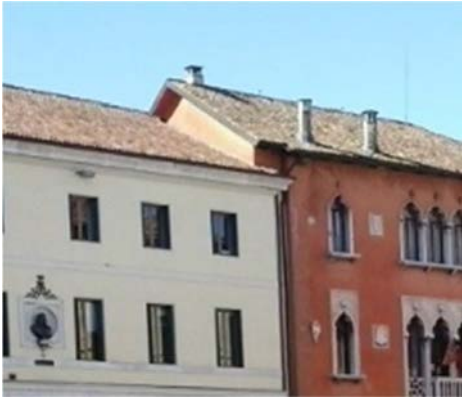
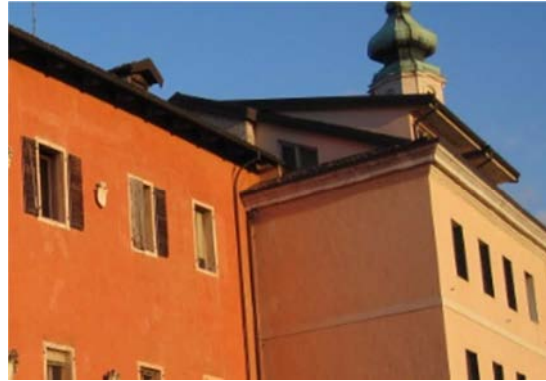
Figura 5.5-54: Particolare dello sfalsamento tra le coperture i Palazzo Rosso e Palazzo ex Tribunale.

In primo luogo non si dispone di dati sufficienti a determinare le modalità di interfaccia tra Palazzo Rosso e l'edificio ad esso adiacente: dovrebbe essere necessario approfondire la conoscenza sia della natura della connessione che del rilievo geometrico (le coperture dei due edifici sono leggermente sfalsate, come si vede nella Figura 5.5-54).

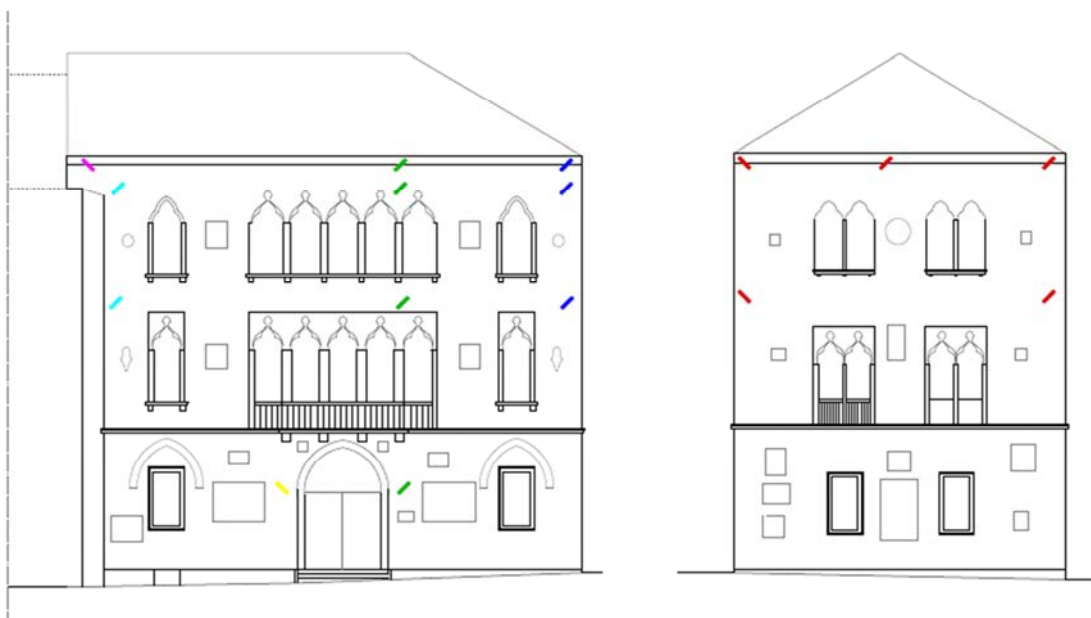
Figura 6.2-3: Schematizzazione della posizione dei capochiave nei prospetti nord-est e nord-ovest, LC1.

Per evitare il ribaltamento del lato più corto, o di una sua porzione, sono stati inseriti tre tiranti del diametro di 18 mm in direzione longitudinale, a livello della copertura. Per evitare che essi favoriscano l'attivazione del meccanismo di flessione verticale su più piani nella stessa facciata sono stati previsti altri due tiranti di diametro 18 mm in corrispondenza dell'impalcato del piano secondo.

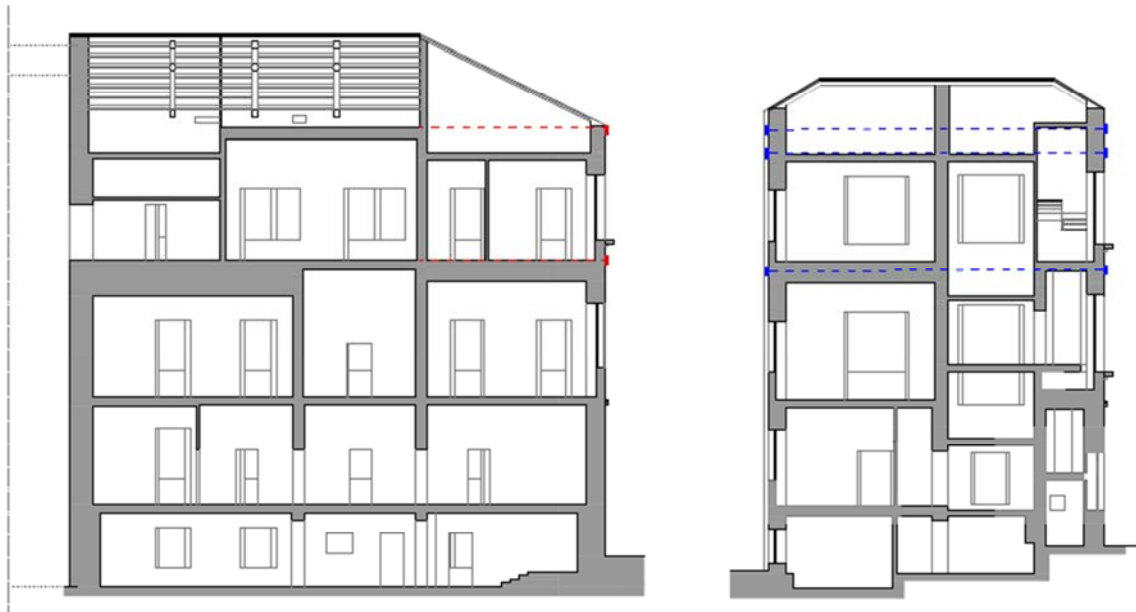
Figura 6.2-4: Schematizzazione della posizione dei tiranti in sezione A-A e D-D, LC1.

Sono stati previsti due tiranti, di diametro 16 mm, posizionati in corrispondenza dell'ingresso, destinati a contrastare le spinte generate dall'eventuale volta.

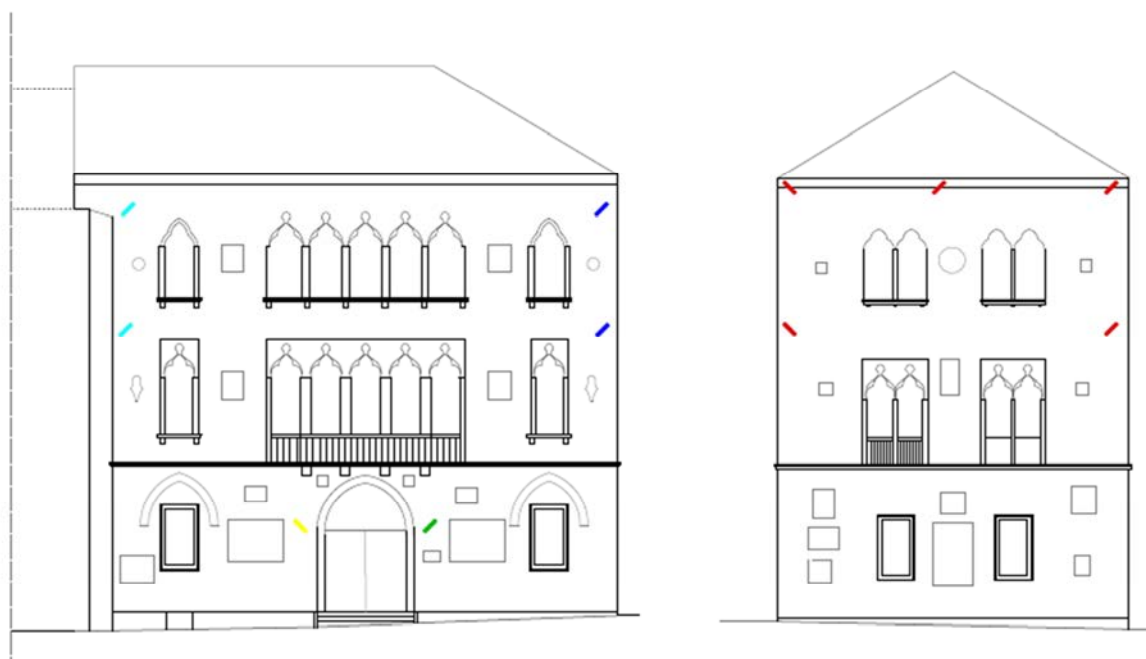
Figura 6.2-6: Schematizzazione della posizione dei capochiave nei prospetti nord-est e nord-ovest, LC2.

Il progetto prevede l'inserimento di due catene metalliche di diametro 24 mm a livello dell'impalcato del sottotetto, e di due tiranti di diametro 18 mm in corrispondenza dell'impalcato del piano secondo, tutte inserite in direzione trasversale per contrastare il ribaltamento dei due lati lunghi.

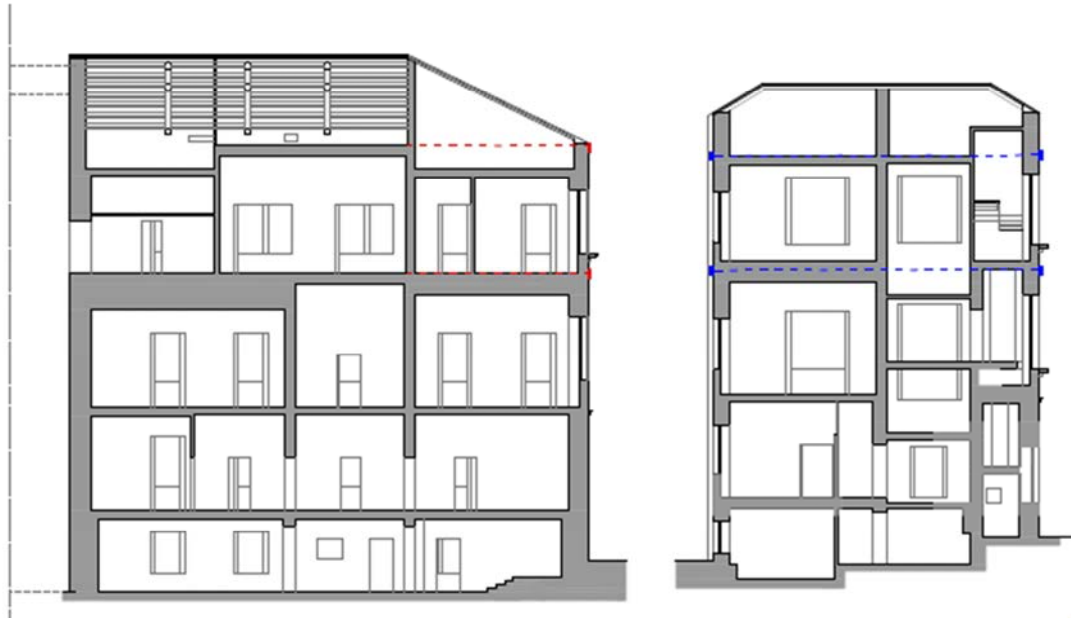
Figura 6.2-7: Schematizzazione della posizione dei tiranti in sezione A-A e D-D, LC2.

Anche in questo caso sono stati previsti dei tiranti, di diametro 16 mm, in corrispondenza dell'ingresso, allo scopo di contrastare le spinte date dall'eventuale presenza della volta. Considerata la caratteristica puntuale della spinta, il tirante non si sviluppa per tutta la lunghezza dell'edificio.

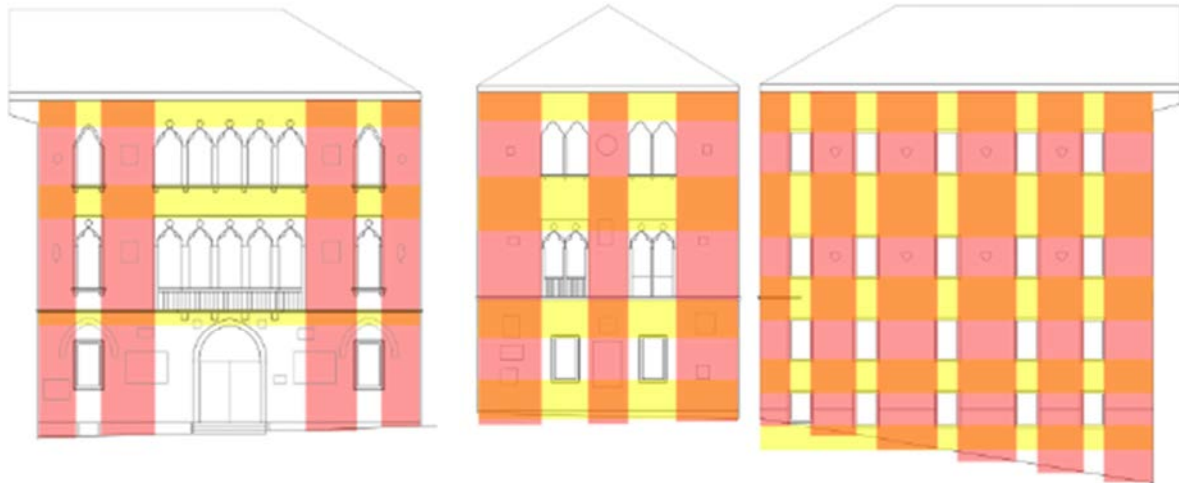
Figura 7.1-11: Fasce di piano (in rosso) e maschi murari (in giallo).

Nella scheda viene quindi inserito il disegno del prospetto con indicazione delle aperture e della conformazione dei maschi murari.

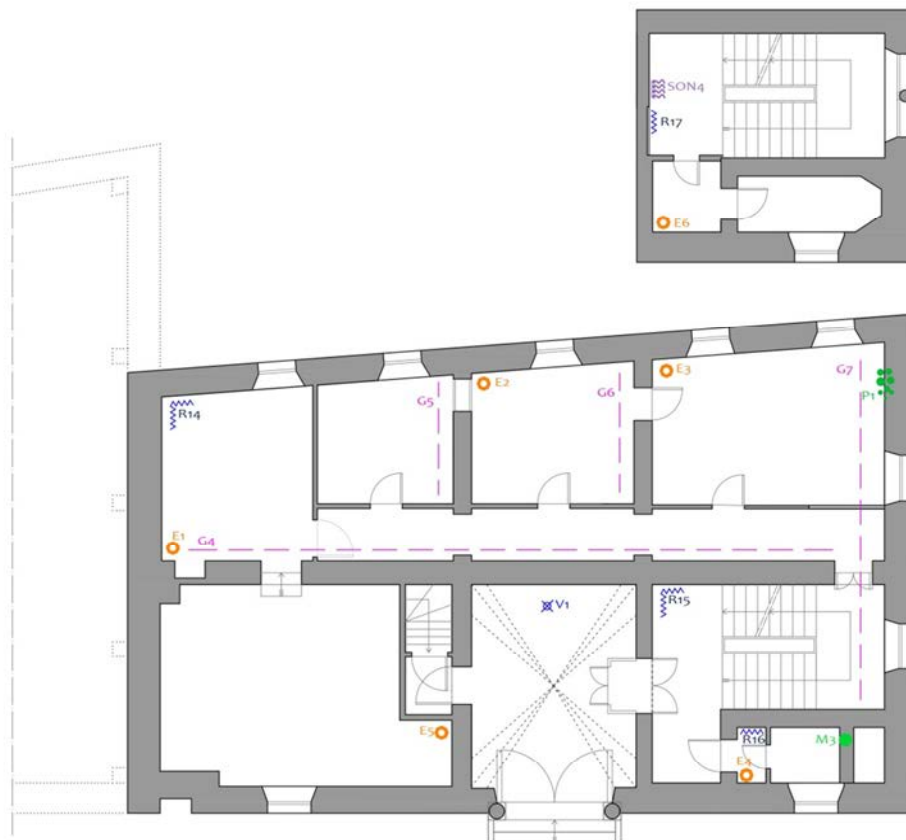
Figura 7.3-3: Proposta di indagini, pianta piano terra.

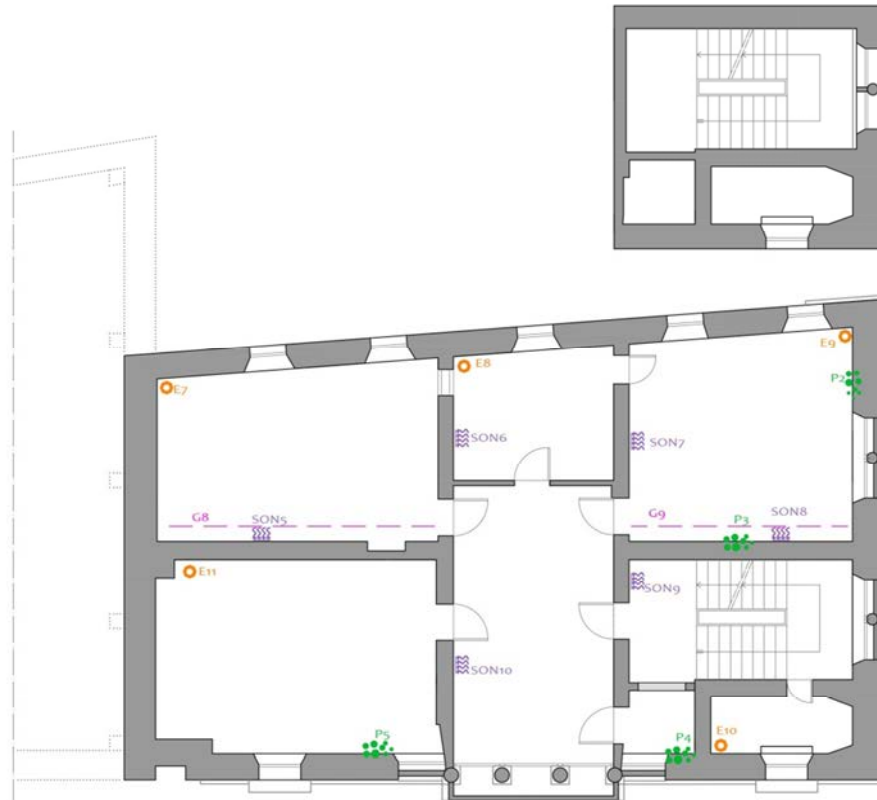
Figura 7.3-4: Proposta di indagini, pianta piano primo.

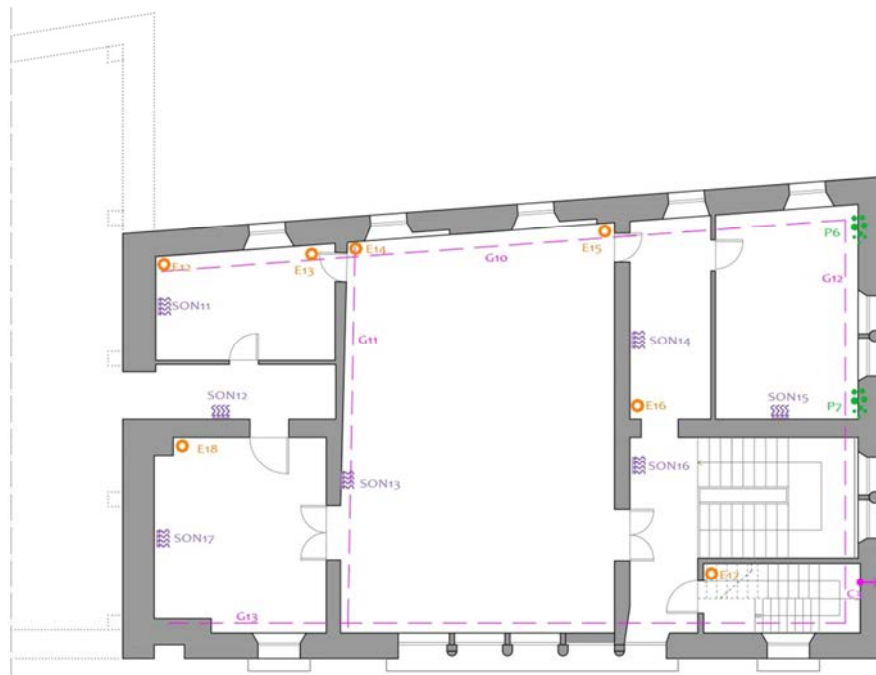
Figura 7.3-5: Proposta di indagini, pianta piano secondo.
