UNIVERSITÀ DEGLI STUDI DI GENOVA

Facoltà di Ingegneria
Corso di Laurea Specialistica in Ingegneria Edile-Architettura

Tesi di Laurea Specialistica

**Consolidamento e adeguamento sismico del
Teatro Politeama “Giuseppe Verdi” di
Carrara**

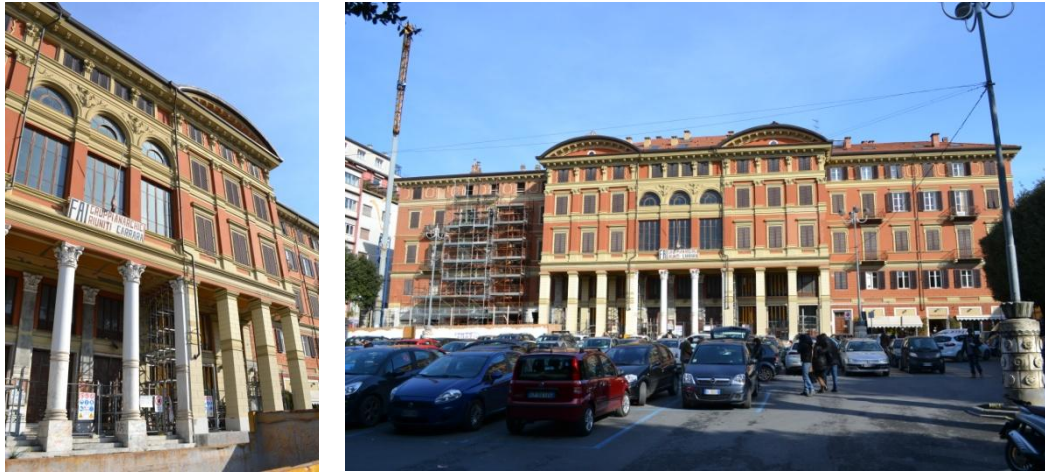
L'ingresso al teatro avviene attraverso un corpo di fabbrica che emerge nella facciata a nove luci, sormontato da un'ampia zona comprendente due piani di finestre scandite verticalmente da paraste giganti che incorniciano tre archi nelle tre luci centrali. La facciata si conclude con un attico finestrato sormontato da due timpani circolari nelle due zone laterali.

Figura 2.4 a) Vista del porticato di ingresso b) Vista della facciata principale

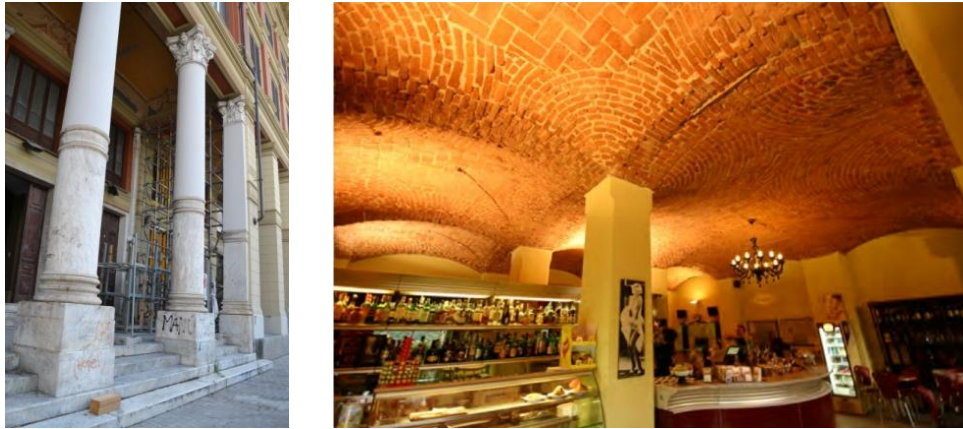
I pilastr*i* dei Caselli sono abbastanza snelli e progettati per lavorare principalmente a compressione.

Figura 2.7 a) Pilastri del porticato b) pilastri del bar su cui insistono gli archi

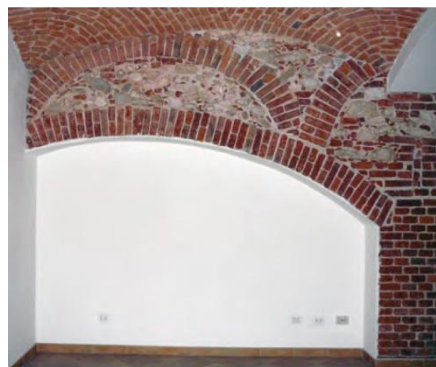
A volte la muratura appoggia su piattabande realizzate con un sistema di archi rampanti sovrapposti che scaricano sul telaio portante. Un esempio si può trovare nella sala Germinal, dove la penultima campata verso la piazza è più piccola delle altre (circa 1,80 m anziché 2,5 m). In questo caso la volta si scarica sulla muratura, all'interno della quale è presente un sistema di archi che riconduce il carico sui pilastri attigui.

Figura 2.8 Sistema di archi utilizzato per portare il carico sui pilastri

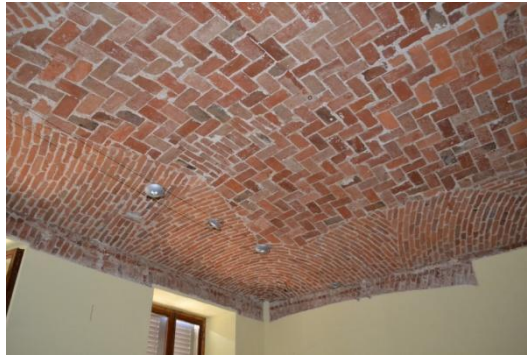
Quando le volte sono rettangolari le quattro parti che contengono gli strati concentrici di mattoni non si incontrano, ma questi vengono collegati da una fascia a forma di arco. Un esempio si trova nella biblioteca adiacente alla sala Germinal, dove, nella porzione centrale, i mattoni sono posizionati in foglio, ai lati in fascia (Fig. 2.12).

Figura 2.12 Volta rettangolare nella biblioteca adiacente alla sala Germinal

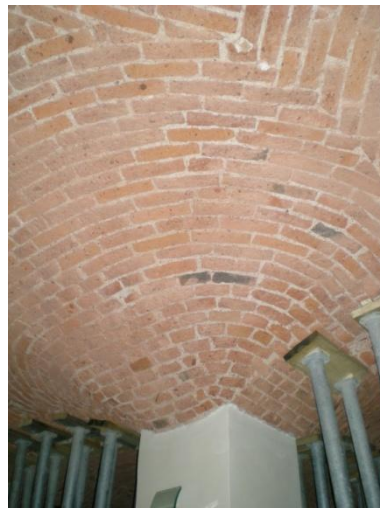
Figura 2.13 Volta a fungo antonelliana

Questa volta è composta da quattro porzioni cilindriche, che prolungano le facce dei fulcri, e da quattro quarti di cono curvilineo. A differenza della volta a vela ribassata, che copre un'unica campata, il sistema di volte a fungo su fulcri prismatici è suscettibile di illimitata estensione. Le volte non sono semplicemente appoggiate alle imposte ma

Un'ulteriore evoluzione della volta “antonelliana” è rappresentata dalla volta a fungo, presente anche nella fabbrica del Politeama (Figura 2.13).

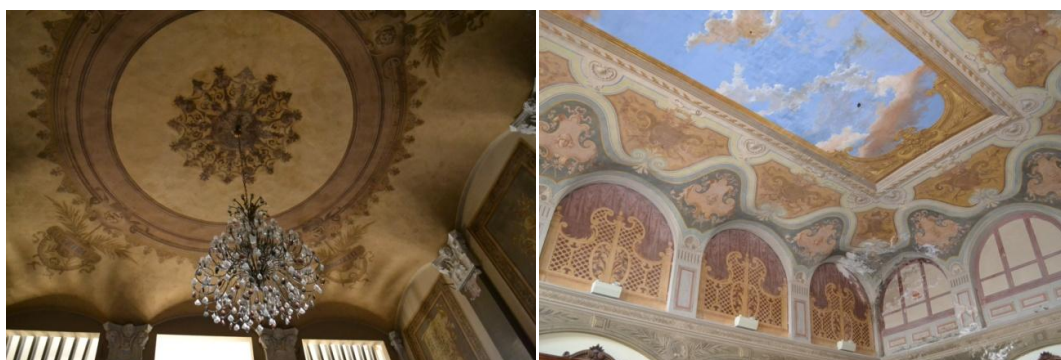
Nell'atrio e nella sala Germinal il raccordo della volta con i pilastri avviene attraverso volte a botte molto ribassate, con teste di padiglione lunettato e senza spigoli.

Figura 2.14 a) Volta dell'atrio b) Volta della sala Germinal

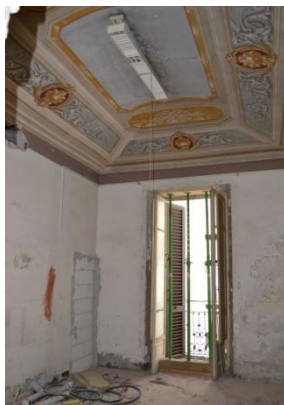
La terza tipologia di volta è rappresentata da volte a botte con teste di padiglione che si appoggiano su una rotaia metallica in corrispondenza del lato in comune.

Figura 2.16 Volta a botte con teste di padiglione

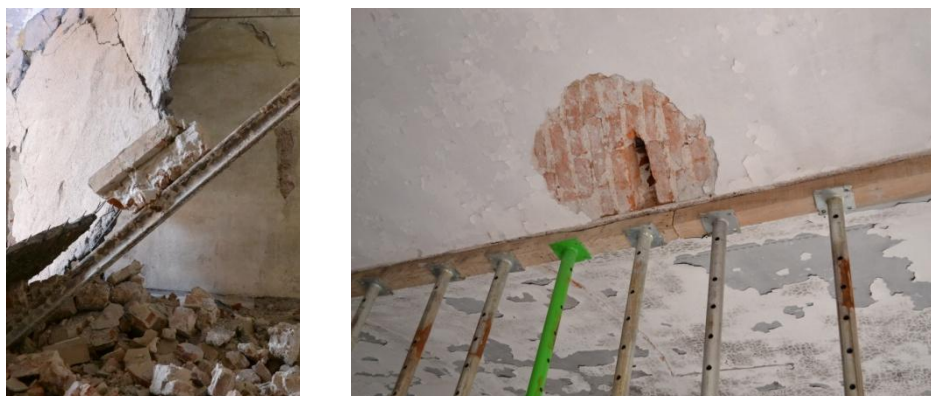
In figura 2.17 sono mostrati un particolare del collegamento fra rotaia e mattoni e la tessitura di questi ultimi.

Figura 2.17 a) Attacco dei mattoni alla rotaia b) Tessitura dei mattoni

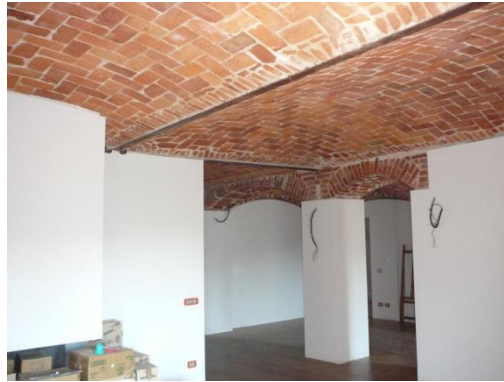
La quarta tipologia di volta è presente esclusivamente sopra la sala Germinal, al quarto piano. Vista l'assenza di pilastri sono state realizzate volte a botte poggianti su rotaie in ferro che sono state appese alla copertura mediante tiranti (Fig. 2.18). Si tratta di volte sottili in foglio, con mattoni disposti in fascia esclusivamente nella zona laterale, larga 50 cm, adiacente la rotaia.

Figura 2.11 Volte appese al piano quarto

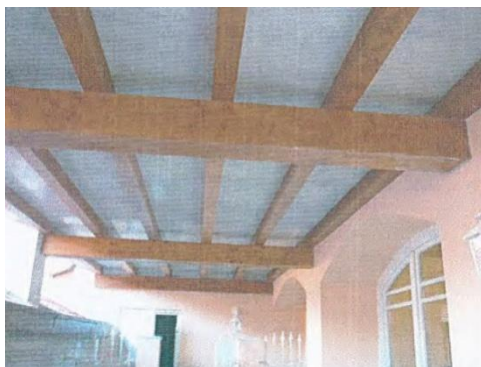
Per quanto riguarda il solaio della terrazza, si suppone che sia costituito da una soletta sia in cemento armato su lamiera grecata. All'intradosso si possono notare le lastre di marmo e le travi in legno che nascondono la struttura alla vista.

Figura 2.12 Vista della terrazza

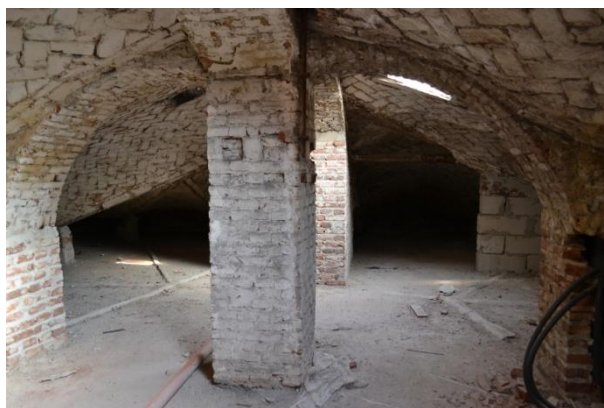
La *copertura* originale in laterizio è costituita da un telaio di spina formato da archi e pilastri in muratura. Il telaio sostiene archi rampanti o rotaie in acciaio che portano volte a botte in muratura dello spessore di 6 cm. In origine sulle volte erano presenti gambette di mattoni pieni che sostenevano il manto di tegole Marsigliesi. Queste gambette, anch'esse spesse 6 cm, erano posizionate ad un interasse di 30 cm; gli spazi fra una e l'altra erano riempiti con terra e rottami. In questa maniera il tetto era privo di elementi in legno e quindi ignifugo.

Figura 2.14 Copertura originale in laterizio

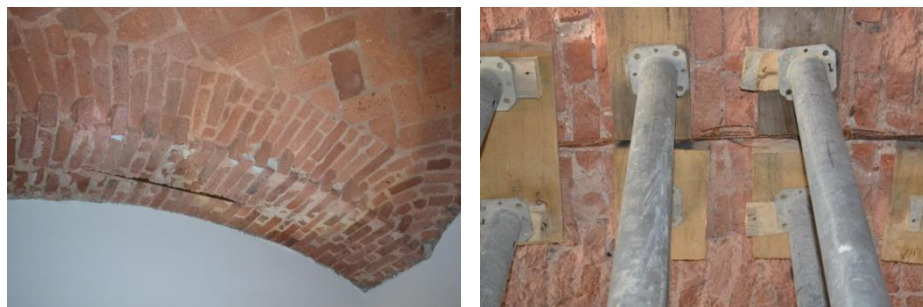
Le catene presenti nel Politeama sono diverse per dimensioni e tipologia: per realizzarle sono stati utilizzati sia profilati metallici, con dimensione media di 1x4 cm, sia filo elicoidale da cava a formare dei trefoli.

Figura 2.15 a) Catena costituita da un profilato metallico b) Filo elicoidale da cava usato come catena

È stata osservata una notevole diversità nel posizionamento delle catene: sono infatti situate a differenti altezze (tangenti all'arco o posizionate alla sua metà) e diverse ubicazioni (in mezzeria o eccentriche) rispetto agli assi degli archi. Le catene che corrono mantenendosi tangenti agli archi spesso affiorano dall'intradosso.

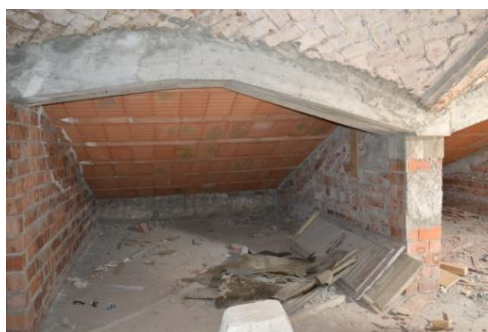
Agli inizi degli anni Novanta importanti trasformazioni hanno interessato la copertura: nell'ala sinistra, alcune volte crollate sono state sostituite con solai in laterocemento e travi in cemento armato. Un getto di calcestruzzo alleggerito con rete elettrosaldata è stato realizzato al posto delle gambette in mattoni, ovunque eliminate, che sostenevano le tegole.

Figura 2.17 Solaio e travi in sostituzione di una volta crollata

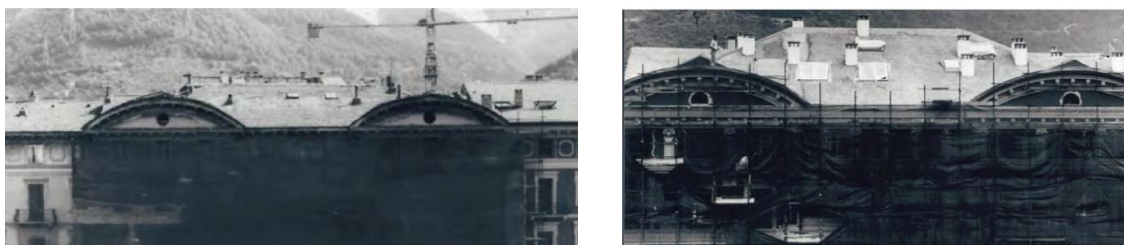
Nella parte centrale e nell'ala destra le volte della copertura originale sono state demolite e le relative catene eliminate. La copertura è stata sostituita con una nuova più alta composta da travi in cemento armato e solai in laterocemento impostati sui muri esterni esistenti e su nuovi pilastri costruiti con mattoni doppio UNI.

Figura 2.18 Parte centrale prima e dopo la sostituzione della copertura

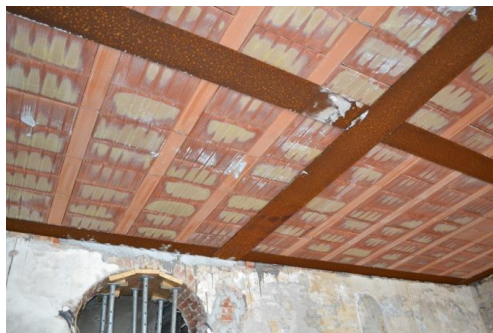
Al piano quinto dell'ala sinistra tutte le volte sono state demolite e sostituite con solai in laterocemento e travi in acciaio tipo REP poggianti sulle strutture esistenti (Figura 2.19). Ai lati sono state poste travi in acciaio UPN debitamente connesse ai setti murari mediante cravatte ancorate con resine epossidiche.

Figura 2.19 Solaio in laterocemento e travi REP

La stessa tipologia di orizzontamento è stata realizzata per sostituire una volta di copertura, un solaio a volte del sottotetto e il solaio a questo sottostante, tutti crollati a causa di infiltrazioni d'acqua.

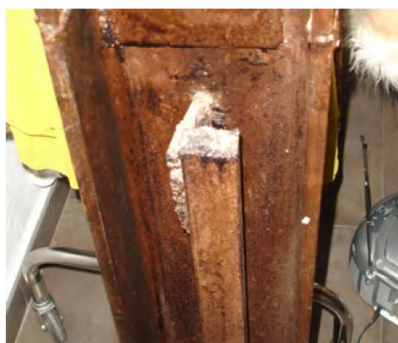
Nella parte centrale, sempre al quinto piano, le rotaie che sostengono le volte sono state rinforzate mediante profili metallici (HEB 200), mentre le volte sono state irrigidite attraverso una soletta in calcestruzzo con rete elettrosaldata. I vecchi tiranti di appensione sono stati sostituiti (Figura 2.20). Nella stessa area è stato realizzato un soppalco che poggia sulle nuove pareti in muratura.

Figura 2.20 Collegamento fra tiranti originari e nuovi

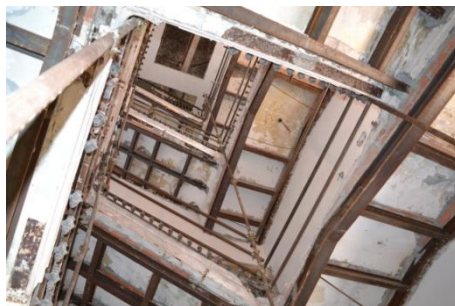
La scala in marmo che permette l'accesso agli appartamenti dell'ala sinistra è stata rinforzata con una struttura in acciaio all'intradosso.

Figura 2.13 Scala di accesso all'ala sinistra

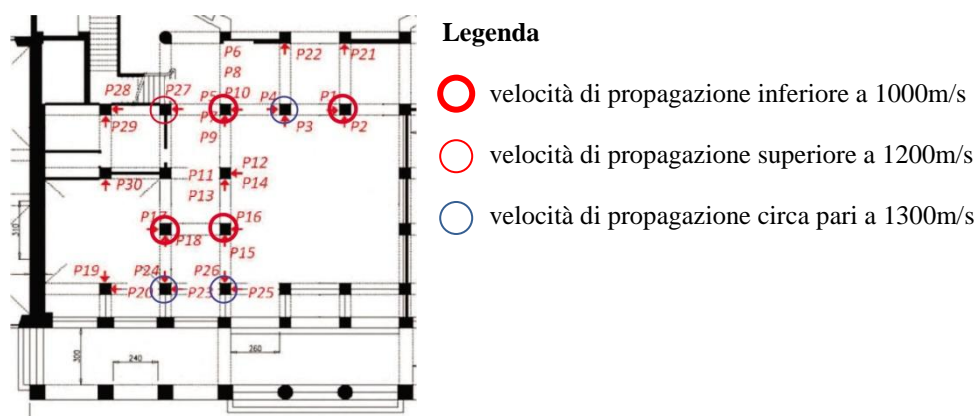
La figura 2.23 permette di localizzare i pilastri con minore velocità di propagazione al piano terra.

Figura 2.23 Localizzazione dei pilastri con minore velocità di propagazione del suono piano terra

Questa prove presentano una significativa corrispondenza tra le velocità di propagazione delle onde soniche e lo stato fessurativo visibile esternamente dei pilastri murari. Dai risultati emerge che nella muratura integra la velocità del suono è compresa tra 1350 e 1650 m/s. La dispersione contenuta dei risultati conferma quindi la sostanziale omogeneità del materiale, già intuita con l'ispezione visiva. Nelle zone visibilmente fessurate la velocità invece risulta inferiore a 1000 m/s, con un minimo di 711 m/s nel pilastro B4, il primo ad essersi fessurato.

Grazie a questa prova è stata evidenziata una situazione di attenzione anche per alcuni pilastri dell'atrio del piano terreno che, ad oggi, non avevano manifestato segni di dissesto se non marginali e minori fessurazione verticali. In particolare, il pilastro su cui sono state effettuate le prove 1 e 2 sembra evidenziare uno stato di danno interno quasi pari a quello degli altri pilastri già cerchiati con struttura metallica. Al momento dell'indagine, tuttavia, questo pilastro non presentava alcun intervento di rinforzo.

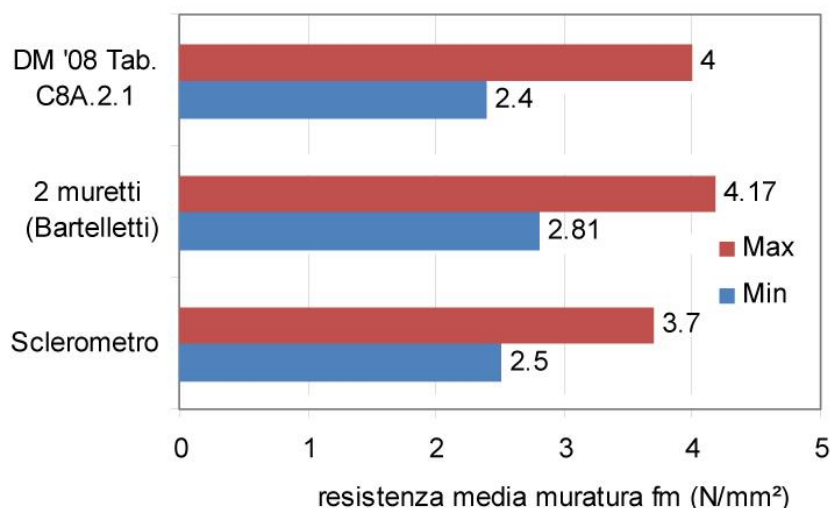
Dalle prove sclerometriche è risultato per l'atrio un valore medio della resistenza a compressione di 2.5-3.7 N/mm². Valori simili (2.8-4.17 N/mm²) sono stati misurati sui due muretti estratti dal V piano e citati nella relazione prof. Bartelletti. Tali risultati sono in linea con quelli previsti dal DM 2008 per murature di mattoni e malta di calce.

Figura 2.15 Resistenza media della muratura

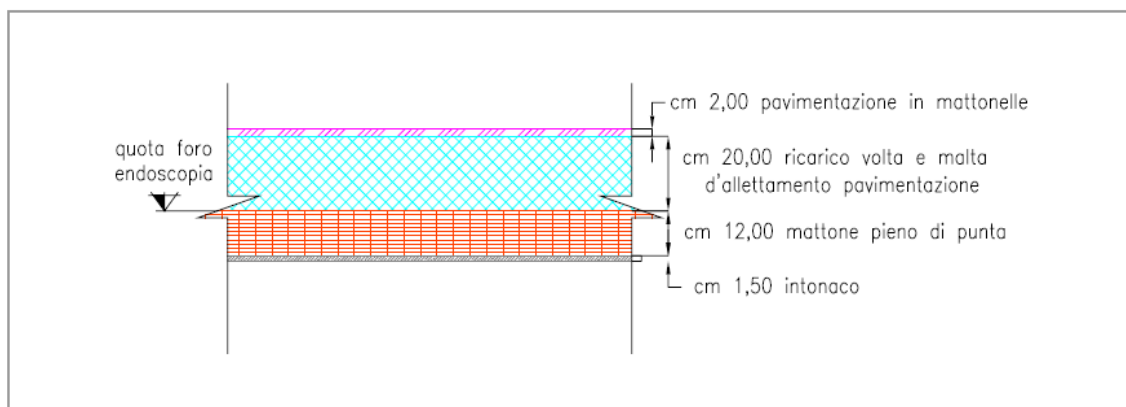
Il saggio 1 è stato eseguito nell'"Archivio Germinal" dopo aver rimosso alcune mattonelle della pavimentazione esistente, la malta di allettamento e vari spessori di materiale più o meno alleggerito e legato a ricarico della volta fino a ritrovare l'estradosso della volta stessa. I vari strati di materiale sopra la volta in spessore totale di cm 22 sono costituiti da scorie, pezzi di mattoni pieno, mattoni doppio UNI, mattonelle, fibre di legno, malta, ecc. compreso lo spessore della malta di allettamento della pavimentazione. Il piano dell'indagine endoscopica è quindi a - 22 cm dal piano pavimentazione esistente. Il foro è passante in tutto spessore fino al vano sottostante.

Figura 2.30 Sezione endoscopica saggio 1

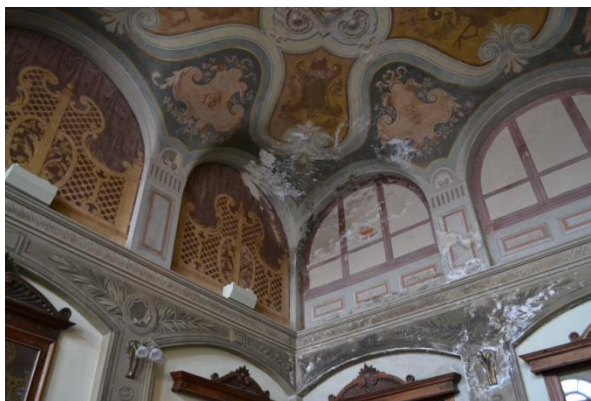
Sono stati riscontrati importanti danni dovuti all'umidità anche in altre parti dell'edificio. I sopralluoghi effettuati dall'Ufficio Tecnico del Comune di Carrara nel 2004 hanno accertato la presenza nella sala Germinal di umidità diffusa con un conseguente danneggiamento degli apparati decorativi (Figura 3.1). Da qui è nata la necessità di nuovi lavori di restauro in aggiunta a quelli che si erano appena conclusi. Ancora oggi nel locale si possono osservare estese macchie di umidità che compromettono l'integrità delle pitture.

Figura 3.1 Macchie di umidità nella Sala Germinal

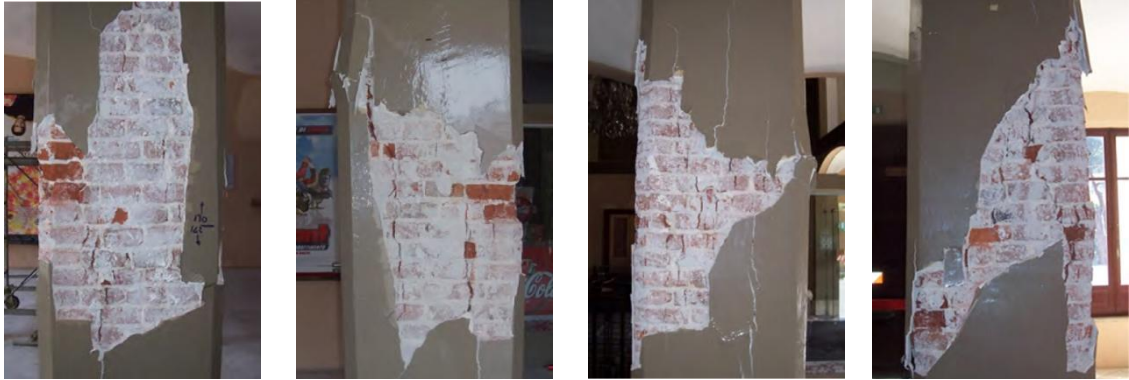
Il giorno 23 giugno 2008 un pilastro in muratura nell'atrio lato biglietteria del Teatro Verdi Politeama ha manifestato importanti lesioni da schiacciamento lungo tutto il perimetro. La rottura è avvenuta all'improvviso e senza evidenti segnali premonitori, fatta eccezione per un modesto distacco d'intonaco notato qualche giorno prima.

Il 24 giugno, in condizioni di strettissima urgenza e precarietà, le squadre dei Vigili del Fuoco hanno eseguito un intervento di rinforzo temporaneo sul pilastro fessurato. L'intonaco è stato rimosso per osservare l'entità delle lesioni, visibili in Fig. 3.2.

Figura 3.2 Lesioni sui quattro lati del pilastro B4

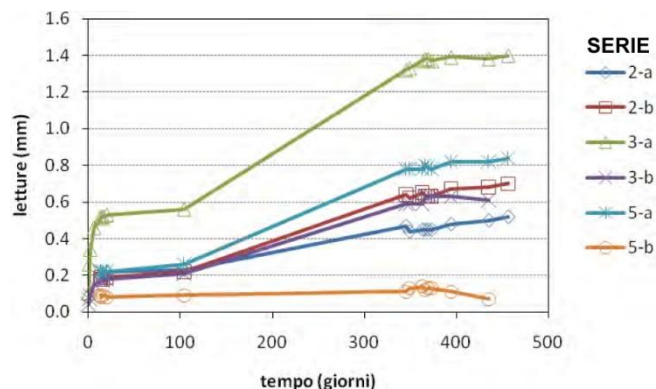
Sono state allora ripetute le letture del monitoraggio sul pilastro A6. Le curve in Fig. 3.6, ottenute diagrammando i risultati in funzione del tempo, mostrano che le fessure in un anno si sono aperte di circa 1 mm e confermano un'evoluzione del quadro fessurativo ancora in atto, con conseguente dilatazione trasversale del pilastro.

Figura 3.5 Diagramma del monitoraggio delle lesioni sul pilastro A6

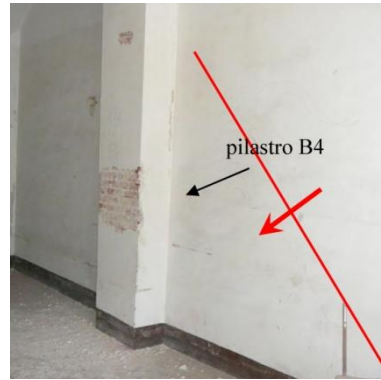
In una parete al primo piano sopra alla biglietteria, tra il pilastro B3 e quello lesionato B4, è presente una fessura a taglio con inclinazione di 45° rispetto l'orizzontale.

Figura 3.6 Lesione a taglio nella parete del primo piano posta sopra la biglietteria

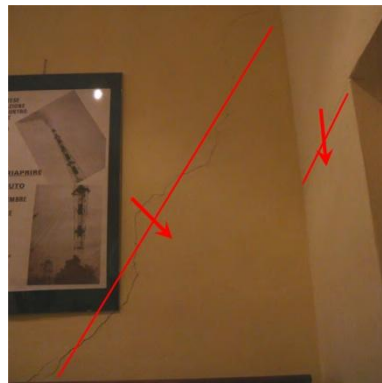
Tale lesione si ripropone anche al piano superiore, nella segreteria del “Circolo degli Anarchici” (Fig. 3.7). Accanto alla porta della stanza si può notare anche una fessura orizzontale dovuta all’abbassamento della parete di tamponamento.

Figura 3.7 Lesioni nella parete della segreteria del “Circolo degli Anarchici”

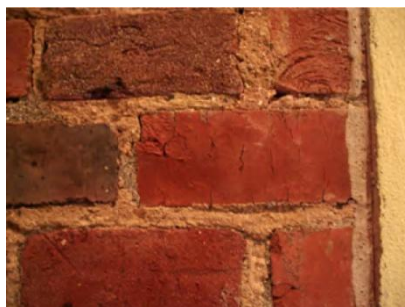
Sempre nella segreteria del “Circolo degli Anarchici” la muratura dei pilastri A2 e A3 presenta fessure verticali da compressione, riscontrabili solo sul lato non intonacato opposto alla sala Germinal.

Figura 3.8 Lesioni da compressione nei pilastri al secondo piano

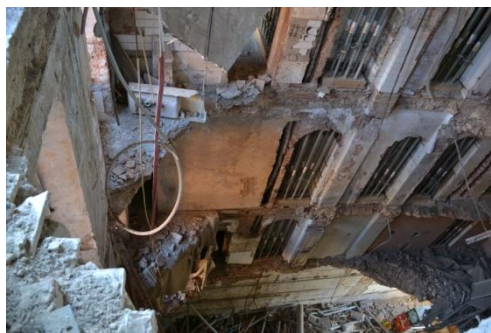
In data 5 marzo 2011 si è registrato il crollo di un solaio al terzo piano dell'ala sinistra del Politeama, già sotto sequestro dal 2008. Il crollo, avvenuto in una porzione di 200 metri quadrati del complesso, non transennata, ha poi originato un effetto catena e si sono sbriciolati anche i sottostanti solai al secondo e primo piano. In seguito all'evento sono stati evacuati diversi negozi e appartamenti.

Figura 3.9 Zona del crollo

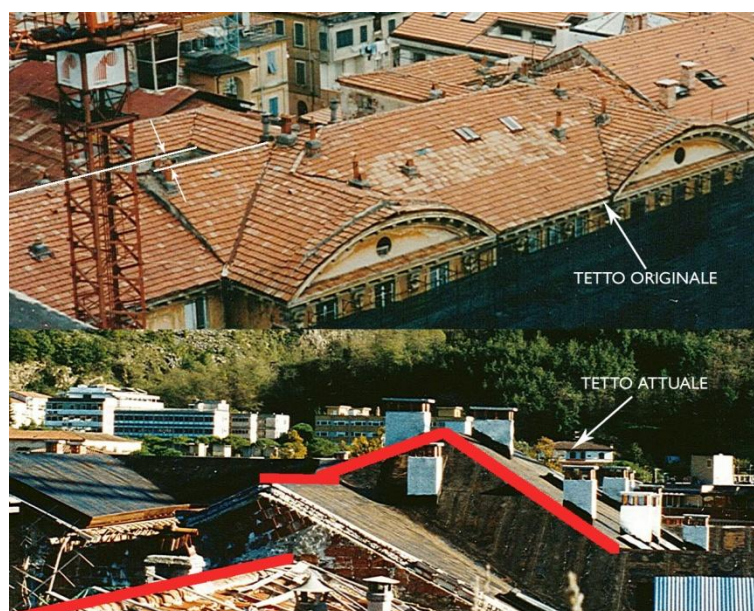
Osservando la copertura su via Roma, che non è stata modificata, si può notare come, nelle altre parti dell'edificio, la geometria del tetto sia cambiata rispetto a quella originale. In particolare, come si può vedere in Figura 3.10, il colmo del tetto originale era spostato verso Piazza Matteotti, mentre il colmo del tetto nuovo è stato alzato di circa 1.7 m e spostato verso monte.

Figura 3.10 Realizzazione del nuovo tetto

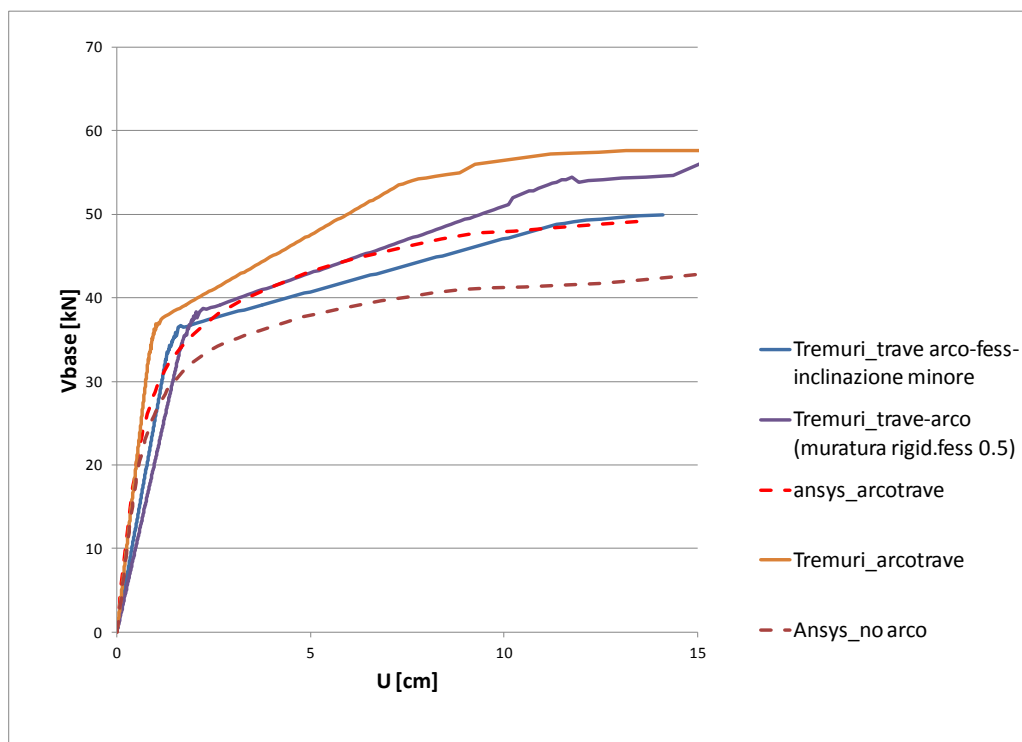
Figura 5.35 – Sintesi dei risultati ottenuti nelle diverse valutazioni effettuate in Ansys e in Tremuri

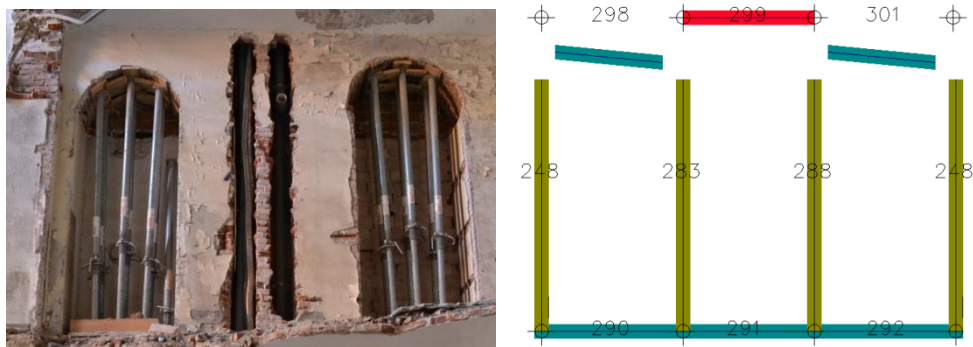
Dal rilievo geometrico è emerso come alcuni setti siano completamente attraversati da canne fumarie nelle parti che collegano due pilastri. Non essendo possibile confidare nella resistenza di queste porzioni di muratura, esse non sono state modellate come pannelli murari, ma al loro posto sono state inserite travi non lineari incernierate agli estremi che garantissero semplicemente un collegamento fra i due pilastri. In Figura 6.4 si può osservare una situazione in cui la porzione di muratura attraversata da canne fumarie è modellata attraverso l'introduzione di una trave orizzontale incernierata (in rosso).

Figura 6.4 a) Canne fumarie in una parete fra pilastri b) Mesh della parete con canne fumarie

I pilastri sono stati modellati come elementi non lineari definiti tra due nodi tridimensionali. Come si può vedere in Figura 6.4 b), ad essi non è stata attribuita l'altezza di interpiano, ma un'altezza ridotta che arriva fino all'imposta degli archi.

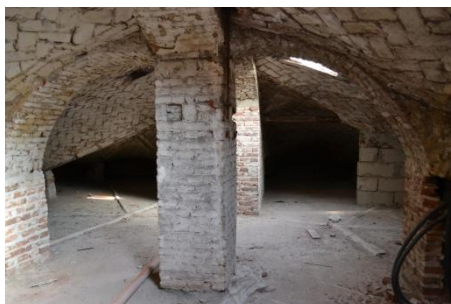
La copertura dell'ala sinistra è costituita da un telaio di spina formato da archi e pilastri in muratura che sono stati modellati rispettivamente attraverso elementi trave ed elementi pilastro su cui vengono definite le volte a botte in muratura.

Figura 6.5 Telaio di spina formato da archi e pilastri in muratura

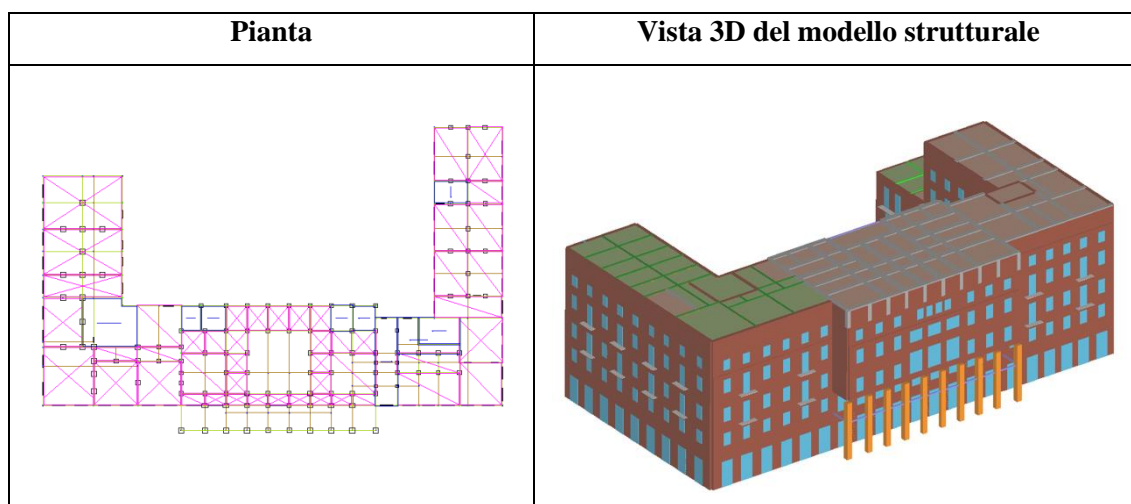
Tabella 6.12 Pianta e 3d del modello strutturale

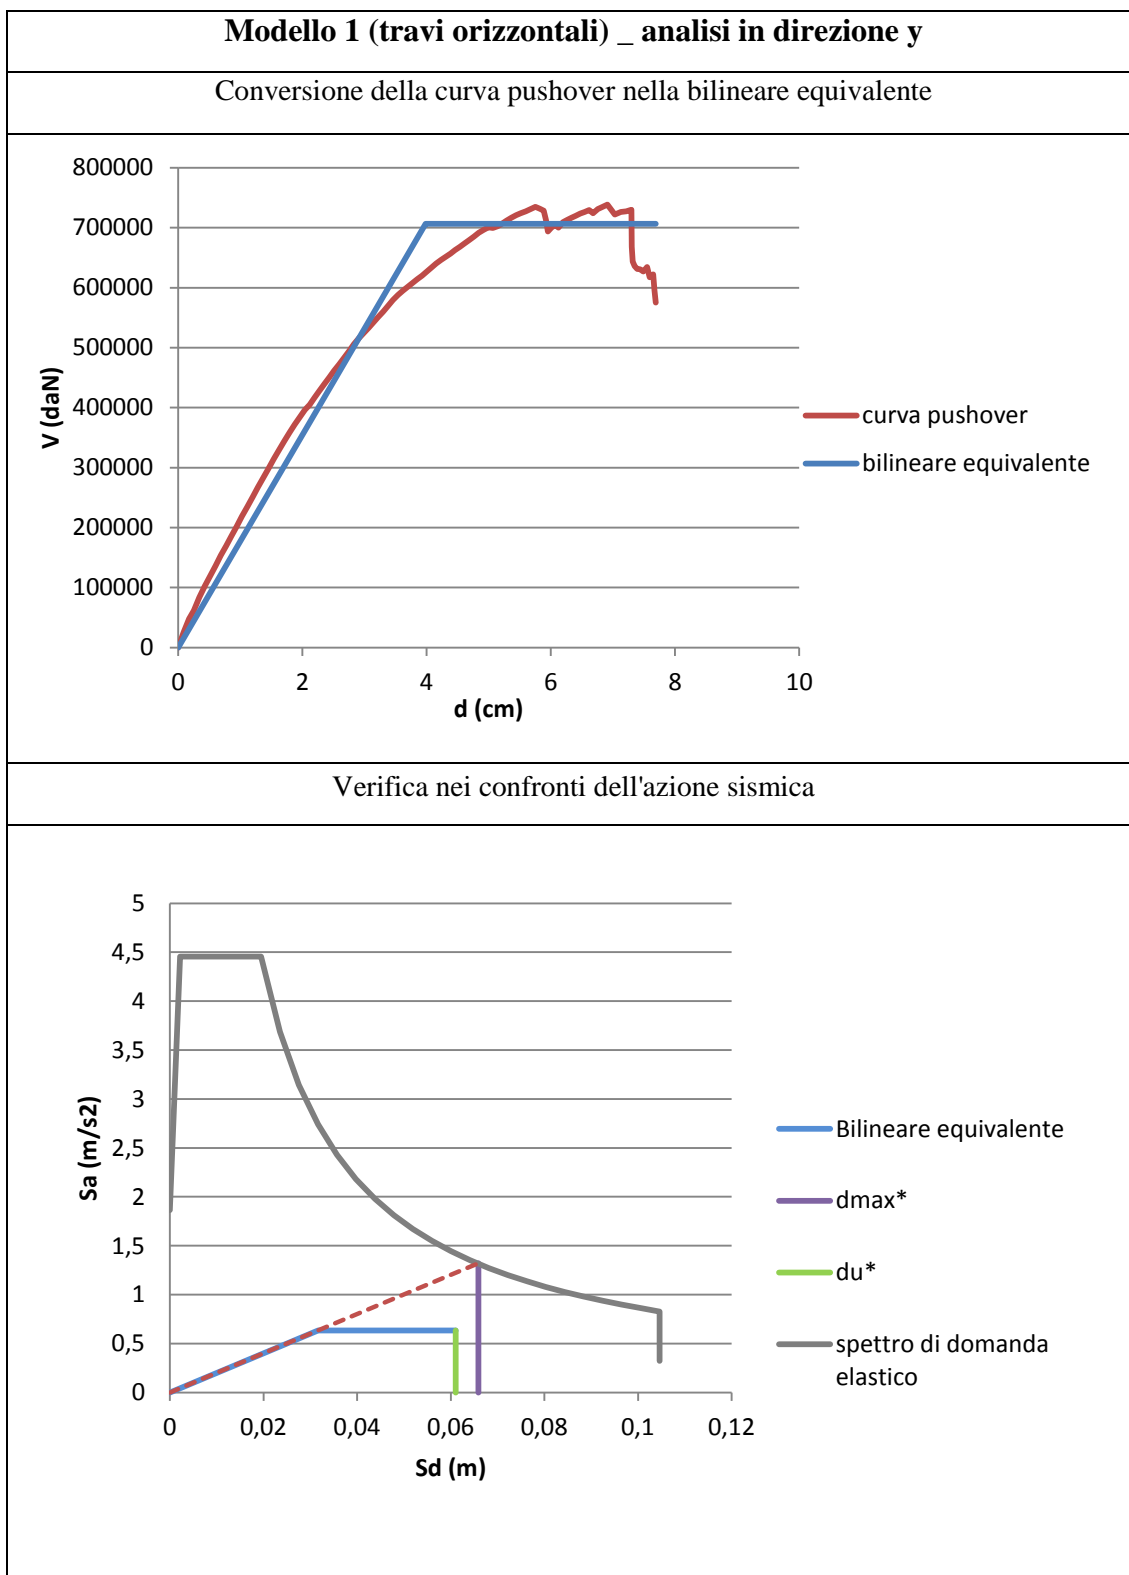
Tabella 6.21 Conversione della pushover in bilineare equivalente e verifica sismica per il modello 1 in direzione y

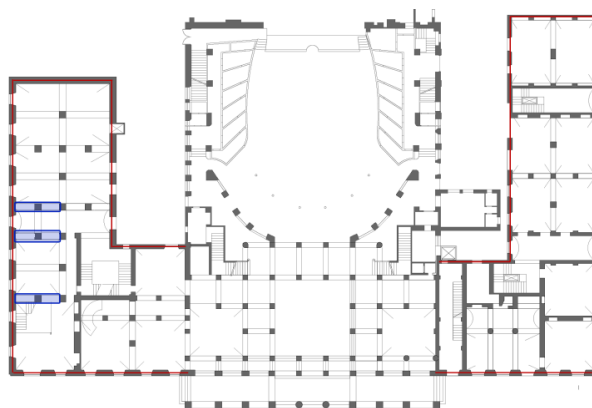
Tali interventi sono localizzati in Figura 7.1 all'interno della pianta del piano terra e sono poi riproposti a tutti i piani.

Figura 7.1 Localizzazione degli interventi (setti in blu, catene in rosso)

Dall'analisi della geometria dell'edificio, è possibile localizzare gli interventi dove sono realmente necessari. Per quanto riguarda i setti, ad esempio, essi sono stati inseriti in modo tale da creare una simmetria con le pareti dell'ala destra che arrivano prima a collasso (in base a quanto emerso dalle analisi sismiche effettuate nel paragrafo precedente). L'inserimento di queste nuove pareti dovrebbe aumentare la resistenza globale dell'edificio, senza tuttavia inibire la rottura a taglio delle pareti sopra citate. Queste, infatti, collassano quando raggiungono il valore di drift ultimo e manterrebbero lo stesso comportamento anche in presenza di un aumento globale della resistenza.
