UNIVERSITÀ DEGLI STUDI DI MODENA E REGGIO EMILIA

Facoltà di Ingegneria “Enzo Ferrari”
Corso di Laurea Triennale
in Ingegneria Civile

**Verifica dello stato di fatto
di un edificio in muratura**

L'edificio oggetto dello studio, del quale sono stato incaricato, è l'attuale STB (Servizio Tecnico di Bacino del fiume Po) situato a Reggio Emilia in via Emilia Santo Stefano 25, angolo Via Mazzini.

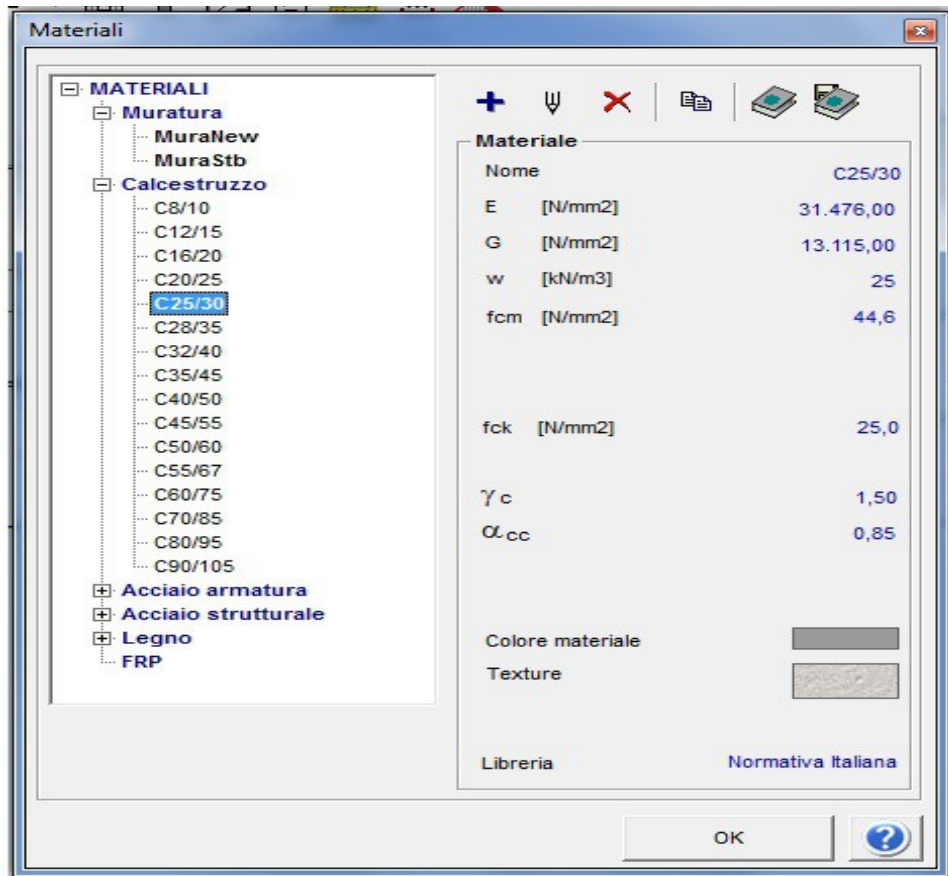
Fig. 3.3 Dettagli del Calcestruzzo utilizzato nello studio del modello

Il tipo di calcestruzzo che si è scelto di adottare nello studio del modello, secondo quanto rilevato e osservato è C 25/30. La N.T.C. 08 riporta i valori nell'immagine qui sopra con il comando (basso destra – punto interrogativo).

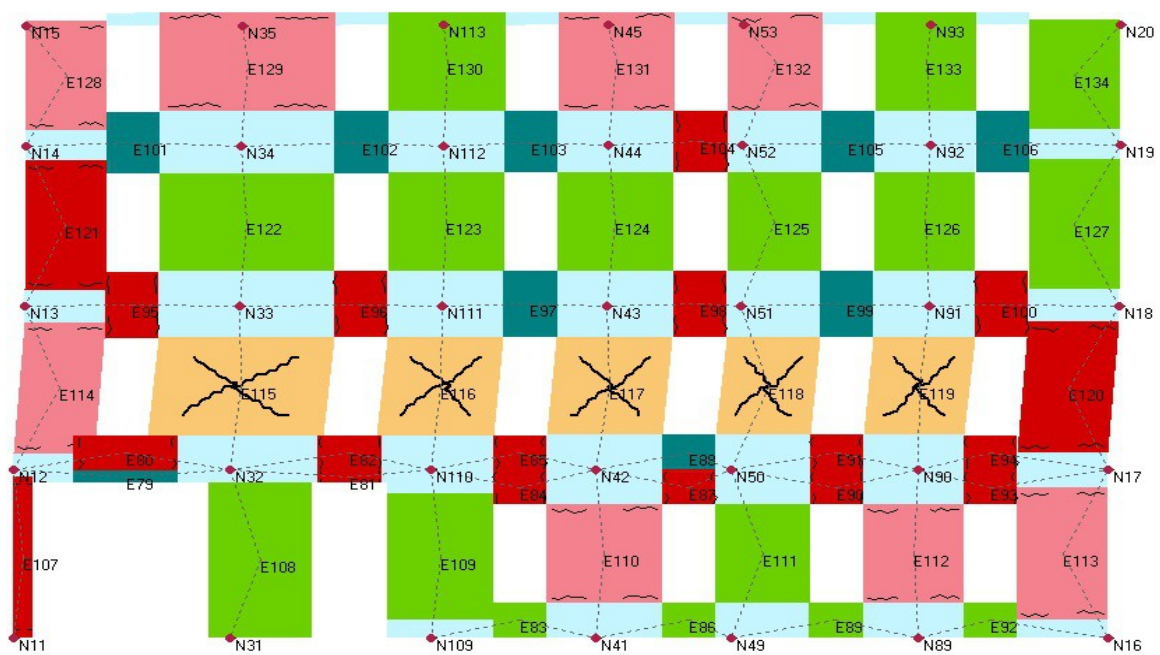
Fig. 4.3 Prima fase del danneggiamento della porzione di facciata su Via Emilia S.Stefano

Fig. 4.3.1 Seconda fase del danneggiamento della facciata su Via Emilia S.Stefano

Fig. 4.3.2 Terza fase del danneggiamento della facciata su Via Emilia S. Stefano

1. In primo luogo è possibile vedere come le diverse fasi o step di danneggiamento della parete P3, disposta lungo l'asse +X con azione del sisma parallela alla parete, portano ad avere uno stato di danneggiamento finale della facciata principale di notevole entità.

La variazione in altezza dello spessore della facciata può portare a questi spostamenti lievemente fuori piano dell'intera struttura.

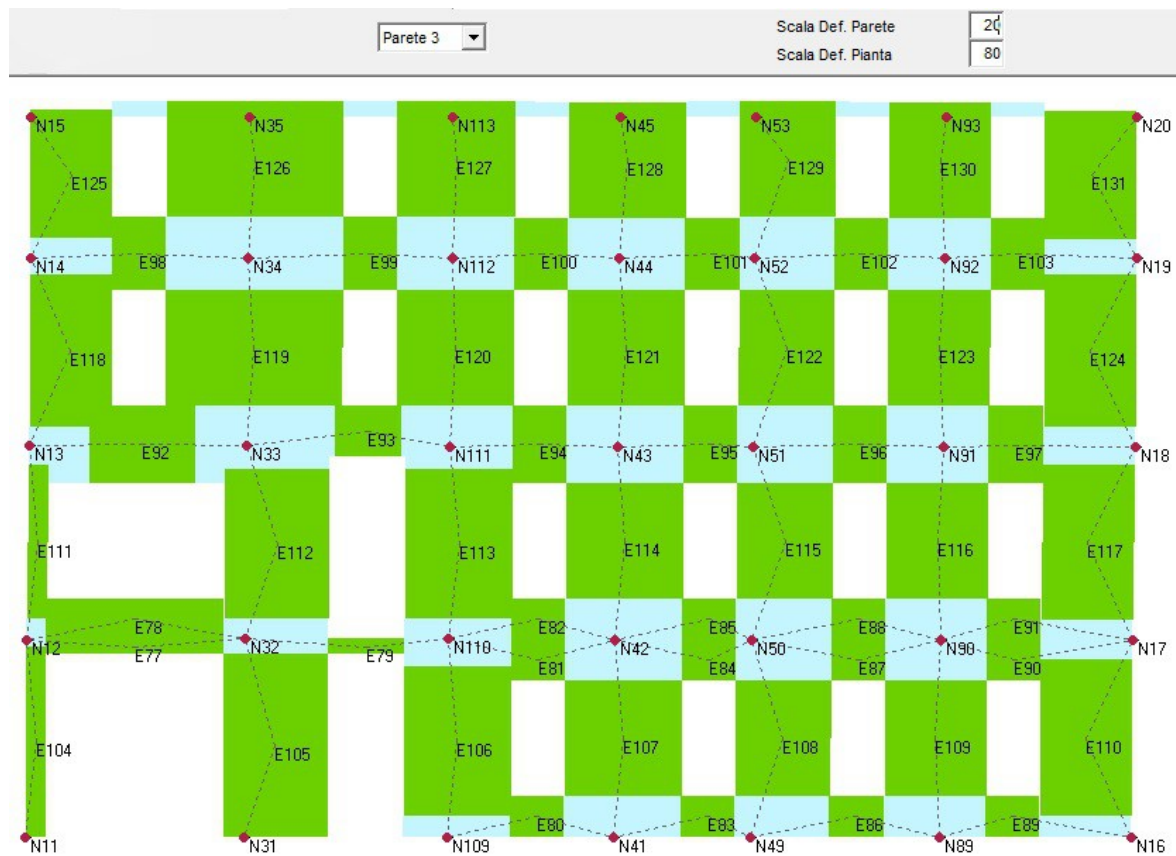
Fig. 6 Modalità di vibrazione della parete fase 20

Fig. 6.1 Modalità di vibrazione della parete fase 150

Fig. 6.2 Modalità di vibrazione della parete fase 300

Viene indicata anche una breve analisi dei modi di vibrare della parete P3.

La struttura dal comportamento scatolare, come previsto dal programma per la sua corretta analisi di tutte le fasi, tra cui quella modale fornisce uno schema il più corretto possibile sui comportamenti nelle diverse fasi di vibrazione della struttura.
