IL TEATRO COMUNALE DI MONTERCHI (AR)

Valutazione delle prestazioni strutturali

Corso di Laurea Magistrale
a ciclo unico in Architettura

Laureanda: Laura BENEDETTI

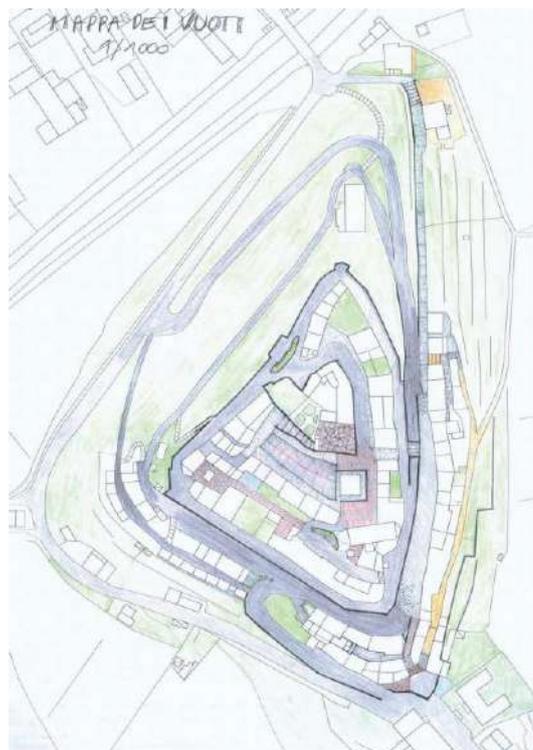
Figura 1-22 - Schema delle pavimentazioni stradali di Monterchi, immagine presente nella Relazione Descrittiva del RU, pag. 15, Comune di Monterchi. FONTE: http://mapserver3.ldpqis.it/monterchi/prg_ru/home/index.cfm

Le aree campite in grigio corrispondono a superfici asfaltate, il color ocra alle aree sterrate ed il verde agli spazi aperti, pubblici e privati. Si distinguono poi 3 tipologie di aree campite in toni di grigio e di rosa: la campitura al centro della piazza Umberto I riproduce la pavimentazione in lastre di cemento, circondata da una lastricatura in elementi paralleli; nella terrazza della rocca, la pavimentazione è in lastre irregolari di porfido; attorno al Municipio la campitura in semicerchi riproduce la posa in opera dei cubetti di porfido; si distingue anche, in via XX Settembre, la pavimentazione in lastre a 45°.

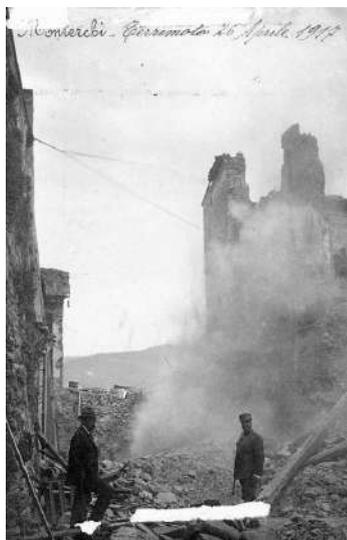
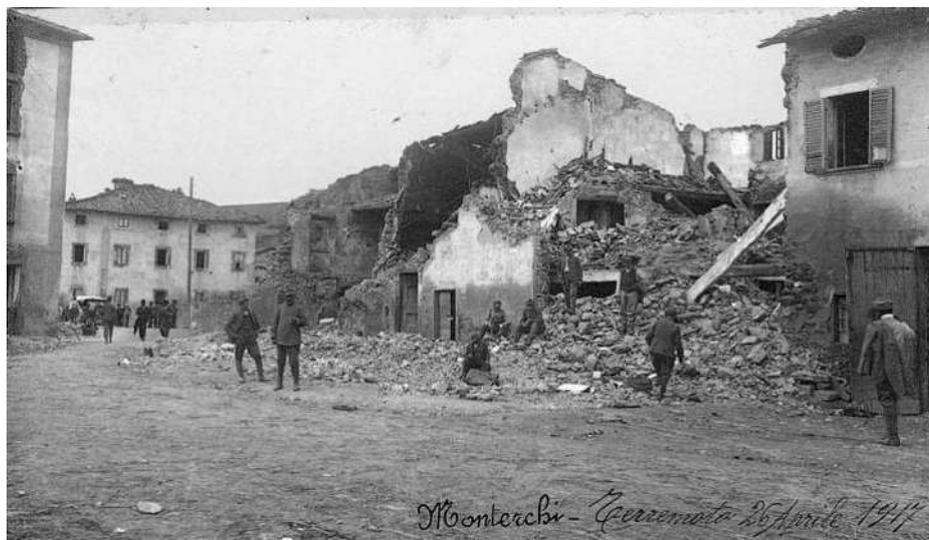
Figura 1-49 – Fotografie di Monterchi dopo il Terremoto del 1917. FONTE: <https://www.arezzometeo.com/2017/100-anni-fa-il-terremoto-di-monterchi/>

Il centro di Monterchi fu quasi completamente distrutto: il Palazzo del Comune, la Chiesa di Sant'Antonio e altre costruzioni alla sinistra del Municipio crollarono completamente, mentre la storica Rocca fu danneggiata ma mantenne intatta la sua struttura portante (la torre crollò nella seconda scossa e fu ricostruita nel ventennio fascista). Inoltre i pompieri di Arezzo e l'esercito dovevano rendere gli edifici disastriati meno pericolosi e si demolirono molte delle strutture superstiti. Per molti anni gli abitanti rimasti senza abitazioni furono costretti a vivere in baracche di legno con coperture in eternit, edificate in località Mercatale.

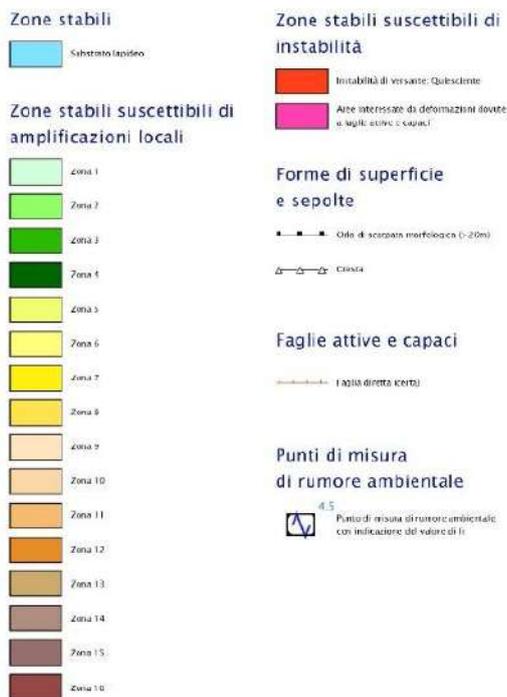
Figura 1-57 - Carta delle Microzone omogenee in prospettiva sismica, Microzonazione sismica del Comune di Monterchi. FONTE: <https://www.comunemonterchi.it/ambiente-ll-pp-urbanistica/>

Nella “Carta delle microzone omogenee in prospettiva sismica” (MOPS_MS) il territorio esaminato è distinto tra zone stabili, zone stabili suscettibili di amplificazioni e zone suscettibili di instabilità, nonché tra elementi lineari e puntuali che si ritengono utili per gli studi di microzonazione sismica. Ogni area è descritta nella relazione tecnica illustrativa, cap. 7.3.

Dallo studio di tale elaborato si ha che quasi tutte le aree indagate risultano suscettibili di amplificazioni.

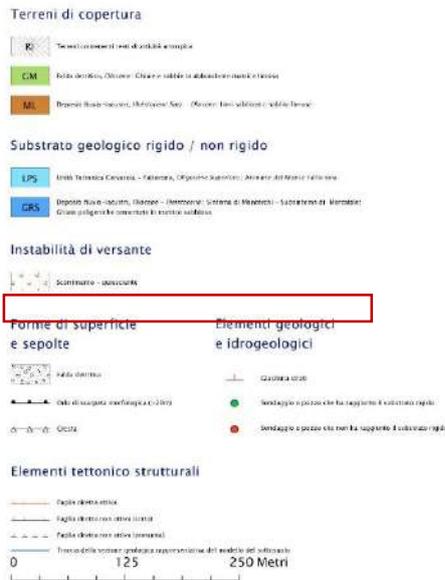
Figura 2-15 - Estratto Carta Geologico-Tecnica, Microzonazione sismica, Comune di Monterchi. Fonte <https://www.comunemonterchi.it/ambiente-ll-pp-urbanistica/>

L'edificio oggetto di studio, come tutto il centro antico, è stato costruito su un terreno con substrato geologico formato da "depositi fluvio-lacustri con ghiaie poligeniche cementate in matrice sabbiosa" (GRS).

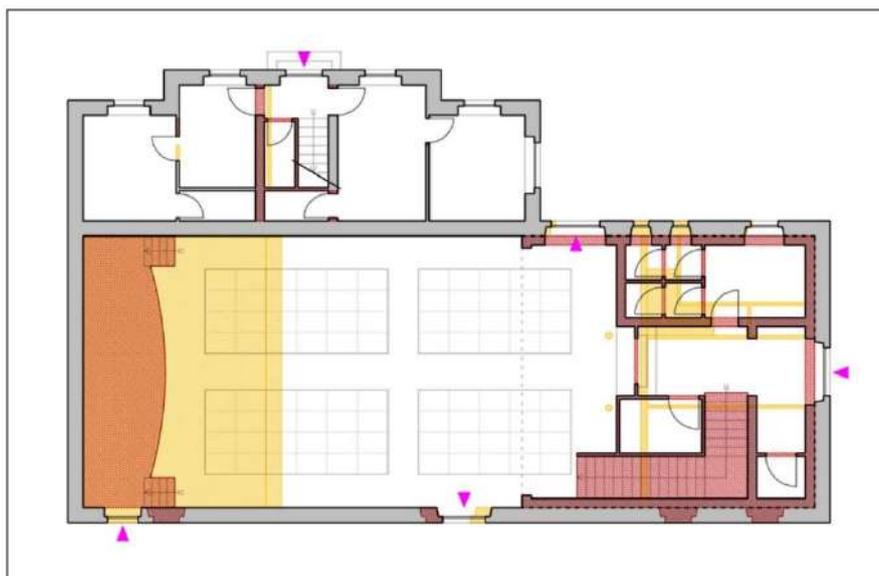
Figura 3-27 - Pianta Piano Terra, Stato Sovrapposto, 1978, 1° Progetto

Da tale comparazione possiamo ipotizzare lo stato sovrapposto in pianta.

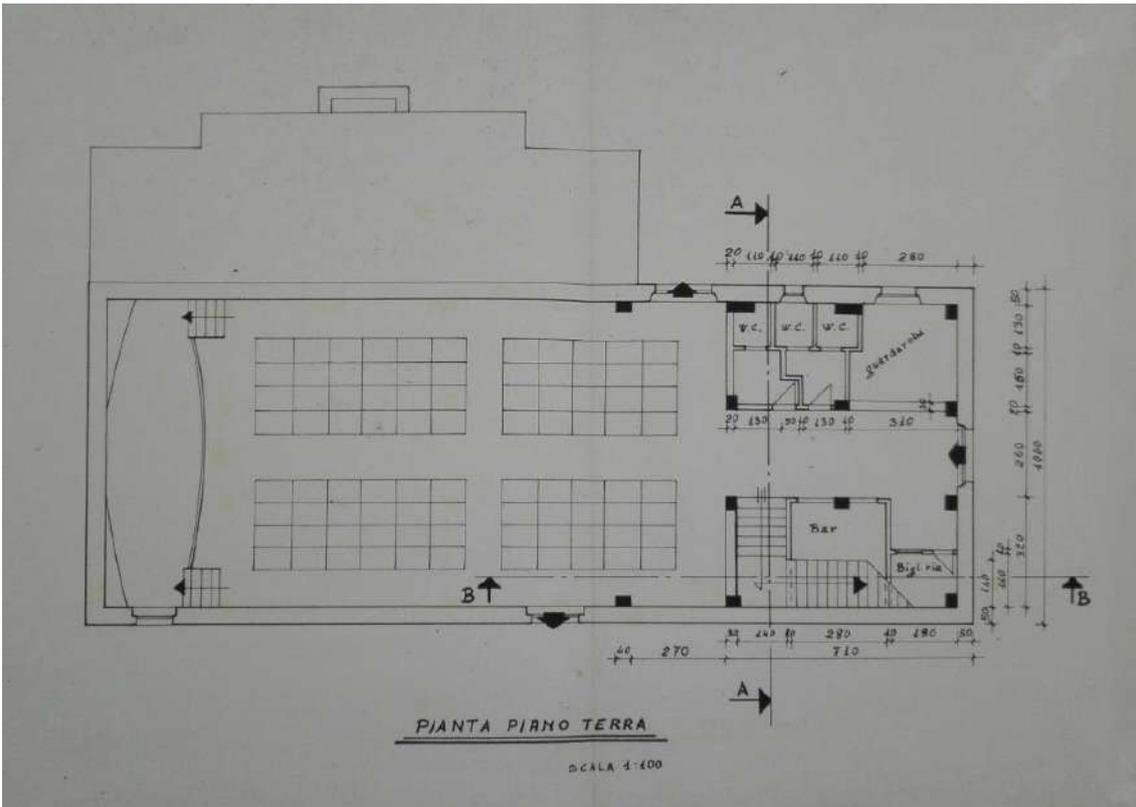
Figura 3-30 - Pianta Piano Terra, Estratto del Progetto delle strutture in c.a., 1979. FONTE: Archivio Comunale di Monterchi, Ufficio Tecnico

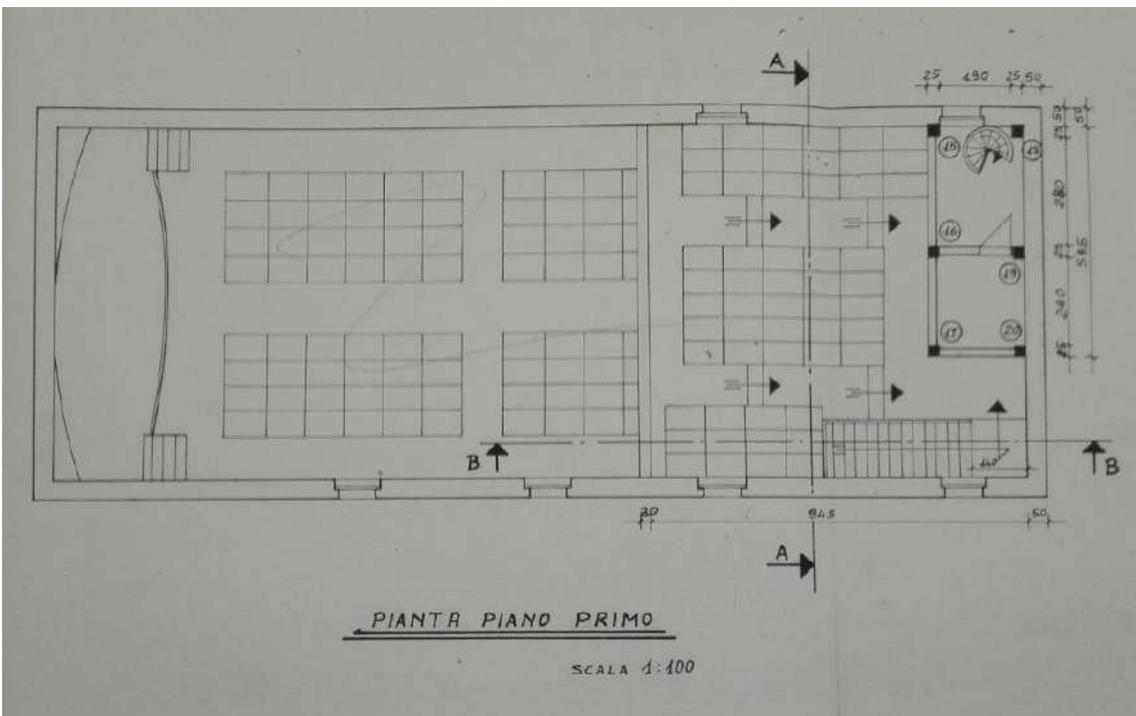
Figura 3-31 - Pianta Piano Primo, Estratto del Progetto delle strutture in c.a., 1979. FONTE: Archivio Comunale di Monterchi, Ufficio Tecnico

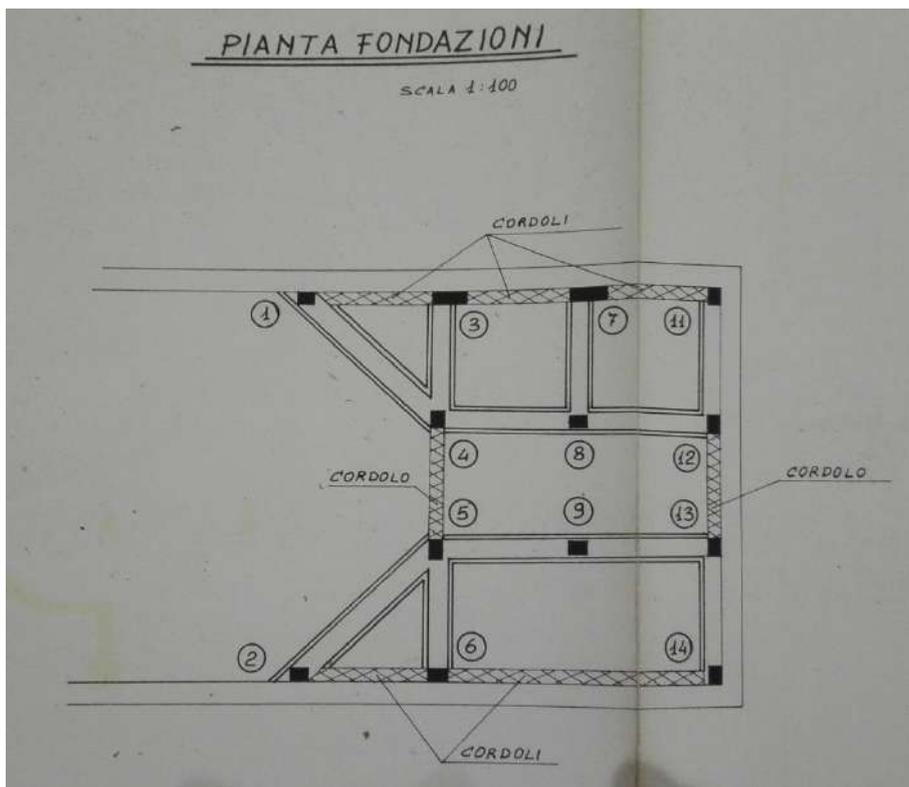
Figura 3-33 - Pianta fondazioni, Estratto del Progetto delle strutture in c.a., 1979. FONTE: Archivio Comunale di Monterchi, Ufficio Tecnico

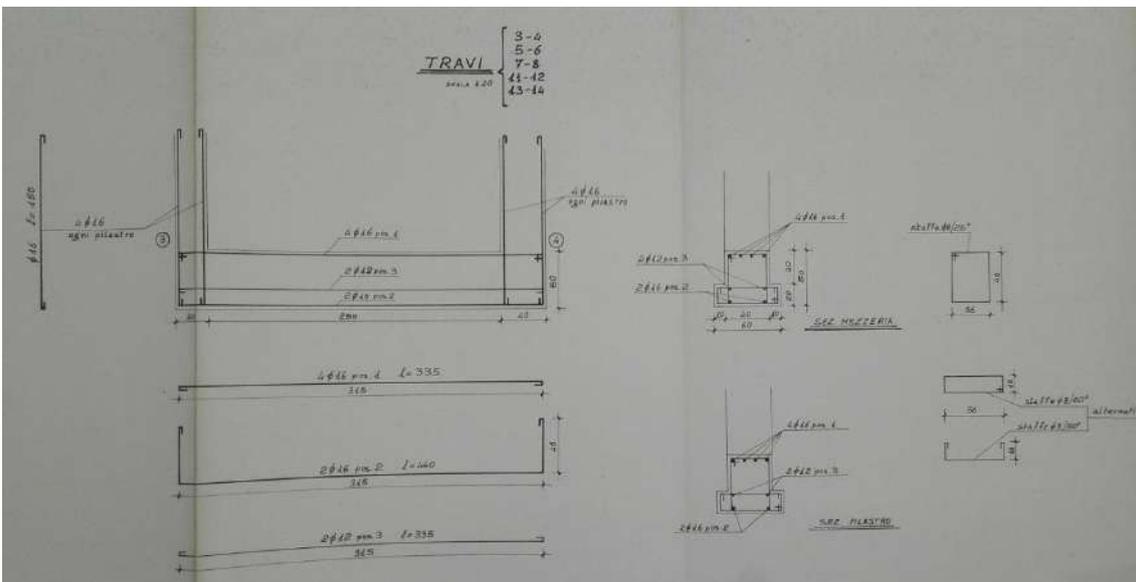
Figura 3-35 - Esecutivo trave di fondazione 3-4, 5-6, 7-8, 11-12 e 13-14, Estratto del Progetto delle strutture in c.a., 1979. FONTE: Archivio Comunale di Monterchi, Ufficio Tecnico

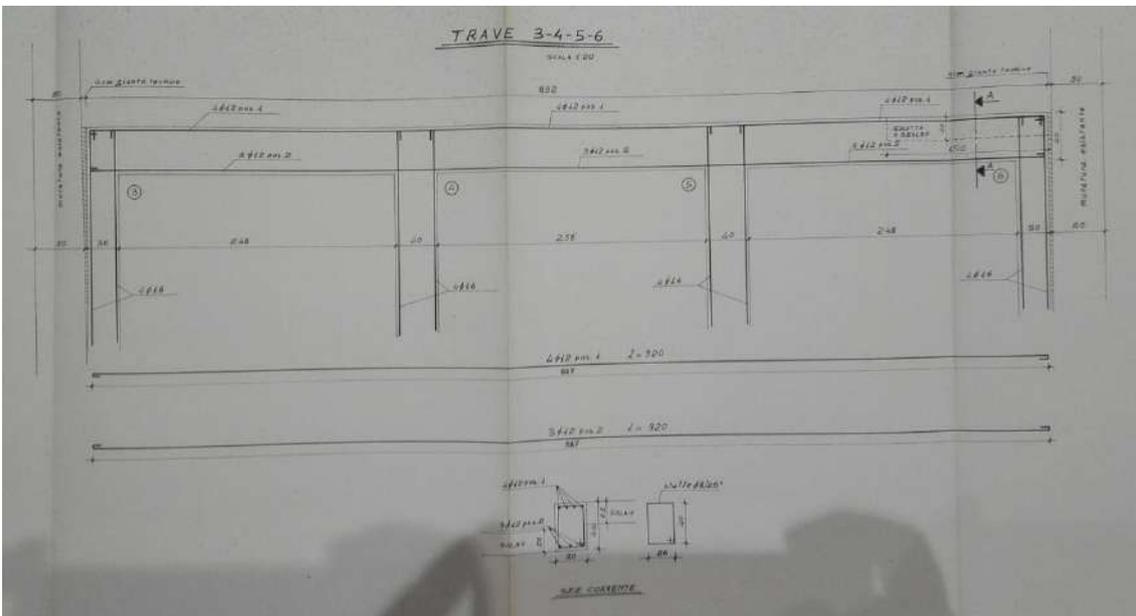
Figura 3-41 - Esecutivo trave 3-4-5-6, Estratto del Progetto delle strutture in c.a., 1979. FONTE: Archivio Comunale di Monterchi, Ufficio Tecnico

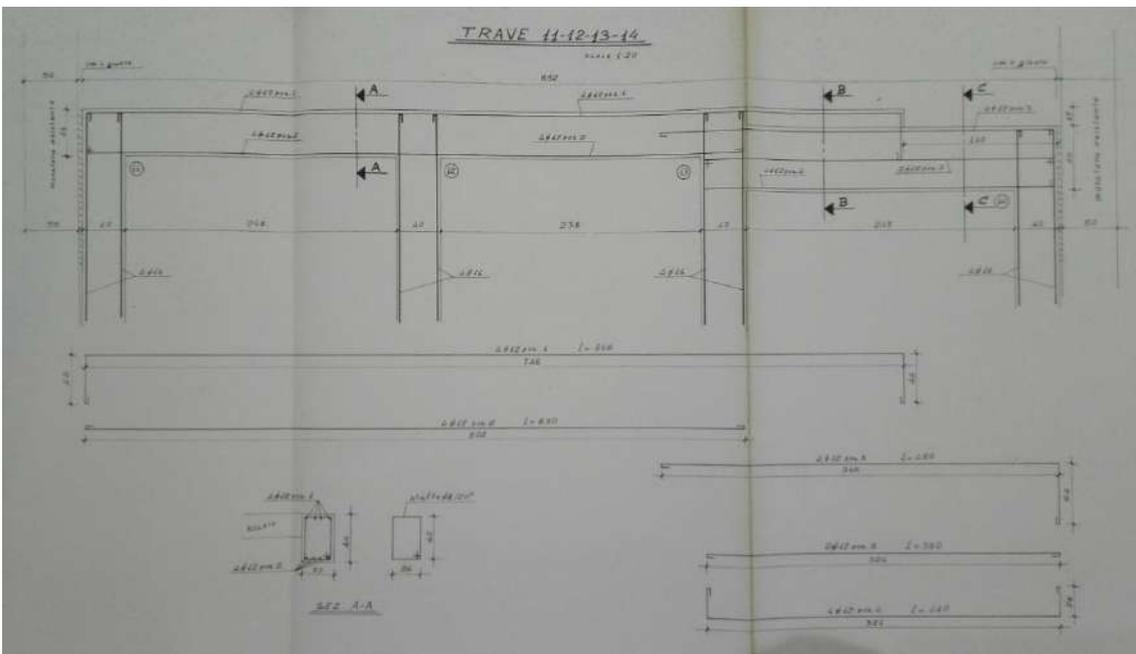
Figura 3-43 - Esecutivo trave 11-12-13-14, Estratto del Progetto delle strutture in c.a., 1979. FONTE: Archivio Comunale di Monterchi, Ufficio Tecnico

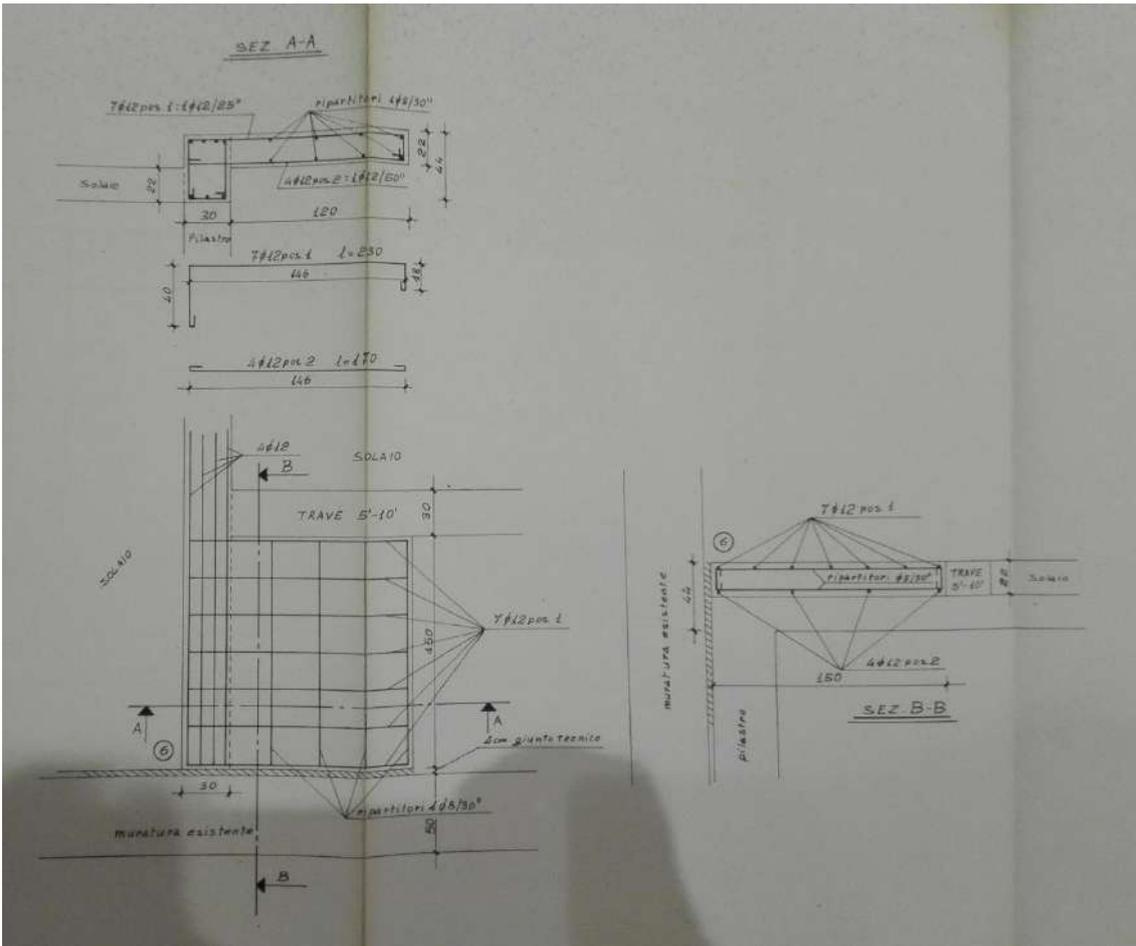
Figura 3-44 - Esecutivo soletta a mensola, Estratto del Progetto delle strutture in c.a., 1979. FONTE: Archivio Comunale di Monterchi, Ufficio Tecnico

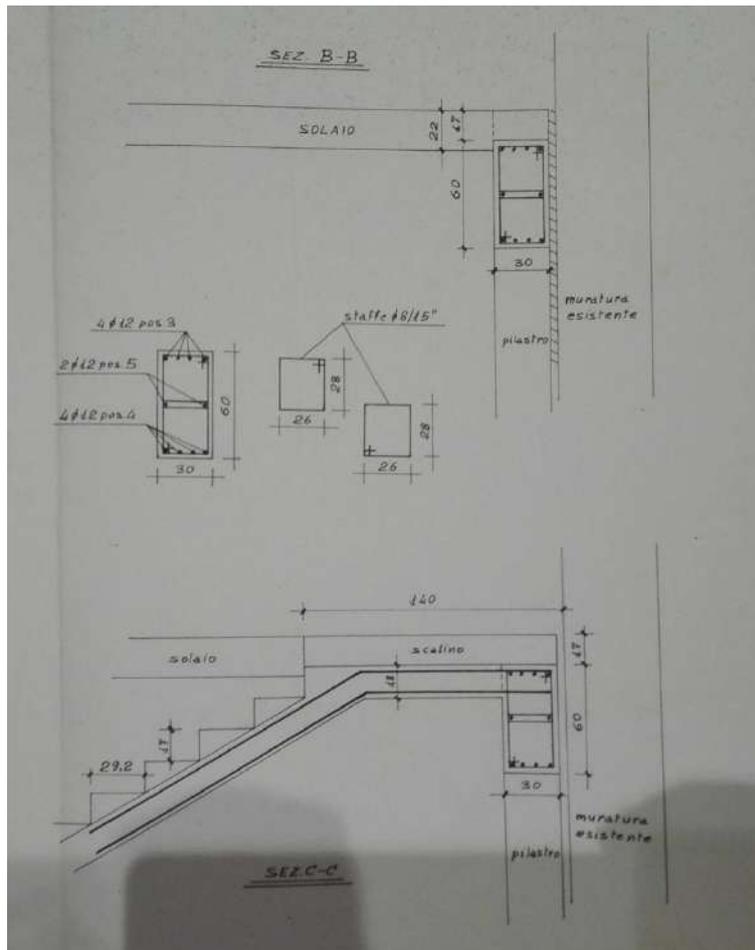
Figura 3-46 - Esecutivo trave di sostegno della scala, Estratto del Progetto delle strutture in c.a., 1979. FONTE: Archivio Comunale di Monterchi, Ufficio Tecnico

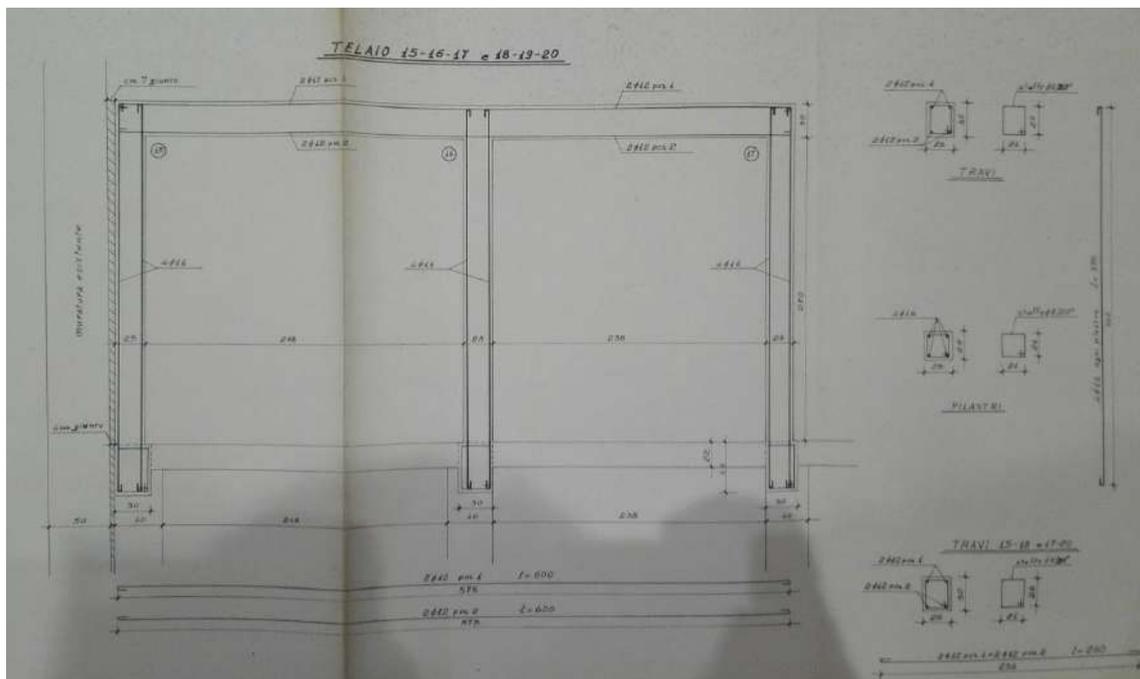
Figura 3-47 - Esecutivo telaio al Piano Primo, Estratto del Progetto delle strutture in c.a., 1979. FONTE: Archivio Comunale di Monterchi, Ufficio Tecnico

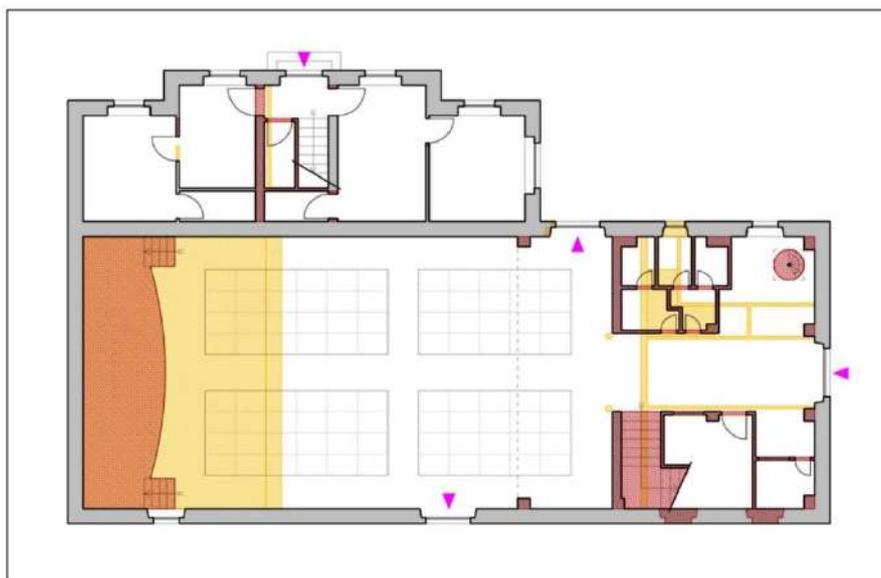
Figura 3-48 - Pianta Piano Terra, Stato Sovrapposto, 1979, 2° Progetto con struttura in c.a.

Dalla comparazione dello stato attuale del 1978 e quello delle opere in c.a. del 1979, possiamo ipotizzare lo stato sovrapposto in pianta.

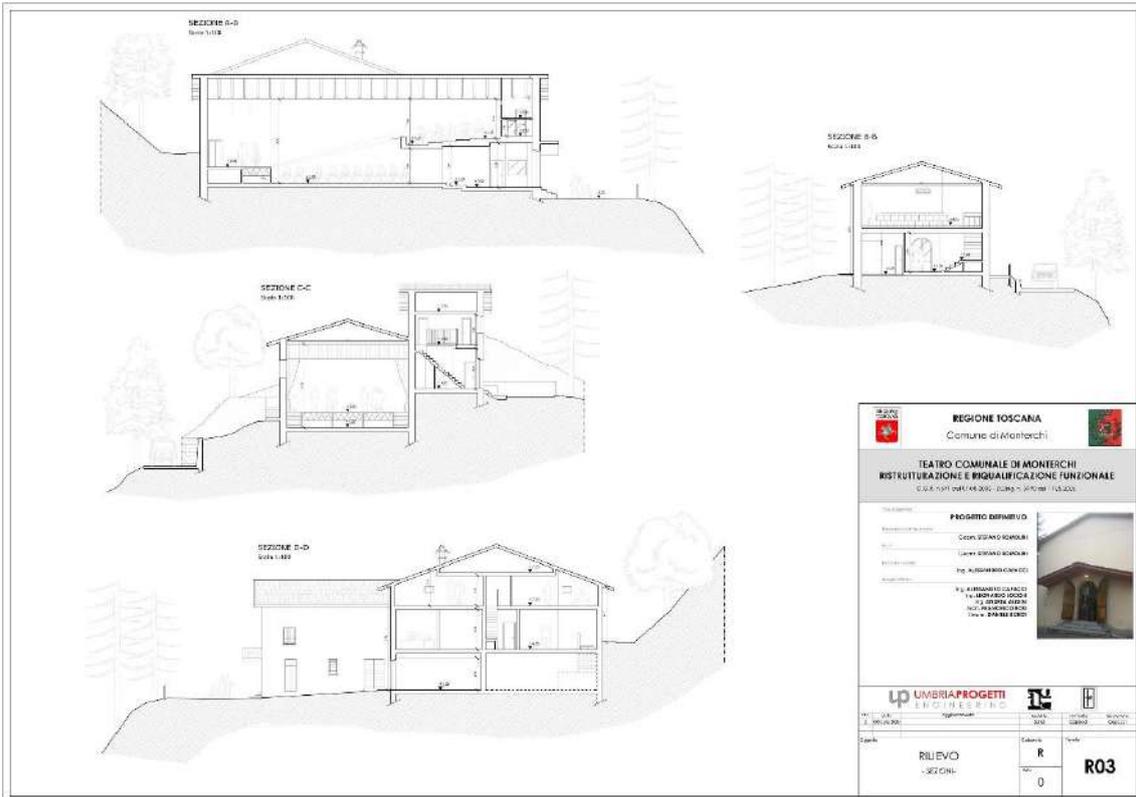
Figura 3-57 - Sezioni, Rilievo, Ristrutturazione e riqualificazione funzionale dell'edificio, 1978. FONTE: Archivio Comunale di Monterchi, Ufficio Tecnico

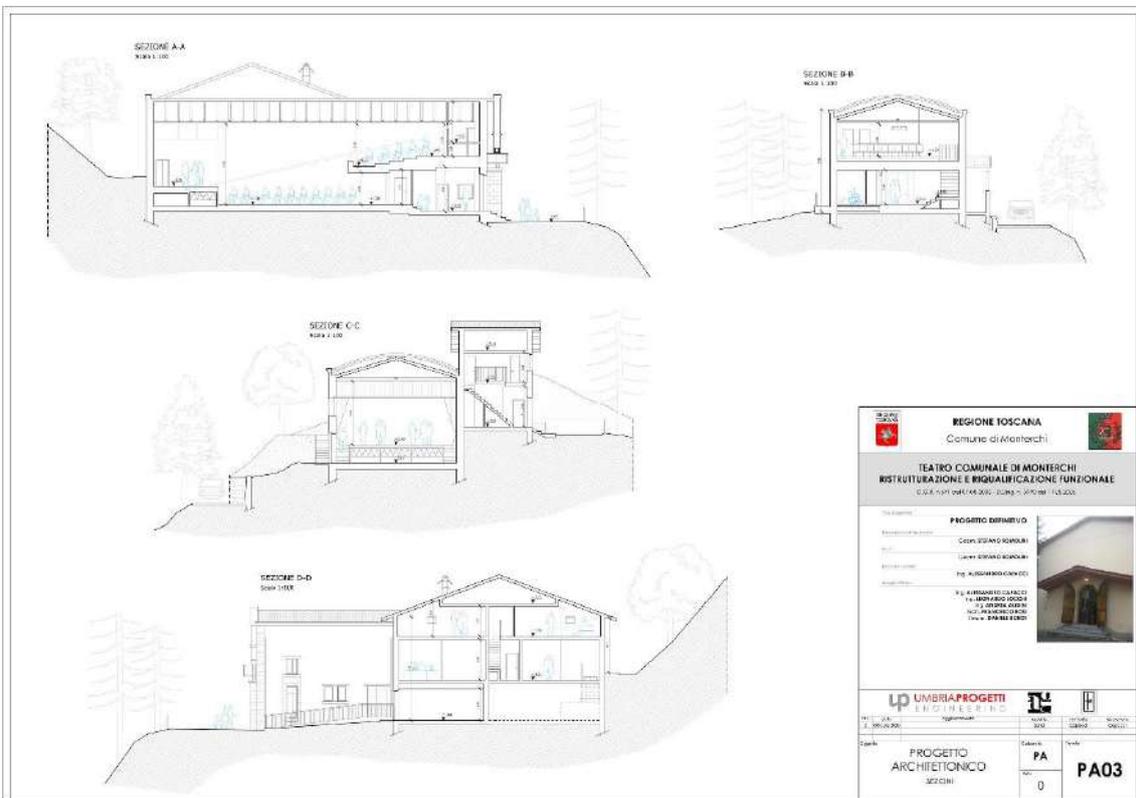
Figura 3-58 - Sezioni, Progetto Architettonico, Ristrutturazione e riqualificazione funzionale dell'edificio, 1978. FONTE: Archivio Comunale di Monterchi, Ufficio Tecnico

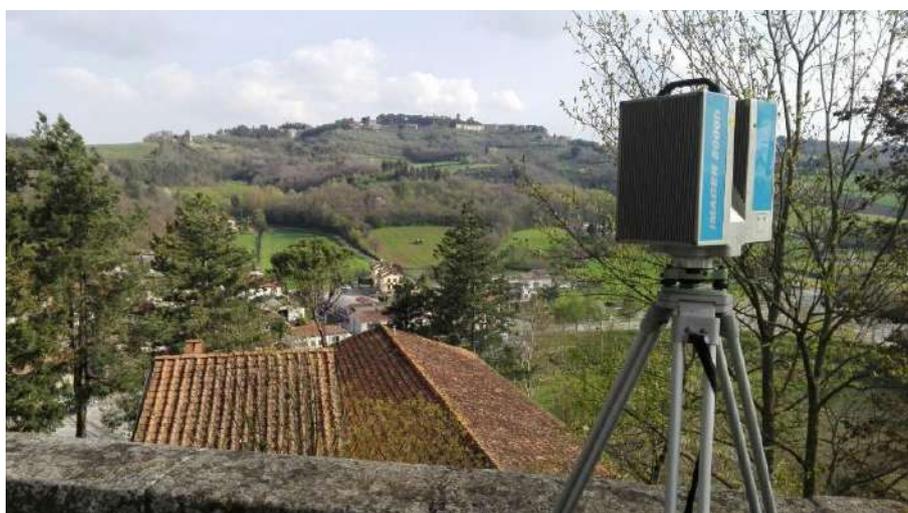
*Figura 3-59 - Strumento per rilevazione digitale e vista dell'interno delle mura urbane.
FONTE: Archivio fotografico privato*

I rilievi effettuati per ricostruire la geometria architettonica del Teatro Comunale sono stati condotti con 3D Laser Scanner Z+F IMAGER 5006h e mediante rilievo manuale con metro estensibile.

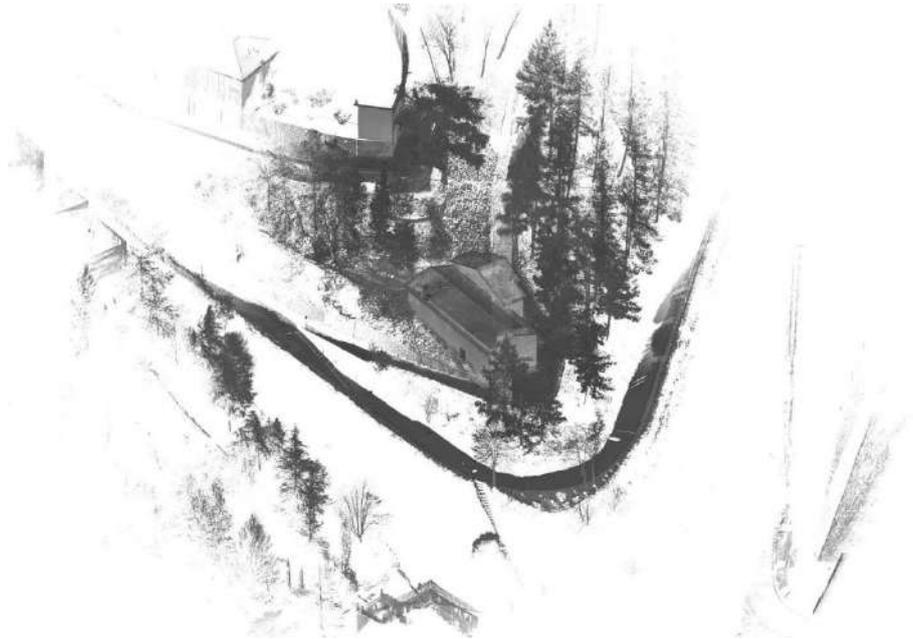
Figura 3-60 - Estratto della nuvola dei punti. Vista panoramica del contesto ambientale.

I dati immagazzinati durante il rilievo digitale (circa 110 scansioni) sono stati allineati e uniti con "Autodesk ReCap", ottenendo un modello 3D formato da punti. Dopo aver trasferito la nuvola di punti su "Autodesk AutoCAD2018", sono stati impostati vari piani al fine di estrapolare gli elaborati 2D; abbiamo così potuto restituire: n.4 piante, n.4 prospetti e n.4 sezioni.

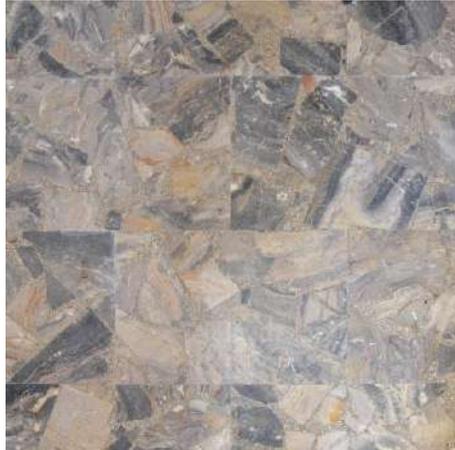
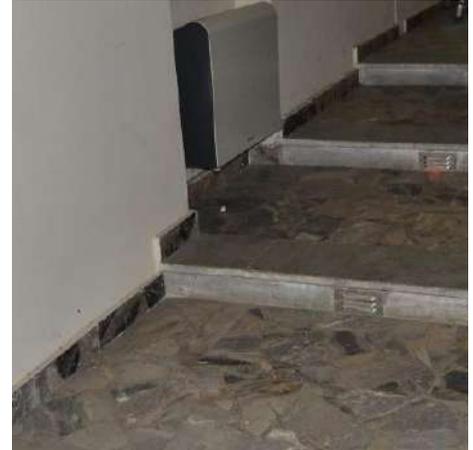
Pavimento n.1 con lastre (40x60cm e sp 3cm) in polivinile, resina e cemento;

Battiscopa n.1 con elementi lineari in polivinile, resina e cemento (h 8cm e sp 2cm);

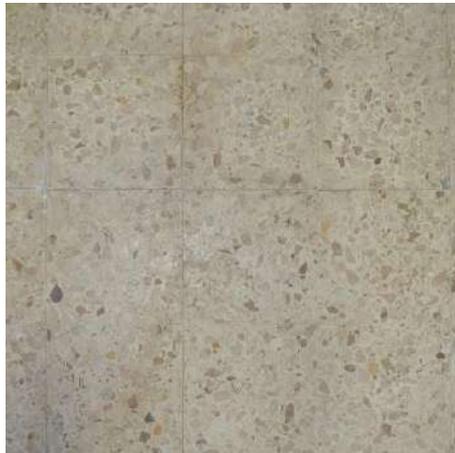
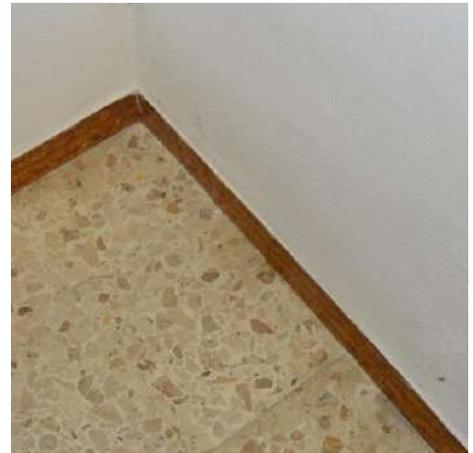
Ambienti di servizio della Sala Teatro e stanze della Sede Proloco:

Pavimento n.2 con piastrelle di gres (30x30cm e sp 3cm);

Battiscopa n.2 con elementi lineari in gres (h 8cm e sp 1cm).

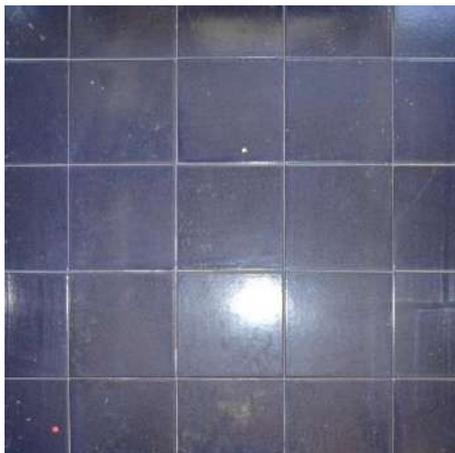
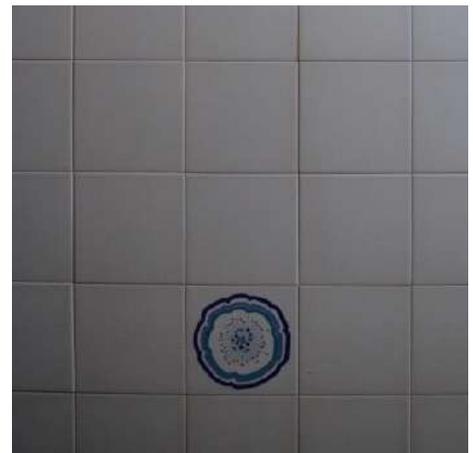
Servizi igienici della Sala Teatro e della Sede Proloco:

Pavimento n.3 con piastrelle di gres (20x20cm e sp 3cm);

Rivestimento con piastrelle in ceramica (15x15cm e sp 1cm, h 1.65).

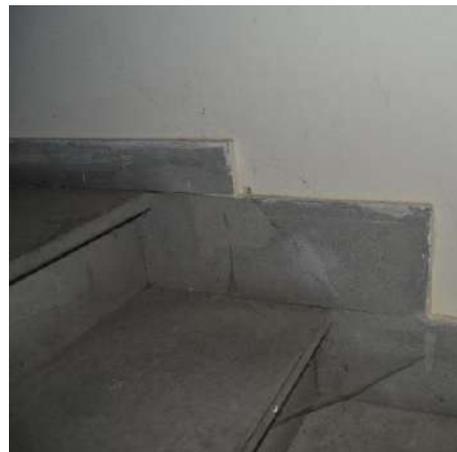
Scale della galleria della Sala Teatro e della Sede Proloco:

Gradini con lastre in pietra di Trani;

Battiscopa con elementi lineari in pietra di Trani (h 17cm e sp.2cm)

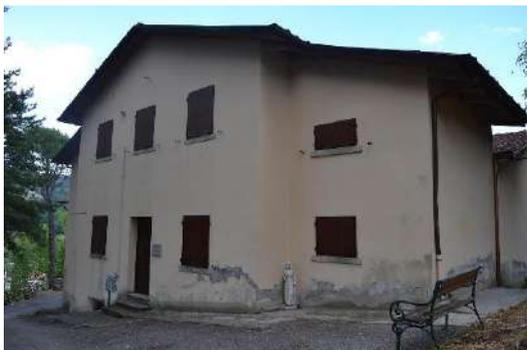
Angolo prospetto SO

L'edificio esternamente presenta un degrado, pressoché uniforme lungo tutto il perimetro, dovuto alla risalita capillare; essa infatti causa erosione e distacco dell'intonaco per una fascia alta circa 1 m. Vi è, inoltre, problema di infiltrazione delle acque meteoriche in corrispondenza del pluviale della copertura di protezione dell'ingresso della sala teatrale.

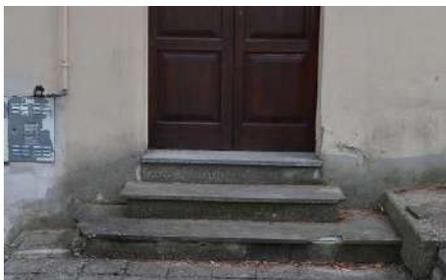
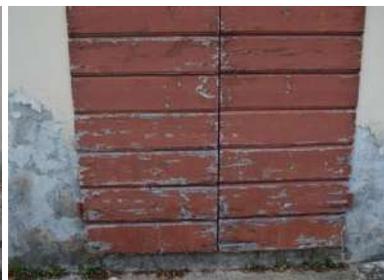
Un'ulteriore causa di degrado è la poca manutenzione e l'usura: le gronde e i pluviali risultano lesionati o deformati; i gradini esterni sono in alcuni punti rotti e ne mancano delle parti; nel prospetto Est, la porta dell'uscita di sicurezza presenta marcescenza e gli infissi in ferro, invece, hanno macchie di ruggine.

Dall'ispezione sulla copertura della sala teatrale, abbiamo potuto constatare che il manto in laterizio "tipo marsigliese" presenta patina biologica e alterazione cromatica.

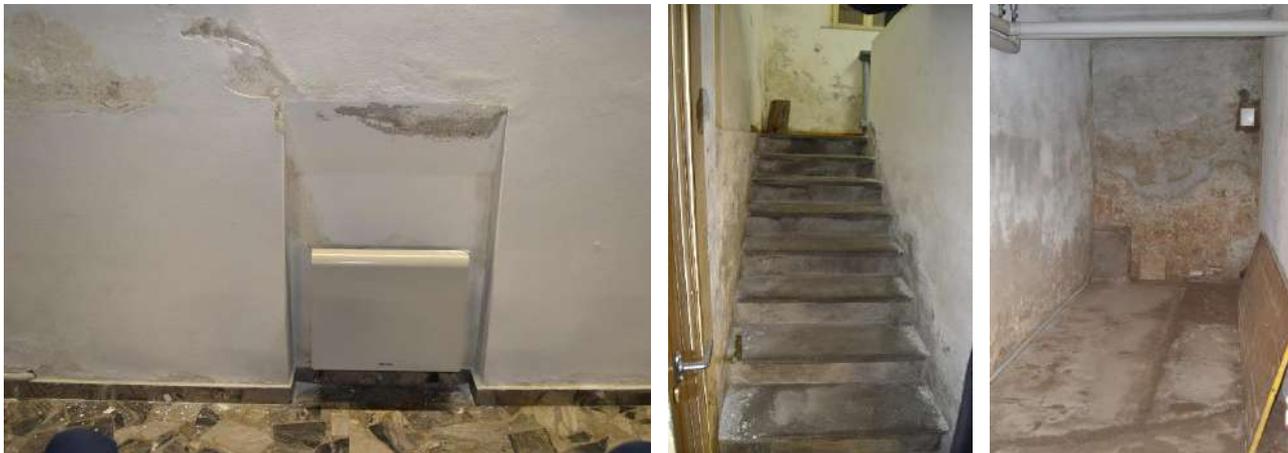
Anche all'interno l'umidità dovuta alla risalita capillare è il maggiore dei problemi; l'intonaco, infatti, presenta efflorescenze e/o distacco in quasi tutti i locali al piano terra, soprattutto nella sala teatrale, negli spogliatoi e negli ambienti interrati (centrale termica e magazzino).

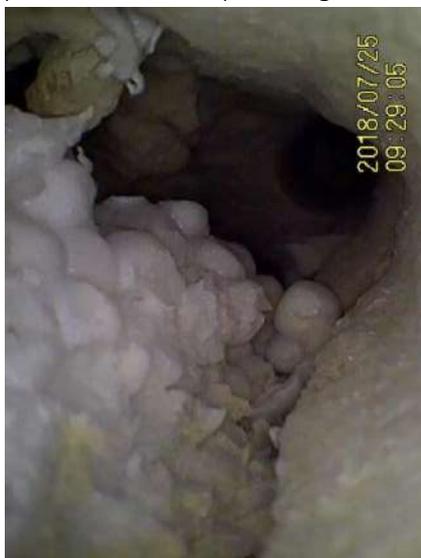
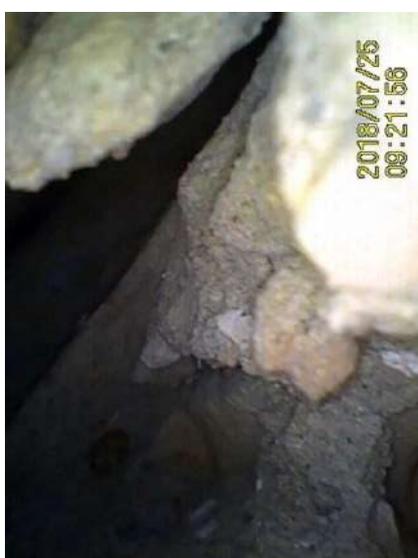
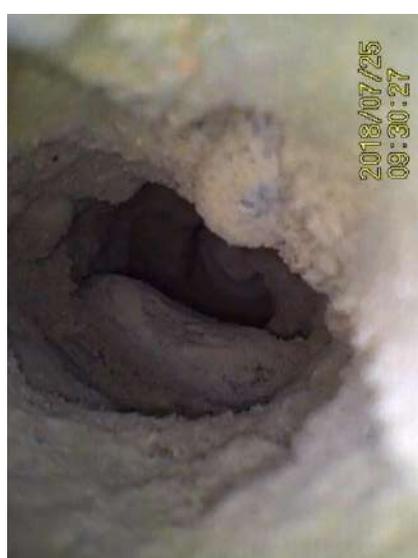
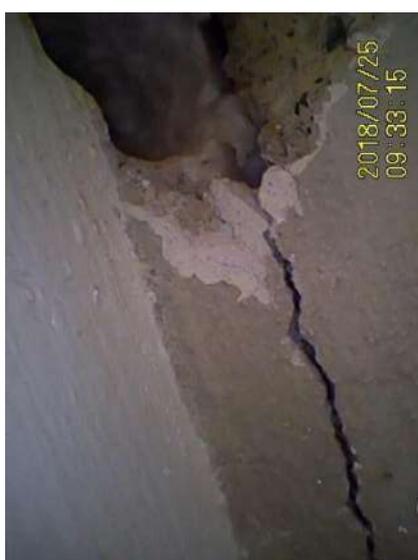
Le fessurazioni, rilevate in corrispondenza del giunto tecnico, sono superficiali; esse riguardano, infatti, solo lo strato di intonaco e sono dovute alle diverse caratteristiche dei materiali sul quale è realizzato (c.a., pietra e polistirolo).

Non sono state riscontrate lesioni passanti; le sole fessurazioni individuate sono a livello superficiale (intonaco) e si concentrano nei punti dove sono presenti materiali diversi.

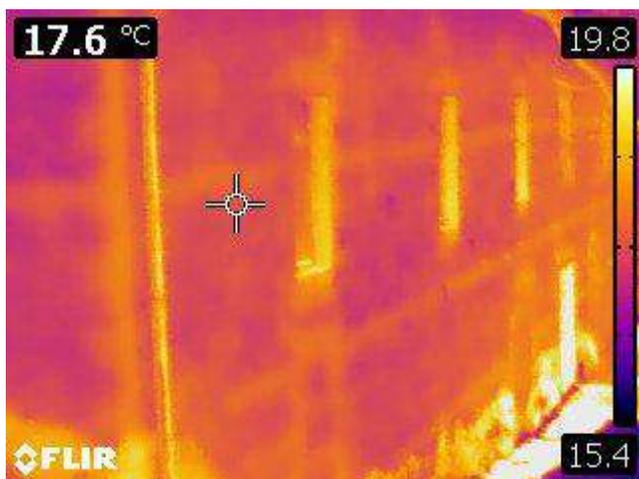
Figura 3-69 - FLIR0316. Immagine termocamera del 24.04.2018. Tessitura muraria della Sala Teatro. Prospetto Est

Con la termografia abbiamo potuto confermare la tipologia muraria della Sala Teatro descritta nei documenti reperiti²¹⁰; dalle immagini possiamo infatti identificare il pietrame e i doppi ricorsi di mattoni.

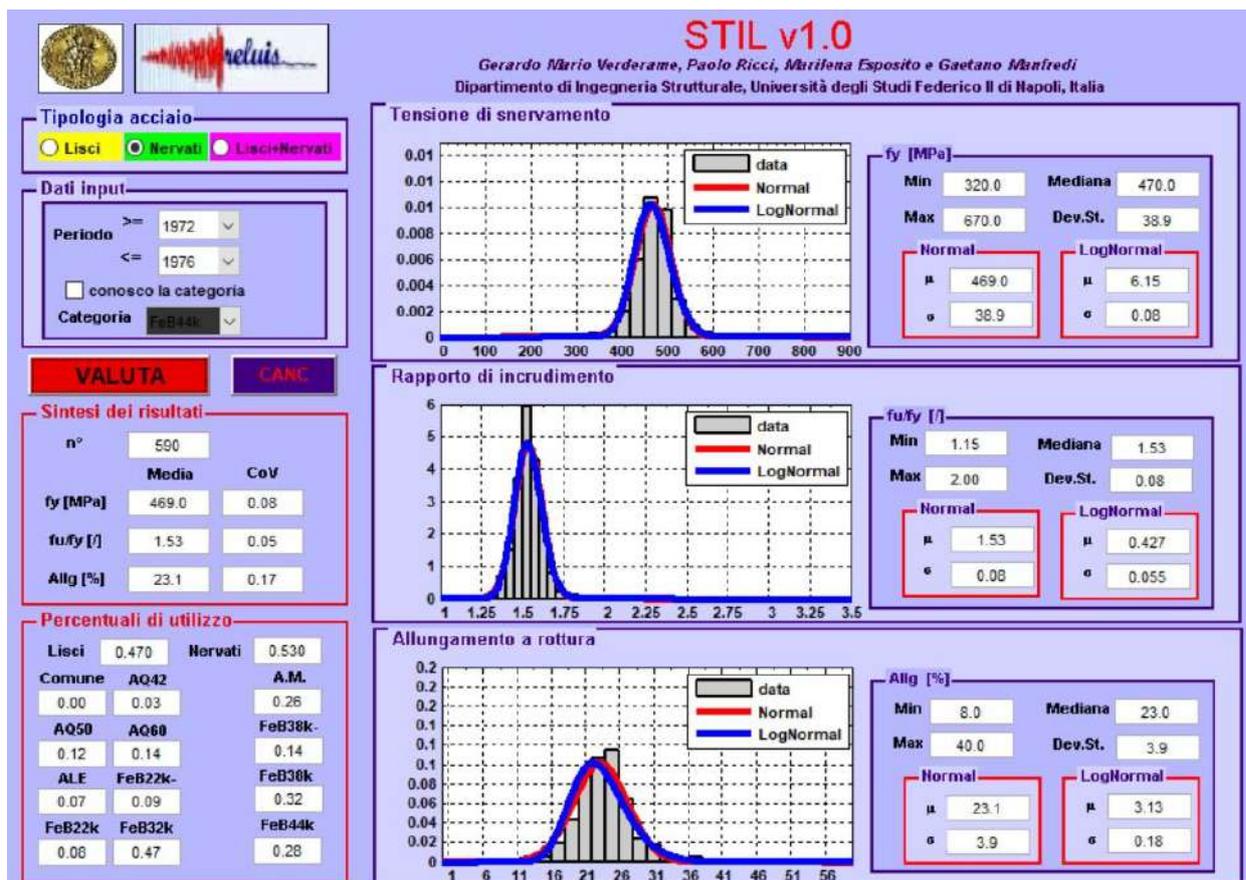
Inseriamo quindi "FeB44" con i seguenti dati: Modulo di elasticità longitudinale $E = 206000 \text{ N/mm}^2$; Modulo di elasticità tangenziale $G = 79231 \text{ N/mm}^2$; peso specifico del materiale $w = 79 \text{ kN/m}^3$; resistenza media $f_{ym} = 469 \text{ N/mm}^2$; resistenza caratteristica $f_{yk} = 430 \text{ N/mm}^2$; coefficiente di sicurezza $\gamma_s = 1.15$

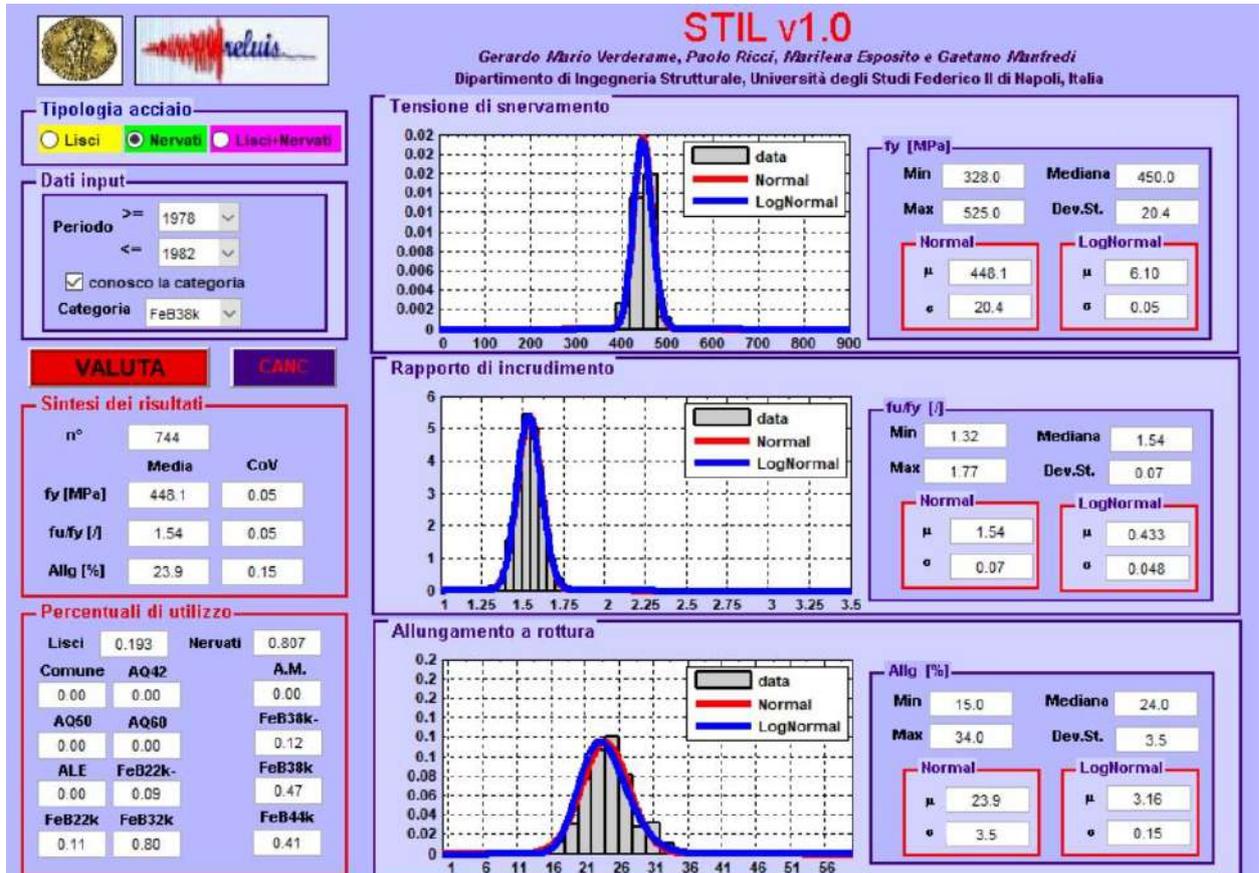
Inseriamo quindi "FeB38k" con i seguenti dati: Modulo di elasticità longitudinale $E = 206000 \text{ N/mm}^2$; Modulo di elasticità tangenziale $G = 79231 \text{ N/mm}^2$; peso specifico del materiale $w = 79 \text{ kN/m}^3$; resistenza media $f_{ym} = 448 \text{ N/mm}^2$; resistenza caratteristica $f_{yk} = 375 \text{ N/mm}^2$; coefficiente di sicurezza $\gamma_s = 1.15$

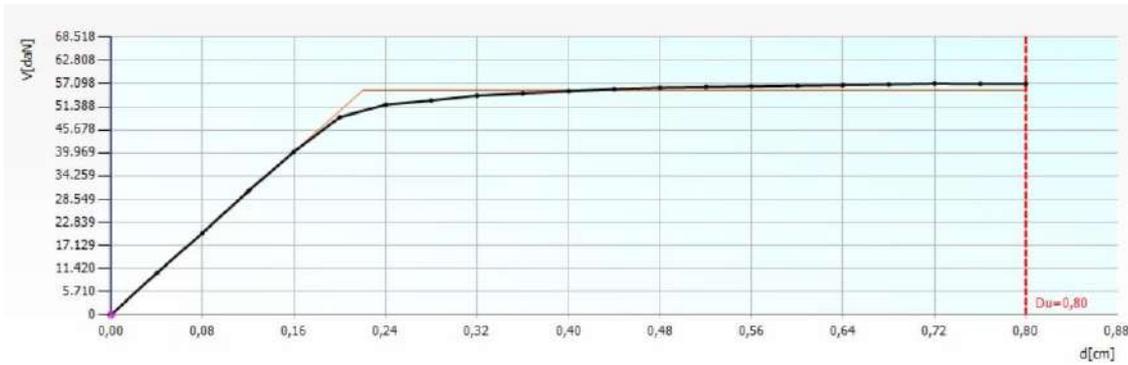
Figura 4-22 -
Curva
pushover della
Parete 3.
Software
"3Muri"

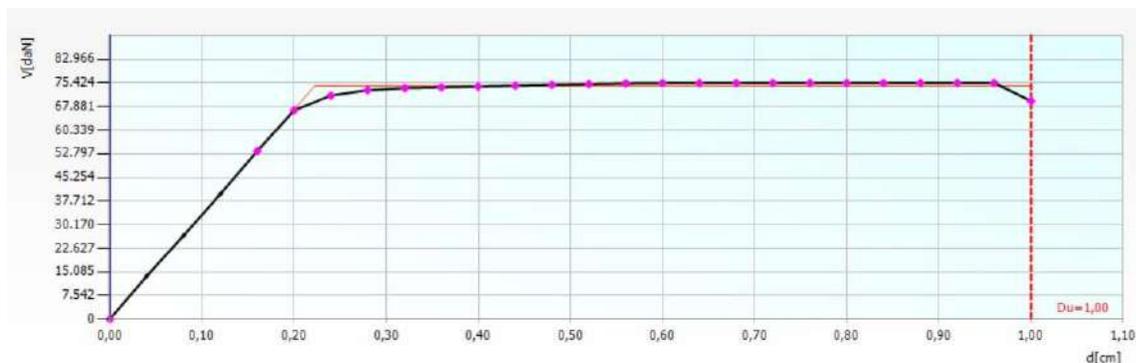
Figura 4-23 -
Curva
pushover della
Parete 1.
Software
"3Muri"

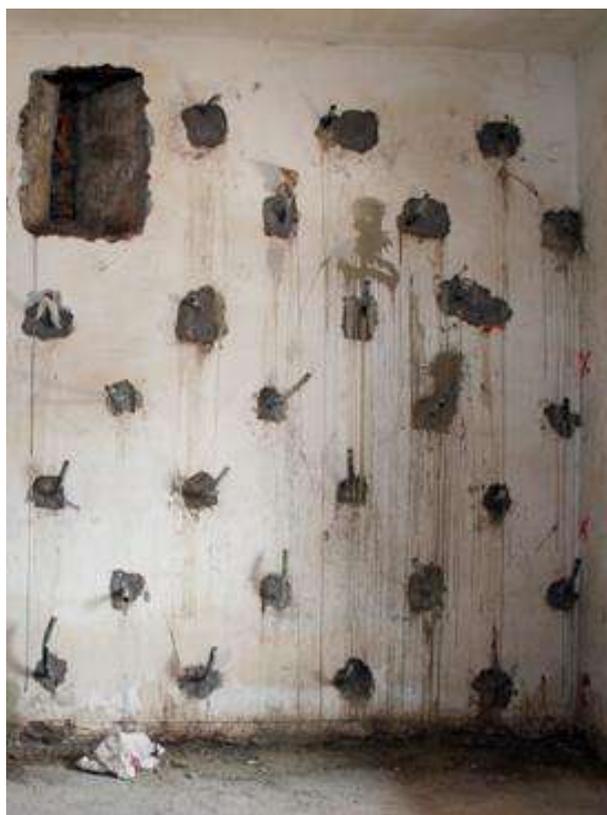
Figura 5-1 - Esempio di intervento con iniezioni di malta

7. Alla fuoriuscita di materiale da un foro attiguo, interrompere l'operazione di iniezione, chiudere il tubo iniettore utilizzato e iniettare la miscela legante nel foro dove si è verificata la fuoriuscita di materiale. Proseguire con tale procedura sino all'espulsione di miscela legante dal foro collocato più in alto.

8. Ultimato il consolidamento della struttura, rimuovere i tubi iniettori e stuccare mediante malta.
9. Procedere con l'intonacatura e la tinteggiatura delle superfici.

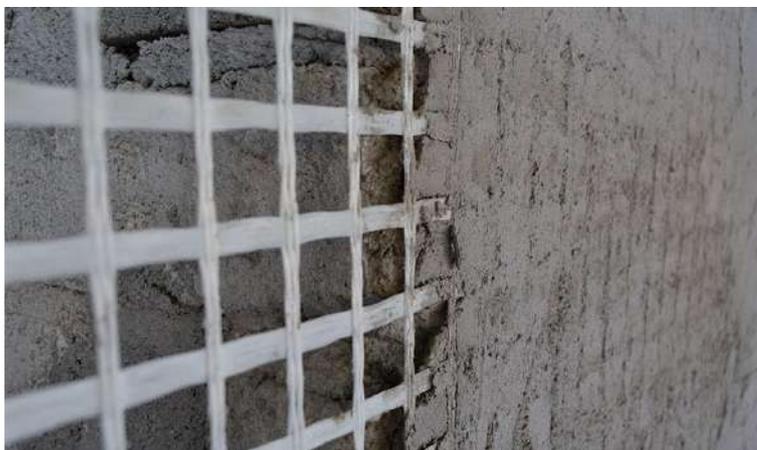
Figura 5-2 - Esempio di intervento con intonaco armato sottile
