UNIVERSITÀ DEGLI STUDI DI PALERMO

Corso di Laurea Magistrale in Ingegneria dei Sistemi Edilizi

**Analisi del comportamento sismico globale dell'Ex Ospedale
Civile di Agrigento sito in via Atenea**

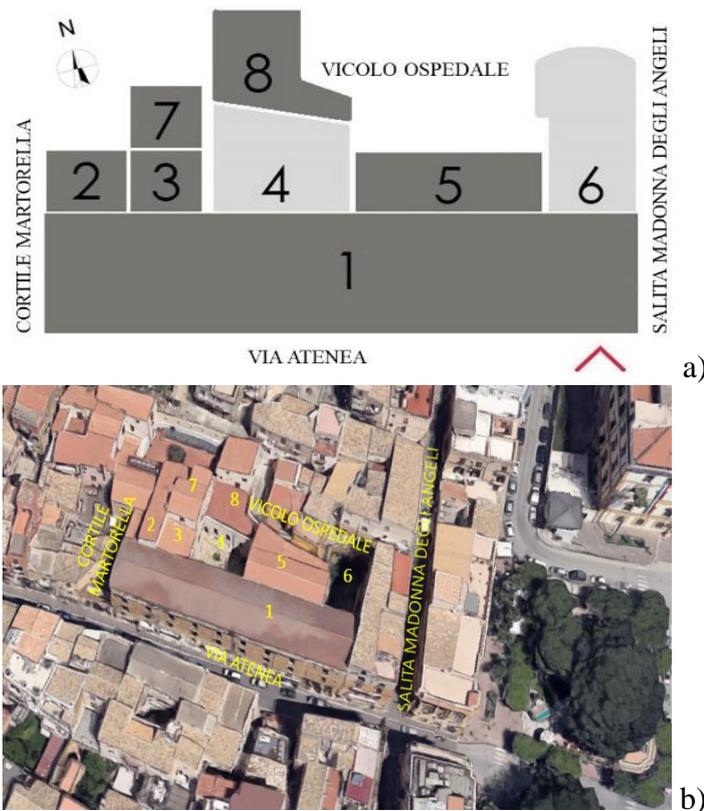
Figura 1. Stato di fatto del complesso edilizio: a) schema dei corpi dell'edificio; b) vista aerea estratta da Google Maps.

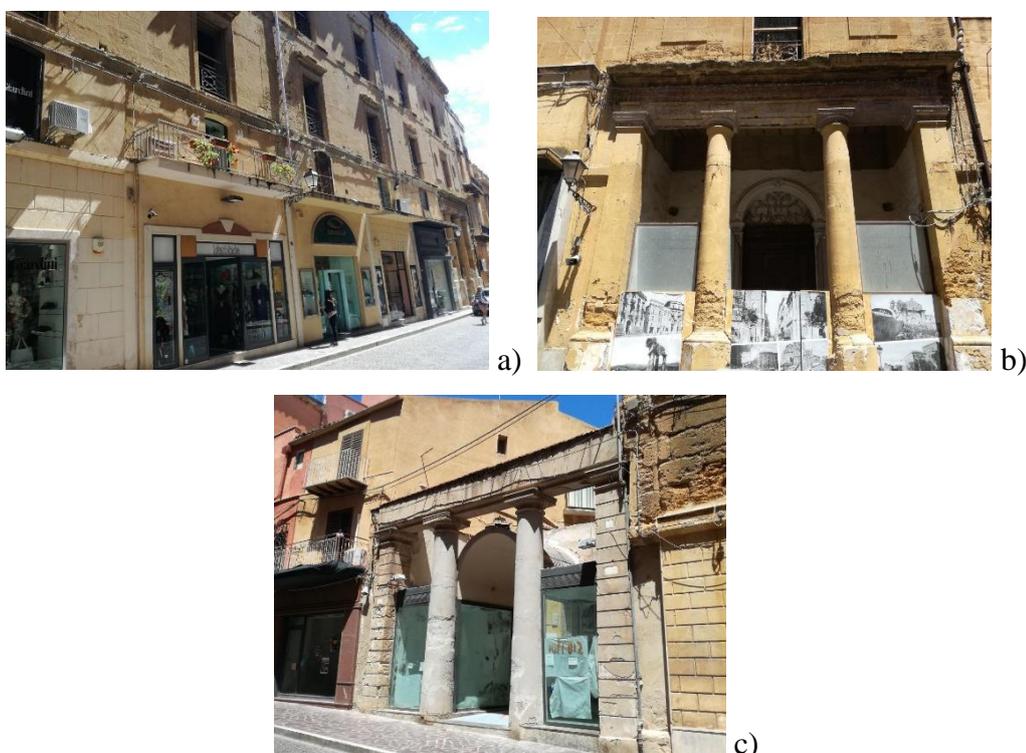
Figura 2. Foto del Corpo 1: a) prospetto su Via Atenea; b) portale monumentale di ingresso; c) portale monumentale del cortile Martorella.

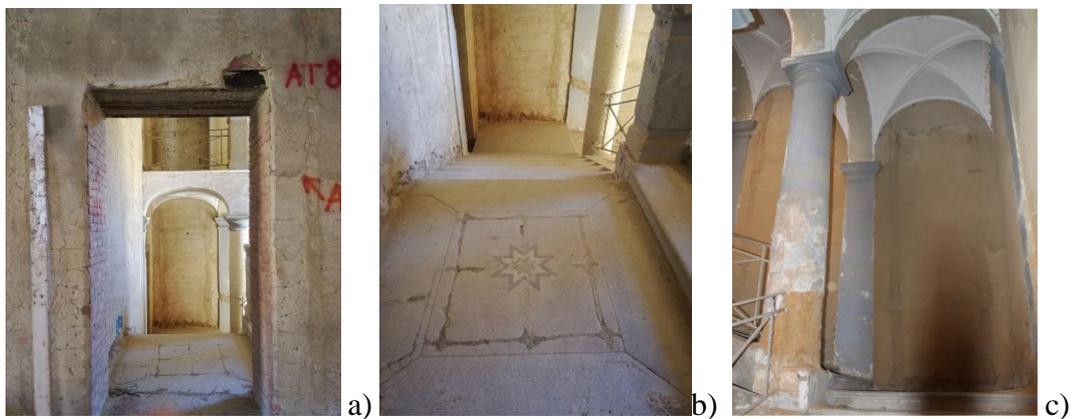
Figura 3. Foto del vano scala: a) ingresso al primo piano del Corpo 1; b) pianerottolo di arrivo con elementi di pregio; c) volta a crociera [5].

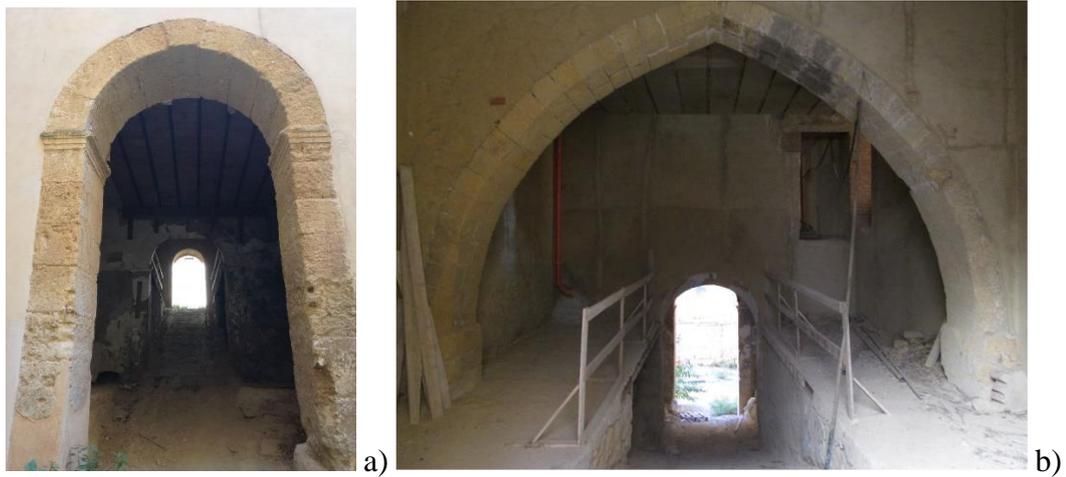
Figura 4. Elementi di pregio del Corpo 5: a) Arco d'ingresso; b) Arco a sesto acuto sulla rampa interna che conduce alla corte interna.

Il **Corpo 5**, soprastante la rampa di accesso al cortile interno, si presenta a pianta trapezoidale, avente dimensioni mediamente 18 x 12 m, sviluppata su tre elevazioni fuori terra con altezza massima di 15,50 m. Il piano superiore a quota +9,00 m, è stato edificato in epoca diversa, come dimostra la diversa composizione della muratura. Anche in questo corpo la copertura è costituita da capriate metalliche ed i solai di interpiano realizzati con profilati metallici e tavelloni interposti. Si evidenziano alcuni elementi di pregio, tra i quali i due archi prospicienti i due cortili interni, uno a tutto sesto e uno a sesto acuto (v. Figura 4).

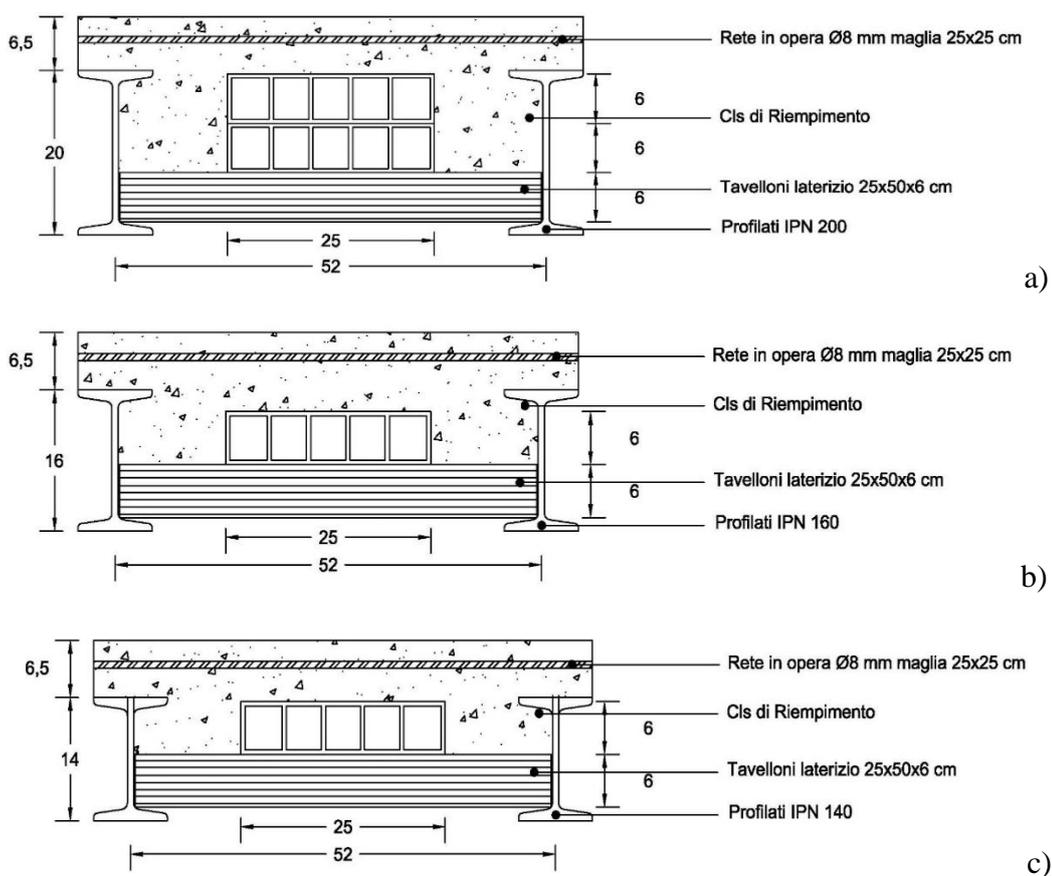
Figura 5. Sezioni tipo solaio: a) Sezione con IPN 200; b) Sezione con IPN 160; c) Sezione con IPN 140.

In Figura 5 sono riportate le sezioni dei solai con le misure espresse in centimetri:

Inoltre dalle indagini ispettive si evince è che le travi dei solai si appoggiano all'interno della muratura almeno per 25 cm e non vi è nessuna presenza di cordolo di piano. Grazie alla documentazione raccolta [4] è stato possibile determinare i carichi di esercizio gravanti sui solai, i cui valori sono riportati al Capitolo 5.

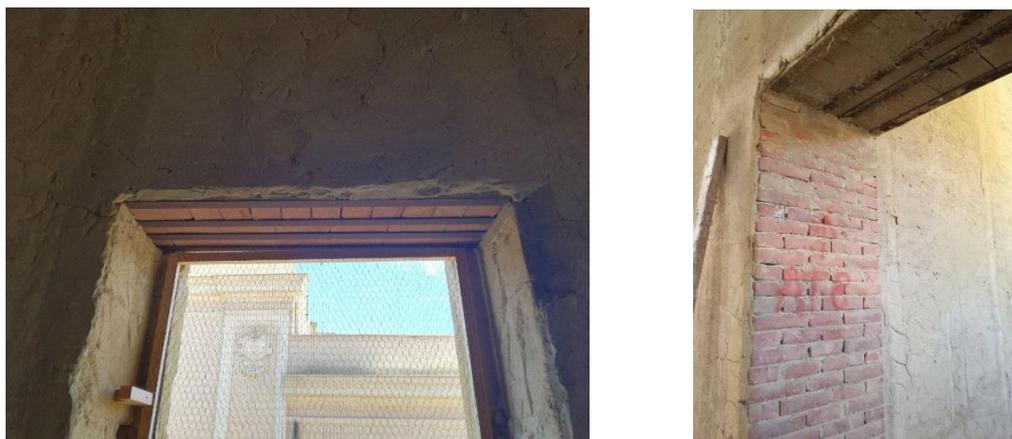
Figura 6. Tipologia di architrave con putrelle presenti nel Corpo 1: a) Architrave finestra; b) Architrave porta.

Dai risultati dei saggi su architrave è emerso che alcuni sono realizzati secondo le caratteristiche originarie, ovvero con conci di calcarenite compatta di dimensione 35 x 50 cm ed allettati con giunti di malta di calce; da altri saggi invece risulta che la maggior parte degli architravi originari è stata sostituita con putrelle in acciaio IPN 120 e laterizi forati interposti, aventi un appoggio sulla muratura che varia dai 25 a 35 cm. Si nota che alcuni manifestano degrado da corrosione. In Figura 6 sono riportate le foto degli in putrella d'acciaio del Corpo 1.

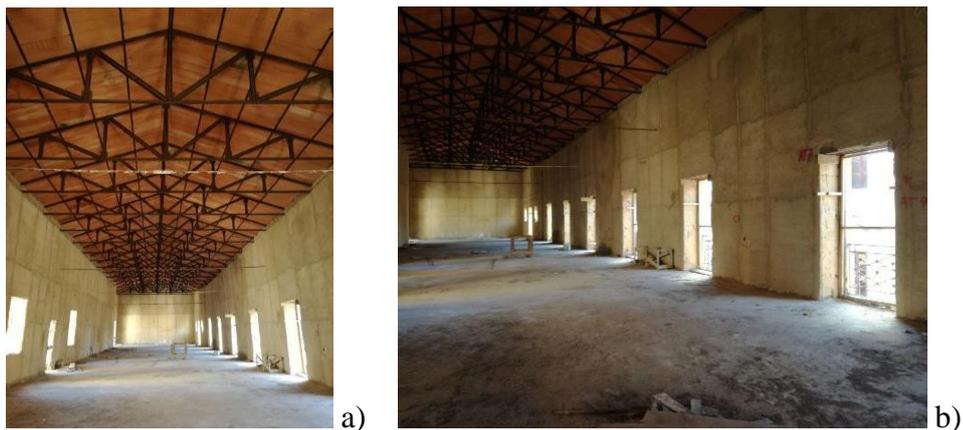
Figura 7. Copertura del Corpo 1 con capriate metalliche.

La copertura del copro principale è realizzata con capriate metalliche con interasse 2,5 m, 5 arcarecci IPN 220 per falda, tavelloni di laterizio, e getto di calcestruzzo di riempimento. Il rivestimento esterno è privo di strato di impermeabilizzazione ed è costituito solamente da tegole marsigliesi. Come già detto, vi è la presenza di cordolo in c.a. per l'appoggio della copertura. Entrambe le foto in Figura 7, mostrano lo stato attuale della copertura del Corpo 1.

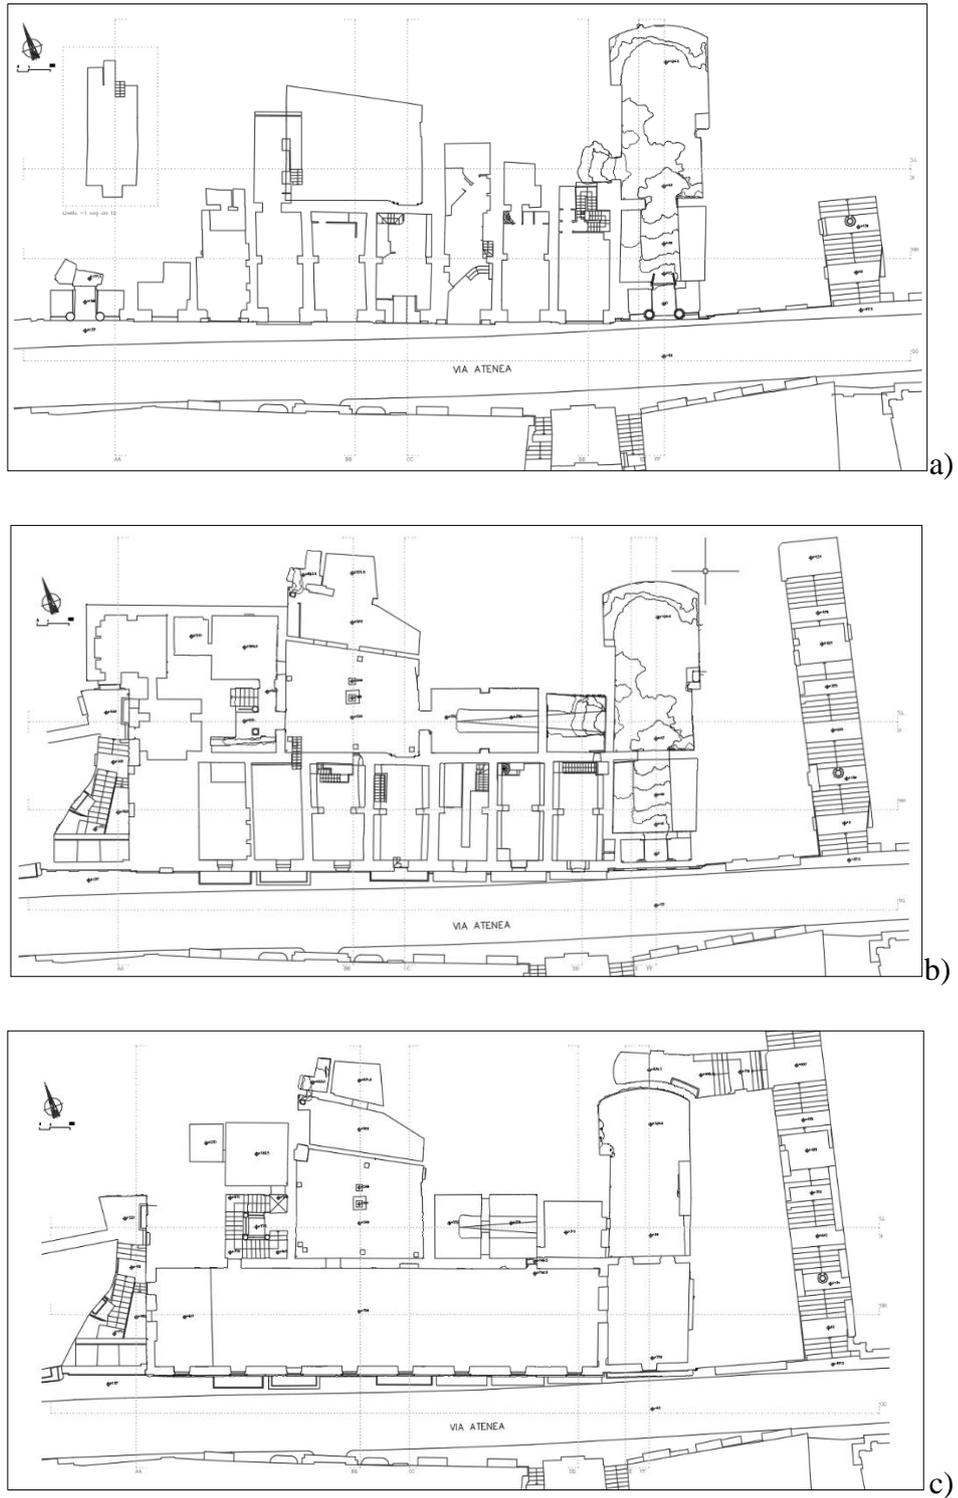
Figura 8. Planimetrie dell'aggregato edilizio: a) piano terra; b) piano ammezzato; c) primo piano.

Nelle pagine successive vengono mostrati alcuni elaborati grafici del rilievo geometrico del complesso edilizio di via Atenea (v. Figura 8 e Figura 9), messi a disposizione dall'Ufficio Tecnico dell'Università degli Studi di Palermo.

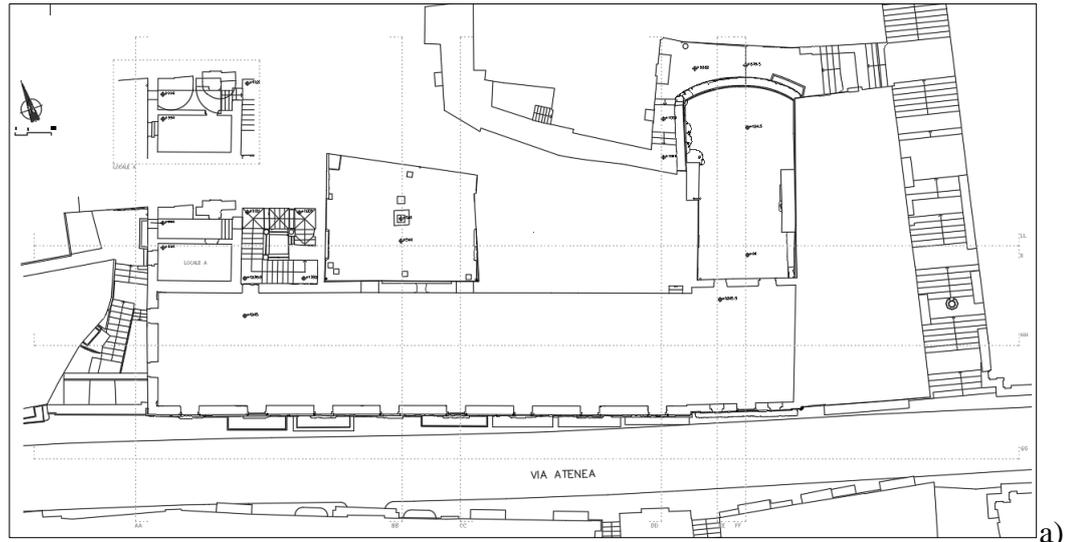
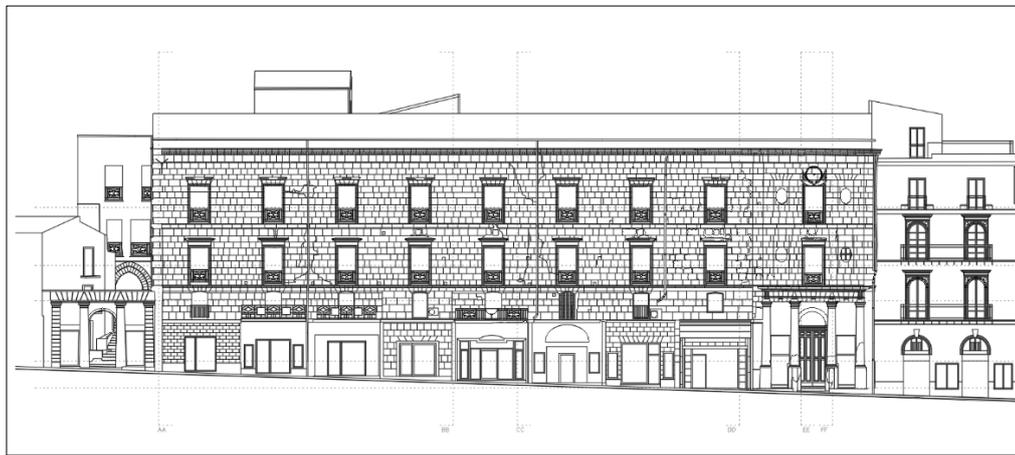
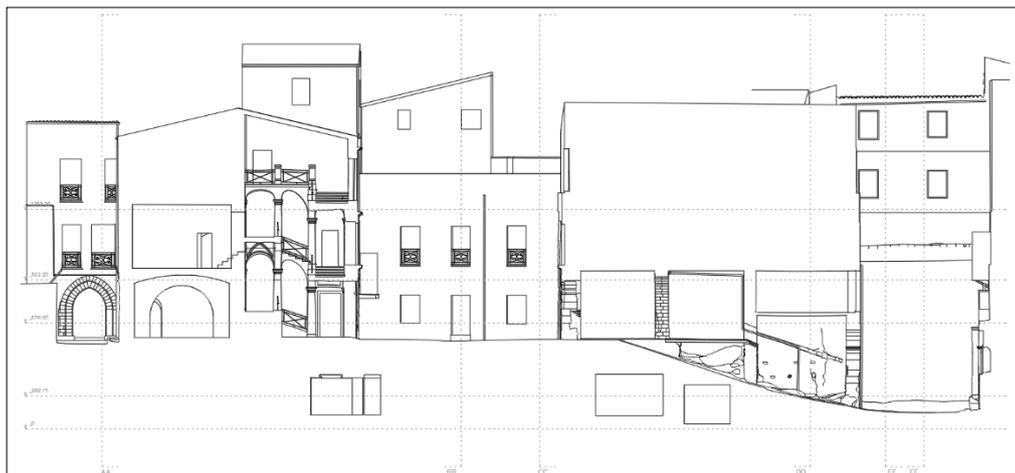
Figura 9. Elaborati grafici dell'aggregato edilizio: a) planimetria secondo piano; b) prospetto Corpo 1 su via Atena; c) sezione Corpi 2 – 5.

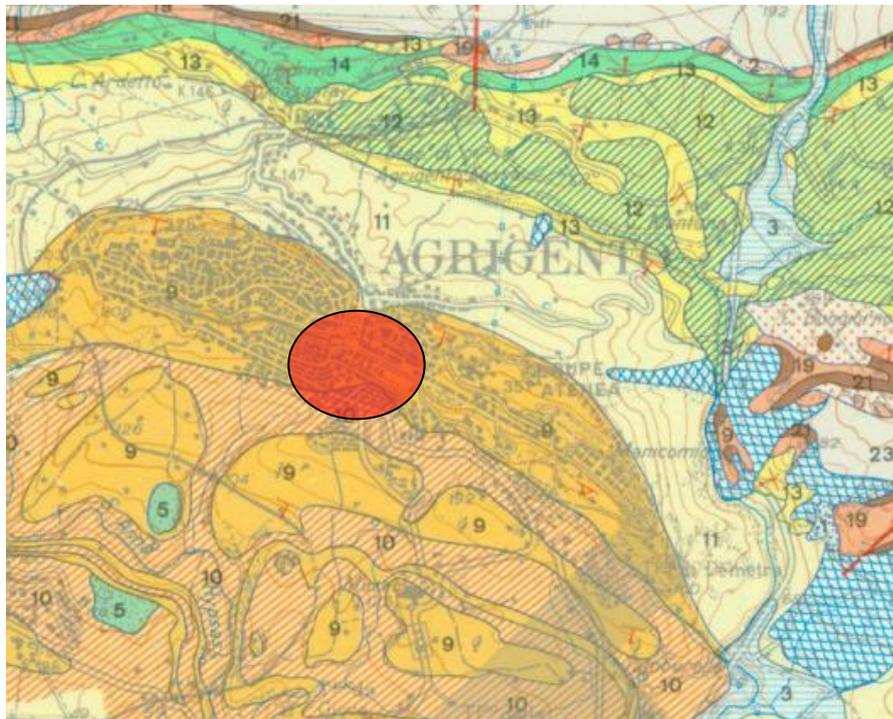
Figura 10. Carta Geologia di Agrigento estratta da Isprambiente.

Nel presente capitolo sono riportati i parametri sismici di progetto necessari, per una corretta valutazione della sicurezza strutturale della costruzione. La determinazione dei suddetti parametri è stata possibile grazie ad una campagna di indagini geognostiche e geologiche svolte nel 2017 dalla Globalgeo S.r.l [6]. L'area campita in rosso, in Figura 10, contestualizza l'area del sito d'interesse rispetto la formazione geologica del territorio della provincia di Agrigento; in particolare, il sottosuolo dell'edificio oggetto di studio è formato da calcareniti più o meno grossolane a stratificazione incrociata con intercalazioni sabbiose.

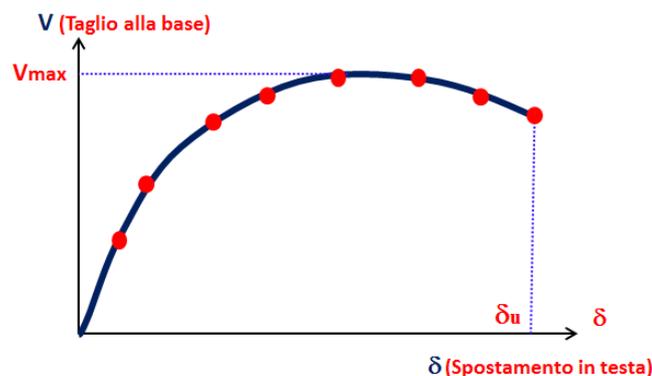
Figura 13. Curva di capacità di un sistema MDOF [8].

Facendo riferimento agli edifici esistenti in muratura, risulta in alcuni casi difficile far attivare una notevole percentuale di massa partecipante. Tali difficoltà si riscontrano soprattutto per la mancanza di orizzontamenti rigidi in grado di garantire un comportamento “scatolare” della struttura quando è soggetta ad azione sismica. In ragione di ciò, la Normativa [1] consente di adottare un'analisi statica non lineare per edifici esistenti in muratura anche nei casi in cui la percentuale di massa partecipante sia inferiore al 75% ma comunque superiore al 60% della massa totale. La procedura dell'applicazione crescente dei profili di forze, sia in direzione positiva che negativa, consente di determinare la capacità, in termini di spostamento di un punto di controllo, fino al collasso della struttura. Il risultato finale di un'analisi push-over è la Curva di Capacità, **taglio alla base – spostamento in testa**, che esprime la capacità esibita dal sistema nei confronti di un evento sismico; la Figura 13, rappresenta l'andamento della curva di capacità (altrimenti detta *curva di push-over*) di un sistema strutturale.

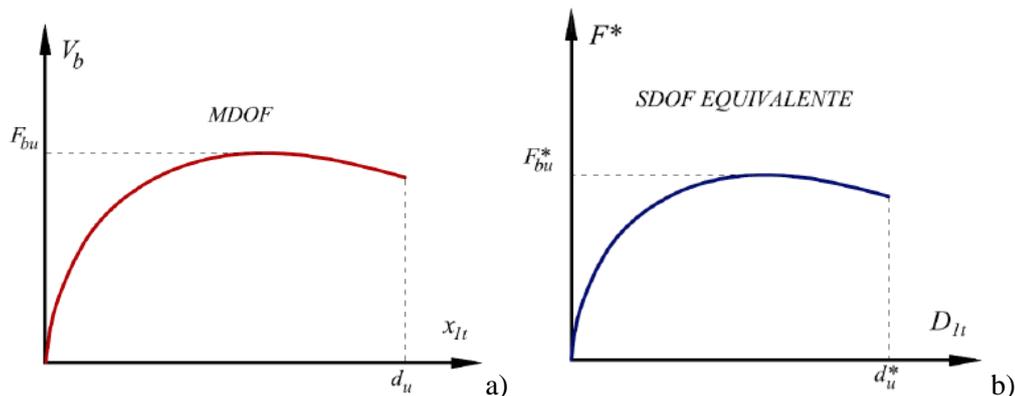
Figura 14. Curve di capacità MDOF e SDOF: a) Curva di capacità taglio alla base - spostamento in testa per il sistema MDOF; b) Curva di capacità derivata per il sistema SDOF equivalente. [8]

in cui \mathbf{M} è la matrice delle masse del sistema reale MDOF, Φ è il vettore del modo di vibrare fondamentale dello stesso sistema normalizzato rispetto allo spostamento del punto di controllo e $\boldsymbol{\tau}$ è il vettore di incidenza corrispondente alla direzione del sisma considerata. In Figura 14 si mettono a confronto le curve di capacità dei due sistemi:

Nelle espressioni sopra riportate F_{bu}^* e d_u^* rappresentano rispettivamente il taglio alla base e lo spostamento in testa del sistema SDOF equivalente. A sua volta, per poter effettuare le verifiche di capacità, il legame costitutivo del sistema SDOF

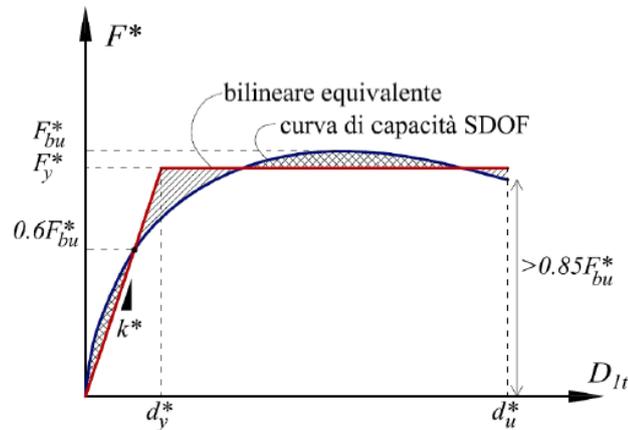
Figura 15. Approssimazione della curva di capacità SDOF ad una bilineare equivalente [8].

viene ricondotto a quello di un sistema *elastico – perfettamente plastico* attraverso una bilinearizzazione, seguendo il principio di equivalenza energetica delle aree sottese alla curva o di uguali spostamenti, come mostrato in Figura 15.

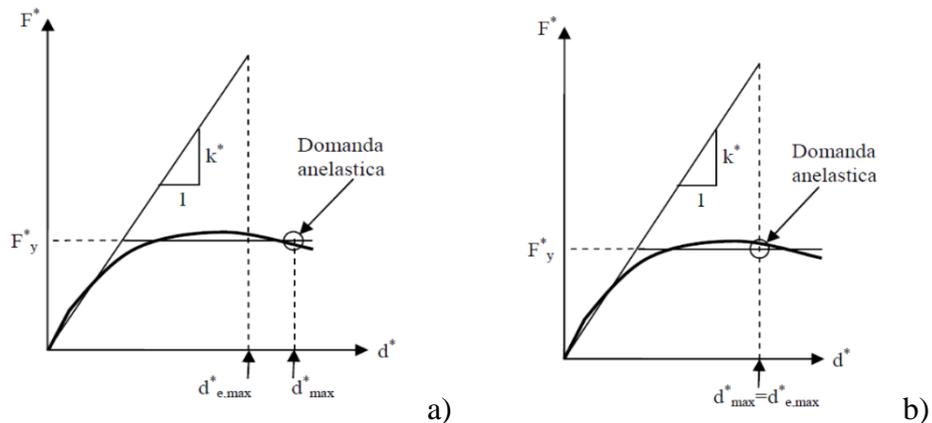
Figura 16. Definizione delle domande di spostamento: a) Domanda di spostamento per $T^* < T_C$; b) Domanda di spostamento per $T^* \geq T_C$.

In riferimento alla Figura 16, la costruzione del ramo elastico avviene imponendo il passaggio per il punto $0,6 F_{bu}^*$ della curva di capacità del sistema equivalente, mentre la F_y^* , che rappresenta la forza di plasticizzazione, si ottiene attraverso l'uguaglianza delle aree sottese alle curve per lo spostamento massimo d_u^* associato ad una riduzione del 15% del valore di F_{bu}^* . Una volta determinate F_y^* e lo spostamento corrispondente allo snervamento d_y^* , è possibile ottenere la rigidezza del tratto elastico della bilineare equivalente come rapporto di queste due grandezze:

essendo $S_e(T^*)$ lo spettro elastico di risposta dipendente dal periodo di vibrare proprio del sistema equivalente ad un grado di libertà. In Figura 16 vengono riportati i grafici della Normativa [1] che spiegano l'andamento delle verifiche:

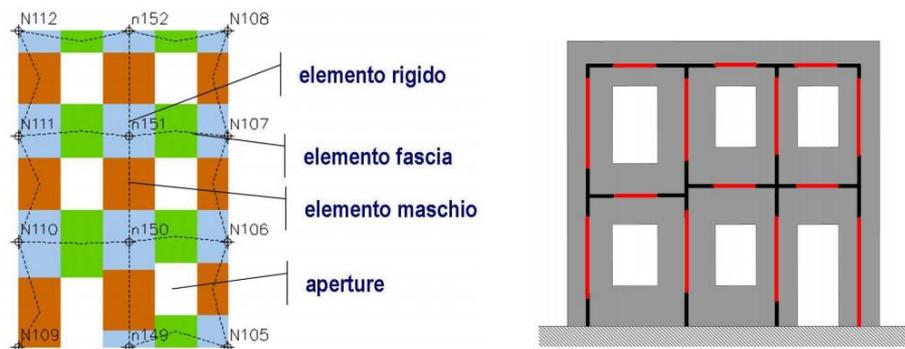
Figura 17. Parete muraria a seguito della generazione della mesh generata con TreMuri, estratta dal manuale d'uso [9]

Il software, aggiornato alle Norme Tecniche per le costruzioni 2018 [1] e alla Circolare esplicativa 2019 [2], attraverso la costruzione di un modello tridimensionale definito in fase di input tramite i parametri geometrici e meccanici di tutti gli elementi strutturali, schematizza la struttura in un modello a telaio equivalente, generando una mesh secondo il metodo FME (Frame by Macro Elements), in cui è possibile identificare la parete muraria tramite l'assemblaggio di maschi murari, fasce di piano e nodi rigidi (v. Figura 17).

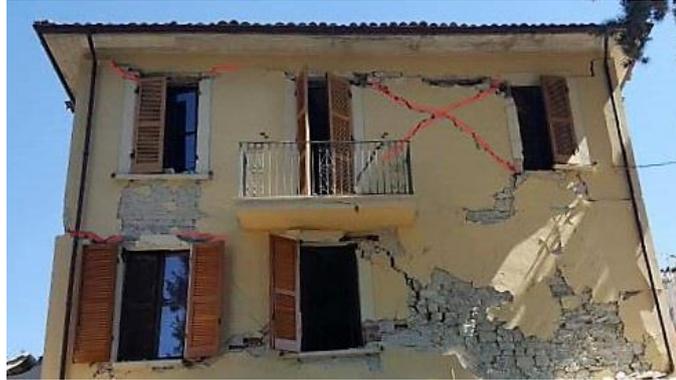
Figura 18. Tipiche lesioni a seguito di evento sismico [9].

In particolare il metodo FME adotta elementi finiti a comportamento non lineare e deriva dall'osservazione diretta dei dissesti e dei danneggiamenti subiti dagli edifici in muratura a seguito di eventi sismici, tenendo conto dei diversi meccanismi di innesco del danno riportato, ad esempio la classica lesione a "Croce di Sant'Andrea" che si manifesta sui maschi murari a seguito di una rottura per taglio

o le lesioni da schiacciamento per pressoflessione delle fasce di piano. In fase di input è possibile attribuire un grado di danneggiamento iniziale ad un generico macroelemento attraverso una rigidezza degradata. La Figura 18 mostra il quadro fessurativo tipico di un edificio colpito da azione sismica.

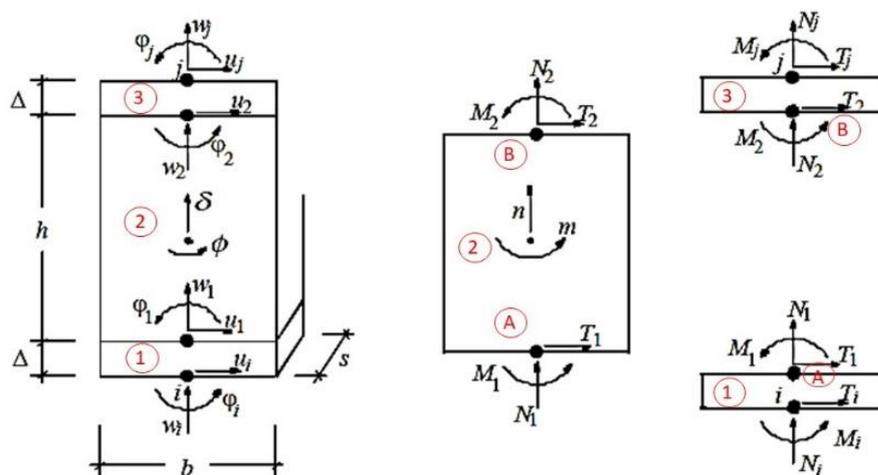
Figura 19. Modello cinematico del macroelemento del pannello murario [10].

L'articolo "Analisi sismica non lineare a macroelementi di edifici in muratura" [10], pubblicato dall' Ing. A. Galasco e dall' Ing. S. Lagomarsino, spiega la logica della modellazione a macroelementi: "La costruzione di un macroelemento rappresentativo di un intero pannello murario deve permettere la formulazione di equazioni d'equilibrio coinvolgendo un numero limitato d'incognite e deve poter rappresentare un modello cinematico capace di cogliere i meccanismi elementari di deformazione, danneggiamento e dissipazione delle strutture murarie" (v. Figura19).

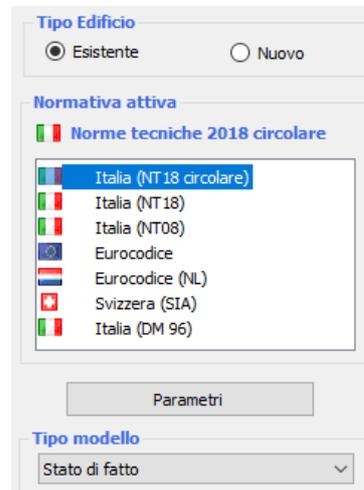
All'avvio del software, viene presentata la finestra di dialogo della Figura 20, in cui è possibile impostare i parametri normativi e specificare la tipologia di edificio.

Figura 20. Schermata parametri modello di TreMuri.

È possibile scegliere se si tratta di un edificio esistente o di una nuova costruzione e specificare la normativa di riferimento secondo cui effettuare le verifiche.

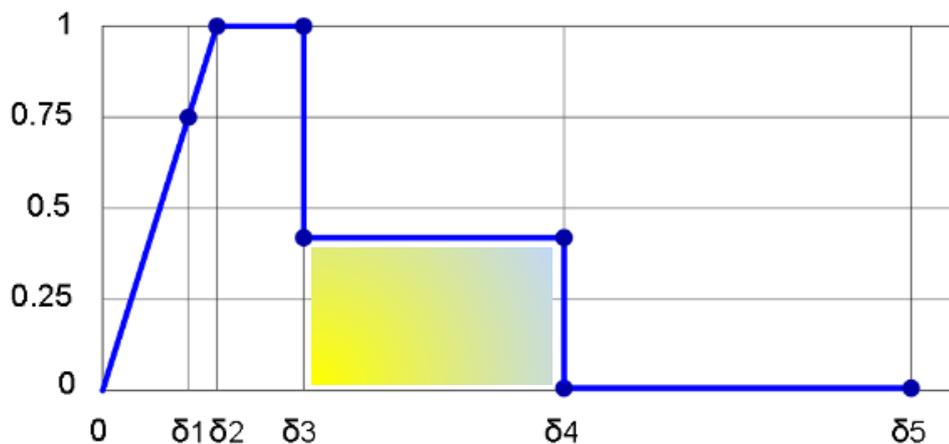
Figura 22. Legame costitutivo multilineare fasce di piano [9].

Alle fasce di piano si è attribuito il legame costitutivo multilineare **“degrado di resistenza a valore residuo”**, mostrato dal grafico in Figura 22 estratto dal manuale d'uso [9]; l'ordinata rappresenta il valore di resistenza a taglio della parete e l'ascissa rappresenta lo stato deformativo. Si precisa che i valori di seguito descritti sono impostati di default dal software e sono conformi alla Circolare 2019 [2].

I valori indicati in Figura 22 sono:

Questo legame è caratterizzato inizialmente da un tratto elasto – plastico; in seguito alla perdita di resistenza della parete, subentra la resistenza residua (area campita in giallo in Fig.22), prima della crisi definitiva del pannello murario. Il valore della resistenza residua è determinato in funzione del tipo di architrave e del relativo ammassamento con la muratura, ovvero calcolata come frazione della resistenza massima fornita dalla nota formula di Turnšek/Cačovic per la verifica a taglio per fessurazione diagonale dei pannelli murari, in conformità a quanto definito al Capitolo 8 paragrafo 7.1.3.1.1 della Circolare [2]:

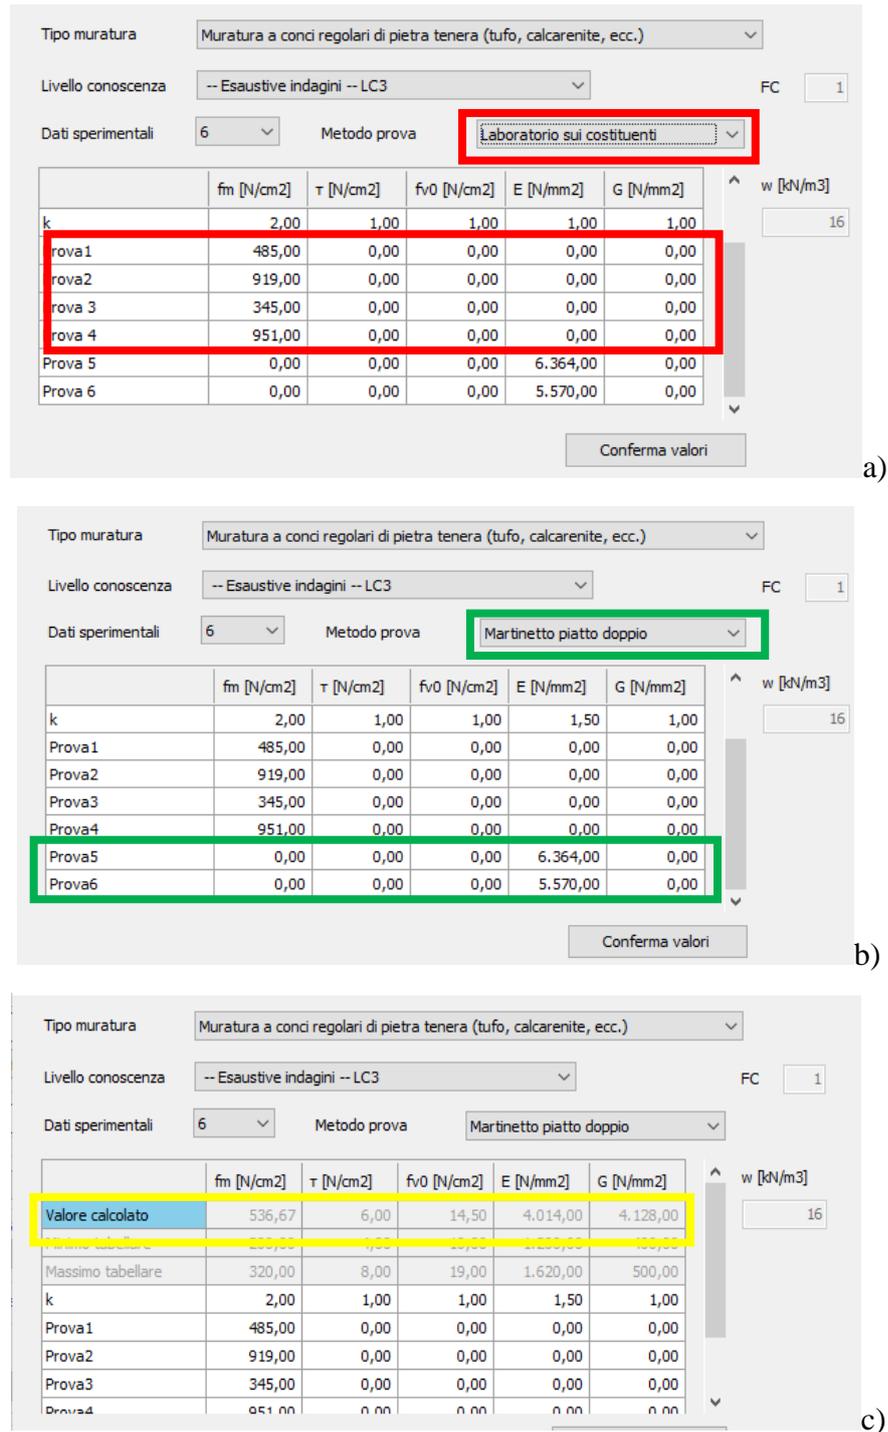
Figura 25. Schermate per la definizione dei parametri materiali parete P1 primo piano: a) in rosso le prove a compressione uniassiale; b) in verde prove con martinetto piatto doppio; c) in giallo i risultati ottenuti.

Le schermate in Figura 25, mostrano l'inserimento dei dati sperimentali e come variano i valori della resistenza a compressione f_m e del modulo E .

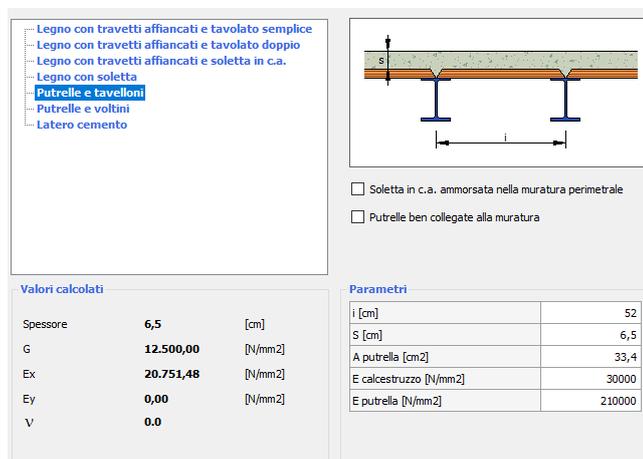
Figura 26. Schermata orizzontamenti solaio equivalente per il Corpo 1.

Attraverso la sezione “**Orizzontamenti**”, il software presenta una libreria contenente le tipologie di solaio più comuni riscontrabili negli edifici esistenti, ma non è presente la tecnologia costruttiva del solaio in esame, per cui si è scelto di adottarne uno equivalente. La Figura 26 mostra la tipologia scelta.

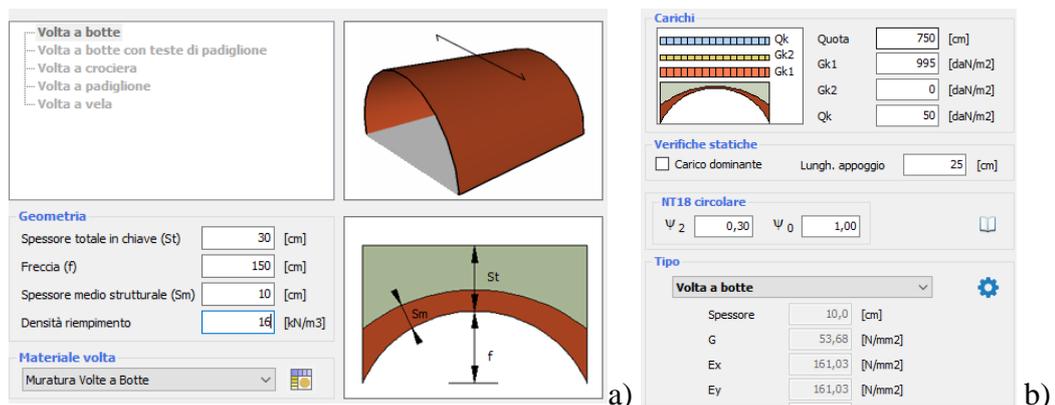
Figura 27. Schermata definizione Volta a Botte: a) caratteristiche geometriche e meccaniche; b) definizione dei carichi.

Analogamente ai solai, è possibile inserire anche le superfici voltate attraverso un'apposita sezione (v. Figura 27a). Definita la tipologia costruttiva e gli input geometrici, il software calcola automaticamente i carichi applicati (v. Figura 27b).

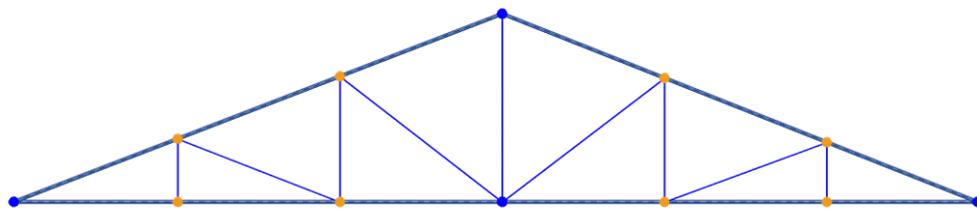
Figura 28. Schematizzazione capriata Corpo 1.

Attraverso la sezione “Copertura” è possibile inserire le capriate e le falde inclinate secondo la tipologia costruttiva. In particolare le capriate metalliche di copertura, sono costituite da correnti in profilato di acciaio a T 70 x 70 mm e diagonali e montanti realizzati con 2 UPN 80 accoppiati. Le falde di copertura sono già state descritte al paragrafo 8 del Capitolo 2. La Figura 28 rappresenta la schematizzazione di una capriata della copertura del Corpo 1, sviluppata in fase di modellazione:

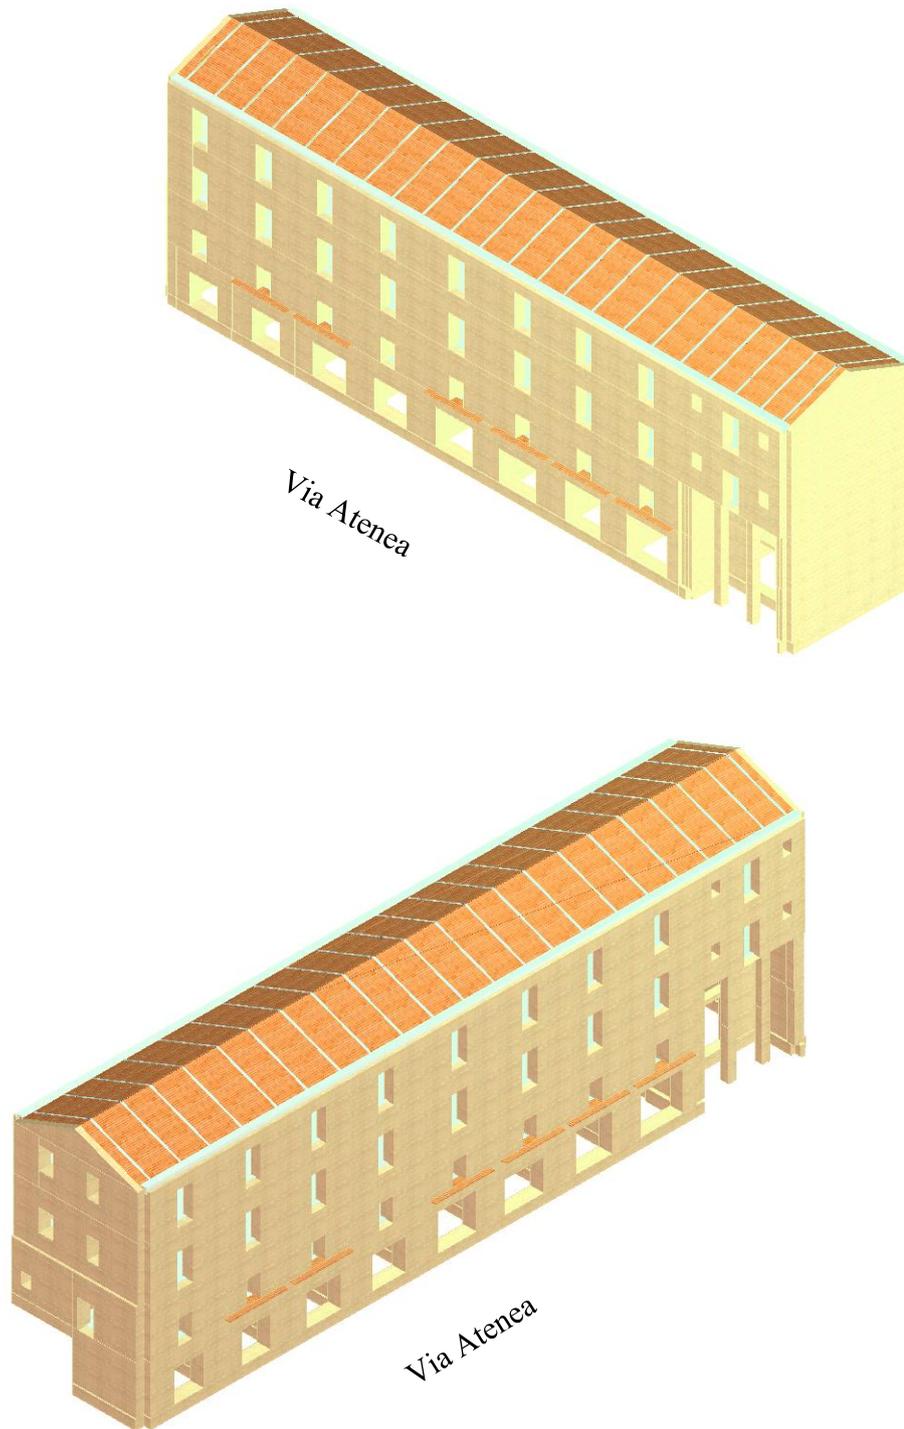
Figura 29. Modello strutturale del Copro 1.

In Figura 29 sono mostrate le immagini del modello tridimensionale del Corpo 1.

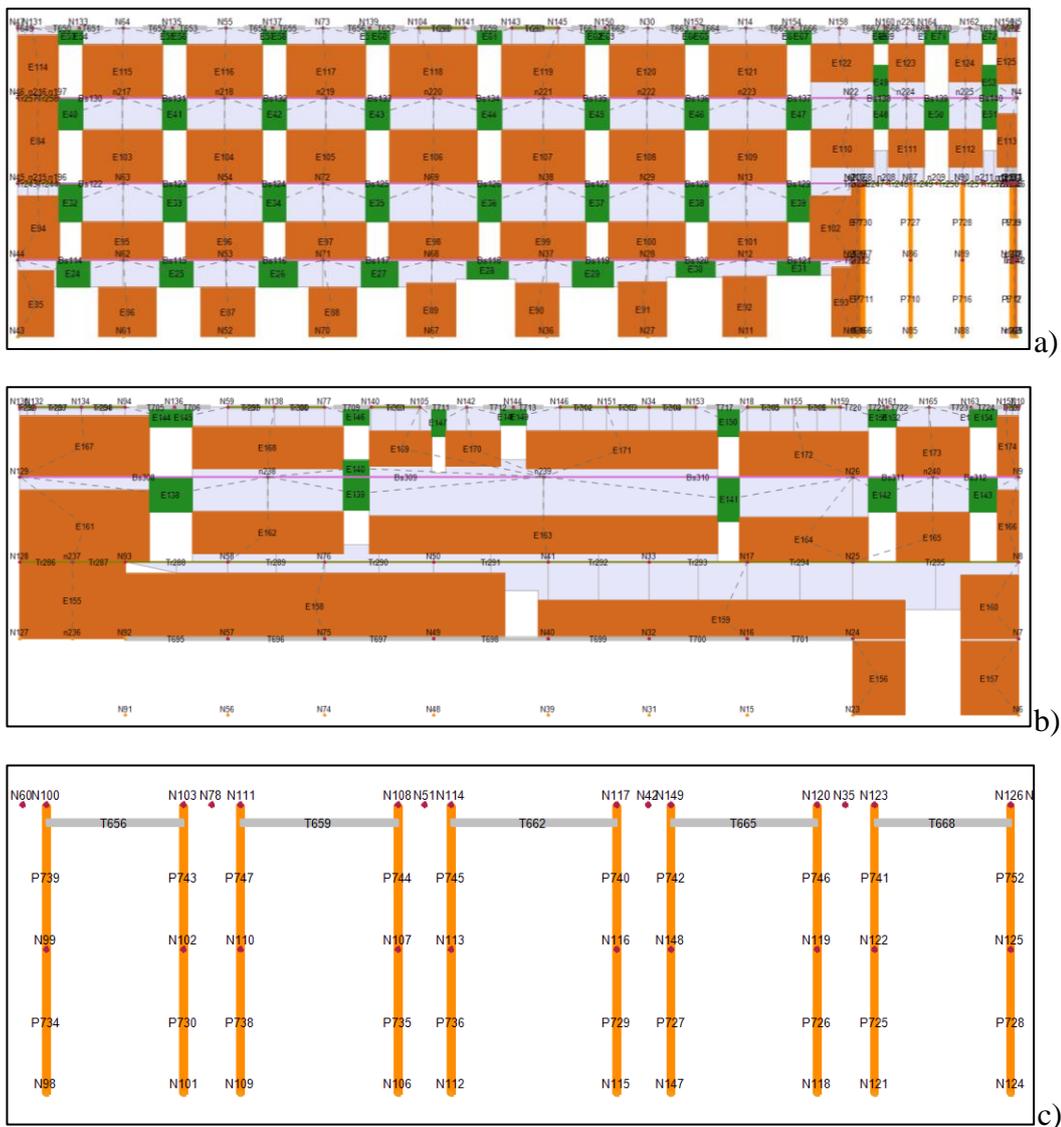
Figura 30. Schematizzazione delle pareti in telai equivalenti: a) mesh parete P1 Corpo 1; b) mesh parete P4 Corpo 1; c) mesh degli archi e dei piedritti del piano ammezzato;

Conclusa la fase di modellazione degli elementi strutturali, per avviare un'analisi globale, è necessario generare il modello tridimensionale costituito da un insieme di telai equivalenti. Gli elementi delle pareti resistenti in muratura, individuati a seguito della mesh, posso essere così suddivisi (v. Figure 30-31): maschi murari (in marrone), fasce di piano (porzioni di muratura comprese fra due aperture contigue in altezza, in verde) e nodi rigidi (individuati nelle zone di intersezione tra il maschio murario e la fascia di piano, in grigio). La Figure 30 e 31 mostrano i risultati della mesh.

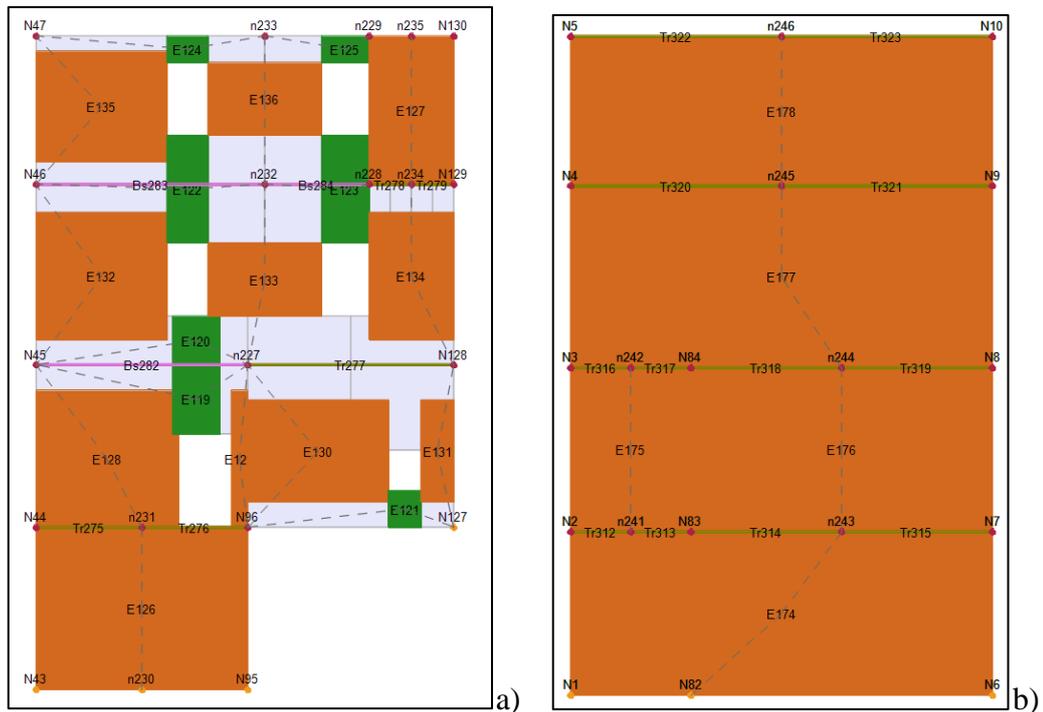
Figura 31. Schematizzazione delle pareti in telai equivalenti: a) mesh parete P5 Corpo 1; b) mesh parete P3 Corpo 1;

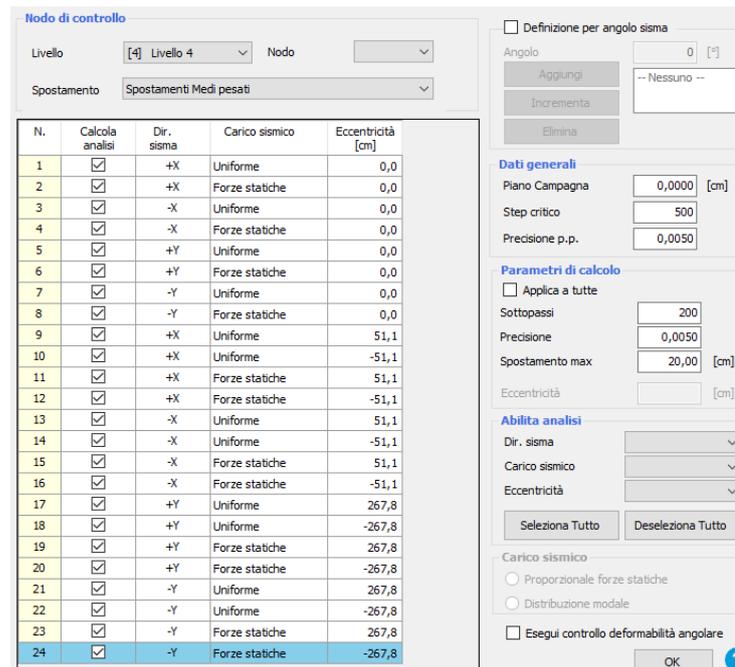
Figura 32. Schermata di definizione dei parametri per il calcolo dell'analisi push-over

La schermata in Figura 32 riassume quanto descritto.

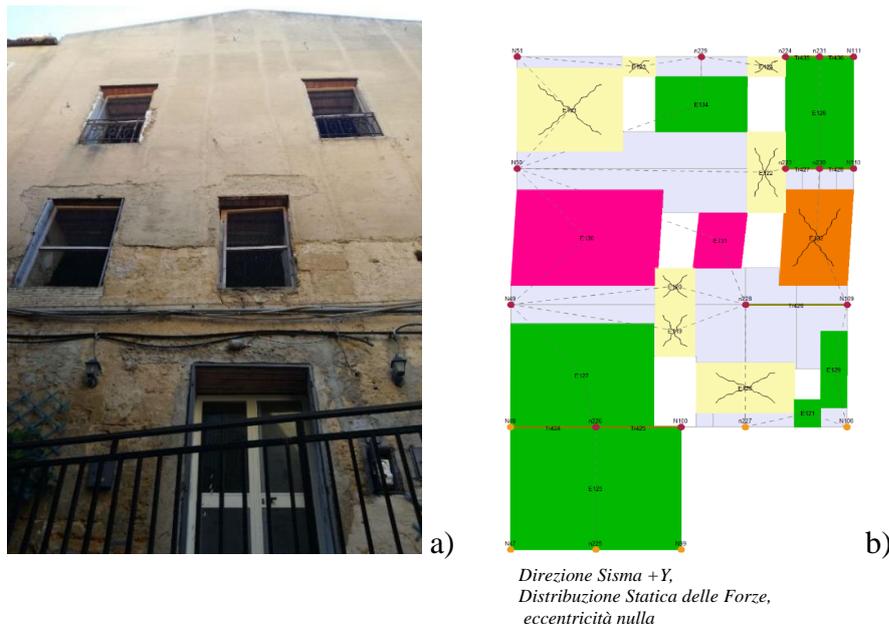
Figura 34. Parete prospiciente cortile Martorella: a) stato di fatto; b) Analisi 6.

Come già accennato, le verifiche non soddisfatte hanno in comune la direzione di applicazione dell'azione sismica; questo significa che le pareti più danneggiate sono quelle aventi il piano medio parallelo alla direzione del sisma (crisi nel piano). In particolare la parete che presenta più criticità strutturali è la parete prospiciente il cortile Martorella; questa entra in campo non lineare in seguito alla rottura per taglio di diversi maschi murari e diverse fasce di piano, compromettendo così la stabilità della parete stessa; la Figura 34a mostra lo stato di fatto della parete prospiciente il cortile Martorella, le Figure 34b, 35 a-e mostrano lo stato di danneggiamento a seguito dell'analisi con riferimento alla legenda (v. Figura 35f) estratta dal manuale d'uso [9]:

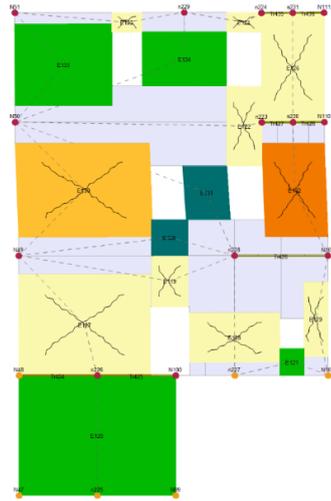
a)

*Direzione Sisma -Y;
Distribuzione Statica delle Forze;
eccentricità nulla.*

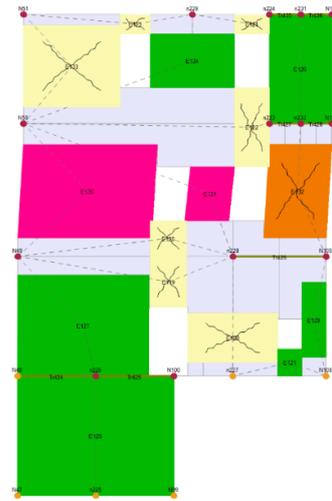
b)

*Direzione Sisma +Y, Distribuzione
Statica delle Forze, eccentricità
rispetto alla direzione X = 267,83 cm*

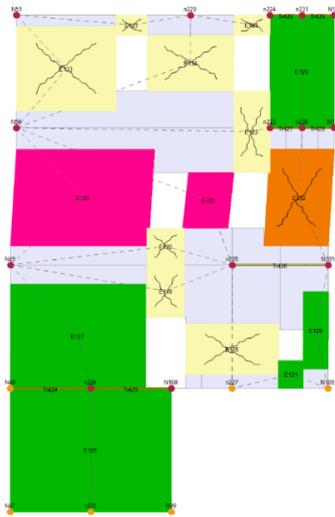
c)

*Direzione Sisma +Y,
Distribuzione Statica delle Forze,
eccentricità rispetto alla direzione X = -267,83 cm*

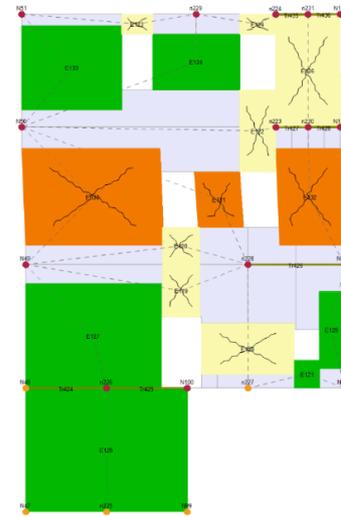
d)

*Direzione Sisma +Y, Distribuzione
Statica delle Forze, eccentricità
rispetto alla direzione X = -267,83 cm*
