UNIVERSITÀ DEGLI STUDI DI PALERMO

Corso di Laurea Magistrale in Ingegneria dei Sistemi Edilizi

**Analisi del comportamento sismico globale dell'Ex Ospedale
Civile di Agrigento sito in via Atenea**

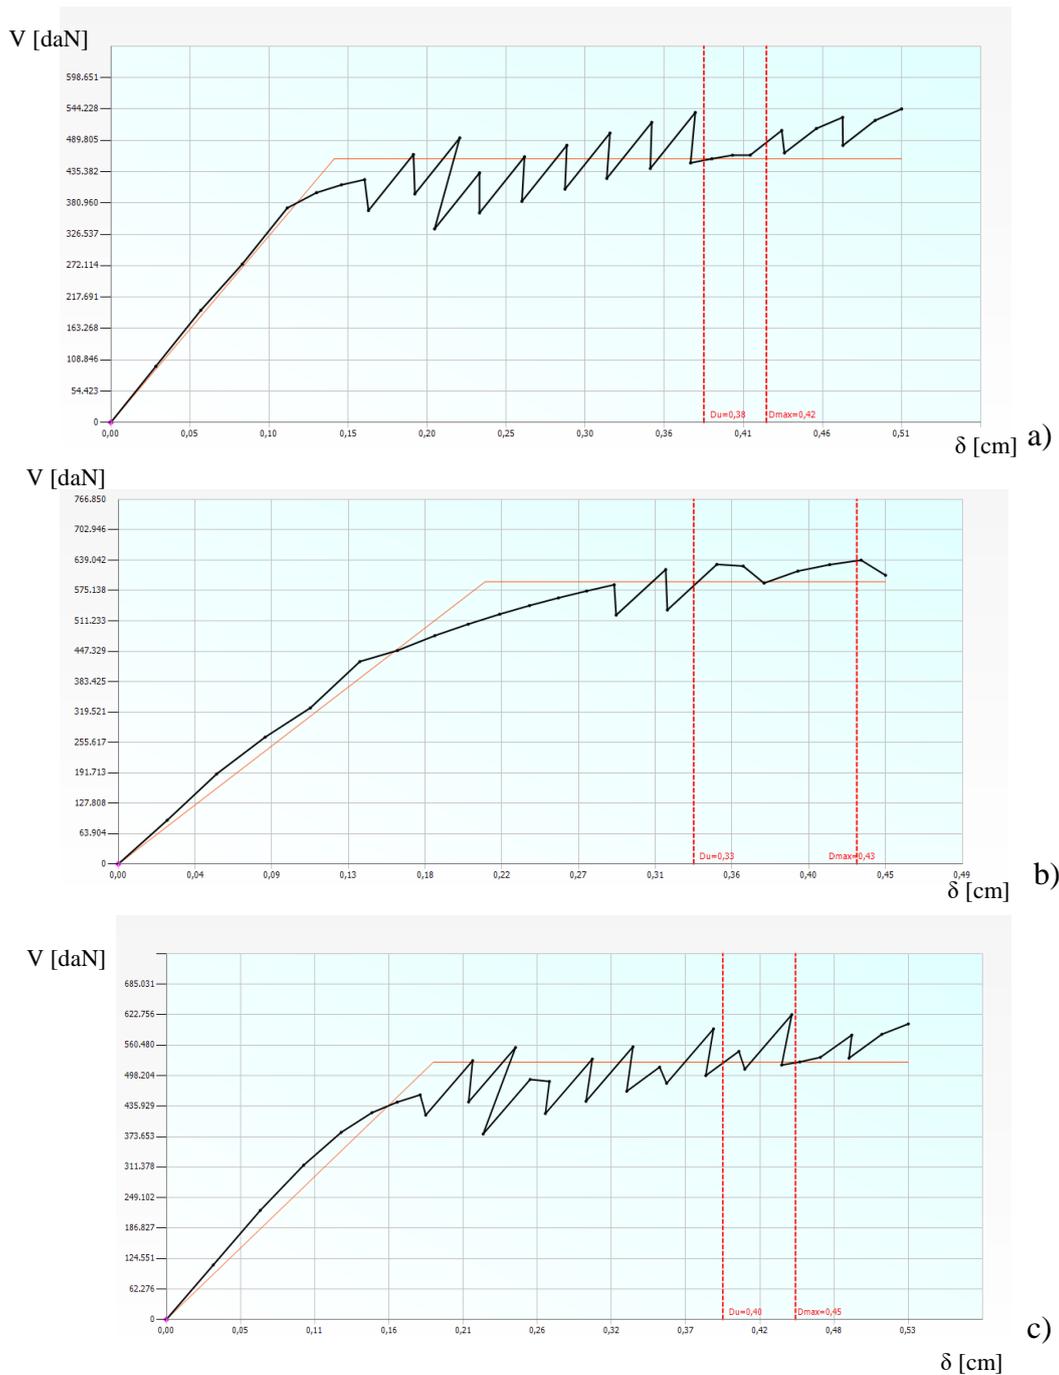
Figura 36. Curve di Capacità taglio - spostamento: a) analisi 6; b) Analisi 8; c) Analisi 19.

Conclusa l'analisi, il software restituisce le curve di capacità del sistema spaziale; nelle Figure 36 e 37 vengono riportate quelle relative alle analisi non soddisfatte:

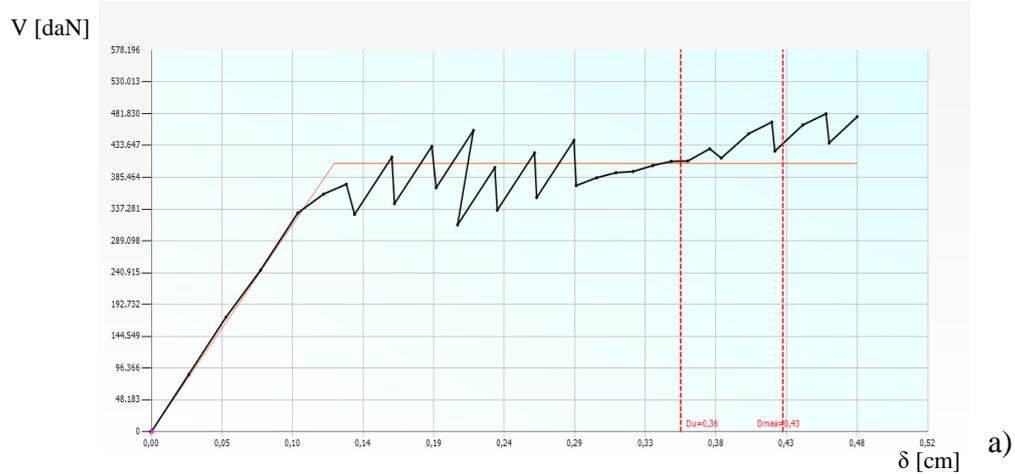
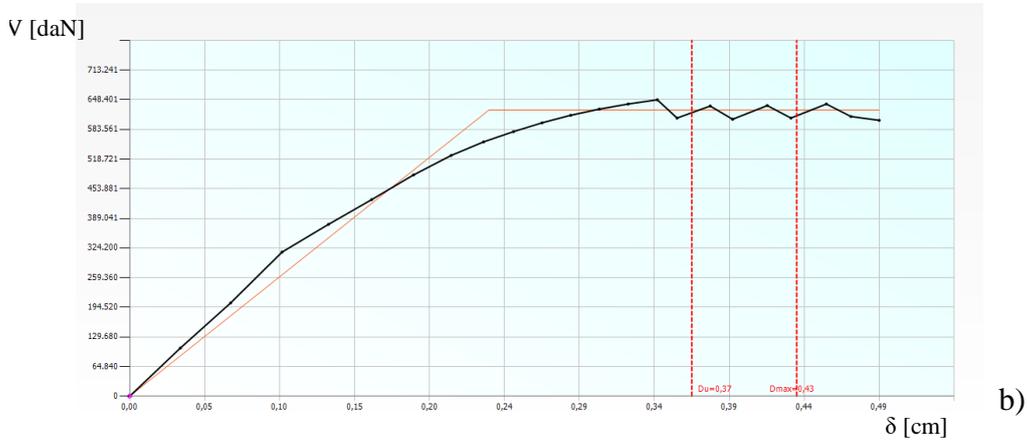
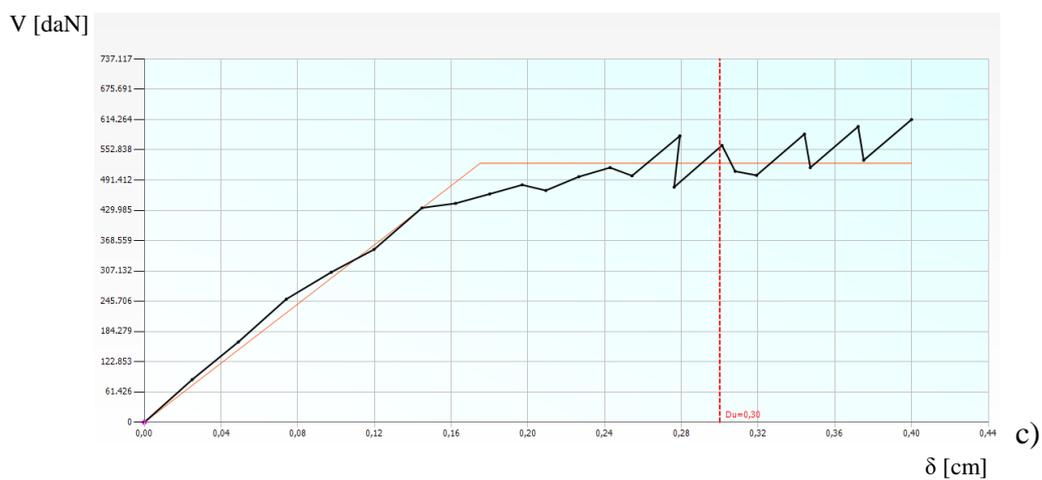
Figura 37. Curve di Capacità taglio - spostamento: a) Analisi 20; b) Analisi 23; c) Analisi 24.
