Casi studio sull'analisi di vulnerabilità sismica di beni del patrimonio culturale

Lo studio della vulnerabilità sismica è stato condotto sia su palazzi storici sia su beni architettonici del patrimonio ecclesiastico e, in tutti i casi, è stato usato il software 3Muri Project di S.T.A. DATA, che è dedicato alle analisi strutturali delle murature storiche.

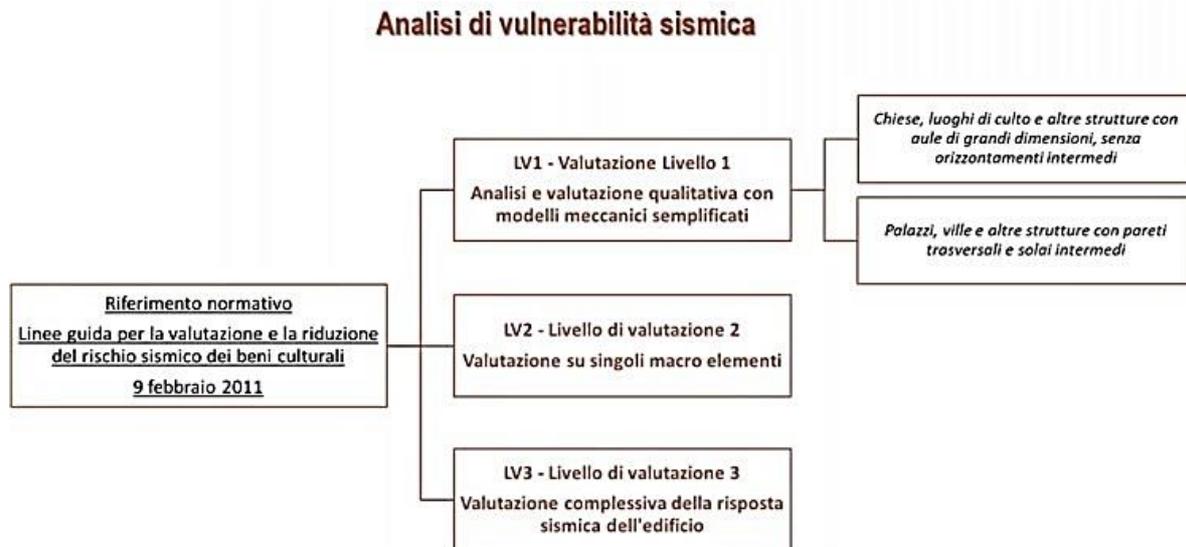
Fig. 2 Panoramica dei 3 livelli di valutazione definiti nelle Linee Guida dei beni culturali del 9 febbraio 2011

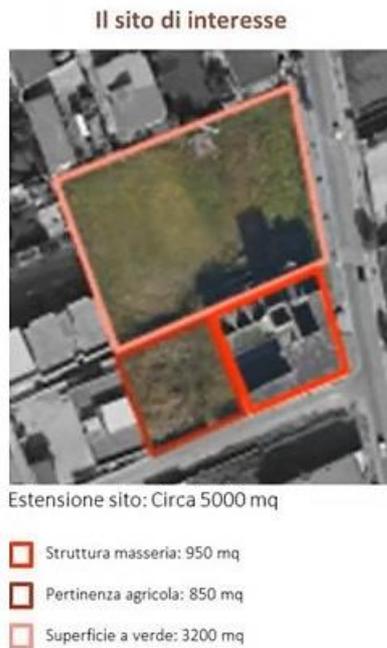
Fig. 4 Partizione delle aree del sito di interesse

Il sito della Masseria Rossi è molto esteso, circa 5000 m² in planimetria, e comprende una struttura di 1000 m² in muratura, la pertinenza agricola di 850 m² e un'area di 1200 m² adibita a verde. L'edificio è isolato, si erge su tre livelli, presenta due cortili interni per i momenti di aggregazione e, poi, ha anche un piano interrato che in passato era usato per la raccolta delle acque piovane per usi agricoli, perché la masseria era sostanzialmente una fattoria.

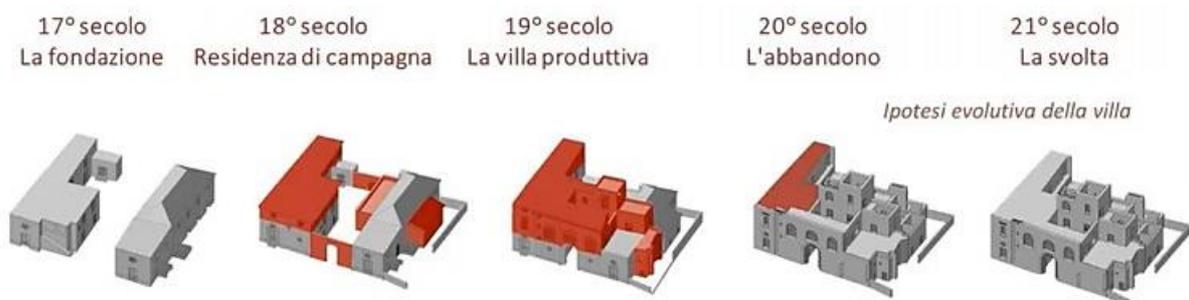
Fig. 5 Panoramica dell'evoluzione nel tempo della planimetria e delle quote dei piani della masseria

E' stato realizzato nel diciassettesimo secolo, inizialmente, come due blocchi separati e con destinazione d'uso di residenza per i contadini di un feudo vicino. Nel secolo successivo, il diciottesimo, l'edificio viene acquistato da una ricca famiglia napoletana e diventa una vera e

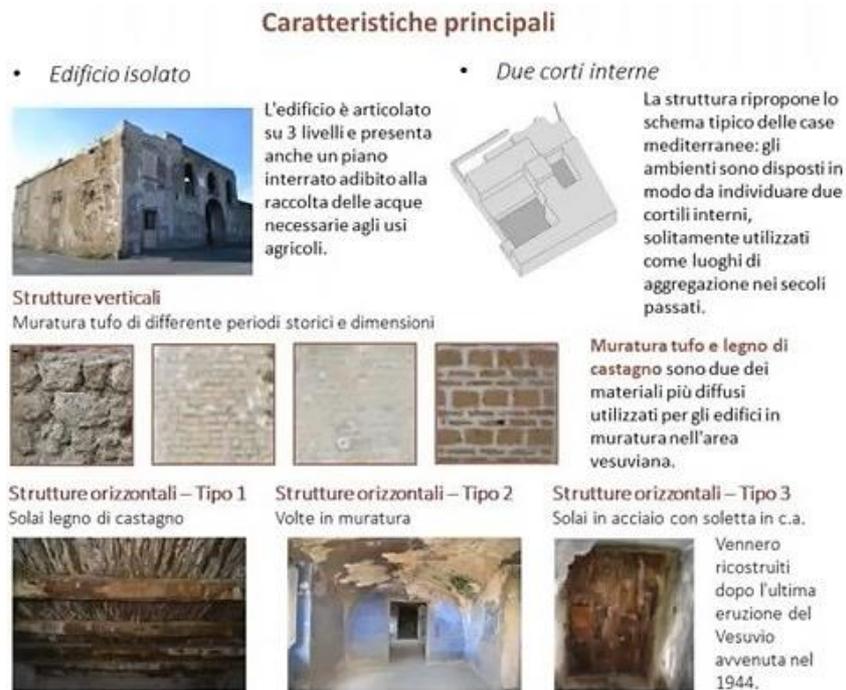
Fig. 6 Panoramica delle caratteristiche principali delle elementi portanti verticali e orizzontali della masseria

In particolare, riscontriamo che i danni sismici, prodotti dal terremoto del 1980, sono dovuti a un cattivo ammortamento fra le pareti e i solai.

In aggiunta, si osserva che all'intradosso di archi e di volte ci sono delle lesioni dovute ai seguenti due contributi significativi:

- il degrado naturale dei materiali, come la polverizzazione delle malte che ha contribuito all'insorgere di un quadro fessurativo anche sulle pareti dell'edificio;
- l'aumento dei carichi sulle strutture orizzontali dovuto alle sopraelevazioni realizzate nel tempo. Si sono riscontrati, infatti, dei fenomeni di schiacciamento delle pareti murarie dovuti appunto all'aumento dei carichi applicati agli elementi strutturali.

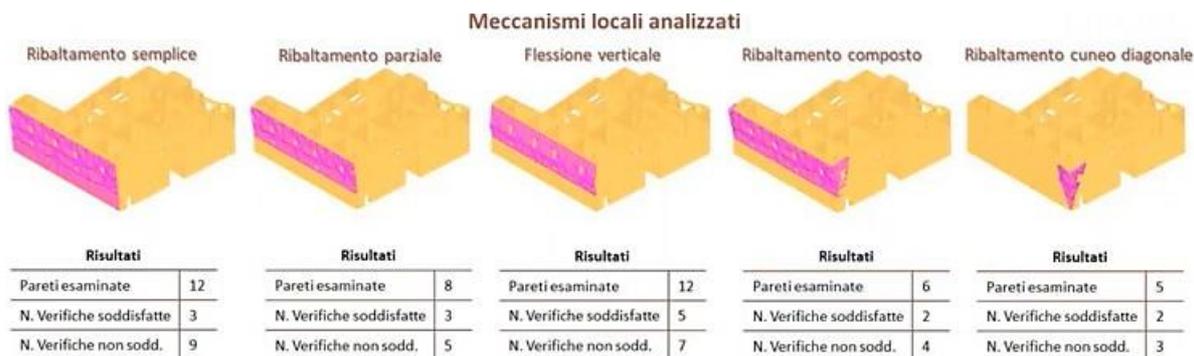
Fig. 8 Meccanismi di ribaltamento delle facciate della Masseria Rossi analizzati in 3Muri Project

Nelle tabelle si nota che la maggior parte delle verifiche, per ciascuno meccanismo di ribaltamento locale considerato, risulta non soddisfatto e, quindi, evidenziano un'elevata vulnerabilità dell'edificio nei confronti dei meccanismi fuori dal piano.

Ciò è stato evidenziato anche dalla presenza di lesioni all'incrocio tra i muri, emerse comunque dall'analisi dello stato di fatto. Si può affermare, dunque, che non c'è un buon ammortamento tra le pareti ortogonali e tra le pareti e il solaio.

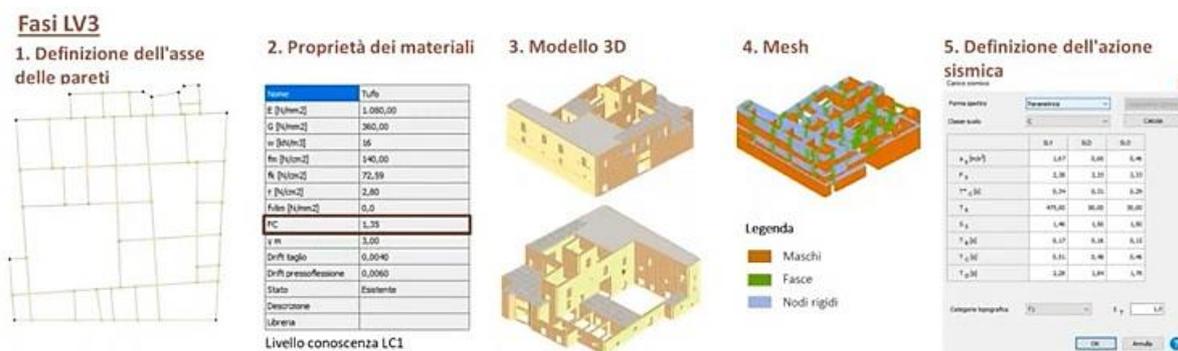
Fig. 9 Panoramica delle prime 5 fasi dello studio LV3

- 1) Si è creato un modello geometrico dell'edificio in formato DXF ed è stato importato all'interno del software 3Muri per definire gli assi delle pareti;
- 2) sono state impostate le proprietà dei materiali considerando il livello di conoscenza limitato LC1 dato che non sono state eseguite delle indagini in sito;
- 3) è stato costruito un modello tridimensionale dell'edificio, rivestendo le pareti e i solai con i materiali definiti;
- 4) il modello è stato discretizzato con la mesh dei macroelementi in maschi rigidi e fasce murarie;
- 5) è stata impostata l'azione sismica di riferimento del sito di Volla, considerando un suolo di tipo C su cui insiste l'edificio.

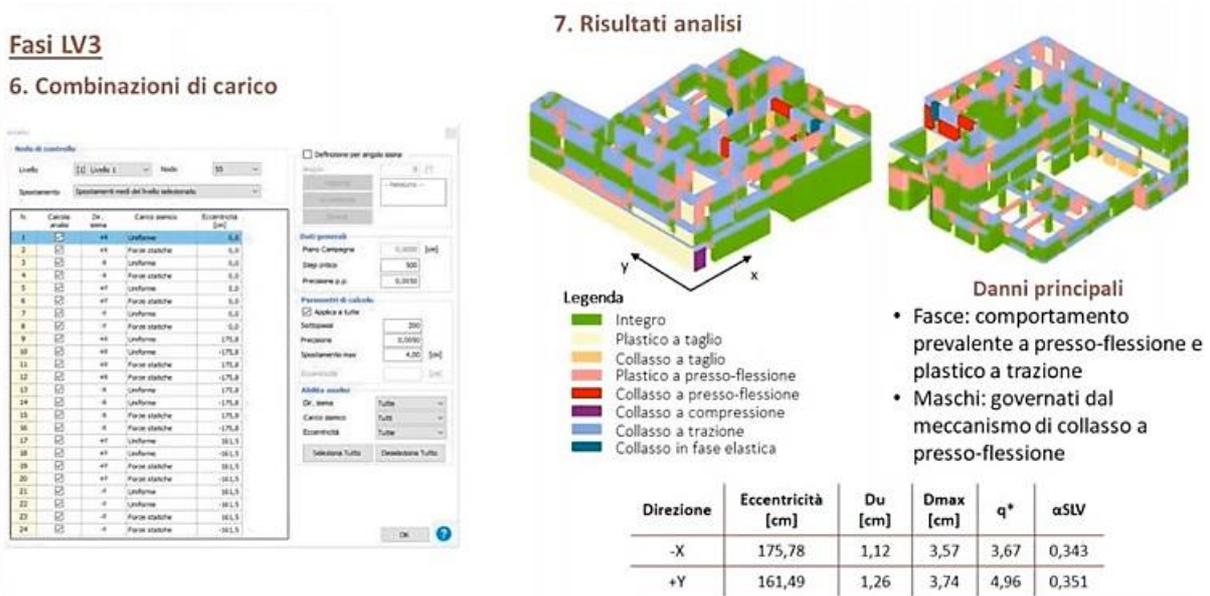
Fig. 10 Panoramica delle ultime 2 fasi dello studio LV3 e tabella dei risultati delle analisi più gravose in direzione X e Y

- si selezionano le 24 combinazioni di carico scegliendo diversi nodi di controllo in considerazione della presenza di solai deformabili, e si eseguono le analisi statiche non lineari nelle due direzioni;
- dalle analisi eseguite si estraggono i risultati e si osserva il danneggiamento degli elementi strutturali, maschi e fasce. Sulla base dei risultati numerici ottenuti, si sceglie, come riferimento, quello che fornisce i risultati a vantaggio di sicurezza.

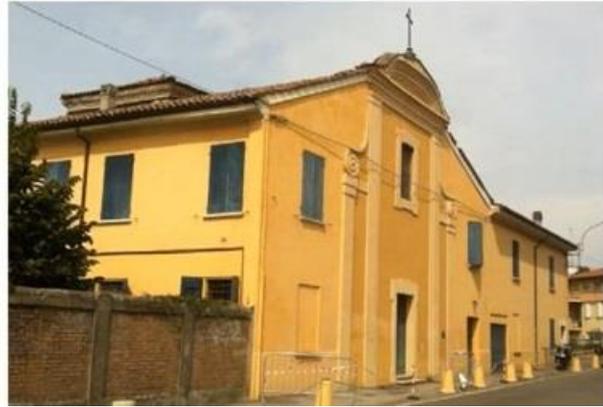
Fig. 13 Vista interna e facciata dell'ex-Cappella della villa a Cento (Fe)

L'edificio, attualmente, è di proprietà privata ed è vincolato dalla Soprintendenza. La stessa attività di indagine, vista in precedenza, è stata sviluppata per questa villa di pregio danneggiata dal terremoto del 2012. L'elemento distintivo dell'edificio stesso è l'ex-Cappella, come si nota dallo stile architettonico della facciata su strada.

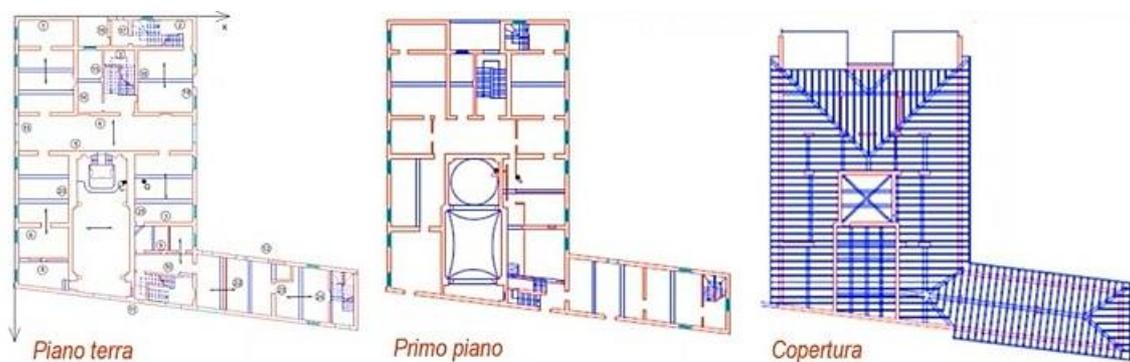
Nel rilievo geometrico si osserva che la stessa struttura si sviluppa fino al piano primo e termina con una copertura a falde con travi lignee e orditura rappresentata in figura 14.

Fig. 14 Planimetria del piano terra e piano primo. Orditura delle travi lignee del tetto a falde

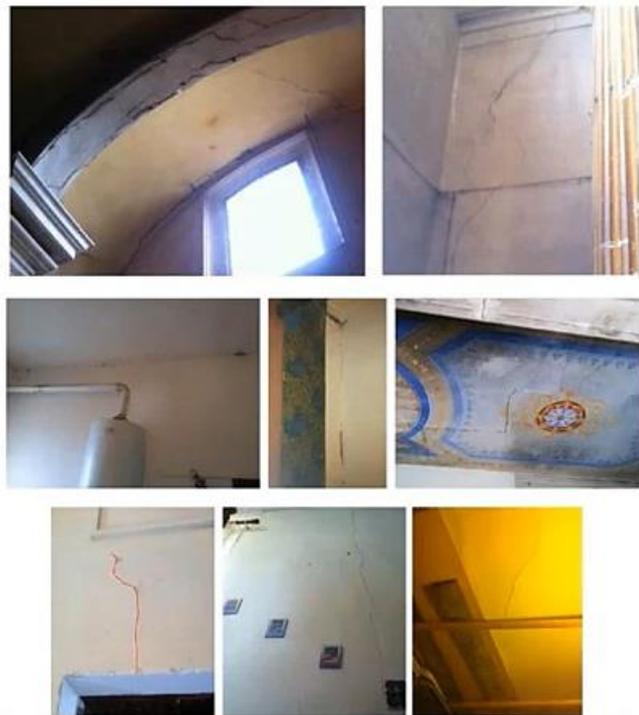
Fig. 15 Disposizione in pianta dei danni documentati nel Quadro fessurativo durante il sopralluogo di indagine visiva della struttura

Le lesioni verticali al di sopra delle aperture, sono dovute all'assenza di piattabande, le lesioni subverticali e diagonali all'interno dei maschi murari sono dovute all'insufficiente resistenza di queste strutture all'azione sismica. Tale resistenza insufficiente è causata dalla fragilità della materia di base che, in questo caso, è costituita da mattoni fini con spessore abbastanza esiguo in relazione alle azioni e ai carichi verticali applicati agli orizzontamenti.

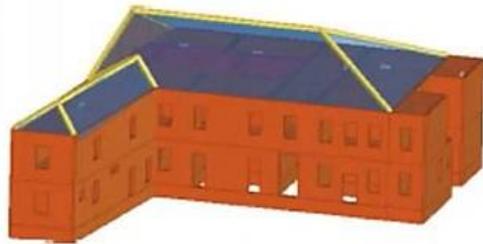
Modello 3Muri

$$f_{a,SLV} = \frac{0.18 \text{ g}}{0.407 \text{ g}} = 0.44 \quad \text{Indice sicurezza sismica}$$

$$0.3 < f_{a,SLV} < 0.5 \quad \Rightarrow \quad \text{Interventi locali}$$

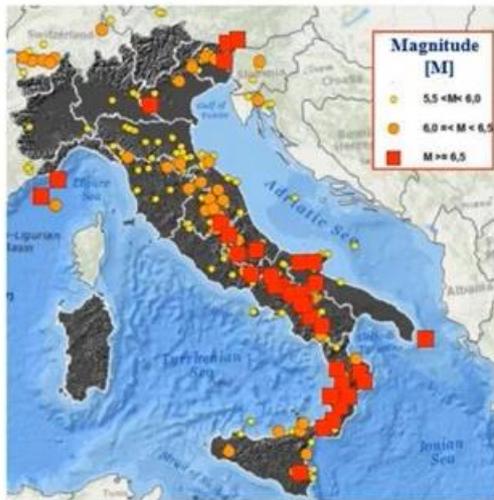
Principali terremoti italiani avvenuti negli ultimi 100 anni

Si mostrano degli esempi di torri campanarie danneggiate negli ultimi due eventi sismici dell'Emilia-Romagna e dell'Italia centrale.

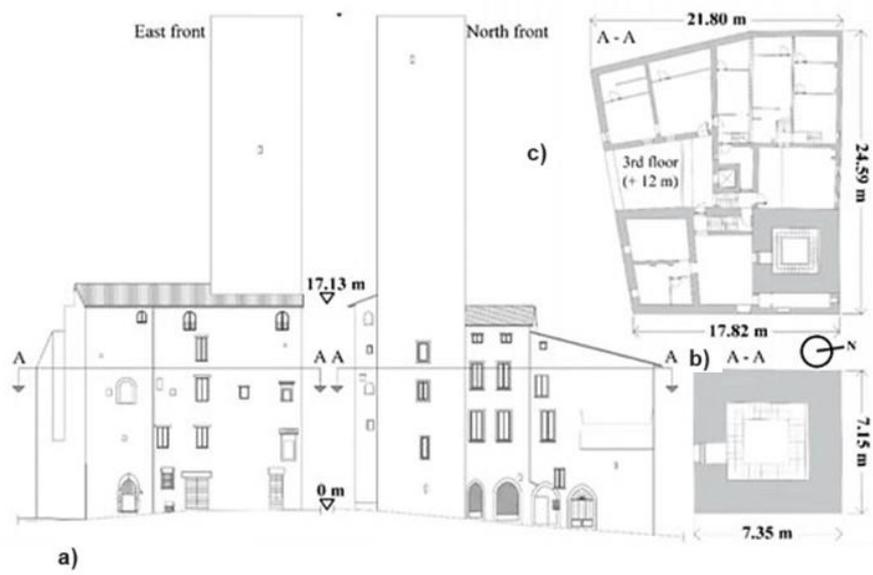
La parte che si erge dalla chiesa è alta 23 m, mentre tutto lo sviluppo longitudinale della torre è in totale pari a 42 m. Sono state effettuate le analisi di vulnerabilità statica e sismica, col software 3Muri, considerando sia la torre in configurazione isolata sia aggregata alla chiesa.

Fig. 21 a) Prospetti Est e Nord della torre, b) pianta della torre sez. A-A e c) sez. A-A

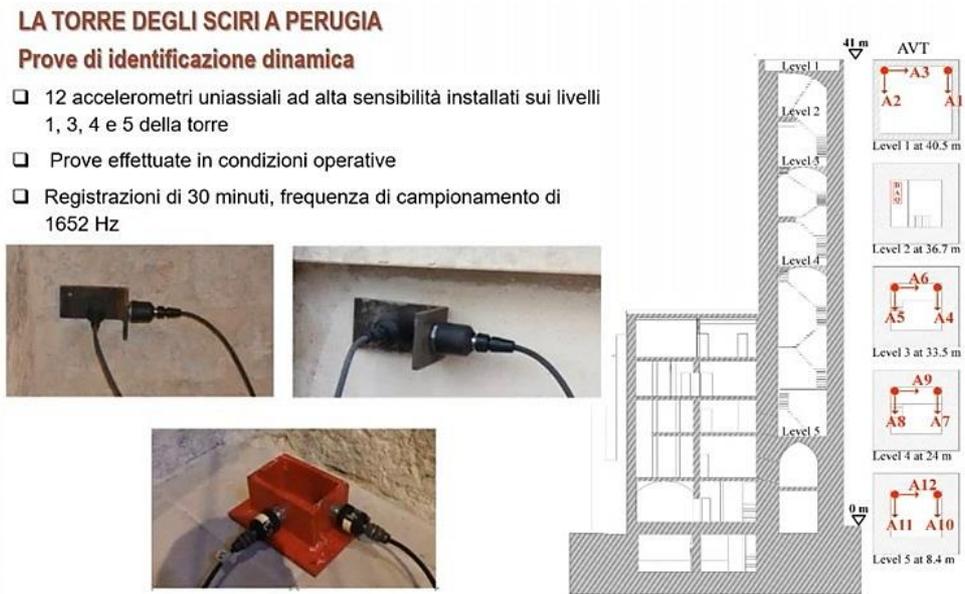
Preliminarmente, è stata eseguita una campagna di prove sperimentali, prove di identificazione dinamica posizionando, ai differenti livelli della torre, degli accelerometri uniassiali in condizioni di operatività per registrare le accelerazioni dell'edificio in relazione al traffico veicolare. Nella seguente immagine si mostrano a sinistra le foto degli accelerometri uniassiali installati sulla torre e a destra le loro posizioni in pianta ai vari livelli.

Fig. 22 Accelerometri uniassiali installati su vari livelli della torre per le prove di identificazione dinamica

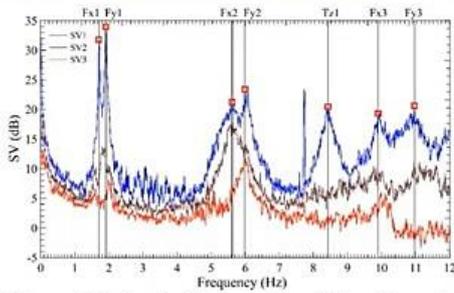
Primi tre valori singolari della matrice di densità spettrale di potenza ottenuti dalle prove e picchi di risonanza identificati

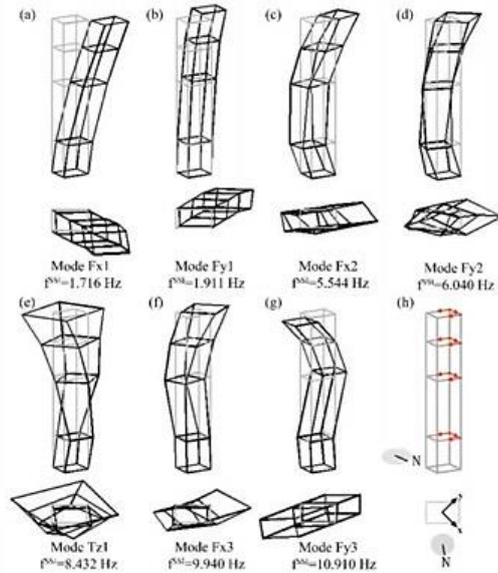
Modi di vibrazione identificati

Fig. 23 Risultati delle prove di identificazione dinamica

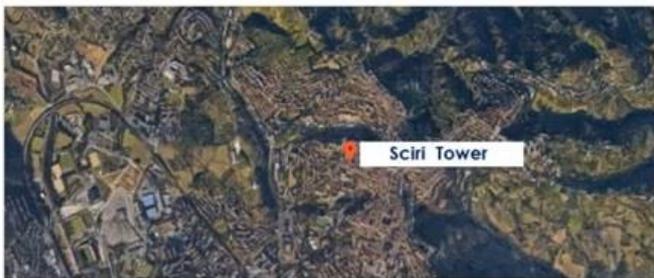
Modellazione sismica del sito

Perugia [PG] - Lat. 43.0975 ; Long. 12. 3836

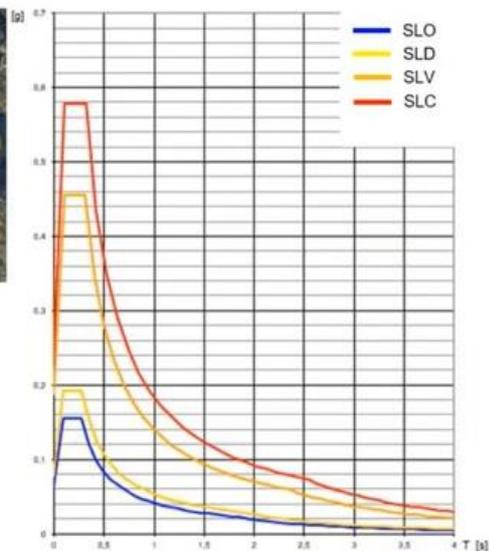
Fig. 24 Parametri di pericolosità sismica del sito per gli Stati Limite SLO – SLD – SLV – SLC

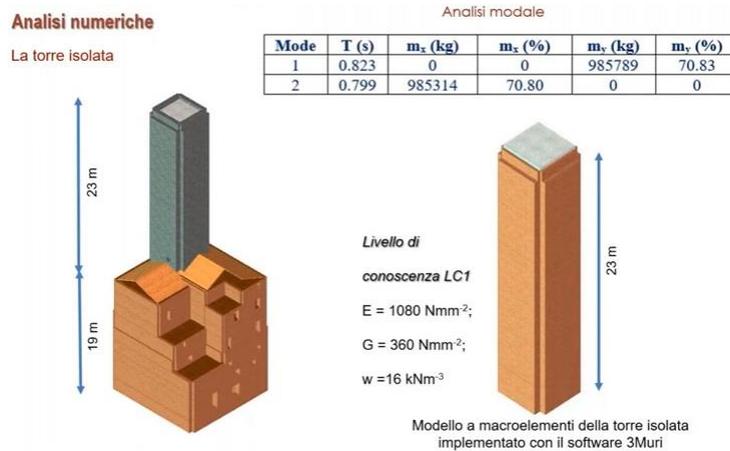
Sono state, poi, sviluppate delle analisi di vulnerabilità sismica mediante il software di calcolo strutturale 3Muri Project. Innanzitutto, si è studiato il modello di mensola incastrata alla base, come si è fatto anche nell'analisi semplificata, considerando soltanto la parte di torre svettante della chiesa e, dunque, i 23 m terminali con massa data dalle pareti.

Fig. 25 Risultati dell'analisi modale della torre in 3Muri Project

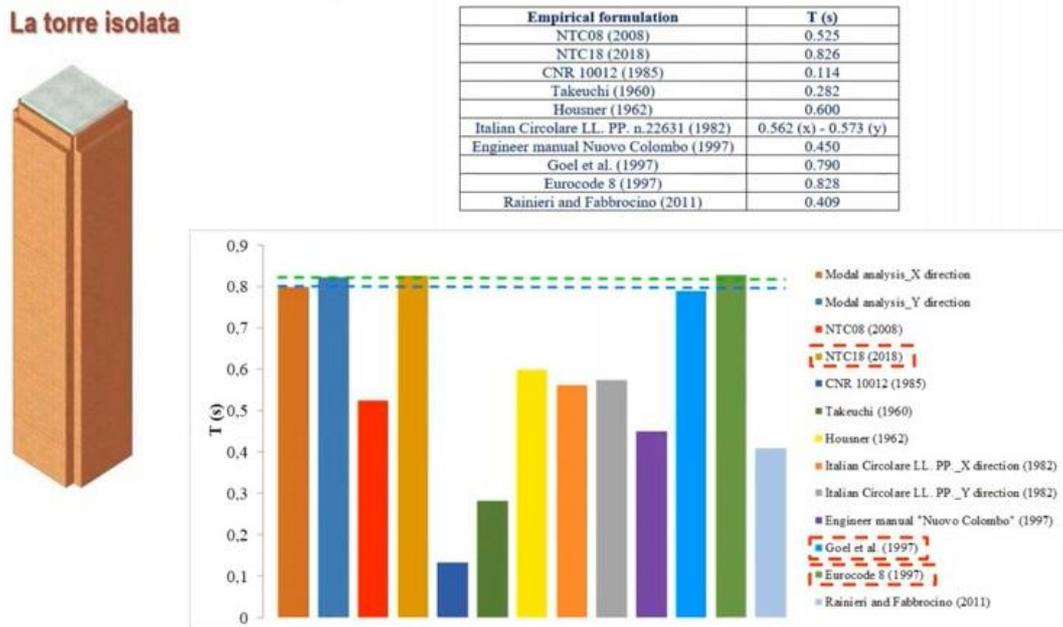
Si è caratterizzato il comportamento della muratura, in 3Muri Project, attraverso un livello di conoscenza limitato LC1 e si sono valutati i periodi di vibrazione. Si osserva che, anche in 3Muri, i periodi sono molto vicini nelle 2 direzioni e pari a 0,82 e 0,79. La massa partecipante è, sostanzialmente, analoga per i due modi di vibrazione, vista la quasi simmetria della struttura. Sono stati confrontati i periodi relativi ai modi di vibrare ottenuti in 3Muri Project con i periodi ottenuti dalle formulazioni presenti in letteratura e i risultati sono riassunti nella figura seguente in un istogramma. Si evince che le formulazioni delle normative NTC2018 ed Eurocodice 8 rappresentano valori sicuramente affidabili e consentono di stimare bene i periodi di vibrazioni, ottenuti mediante 3Muri.

Fig. 26 Panoramica dei periodi propri T(s) della torre ricavati con le formulazioni presenti nei Codici e in letteratura

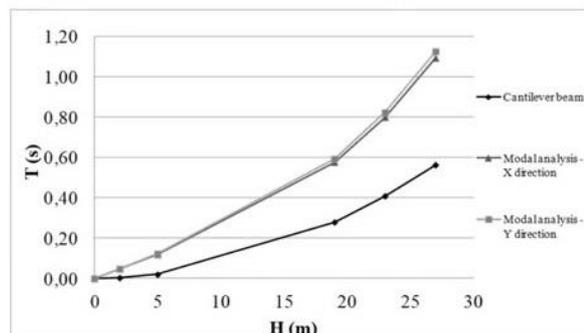
Fig. 28 Confronto dei periodi propri di vibrazione T(s) ricavati per una torre isolata e progettata con differenti altezze

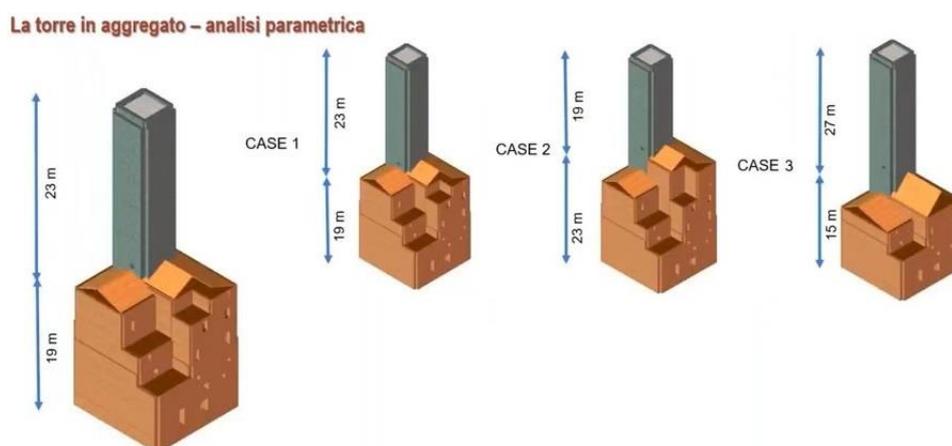
Per stimare i periodi di vibrazione dell'edificio sono state valutate, quindi, le caratteristiche geometriche, l'inerzia, le caratteristiche di rigidità nelle due direzioni di analisi e la massa per i 3 modelli.

Fig. 29 Analisi parametrica condotta in 3Muri per valutare il periodo proprio di vibrazione $T(s)$ di una torre di altezze differenti inserita in adiacenza ad un aggregato edilizio

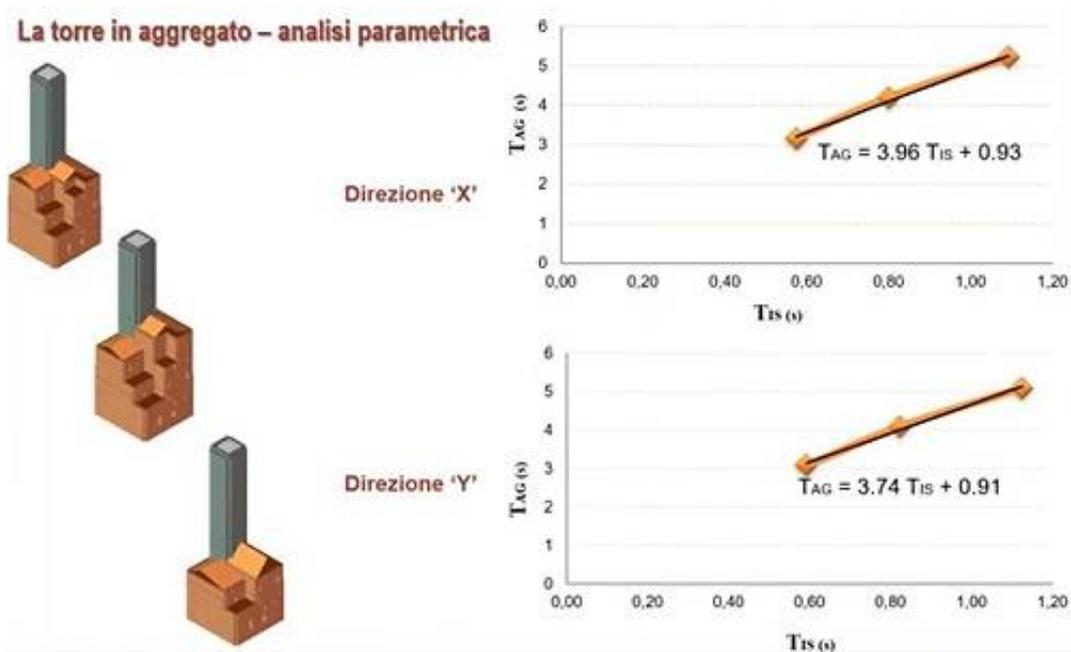
E' interessante ricavare, a partire dal periodo proprio $T(s)$ della struttura isolata, il periodo proprio $T(s)$ della struttura in aggregato, attraverso una semplice relazione lineare, molto simile nelle due direzioni di analisi X e Y, così come si mostra nel diagramma della figura seguente.

Fig. 30 Diagrammi delle curve sperimentali in direzione X e Y dei periodi propri di vibrazione $T_{AG}(s)$ di una torre in aggregato ricavati in funzione del periodo proprio $T_{IS}(s)$ della torre isolata di pari altezza

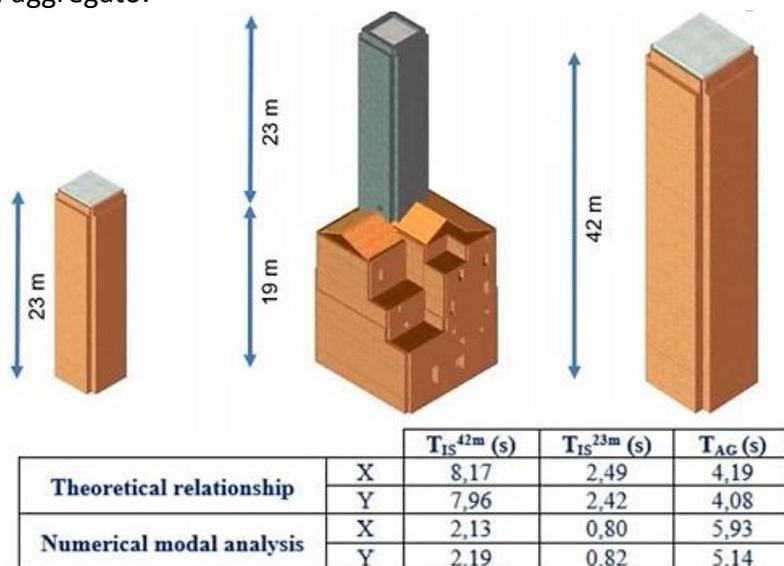
Infine, sono stati confrontati i valori ottenuti tra il modello ai macroelementi del software 3Muri e quelli ottenuti attraverso le relazioni semplificate, sia per la configurazione isolata che per quella in aggregato.

Fig. 31 Periodi propri di vibrazione di una torre in aggregato $T_{AG}(s)$ confrontati con i periodi propri di vibrazione $T_{IS}(s)$ di una torre isolata. I valori tabellati sono ottenuti dalla formulazione teorica di riferimento e dall'analisi numerica modale condotta in 3Muri

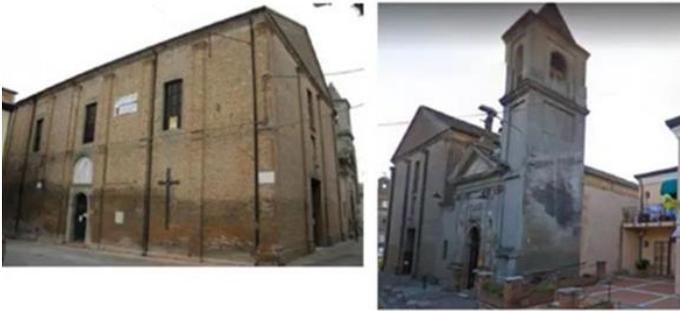
Fig. 31 Indagine visiva - Foto delle lesioni presenti sul prospetto frontale e laterale della chiesa

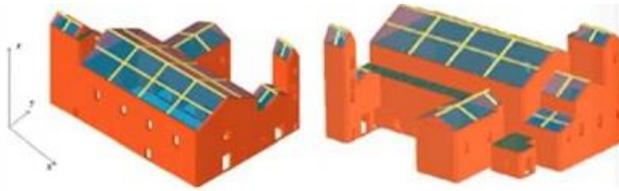
Fig. 32 Modello dello stato di fatto della chiesa realizzato in 3Muri con diversi materiali

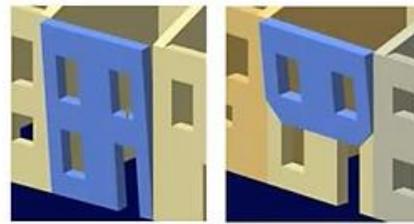
Meccanismo di ribaltamento della facciata

$$\alpha = \frac{W \cdot \frac{s}{2} + F_V \cdot d_V + P_S \cdot d + T \cdot h - F_H \cdot h_V - P_H \cdot h}{W \cdot y_G + F_V \cdot h_V + P_S \cdot h}$$

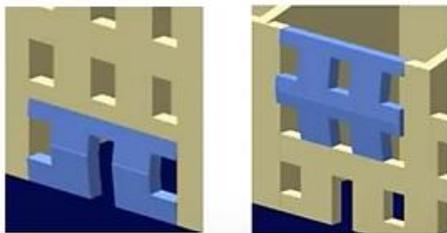
Meccanismo di flessione verticale

$$\alpha = \frac{E}{W_1 y_{G1} + F_{V1} h_{V1} + P_{S1} h_P + (W_2 y_{G2} + F_{V2} h_{V2}) \frac{h_1}{h_2}}$$

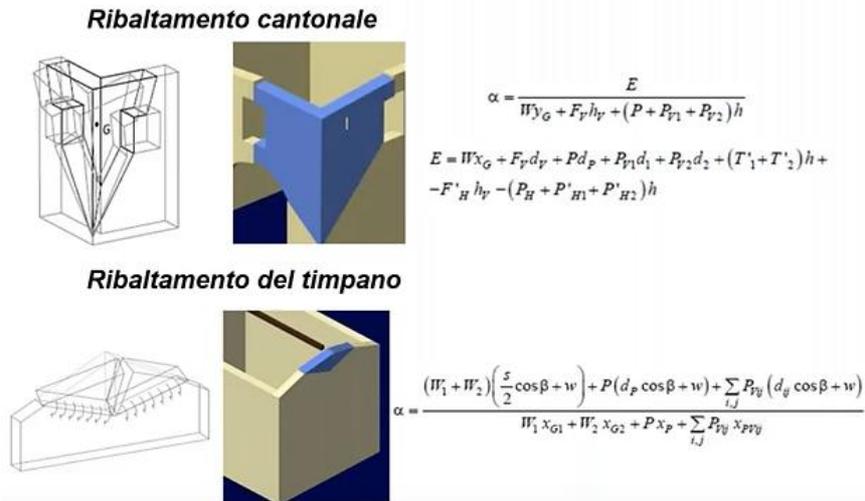
Nel nostro caso è stato utilizzato per valutare il meccanismo di ribaltamento globale della facciata, per il ribaltamento parziale, per il meccanismo di flessione verticale a differenti livelli dell'edificio, nonché per il ribaltamento del cantonale e per il ribaltamento del timpano, con le formule indicate nella immagine seguente.

Fig. 36 Formulazioni analitiche delle accelerazioni spettrali di attivazione dei meccanismi di ribaltamento cantonale e del timpano di una facciata in muratura

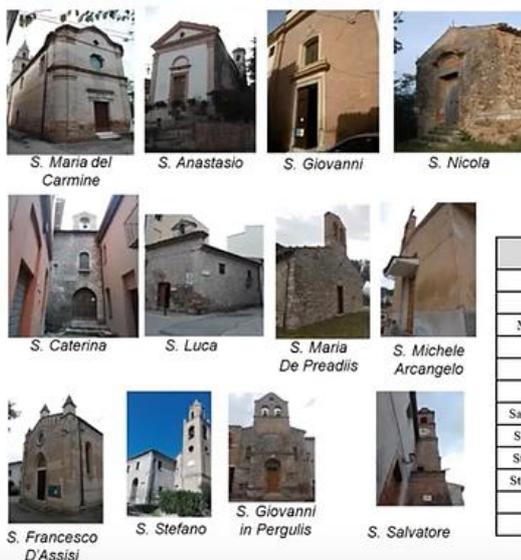
Church	Thickness [m]	Height [m]	Average height [m]
St. Giovanni	1.0	10.0	6.7
St. Anastasio	1.0	6.5	
Maria SS of Carmine	0.6	7.2	
St. Nicola	0.5	3.5	
Santa Caterina	1.0	7.5	
St. Luca	0.5	6.0	Average thickness [m]
Santa Maria De Preadis	0.5	5.0	0.7
St. Michele Arcangelo	0.5	5.0	
St. Francesco of Assisi	0.5	7.8	
St. Giovanni in Pergulis	0.7	8.0	
SS Salvatore	0.6	8.0	
St. Stefano	1.0	5.8

Fig. 37 Foto delle facciate del set di chiese di Teramo analizzate e tabella degli spessori e delle altezze delle pareti analizzate

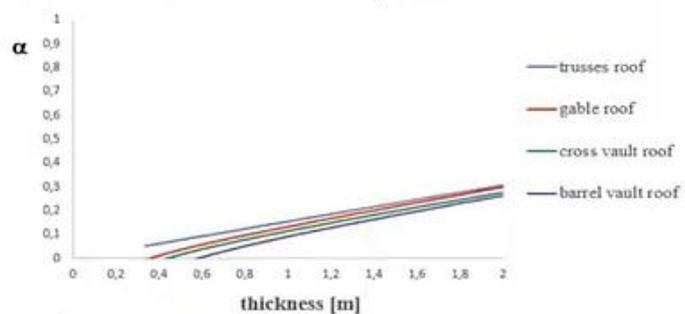
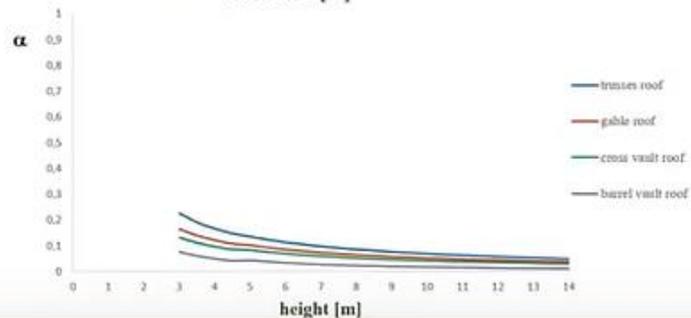
TIPO 'A': l'altezza media (6,7 m) è considerata come parametro costante e lo spessore è considerato variabile

TIPO 'B': lo spessore medio (0,7 m) è considerato come parametro costante e l'altezza totale è considerata variabile

Fig. 38 Diagrammi delle curve dei coefficienti di attivazione del meccanismo di ribaltamento semplice in funzione dell'altezza o dello spessore della muratura

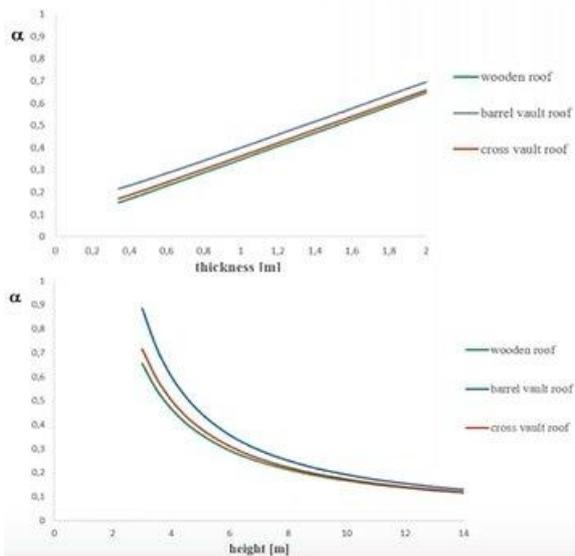
Fig. 39 Diagrammi delle curve dei coefficienti di attivazione del meccanismo di flessione verticale in funzione dell'altezza o dello spessore della muratura

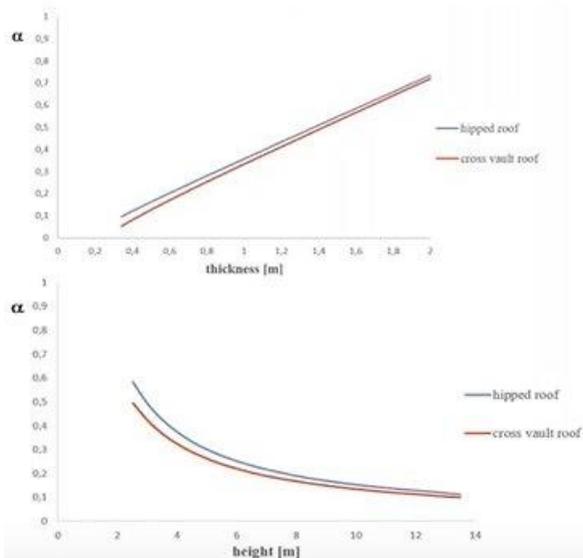
Fig. Diagrammi delle curve dei coefficienti di attivazione del meccanismo di ribaltamento del cantonale in funzione dell'altezza o dello spessore della muratura

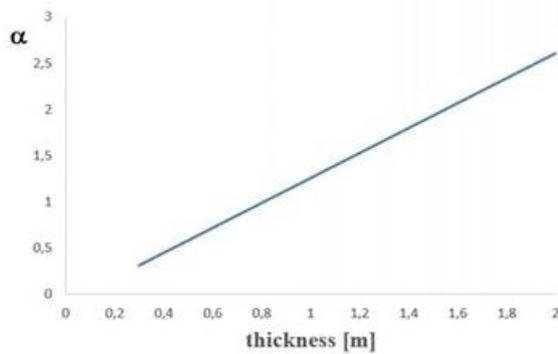
Fig. 39 Diagrammi delle curve dei coefficienti di attivazione del meccanismo di ribaltamento del timpano in funzione dell'altezza o dello spessore della muratura
