ALMA MATER STUDIORUM - UNIVERSITÀ DI BOLOGNA

TESI DI LAUREA

TECNICA DELLE COSTRUZIONI M

MIGLIORAMENTO SISMICO DI EDIFICI IN AGGREGATO DANNEGGIATI DAL SISMA

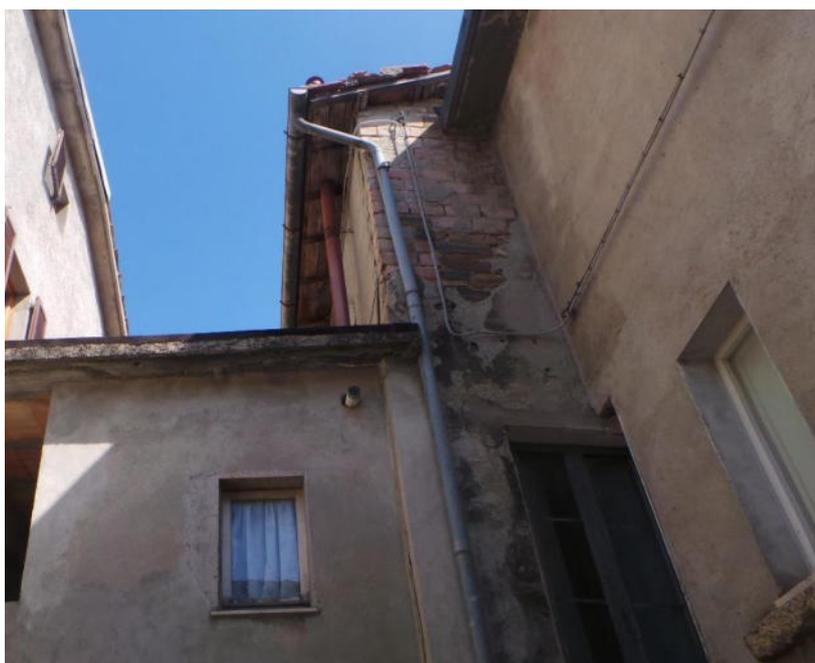
FIGURA 10 - DETTAGLIO MURATURA U.S. 4

Nella seconda immagine si va a notare quanto analizzato per le altre parti dell'aggregato, ovvero la presenza di muratura portante in pietra tufacea con interposizione di blocchi in mattoni pieni dove si è intervenuto successivamente alla prima costruzione.

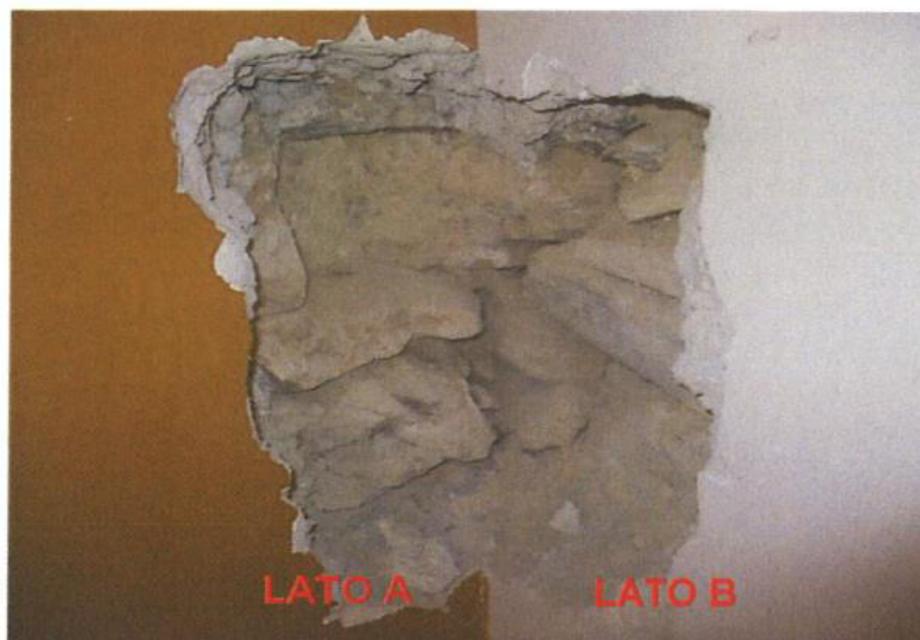
FIGURA 24 - INCROCIO MURARIO AMMORSATO

La prova **C02** è stata effettuata sempre al piano primo, riportando come ci si aspettava gli stessi risultati in termini di composizione e tipologia muraria, nonché nella qualità delle malte. La differenza tra le 2 prove sta nel fatto che in questa è stata riscontrata la presenza di ammorsamento tra i due apparecchi murari ortogonali analizzati, come evidenziato dall'immagine sotto riportata estratta dai risultati delle indagini.

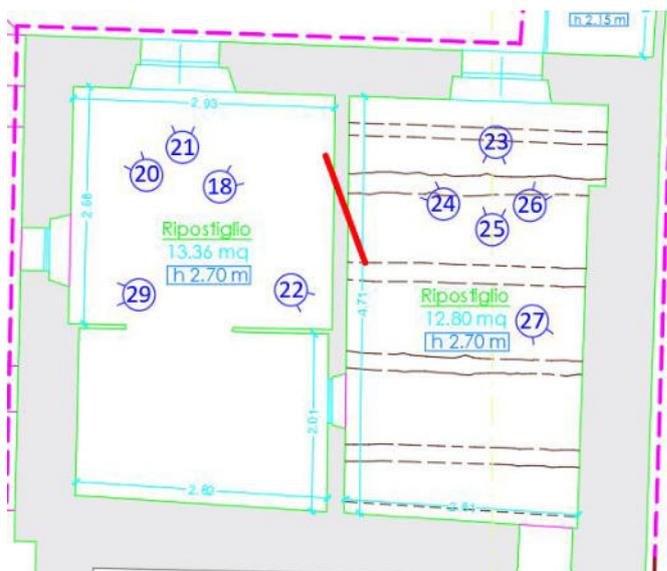
FIGURA 49 - QUADRO FESSURATIVO U.S. 1° PIANO 2 SOTTO STRADA

Andando ad analizzare nel dettaglio l'u.s. (unità strutturale verrà d'ora in poi denominata con questa dicitura) partendo dal "2° piano sotto strada", si presenta una lesione passante su di un paramento murario realizzato in mattoni di spessore pari ad 1 testa di mattone. La lesione ha un'inclinazione di $\approx 45^\circ$ rispetto all'orizzontale, viene individuata in pianta dai coni ottici 18 e 24, dai quali è possibile apprezzare anche la tipologia muraria caratterizzante la struttura, così come orditura e tipologia di solaio di interpiano.

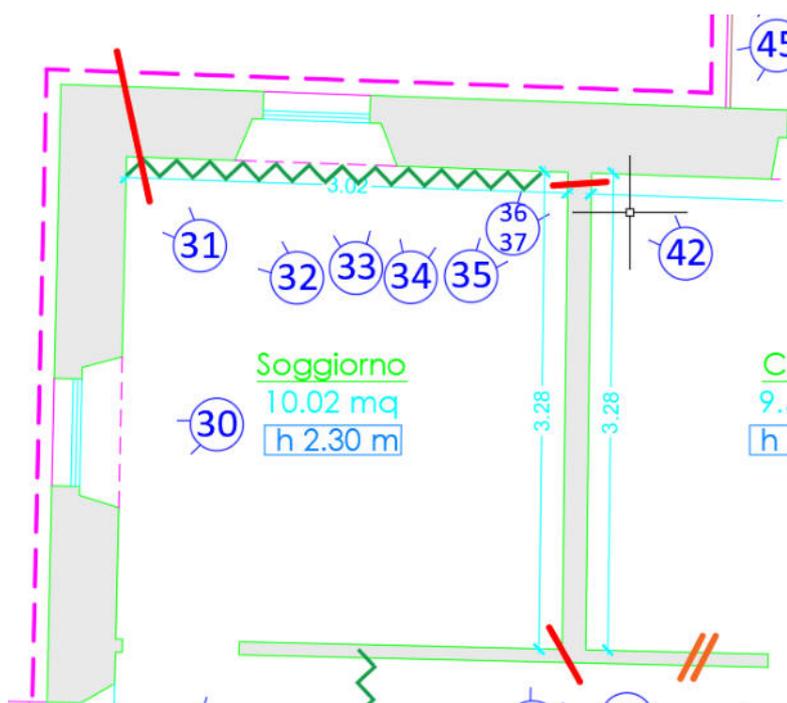
FIGURA 52 - QUADRO FESSURATIVO U.S. 1 1° PIANO SOTTO STRADA

Procedendo all'analisi del livello superiore, "1° piano sotto strada", dall'interno sono ben evidenti lesioni sul paramento murario della facciata principale che riguardano lesioni orizzontali sul solaio (cono ottico 33) e lesioni verticali localizzate negli angoli della stanza in esame (coni ottici 31-37).

La lesione 37 in particolare viene individuata dalla stanza contigua con il cono ottico 42, caratterizzando questa lesione come passante. Le lesioni presentate, per il loro posizionamento e caratteristiche, portano ad ipotizzare che vi sia un meccanismo di flessione fuori piano del paramento murario della facciata Sud-Ovest dell'aggregato, che può essere giustificato dal distacco in atto del paramento murario ad una testa di mattone (cono ottico 37).

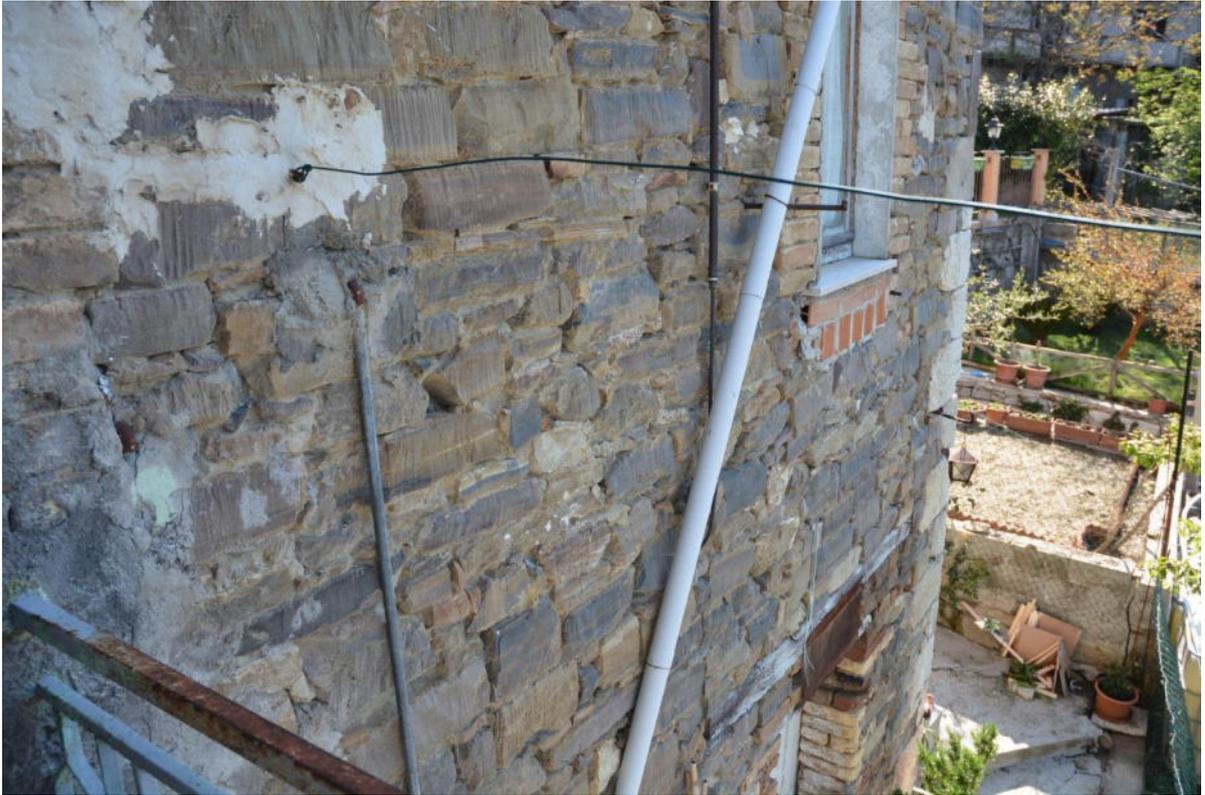
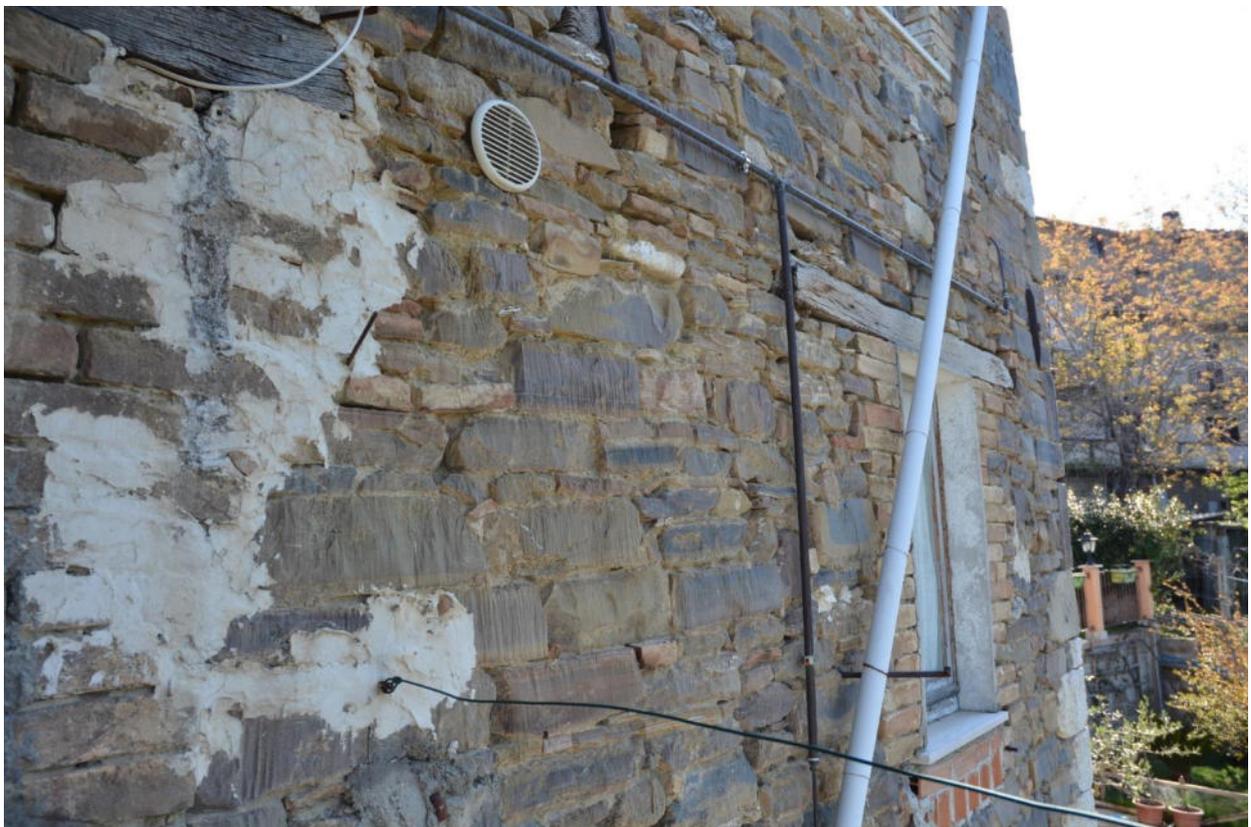
Analizzando i coni ottici 43 e 44 si riesce a comprendere la “qualità” dell'apparecchiatura muraria del prospetto Sud-Ovest dell'aggregato, la quale è identificativa di tutto l'edificio. Si nota come questa sia composta di conci lapidei di origine arenarica, con letti di malta di spessore limitato con presenza di zeppe e pietre all'interno dei giunti tra i vari conci. La tessitura dell'apparecchiatura è anch'essa disordinata, senza uno schema ben preciso. Si riesce ad individuare anche la presenza di elementi in mattoni pieni ai lati delle aperture, con l'utilizzo di architravi in legno.

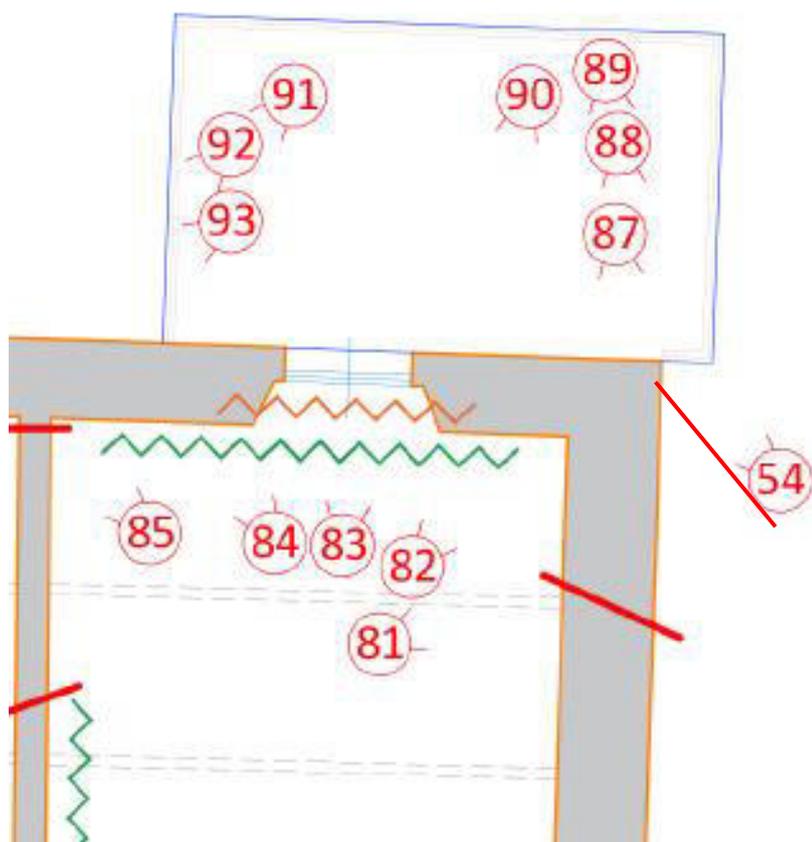
FIGURA 60 - ESTRATTO QUADRO FESSURATIVO PIANO TERRA

Con il cono ottico 54 si individua un dettaglio della mancata connessione tra l'aggregato e la porzione di struttura, realizzata recentemente, in blocchi di calcestruzzo. È ben visibile la mancanza di ammorsamento tra le due porzioni della struttura, testimoniata dalla netta separazione tra le differenti tipologie costruttive. Questa condizione può innescare meccanismi locali di ribaltamento della porzione realizzata con blocchi di cls, la quale non avendo ammorsamento è libera di compiere una rotazione attorno all'eventuale cerniera che si formerà alla base della struttura.

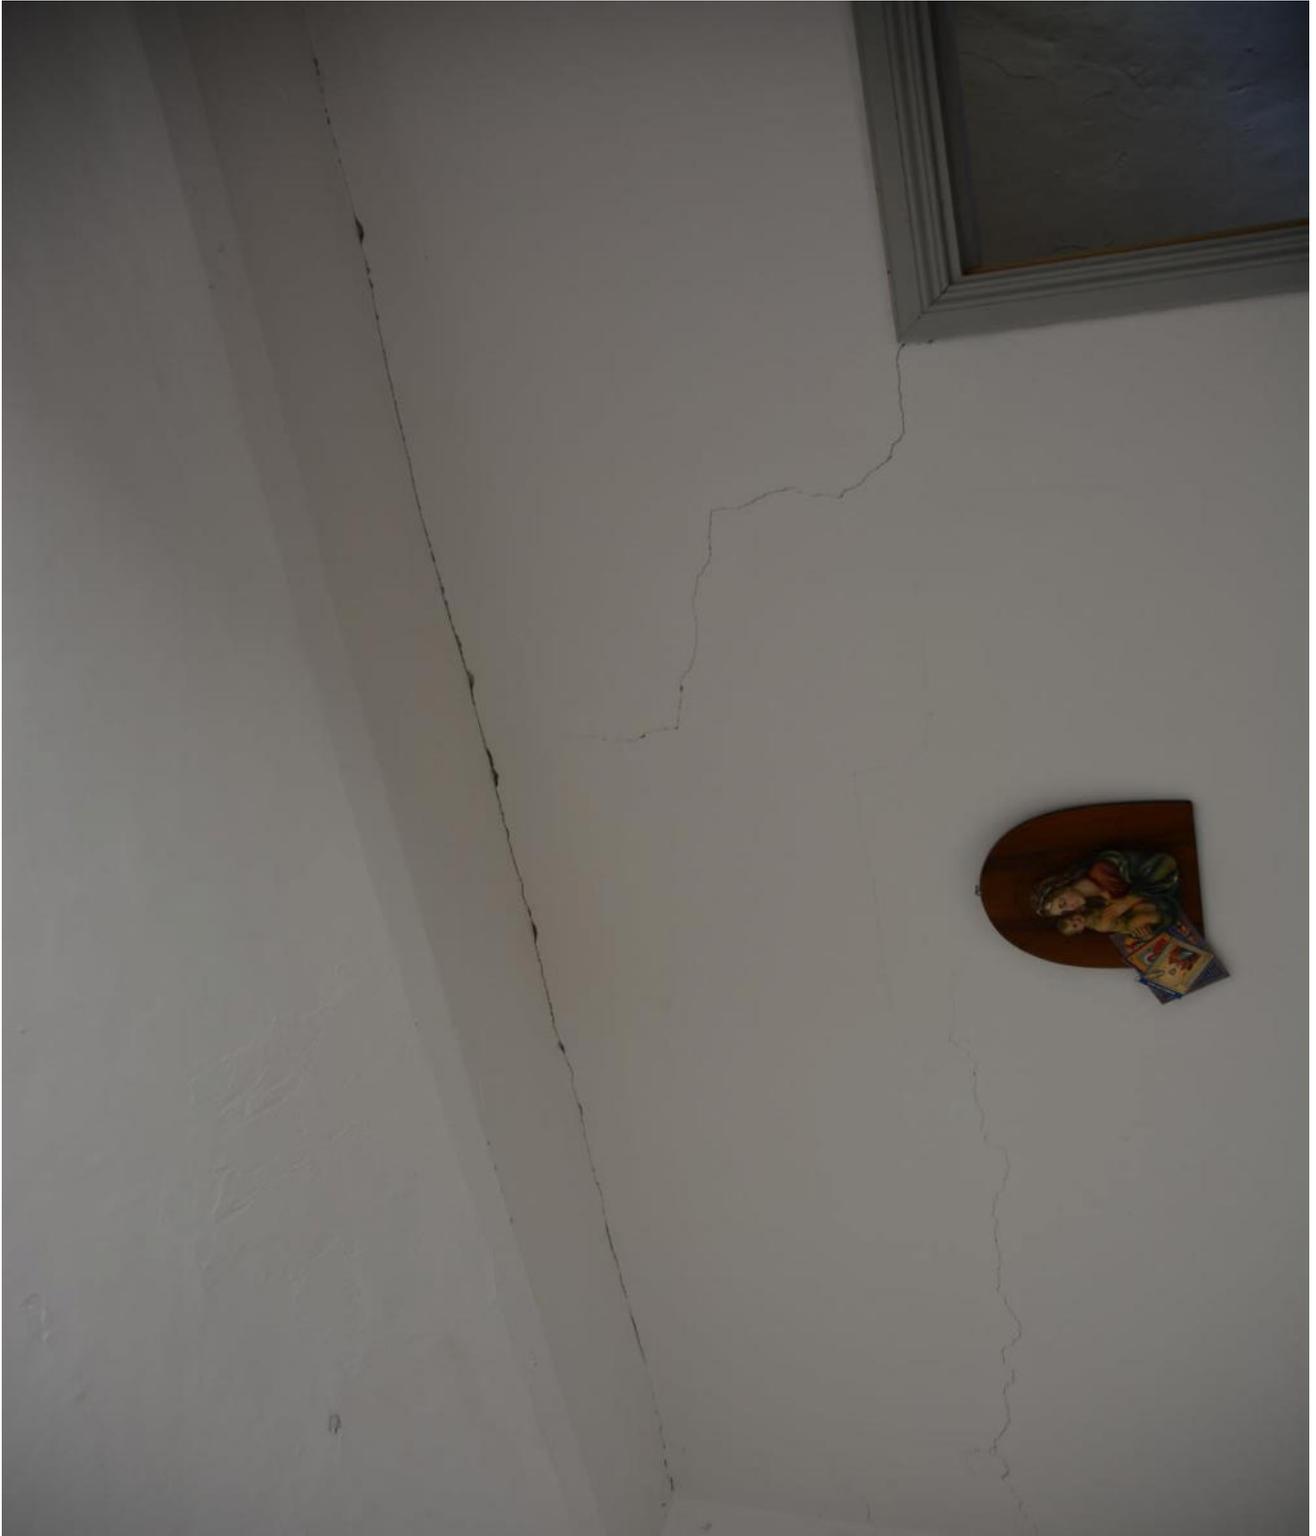
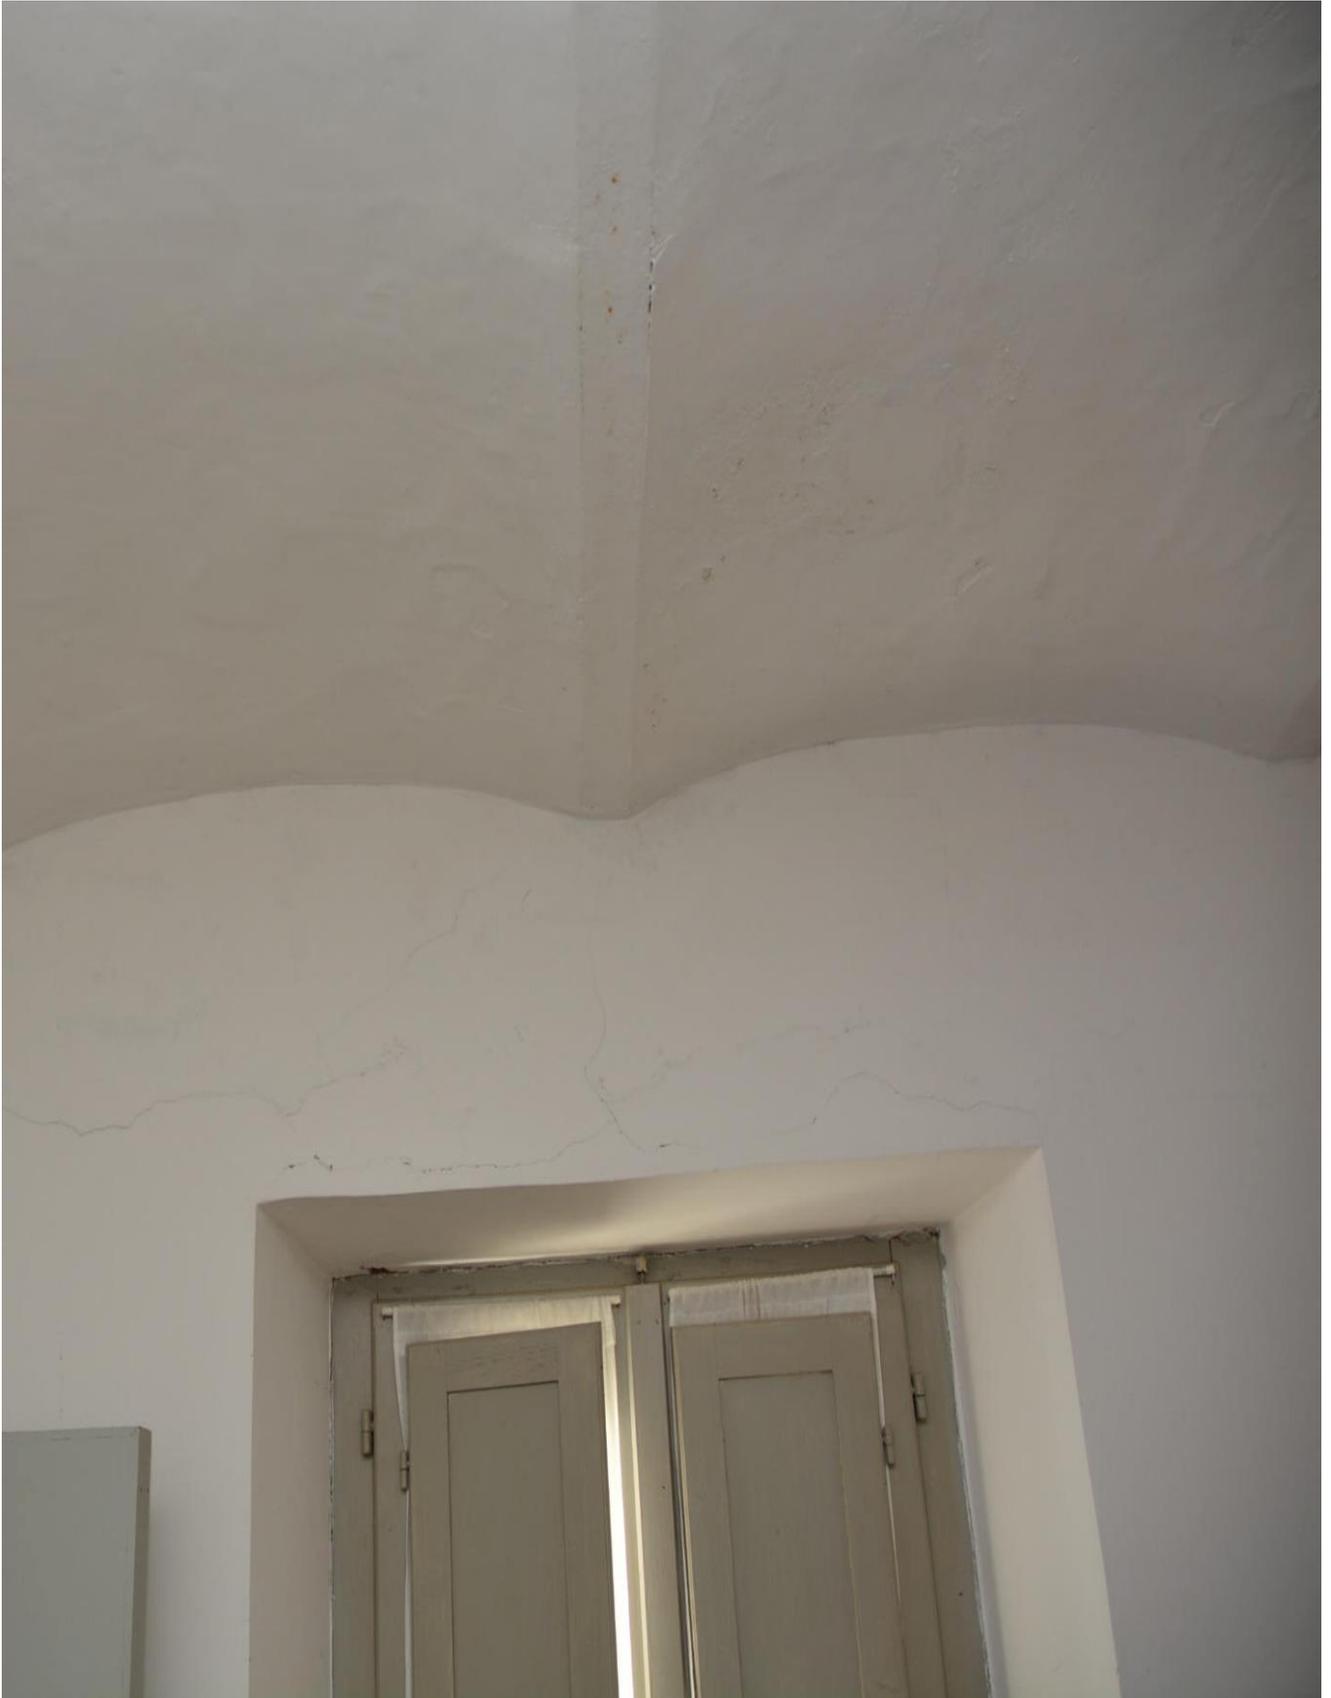
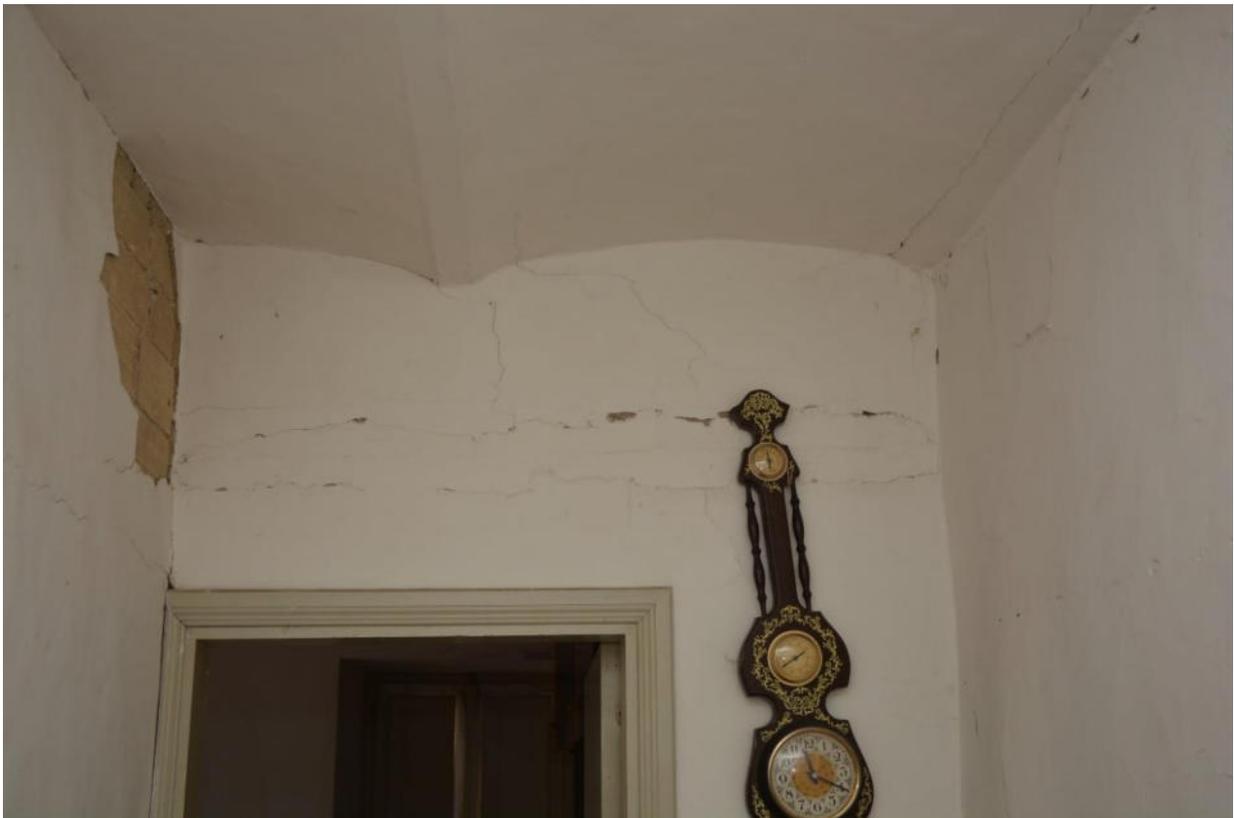
- Distacco del tramezzo in forati dal solaio (59);
- Lesione orizzontale sull'architrave della finestra e solaio di copertura in voltine con profilati in acciaio (60);
- Lesione orizzontale sul solaio al di sopra dell'apertura sul lato Sud-Ovest, continuazione della precedente (63);
- Lesione passante verticale nell'angolo sinistro della stanza con interessamento di lesione orizzontale nell'inserzione del paramento con il solaio soprastante (64);
- Lesione passante verticale nell'angolo destro della stanza oggetto d'esame (66) individuata dalla corrispondente lesione nella stanza contigua (85);
- Lesione passante tra l'unità strutturale 1 (72) e la 2 (140) su di un paramento murario di spessore rilevante;
- Lesione orizzontale al di sopra della porta di accesso ad un'altra stanza, causata probabilmente da un cedimento del solaio di calpestio (68).

Il quadro fessurativo evidenziato dalle lesioni sopra riportate ed individuate nell'estratto seguente, porta ad ipotizzare che siano in atto un determinato meccanismo di collasso di questa zona dell'aggregato. Questo riguarda il possibile distacco del blocco Sud-Ovest, relativo all'u.s. 1, dalla struttura principale, giustificato dalle lesioni indicate come 72-140-64-66. Questo distacco porterebbe ad un ribaltamento del blocco con interessamento di entrambi i paramenti della muratura a sacco individuata dai saggi precedentemente descritti.

Sulla base delle lesioni riportate, si può inoltre ipotizzare che vi sia in atto un cedimento da parte del solaio di calpestio sul quale poggiano le murature, e ciò spiega la presenza di lesioni orizzontali e distacco dei pannelli murari dal solaio soprastante.

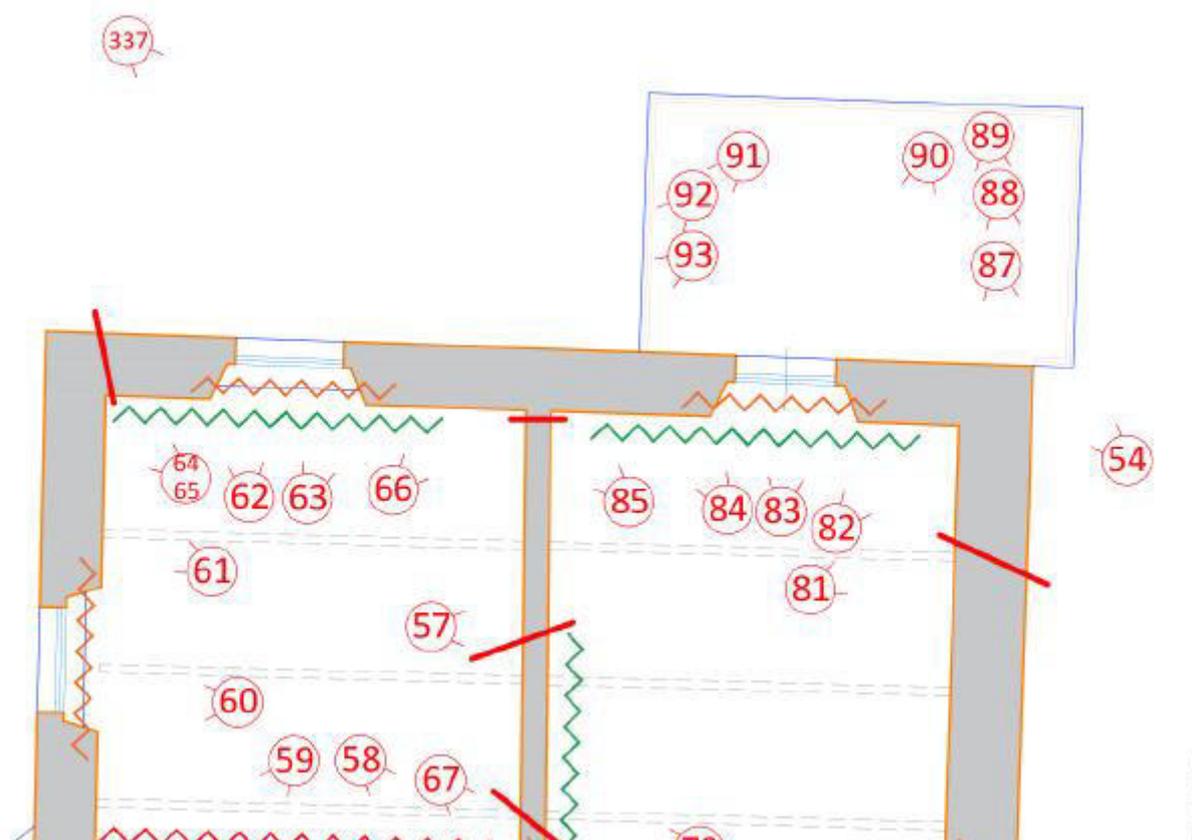
FIGURA 72 - ESTRATTO QUADRO FESSURATIVO PIANO TERRA U.S. 1

L'altra immagine (91) fa apprezzare come il paramento esterno della facciata sia stato sostituito con dei mattoni pieni laddove vi erano in precedenza delle aperture poi chiuse.

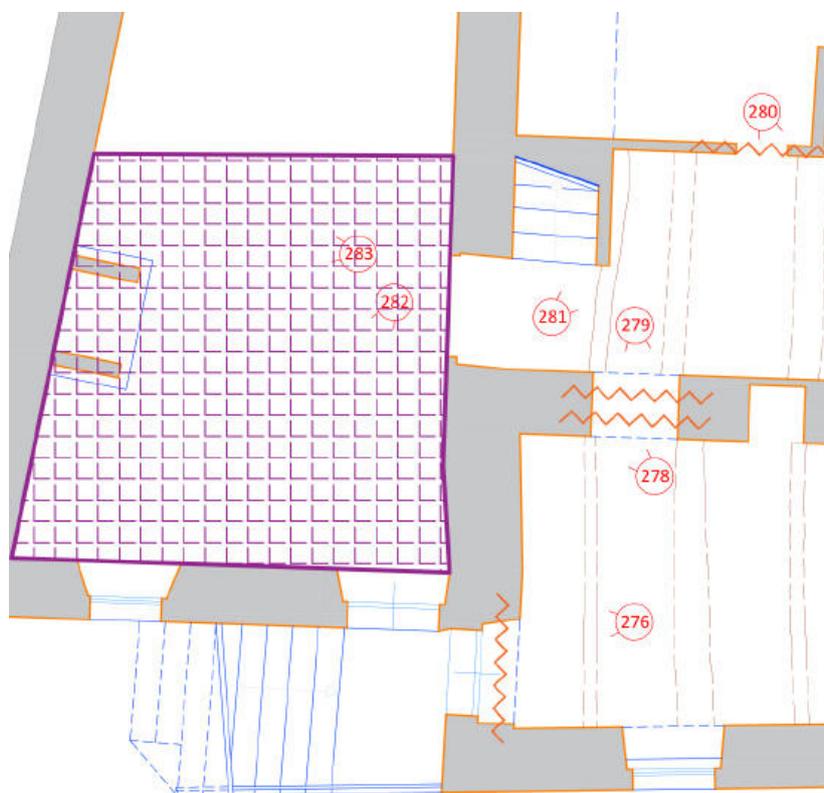
FIGURA 75 - ESTRATTO QUADRO FESSURATIVO PIANO TERRA U.S. 4

Rimanendo all'interno del piano terra, ma spostandoci nell'ala Nord-Est dell'aggregato, verso le unità strutturali 3 e 4, la terza non presenta rilevanti lesioni di cui tener conto e che denotino un particolare innesco di meccanismi di collasso, a differenza dell'unità 4 dove sono presenti e ben visibili lesioni e segni di degrado della struttura in esame.

Nella sopracitata, riconosciamo la presenza di una lesione orizzontale al disopra dell'architrave (276) della porta di ingresso all'abitazione, con ammaloramento dello stesso e del solaio soprastante. La medesima condizione la si riscontra nell'altra apertura presente nella stanza (278) dove l'ammaloramento del solaio è ben marcato. Nell'estratto della pianta del quadro fessurativo, è riportata un'ulteriore lesione a livello di architrave (280) presente su un divisorio realizzato in forati. Qui le lesioni sono diffuse e possono essere figlie di una rottura dell'architrave a seguito dell'eccessivo peso che grava su di esso dal solaio sovrastante. Nell'altra stanza viene riportato un grave ammaloramento del solaio soprastante (282), il quale è stato anche puntellato, a seguito delle acque meteoriche che penetrano dalla copertura.

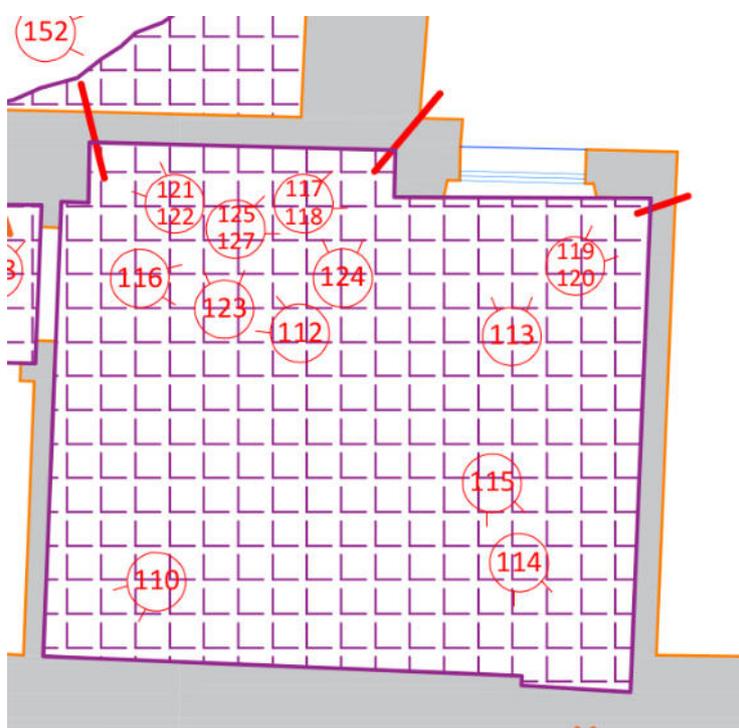
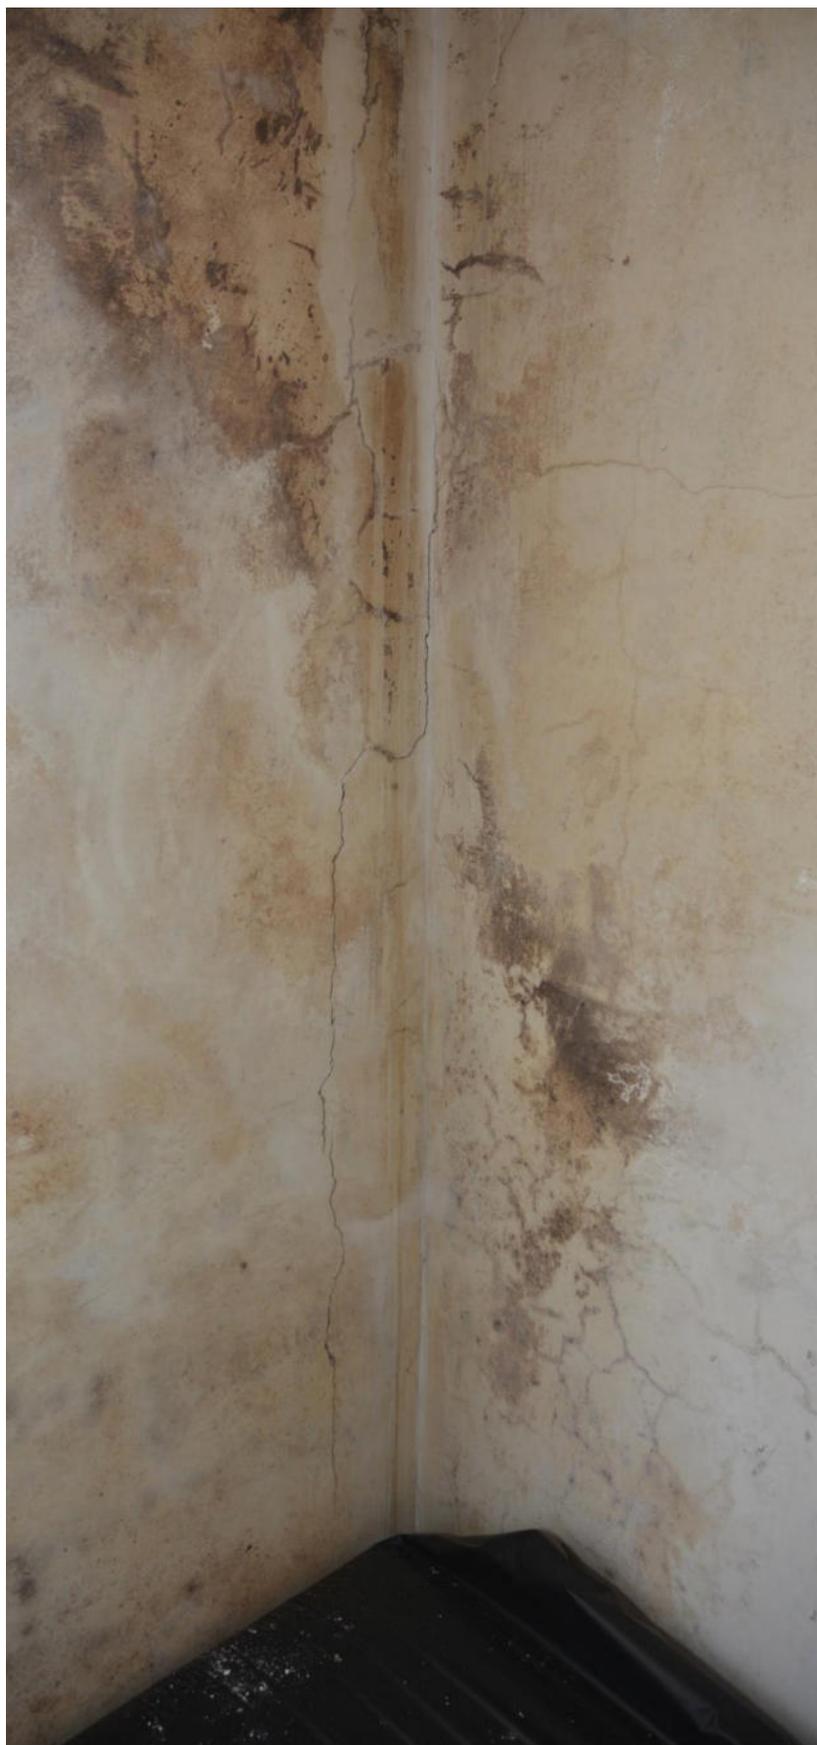
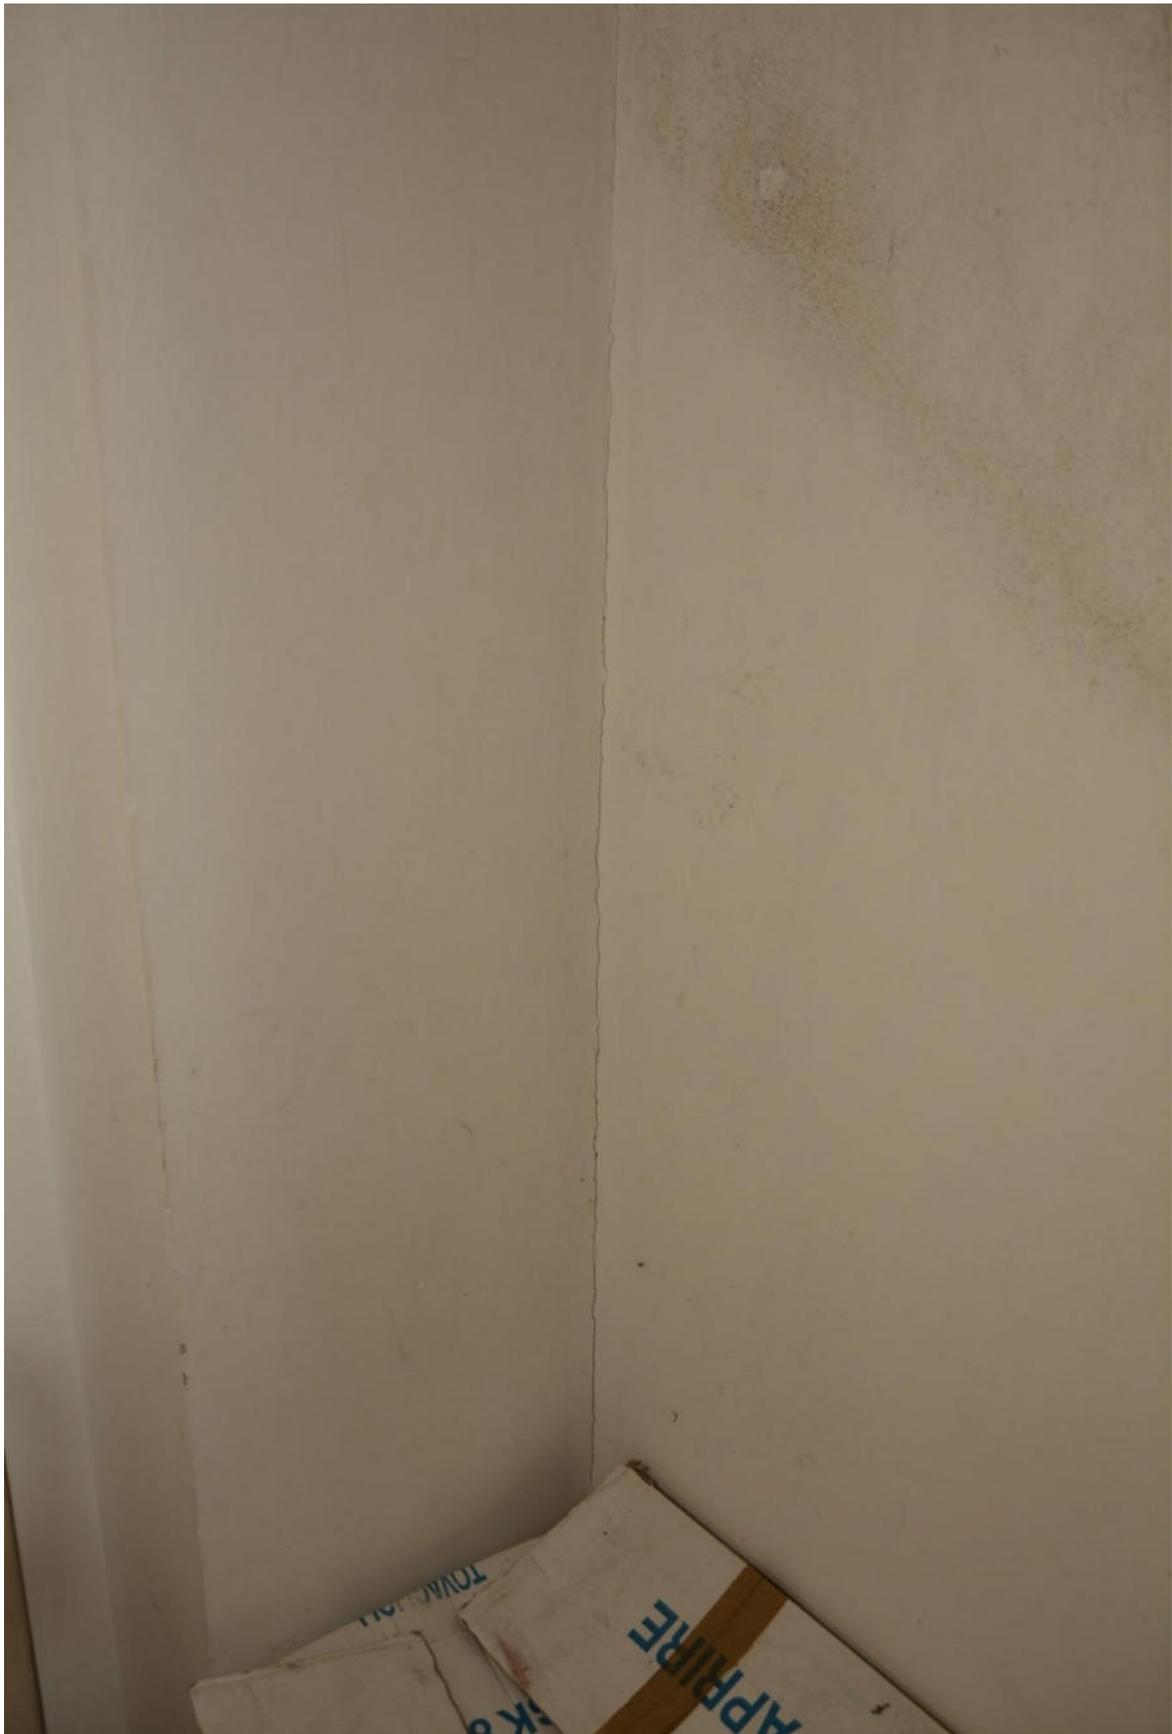
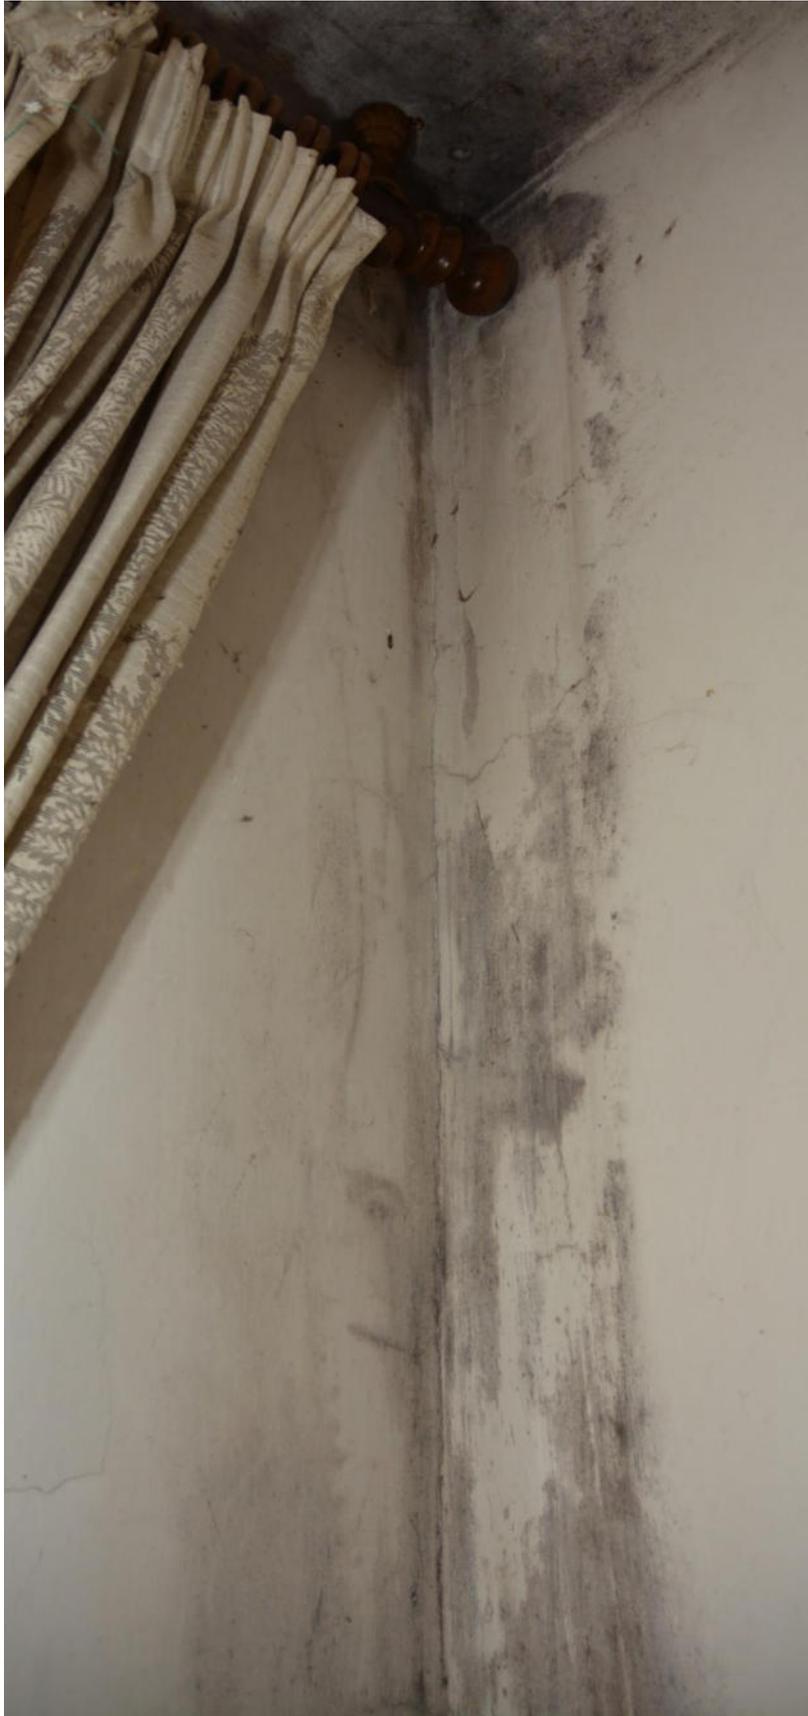
La suddetta unità, che si sviluppa da Sud-Ovest in direzione Nord fino a metà aggregato, presenta nella stanza sul lato Nord-Ovest un quadro fessurativo delicato, dove sono distinguibili 3 lesioni verticali negli estremi della parete che dà sul versante Sud-Ovest. Queste sono di diversa entità, due sono presenti agli estremi di una parete realizzata in mattoni pieni (117-121), realizzata per andare a chiudere un'apertura precedente; mentre la terza (120) si presenta nello spigolo destro dove c'è la canna fumaria. Le prime due lesioni richiamano il mancato ammorsamento tra la struttura principale e la parete realizzata successivamente.
