ALMA MATER STUDIORUM - UNIVERSITÀ DI BOLOGNA

TESI DI LAUREA

TECNICA DELLE COSTRUZIONI M

MIGLIORAMENTO SISMICO DI EDIFICI IN AGGREGATO DANNEGGIATI DAL SISMA

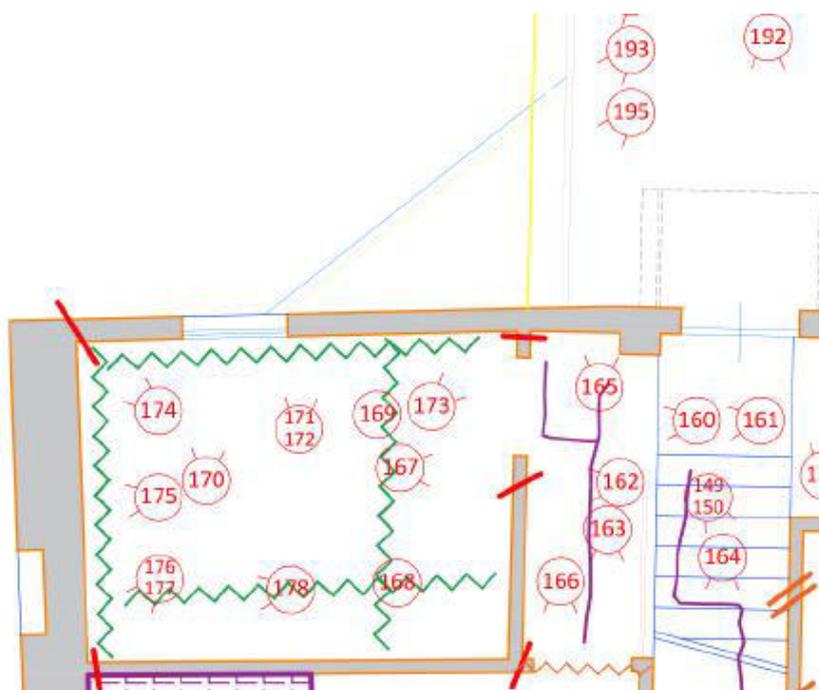
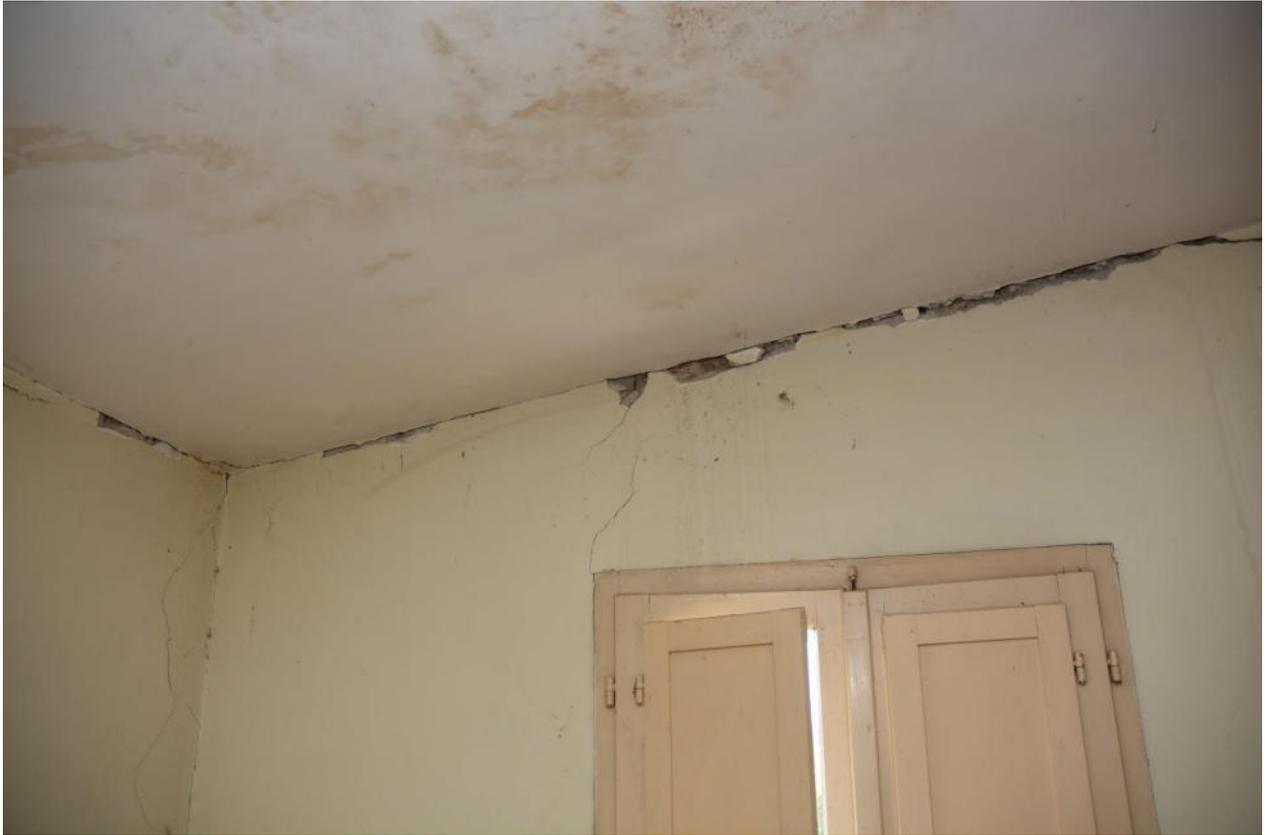
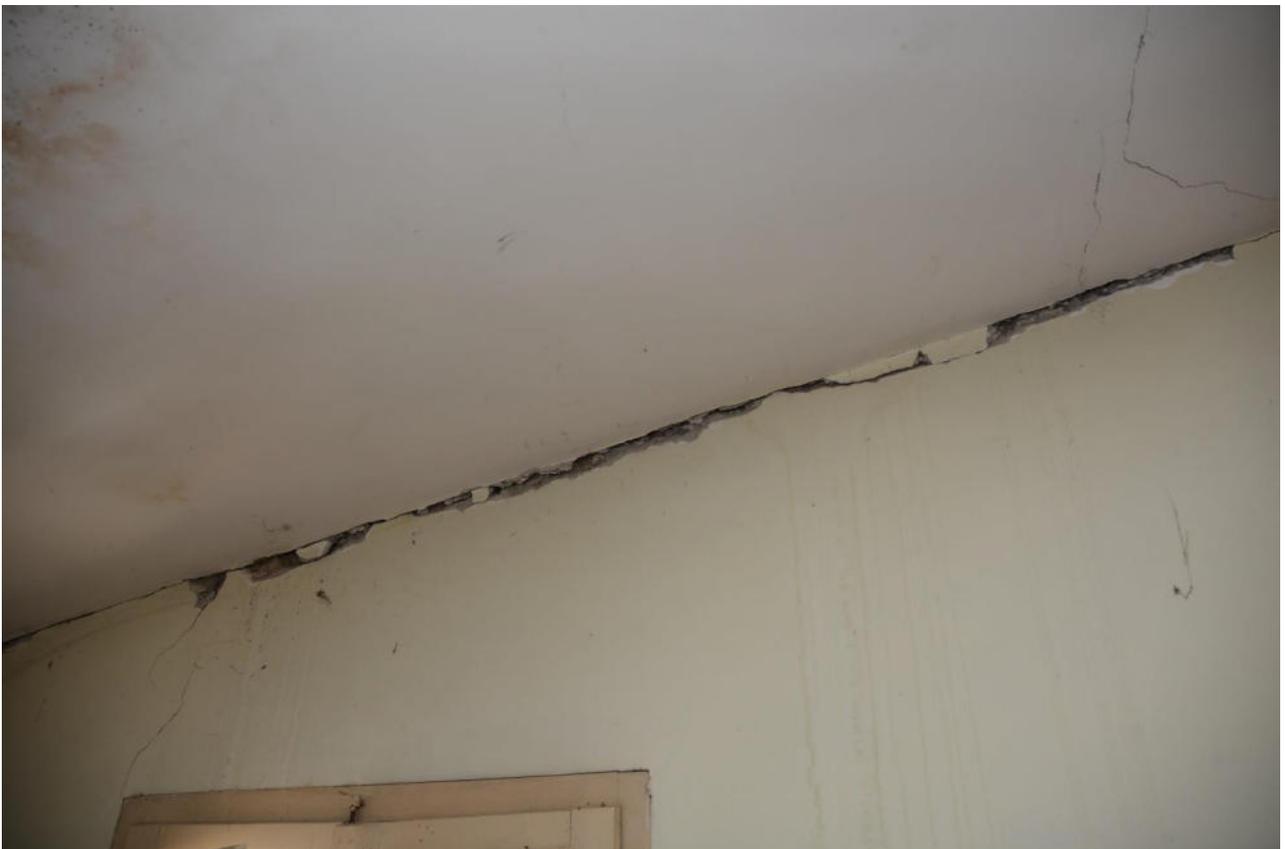
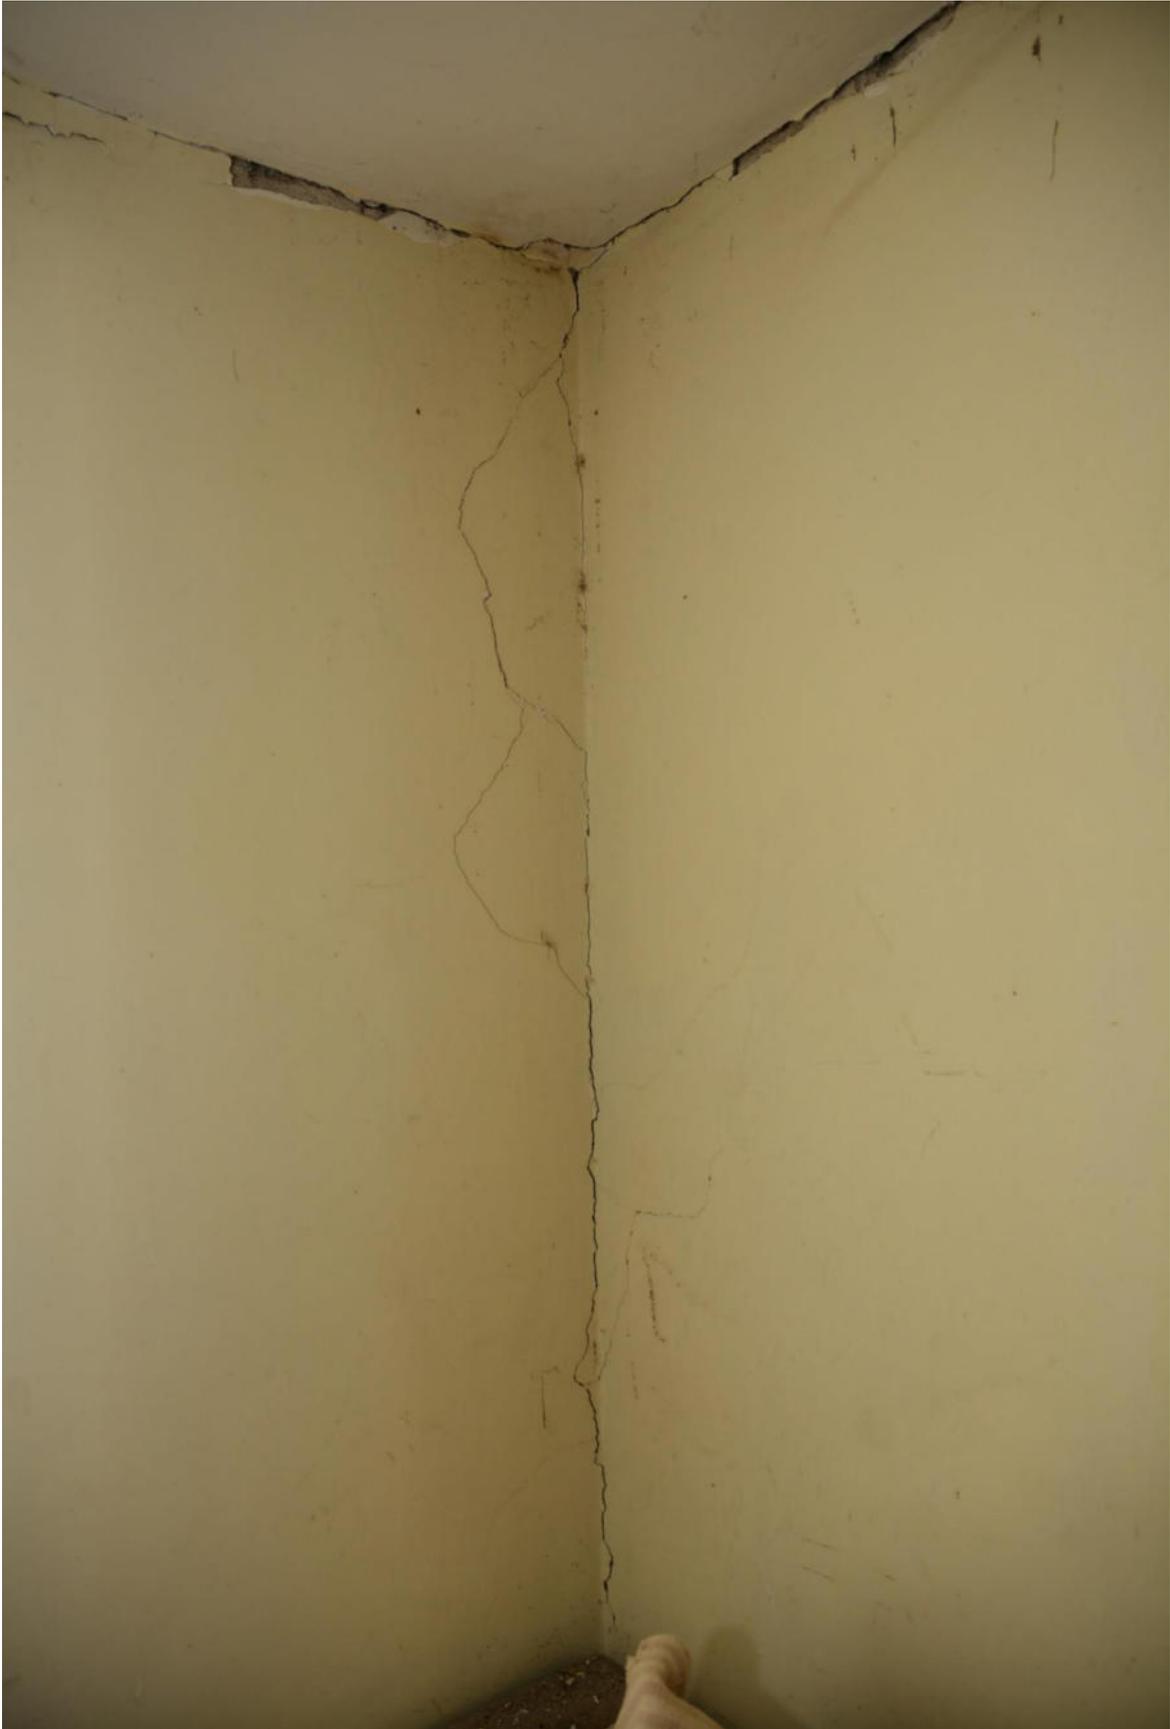
Partendo dalla stanza che si affaccia sul prospetto Sud-Ovest, appena si entra in questo ambiente risulta evidente la presenza delle lesioni che corrono per tutto lo sviluppo del solaio soprastante (169) così come la lesione (170-171) tra il paramento in mattoni pieni e il solaio. Analizzando questo pannello murario, si notano due lesioni passanti verticali (174-173) ben evidenti. Queste prime lesioni, ben marcate, possono portare ad ipotizzare che vi sia in atto un meccanismo di ribaltamento del paramento murario in questione, con la creazione di una cerniera alla base dello stesso. Inoltre si può sospettare che sia in atto l'infelssione del solaio, e ciò porta lo stesso a spingere la muratura su cui poggia portando anche ad un eventuale ribaltamento del paramento.

Analizzando questo stesso paramento dal terrazzo posto sul lato Sud-Ovest dell'aggregato, si riesce a catturare la qualità del paramento (193) e ad individuare una lesione nei pressi del cantonale, riconducibile alla sopracitata lesione passante (174).

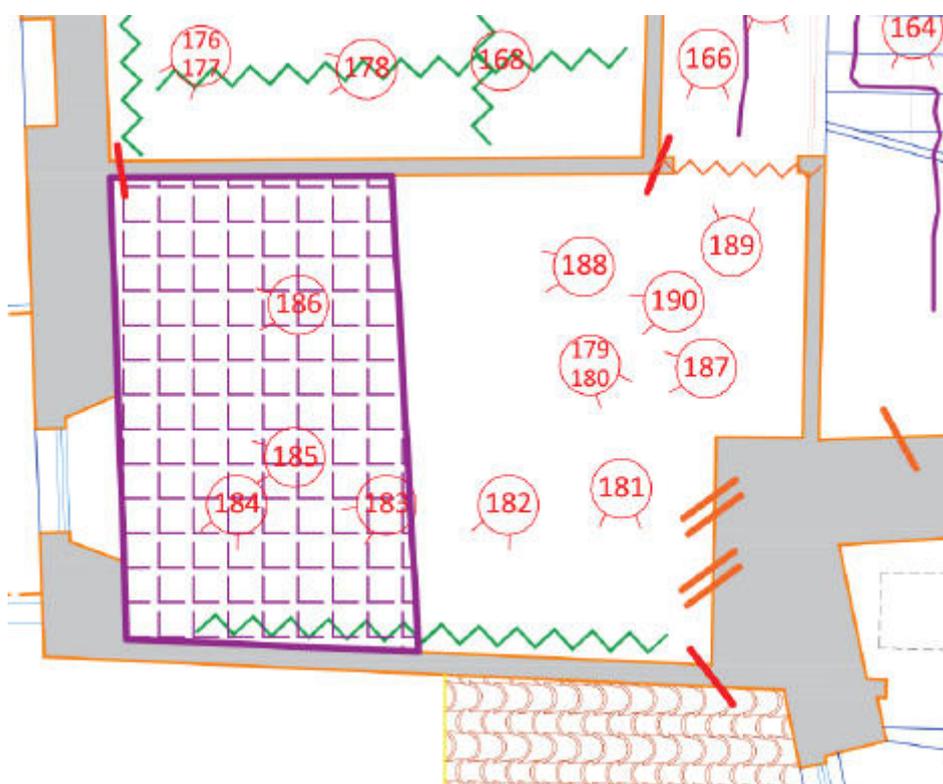
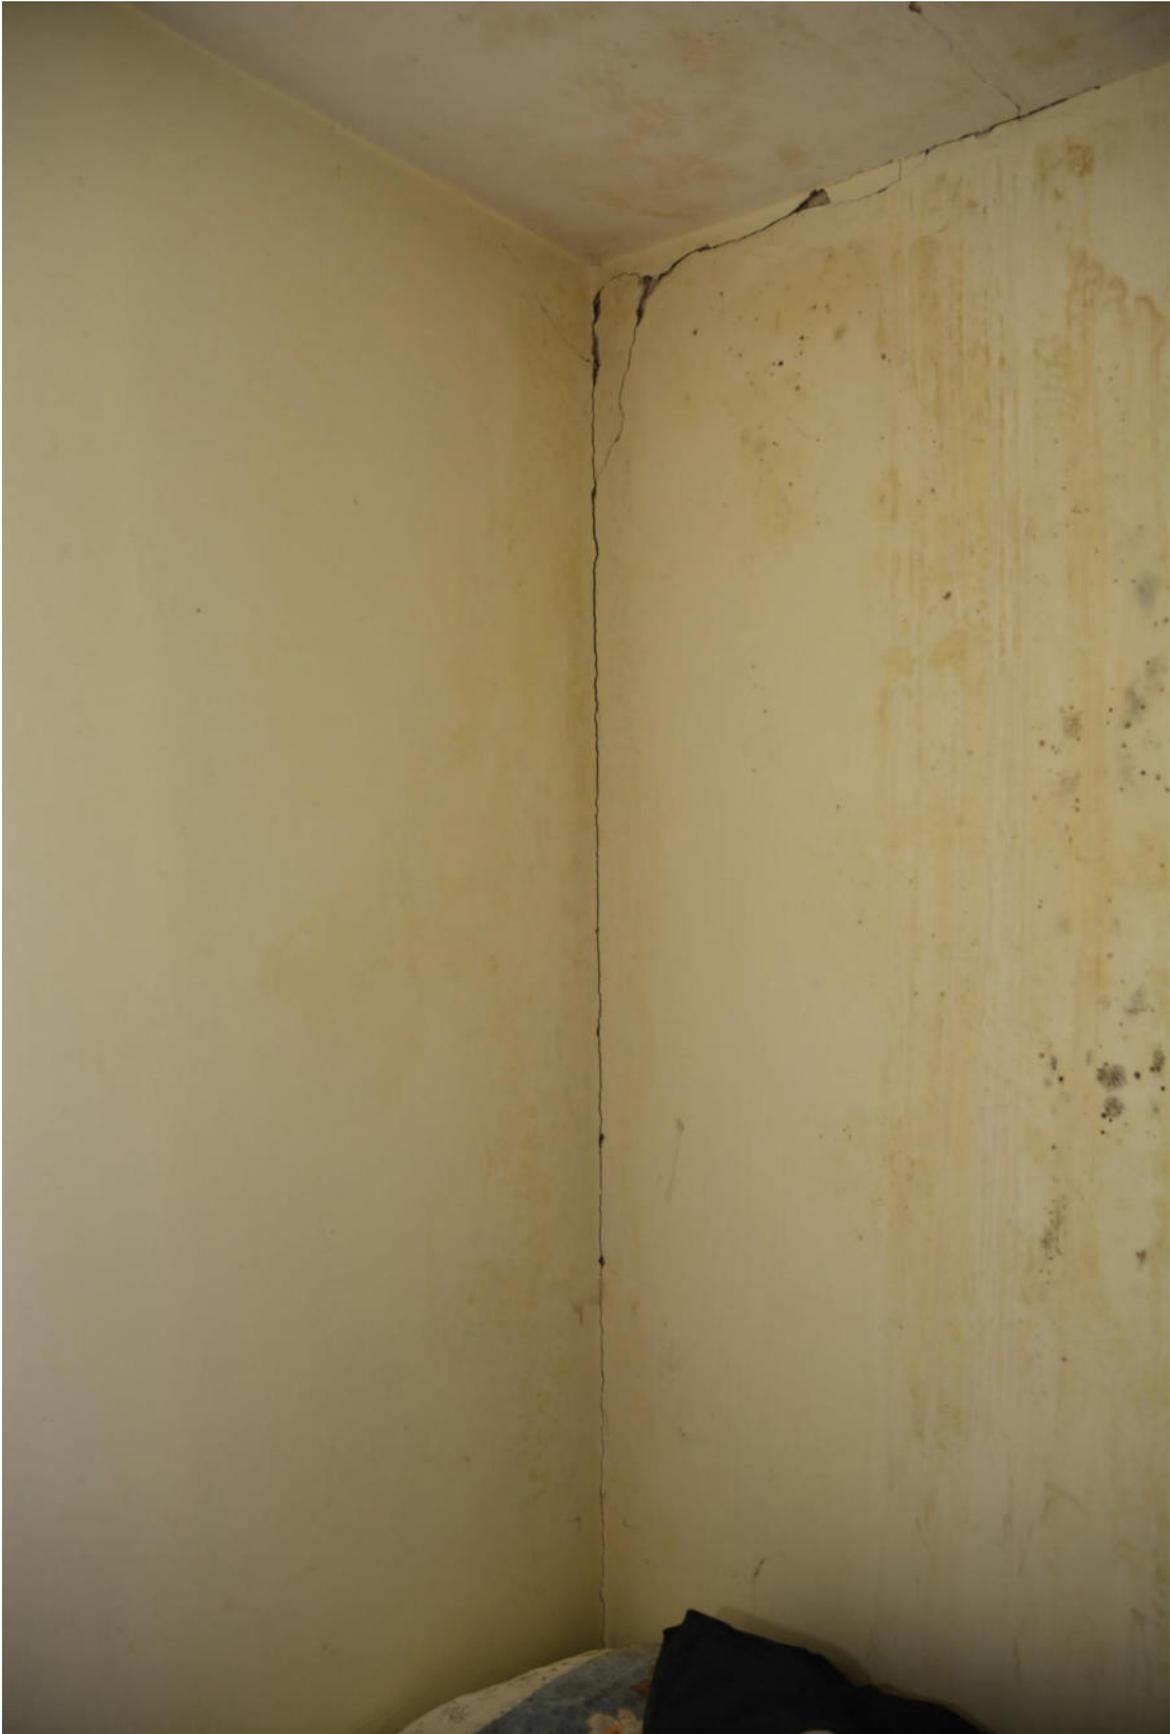
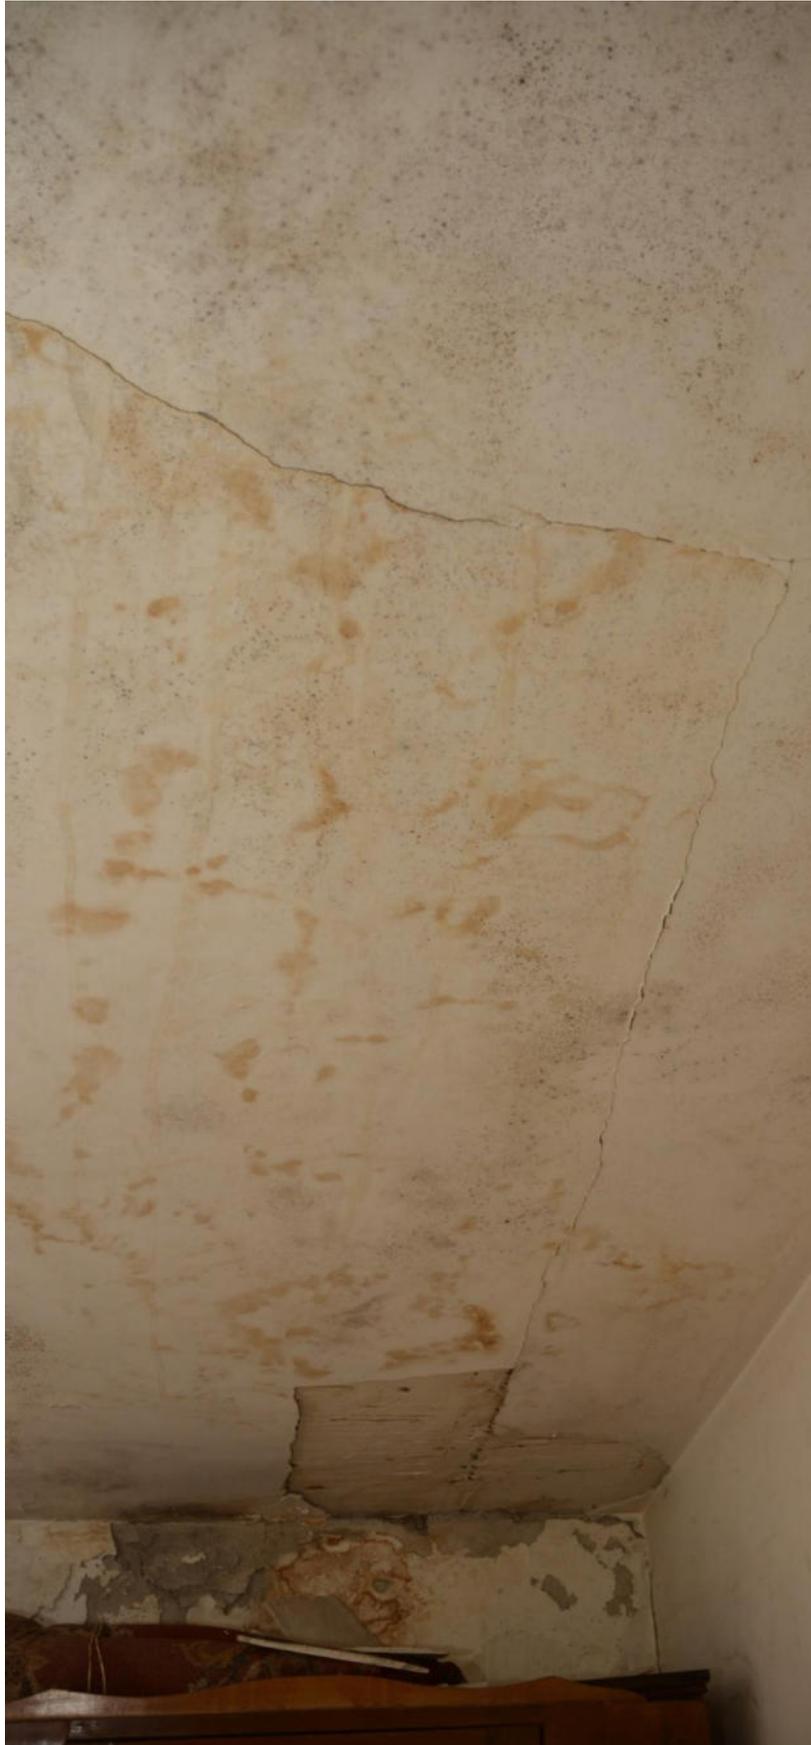
Passando a studiare il quadro fessurativo della camera adiacente a quella precedente, la quale si affaccia sul prospetto Sud-Est dell'aggregato, riusciamo a individuare delle lesioni di importante rilevanza. Tra queste particolare menzione c'è da fare per le lesioni passanti presenti ai due angoli della stanza (188-181). La prima lesione trova corrispondenza con la lesione (177) presente nella stanza precedentemente analizzata, riscontrata nello stesso spigolo e anch'essa verticale. La lesione presente nell'angolo opposto (181) si trova all'estremità del pannello murario realizzato in mattoni pieni, sul quale sono evidenti le lesioni (183) nell'interfaccia tra solaio e paramento. Queste lesioni sono probabilmente causate, come nella stanza precedente, dal processo di inflessione del solaio che poggia sulla muratura indicata, causando il distacco dello stesso dal pannello. Anche in questa stanza, dalla documentazione fotografica di seguito riportata, sono ben evidenti i segni di ammaloramento del solaio.

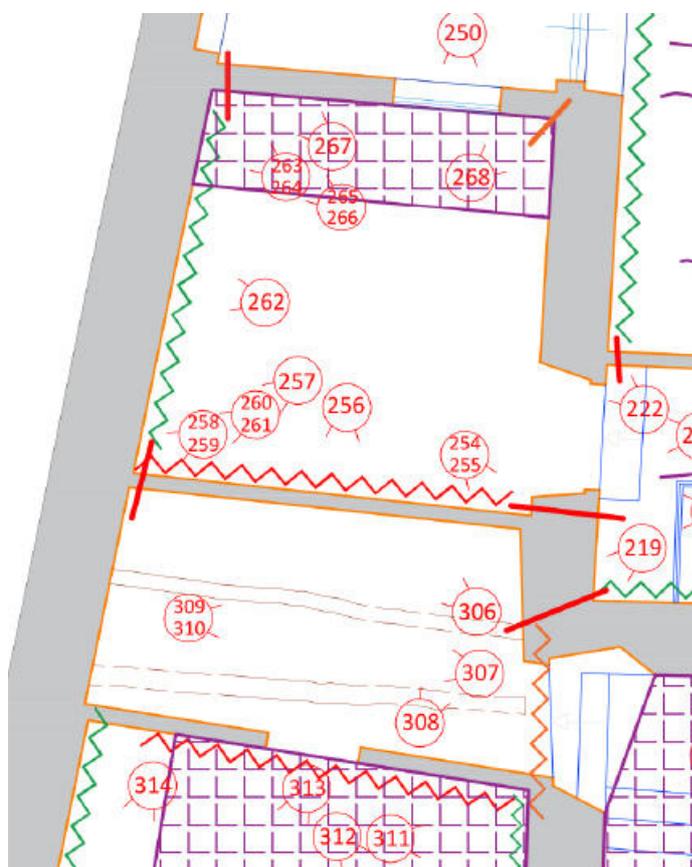
FIGURA 96- ESTRATTO QUADRO FESSURATIVO PIANO PRIMO U.S. 3

Si analizza inizialmente il divisorio realizzato in forati, dove sono presenti lesioni passanti (255-258) ai due estremi e un'importante lesione orizzontale (256) individuata anche nella (255). La presenza della lesione orizzontale è riconducibile al tetto piano che fa da copertura a questa porzione dell'aggregato. Avendo esso una rigidità maggiore rispetto alla parete in forati, a seguito dell'evento sismico si sono create queste lesioni sulla parete in forati che ha subito i maggiori danneggiamenti. Aldilà del divisorio in questione, all'interno della stanza si individuano delle forti lesioni diffuse (309) al di sopra della porta d'ingresso a tale stanza, ed è visibile sulla sinistra la composizione del divisorio menzionato precedenza (255), e la presenza di una trave in legno in corrispondenza della lesione orizzontale individuata dal cono ottico 255.

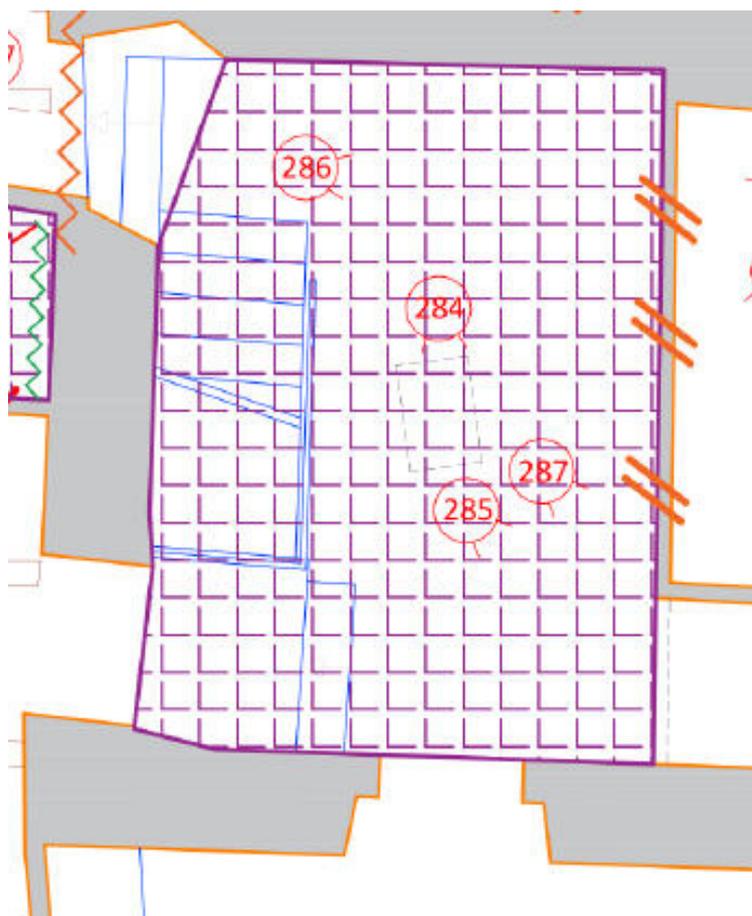
FIGURA 101 - ESTRATTO QUADRO FESSURATIVO PIANO PRIMO U.S. 4

Terminata l'analisi dell'unità strutturale 3 si passa a descrivere le principali lesioni caratterizzanti l'unità strutturale 4 al piano primo. Dall'estratto sotto riportato, si notano evidenti lesioni diffuse sul divisorio realizzato in forati (286-287) le quali presentano inclinazione di circa 45° rispetto all'orizzontale. Un'ulteriore informazione utile che è possibile ricavare da questa stanza, è la tessitura (285) del pannello murario che in pianta ha spessore maggiore, il quale è un maschio murario che parte sin dal primo livello dell'aggregato. Si nota come la muratura sia disordinata e realizzata con conci di dimensioni irregolari e legate con malta dalle qualità scadenti.

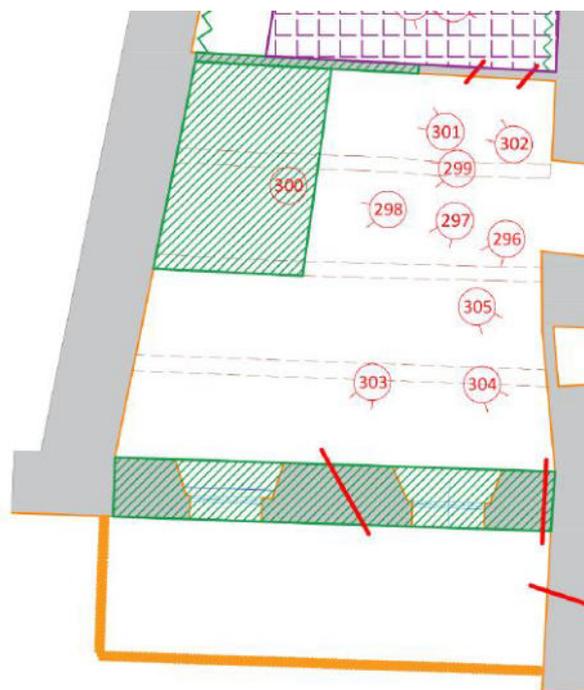
FIGURA 105 - ESTRATTO QUADRO FESSURATIVO PIANO PRIMO U.S. 4

Prima di poter terminare l'analisi del quadro fessurativo, si vanno a riportare le ultime lesioni di maggiore importanza presenti al "Piano primo" dell'aggregato. Queste sono presenti nelle stanze che si affacciano sulla strada principale, in corrispondenza del balcone come sotto riportato nell'estratto della tavola del quadro fessurativo. In questa stanza è ben evidente una situazione grave del maschio murario tra le due aperture (303) su di cui è evidente una lesione verticale che parte dal solaio di calpestio fino a quello di copertura. Si riesce inoltre a cogliere come il paramento interno di questo maschio si stia allontanando da quello esterno, in corrispondenza del "sacco" interno: ciò è probabilmente causato dallo schiacciamento causato dalla copertura sul maschio, che va in crisi per pressoflessione andando quindi incontro ad un possibile ribaltamento. Si nota inoltre come il solaio di copertura sia in stato di abbandono ed ha necessitato di una puntellatura al fine di evitarne il crollo. La lesione passante (304) presente sull'estremo del pannello murario in esame potrebbe far presupporre ad un eventuale ribaltamento di tutta la parete in direzione Nord-Est, verso la strada principale, con il distacco quindi dalla struttura principale dell'aggregato.

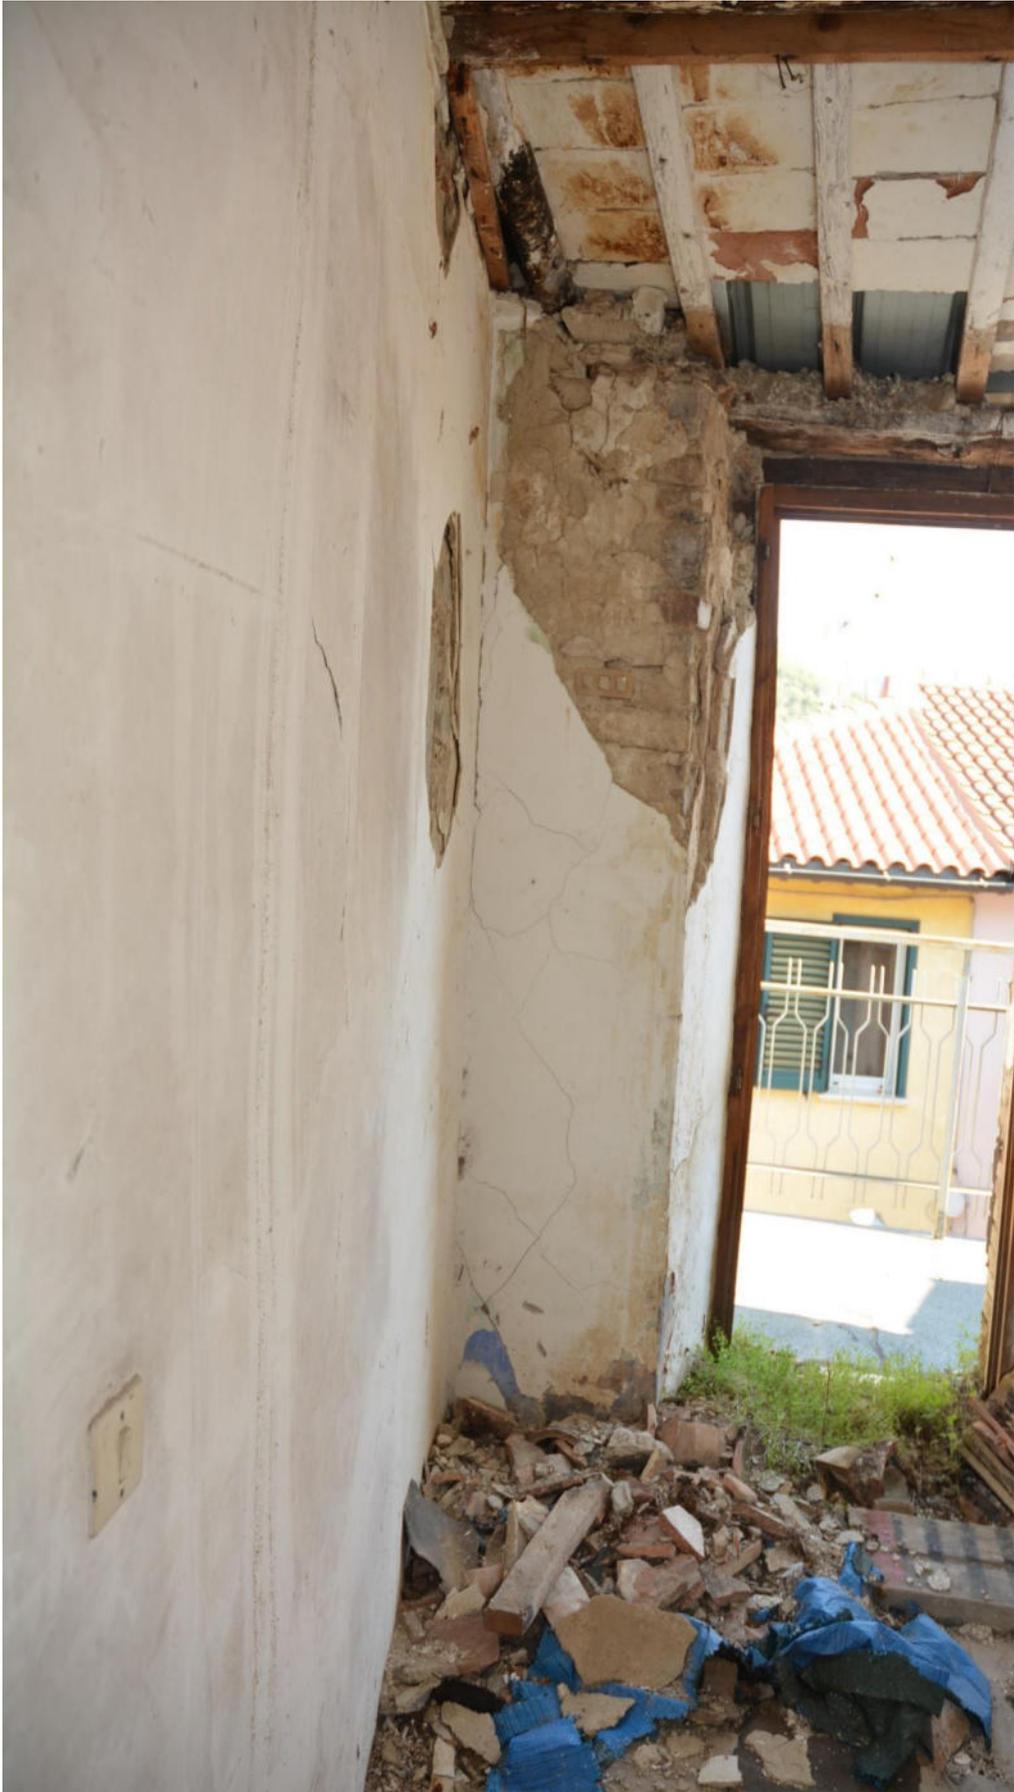
FIGURA 107 - CONO OTTICO 304

In questo caso specifico, dal quadro fessurativo erano state individuate delle lesioni passanti presenti all'ultimo livello, rappresentate tramite i coni ottici 303 e 304, che facevano pensare all'attivazione di un meccanismo di ribaltamento

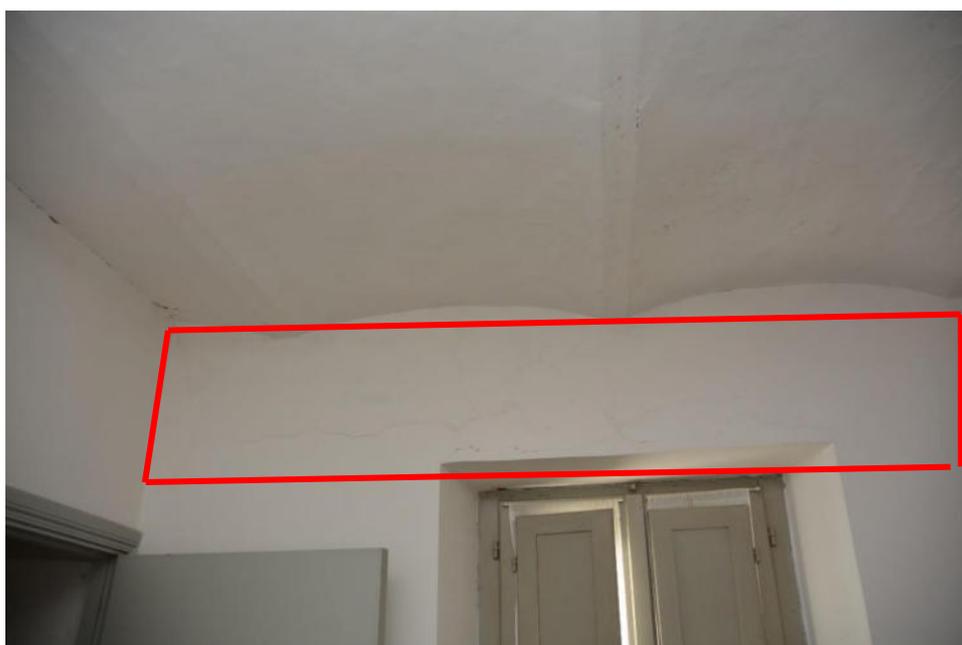
Andando a riproporre la stessa analisi ma sulla parete 27, relativamente all'elemento E296 architrave dell'apertura, questo al passo 14 dell'analisi si trova nella condizione incipiente rottura per pressoflessione. Osservando il quadro fessurativo dell'aggregato, l'elemento sopracitato viene identificato dal cono ottico 60 dove sono evidenti lesioni diffuse.

FIGURA 151 - ARCHITRAVE CORRISPONDENTE ALL'ELEMENTO E296

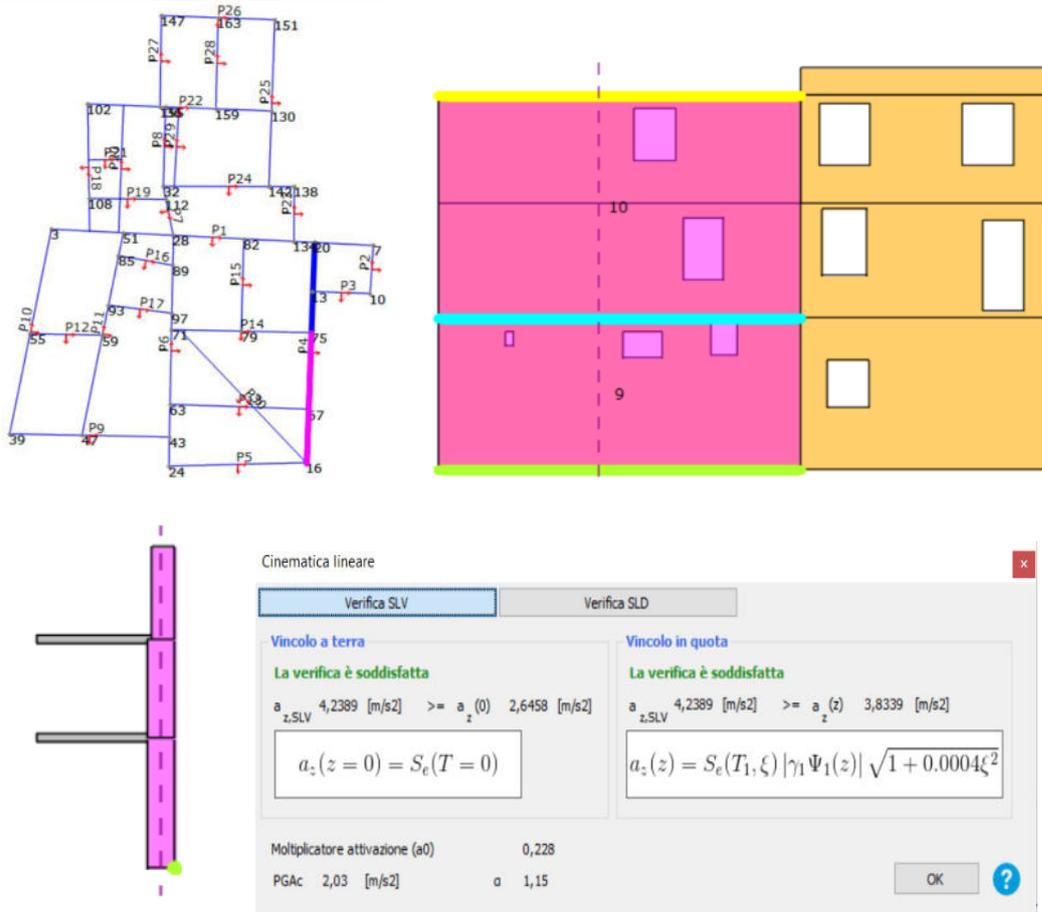
FIGURA 157 - INDIVIDUAZIONE IN PIANTA, PROSPETTO PARETE, SEZIONE PARETE, VERIFICA DEL MECCANISMO

La verifica è soddisfatta, quindi il blocco in esame non ribalta a seguito dell'azione sismica. L'indice di sicurezza è pari a 1.15 e deve essere confrontato con l' α SLV in direzione X che è pari a 0.454, quindi ciò porta a dire che il meccanismo globale prevale su quello locale, che in questo caso si instaura successivamente a quello globale.

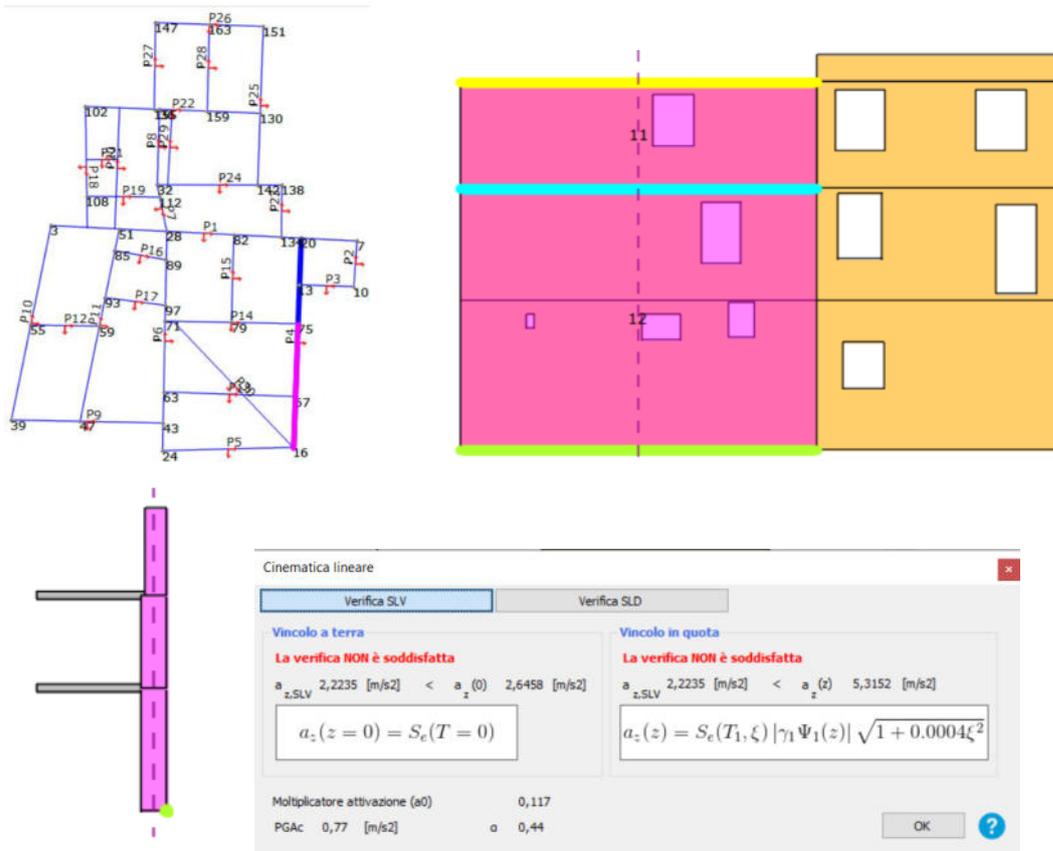
FIGURA 158 - INDIVIDUAZIONE IN PIANTA, PROSPETTO PARETE, SEZIONE PARETE, VERIFICA DEL MECCANISMO

La verifica non è soddisfatta, quindi il blocco in esame ribalta a seguito dell'azione sismica. L'indice di sicurezza è pari a 0,44 e deve essere confrontato con l' α SLV in direzione X che è pari a 0,454, quindi ciò porta a dire che l'indice di sicurezza del meccanismo locale, essendo minore del globale, avviene prima del raggiungimento della crisi della struttura.

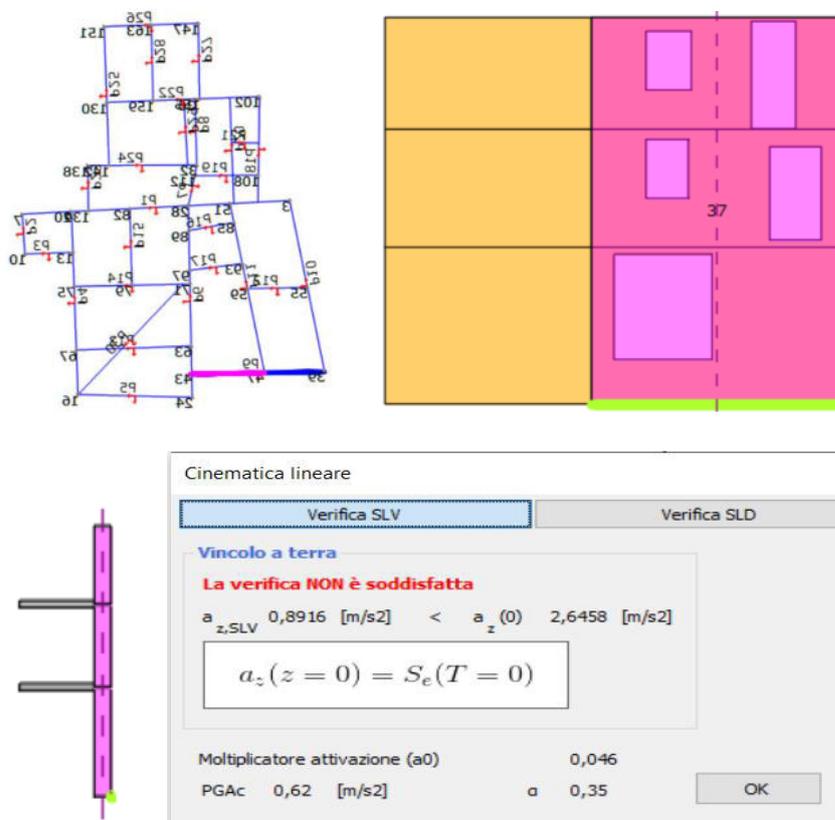
FIGURA 162 - INDIVIDUAZIONE IN PIANTA, PROSPETTO PARETE, SEZIONE PARETE, VERIFICA DEL MECCANISMO

La verifica non è soddisfatta, quindi il blocco in esame ribalta a seguito dell'azione sismica. L'indice di sicurezza è pari a 0,35 e deve essere confrontato con l' α SLV in direzione Y che è pari a 0,359, quindi ciò porta a dire che l'indice di sicurezza del meccanismo locale, essendo minore del globale, avviene prima dell'attivazione del meccanismo.

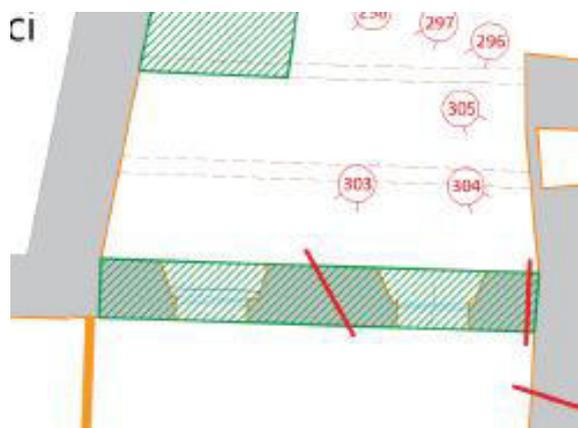
FIGURA 164 - ESTRATTO QUADRO FESSURATIVO

Inoltre, dal cono ottico 303 si riesce ad apprezzare come il paramento esterno della muratura portante si stia allontanando dal paramento interno, facendo presupporre che sia in atto questo meccanismo.

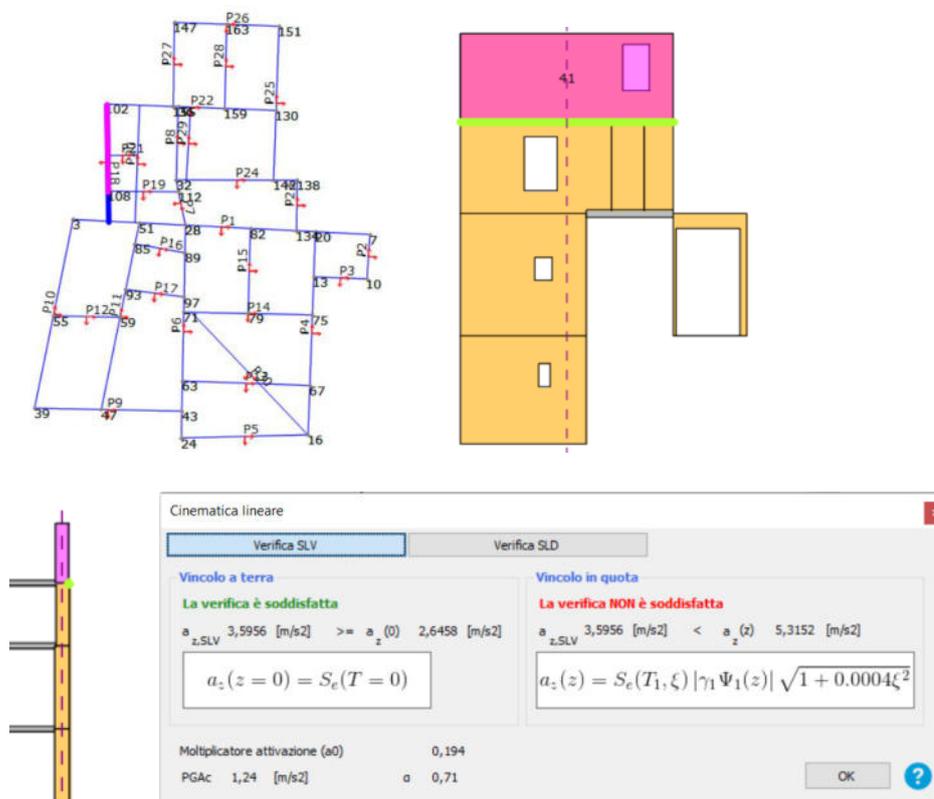
FIGURA 167 - INDIVIDUAZIONE IN PIANTA, PROSPETTO PARETE, SEZIONE PARETE, VERIFICA DEL MECCANISMO

La verifica non è soddisfatta, quindi il blocco in esame ribalta a seguito dell'azione sismica. L'indice di sicurezza è pari a 0,71 e deve essere confrontato con l' α SLV in direzione X che è pari a 0,454, quindi ciò porta a dire che il meccanismo globale prevale su quello locale, il quale si insatura successivamente al globale.

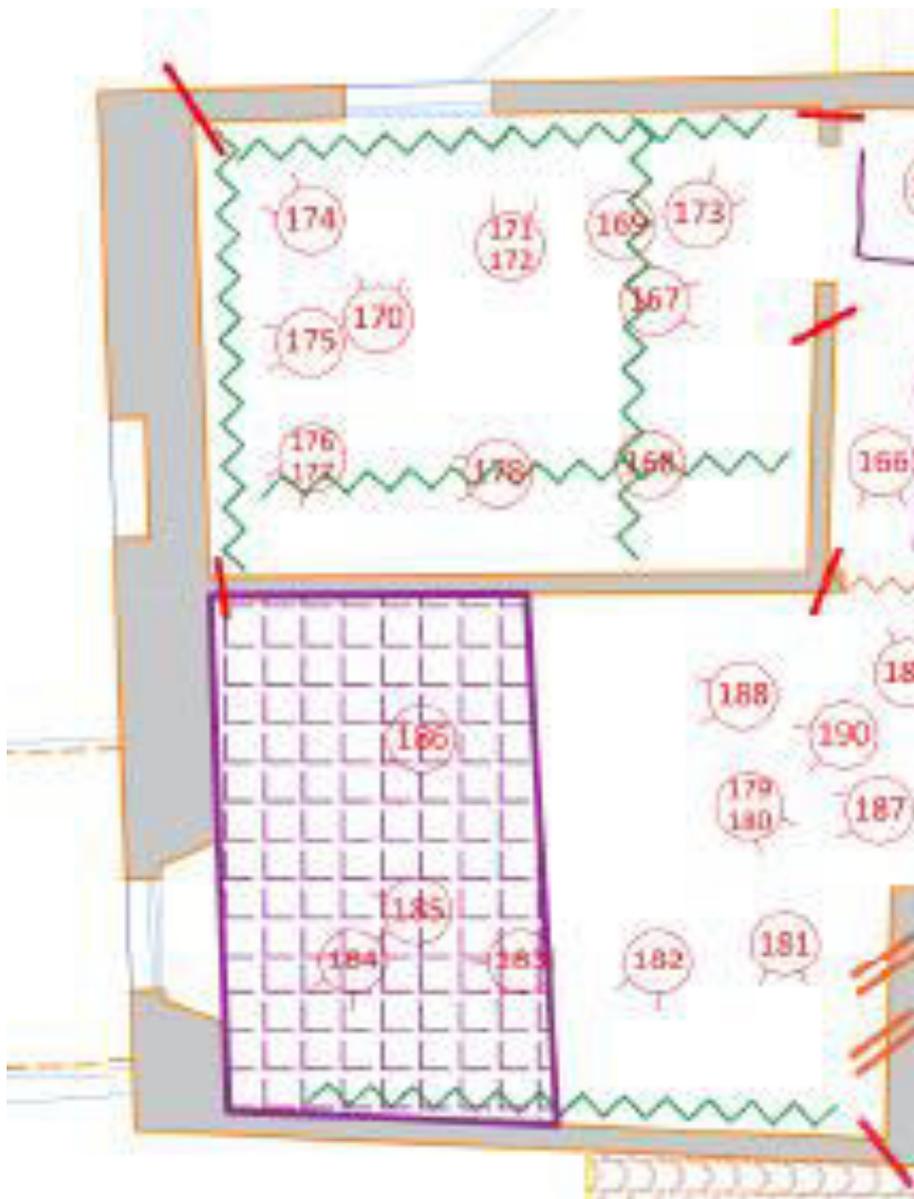
FIGURA 169 - ESTRATTO QUADRO FESSURATIVO

Analizzando il quadro fessurativo della parete in esame, posta al “Piano primo” dell’aggregato, nella porzione Sud-Ovest, si nota come siano presenti delle lesioni passanti agli estremi della stanza a cui appartiene la parete oggetto di studio. Queste lesioni passanti, individuate dai coni ottici 174-177-181-182 portano ad ipotizzare che sia in atto il meccanismo di ribaltamento della parete, ipotesi che può trovare riscontro in quanto analizzato sopra.

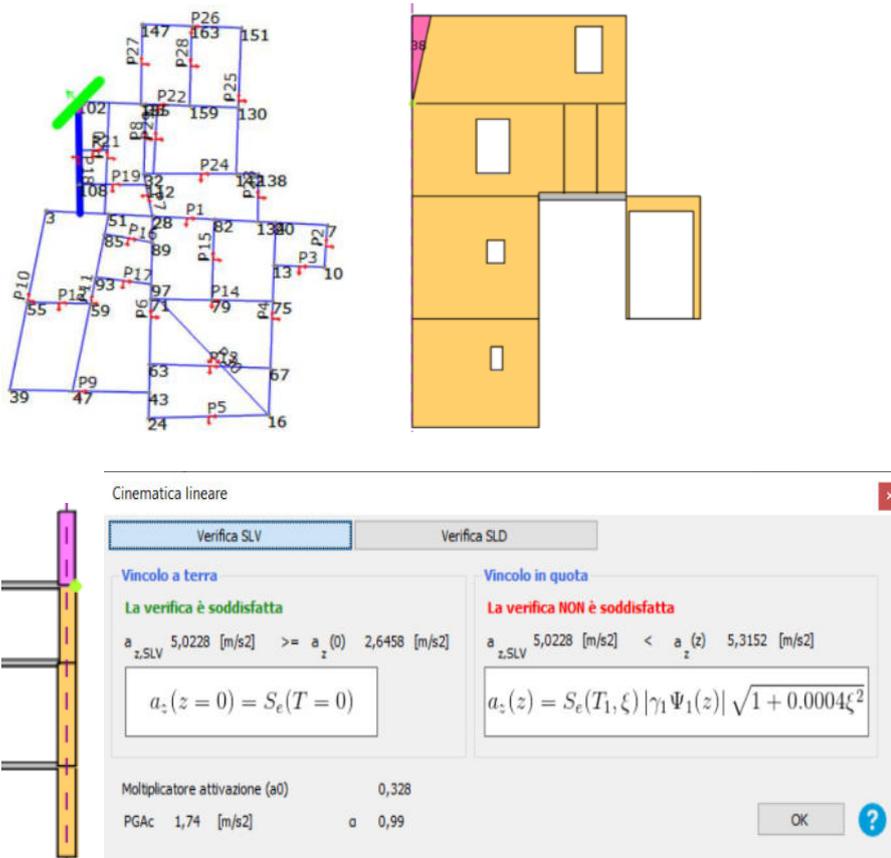
FIGURA 174 - INDIVIDUAZIONE IN PIANTA, PROSPETTO PARETE, SEZIONE PARETE, VERIFICA DEL MECCANISMO

La verifica non è soddisfatta, quindi il cantonale in esame ribalta a seguito dell'azione sismica. L'indice di sicurezza è pari a 0,99 e deve essere confrontato con l' α SLV in direzione X che è pari a 0,454, quindi ciò porta a dire che il meccanismo globale prevale su quello locale, il quale si insatura successivamente a quello globale.

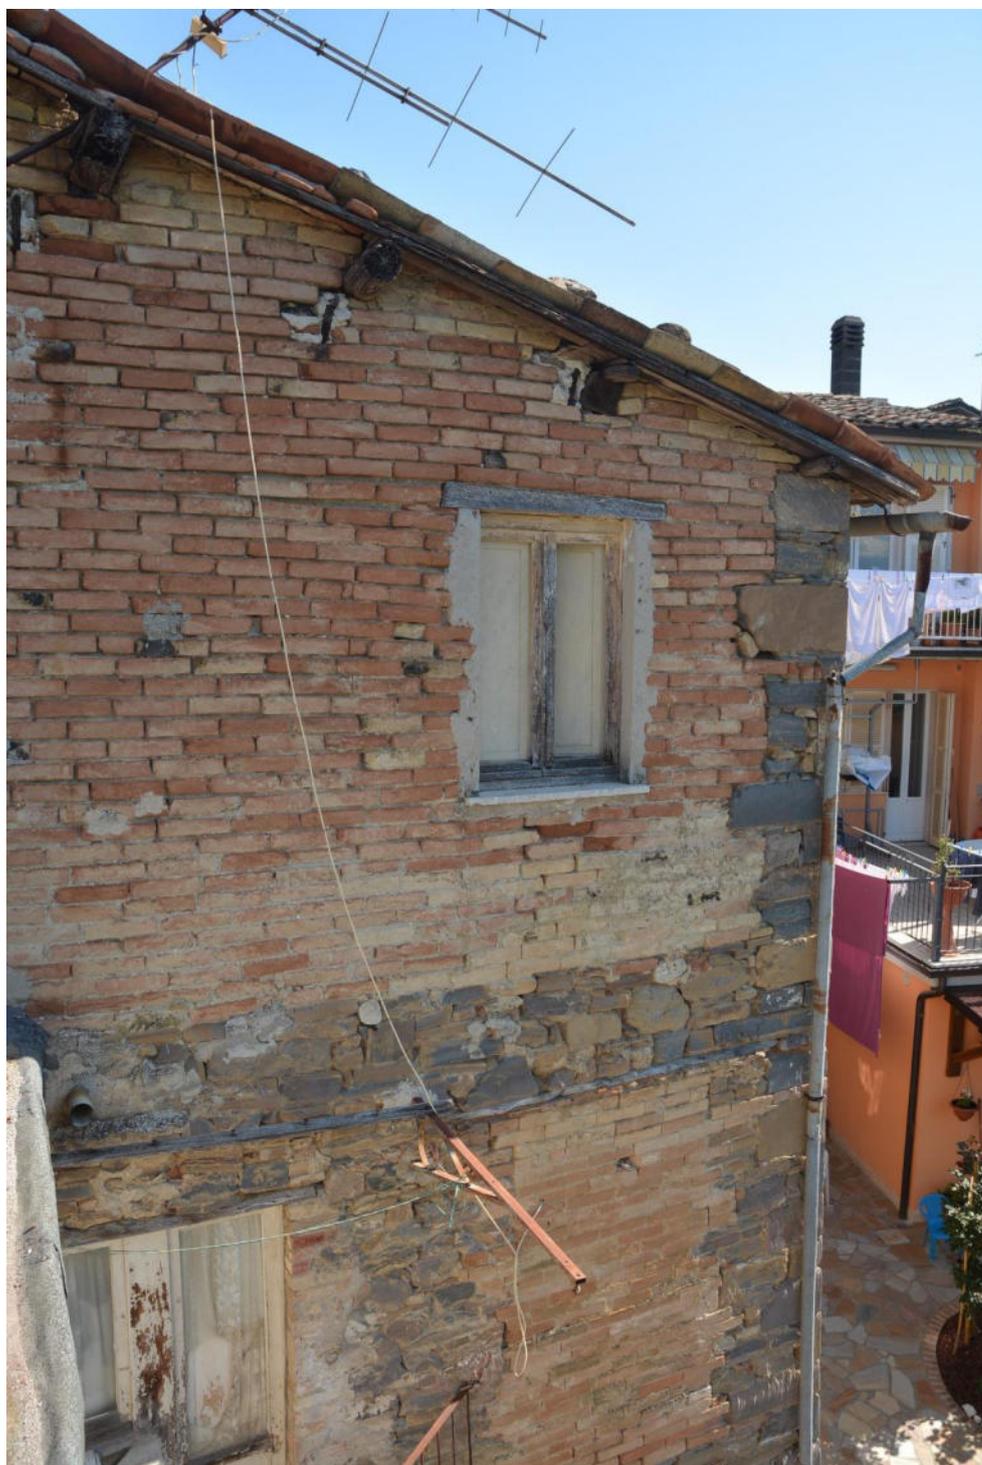
FIGURA 176 - CANTONALE PARETE 22-18

Analizzando la situazione dello stato di fatto della parete in esame, si nota come il cantonale presenti la muratura sconnessa con assenza di collegamento tra il paramento in mattoni pieni ed i conci d'angolo in pietra arenarica di origine tufacea.
