## Progettazione dell'adeguamento sismico di un edificio scolastico comunale in cemento armato in Alessandria

Il progetto di adeguamento sismico riguarda una scuola comunale in Alessandria. La riqualificazione della struttura pubblica è stata affidata dall'Amministrazione Comunale allo Studio Tecnico Sacchi Laganà, che ora lo illustra cortesemente per S.T.A. DATA.

Il caso studio si riferisce ad una struttura in c.a. che si eleva fino al primo livello e collaudata nel 1985 in Alessandria.

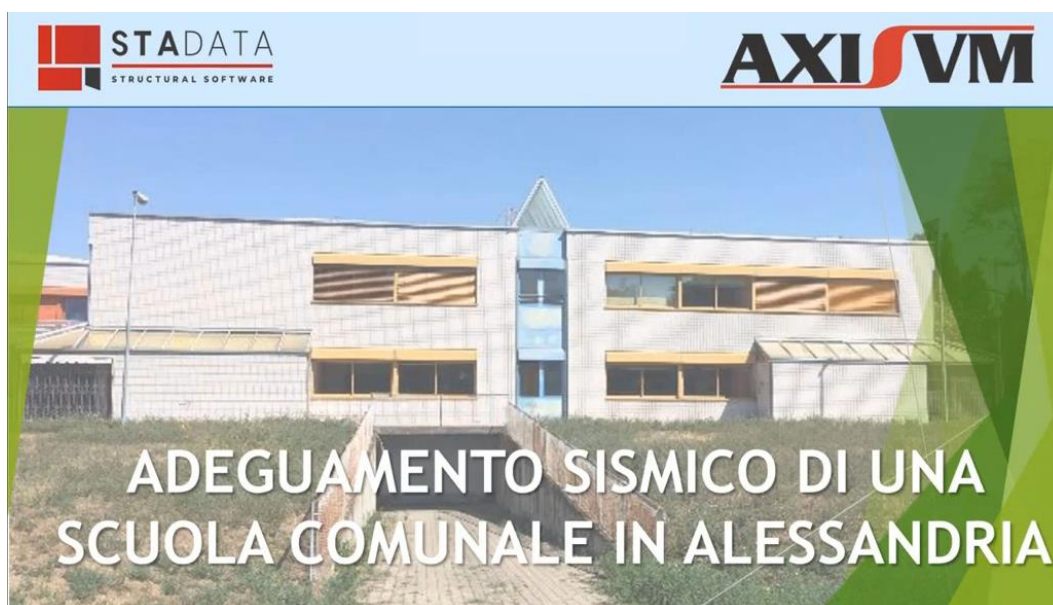
*Fig. 1 Scuola comunale nel Comune di Alessandria*

Durante il primo sopralluogo tecnico, eseguito dai professionisti incaricati, è emerso che la scuola presentava delle problematiche strutturali in alcune aree. Lo studio dell'edificio si è concentrato sull'analisi di tali punti critici della struttura e, poi, sulla verifica globale della vulnerabilità sismica della stessa.

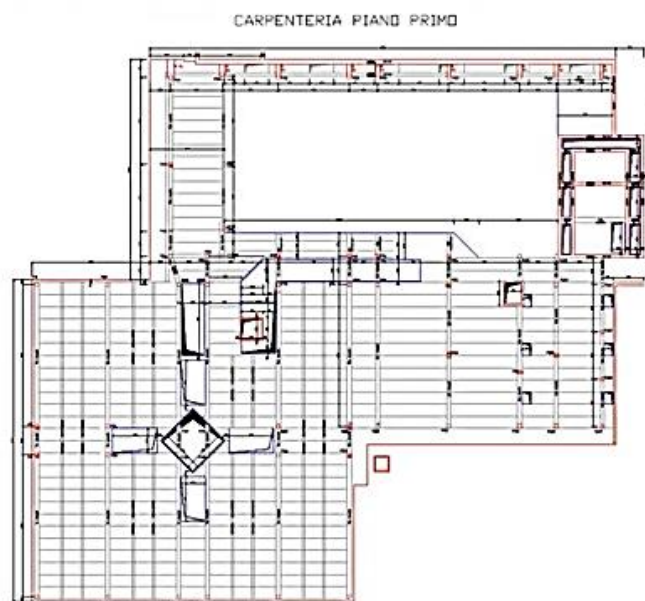
Fig. 6 Pianta carpenteria piano primo

I pilastri principali hanno inizialmente alla base una sezione quadrata di lato 50 cm e proseguono ai piani superiori con sezione circolare e diametro 40 cm.

I pilastri secondari, con sezione quadrata di lato 30 cm, si fermano al piano interrato.

Al piano interrato, quindi ci sono due tipologie di pilastri: la pilastrata principale (cerchiati in rosso in figura), che prosegue ai piani superiori con sezione circolare, e la pilastrata secondaria che si ferma al livello interrato.

Le fondazioni monodirezionali delle pilastrate principali e secondarie sono collegate a travi di fondazione ortogonali ai loro estremi e al centro.

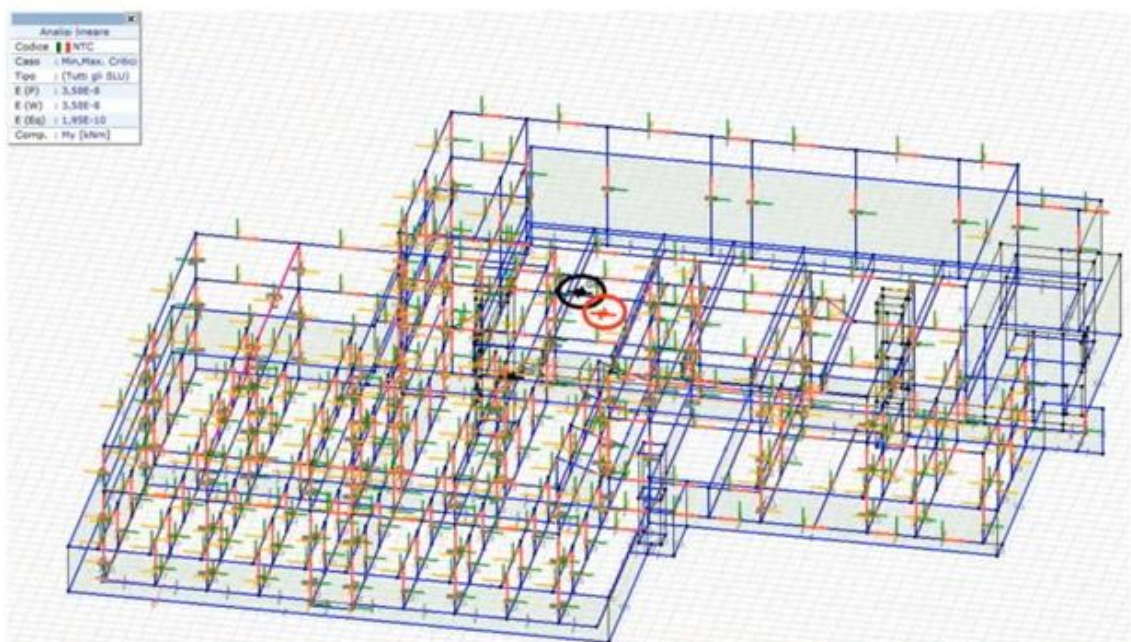
Fig. 24 AxisVM - Visualizzazione 3D della posizione del baricentro delle masse e del baricentro delle rigidezze dello stato di progetto della struttura

Nella verifica della nuova posizione dei baricentri, ora, si osserva che la loro reciproca distanza si è ridotta e, dunque, si è ridimensionato l’ordine di grandezza delle forze movimentate dal moto torsionale di piano durante il sisma.

La nuova sezione del pilastro fornisce una migliore condizione di vincolo del pilastro rispetto al lato ortogonale alla trave ribassata e avvicina il baricentro delle rigidezze a quello delle masse. Questo intervento, quindi, ha reso la risposta della struttura più prestazionale in caso di moto sismico.

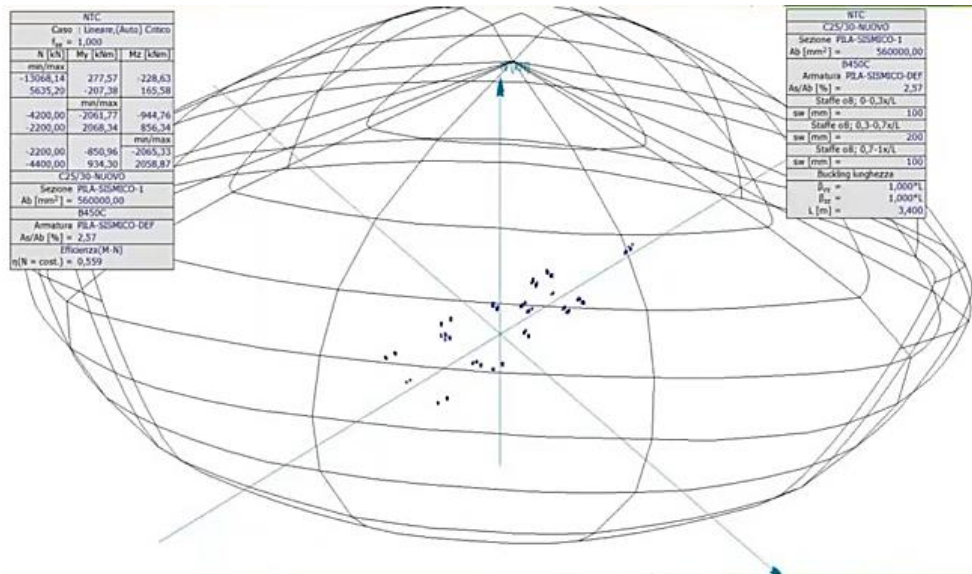
Fig. 25 AxisVM – Visualizzazione del dominio di resistenza N-Mz-My di una pilastrata laterale dello stato di progetto della struttura soggetta alle sollecitazioni derivanti dall'analisi sismica. Tutti i pilastri hanno un dominio di resistenza sufficiente a resistere alle sollecitazioni sismiche.

Nella seguente immagine si mostra il dominio di resistenza alle azioni sismiche di una pilastrata laterale con sezione ampliata a forma di "L":

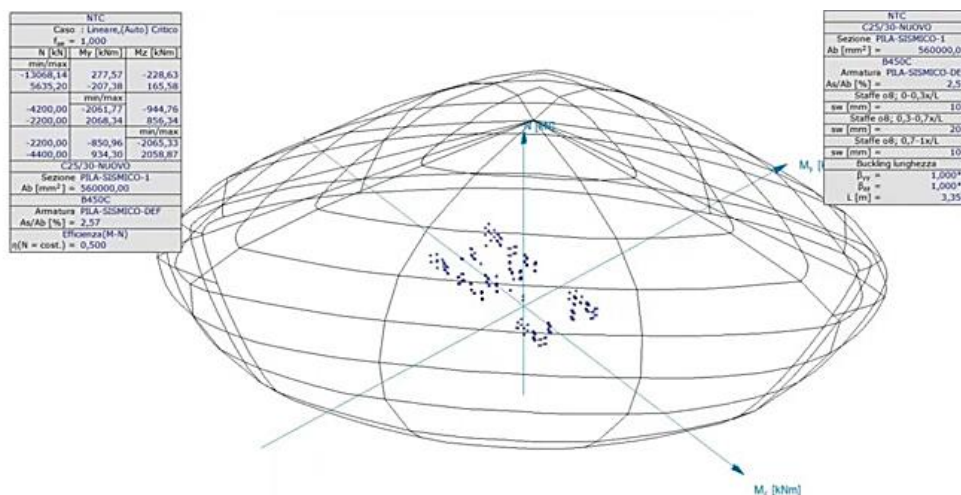
Fig. 26 AxisVM – Visualizzazione del dominio di resistenza N-Mz-My di una pilastrata centrale dello stato di progetto della struttura soggetta alle sollecitazioni derivanti dall'analisi sismica. Tutti i pilastri hanno un dominio di resistenza sufficiente a resistere alle sollecitazioni sismiche.

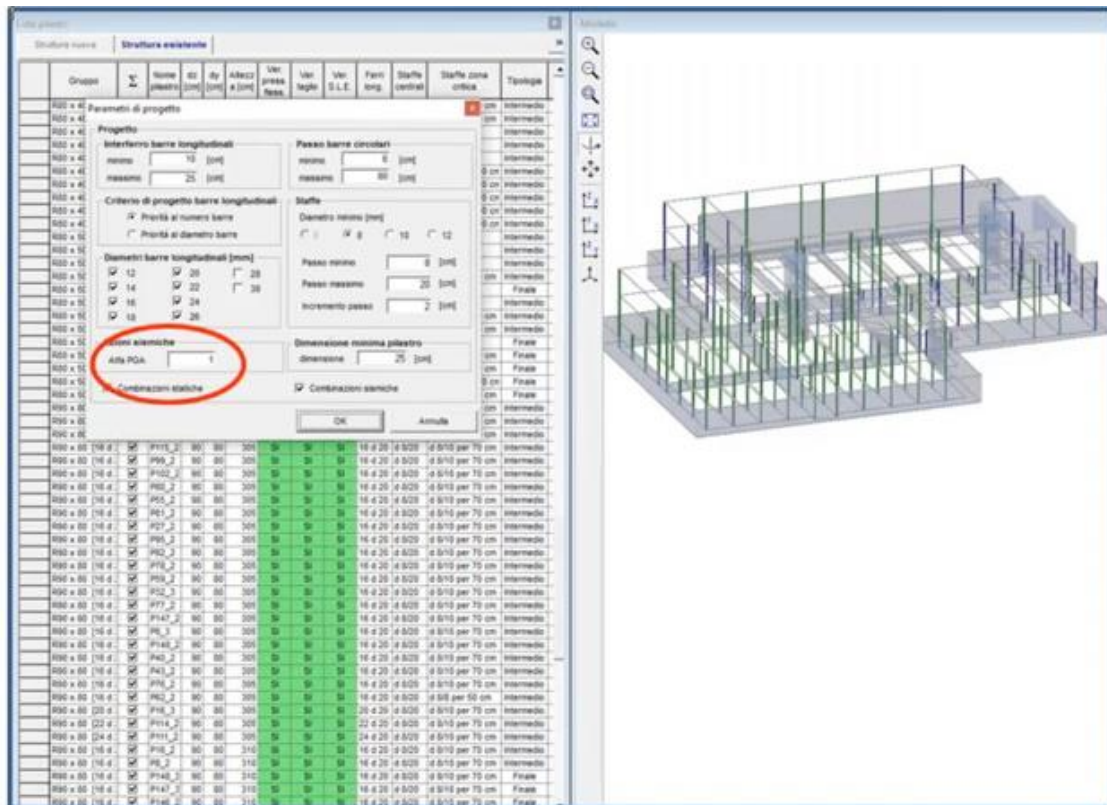
La tabella successiva mostra che ora tutti i pilastri superano le verifiche e il coefficiente  $\alpha_{PGA} = 1$ . Tale risultato permette di raggiungere il livello di sicurezza dell'adeguamento sismico per l'edificio esistente.

Fig. 27 AxisVM – Tabella delle verifiche eseguite sui pilastri dello stato di progetto della struttura. Tutti gli elementi risultano verificati.
